技 術 報 告

大韓熔接學會誌
第11卷第1號 1993年3月
Journal of the Korean
Welding Society
Vol. 11, No. 1, Mar., 1993

오스테나이트계 스테인레스 강관에서의 손상해석에 관한 연구[#]

Failure Analysis of Austenitic Stainless Steel Pipe

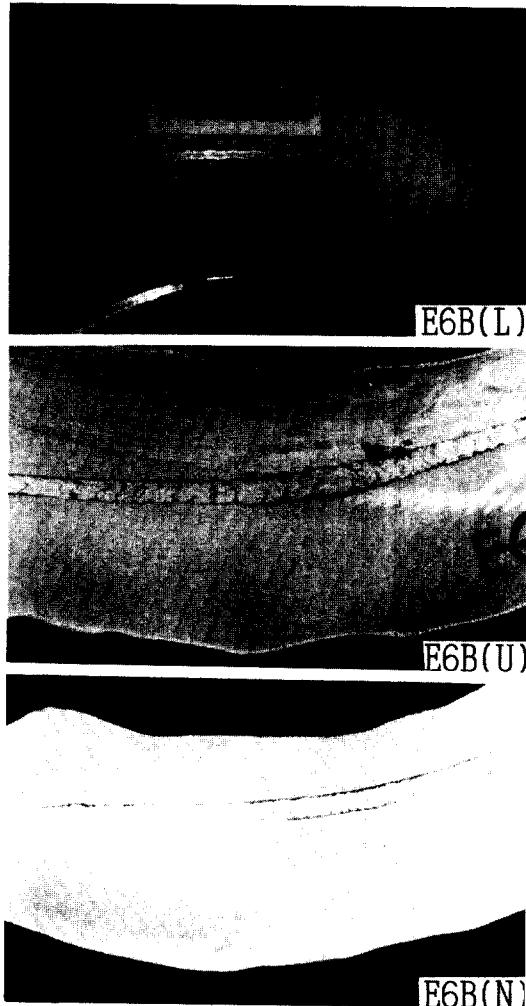
엘보우관의 안쪽 용접부에 대해 액체침투탐상시험 및 방사선투과시험 (160KV, 4mA, 1.5min)을 수행하였다. 액체침투탐상시험을 시행한 결과 그림 1에서 보는 바와 같이 E6B(L) 시편의 경우 내부용접선을 따라 전 용접부에서 선형지시가 발견되었으며, 화살표로 나타낸 바와 같이 용접부를 가로 지른 균열이 발견되었다. E6B(U)와 E6B(N) 시편에서도 내부 용접선을 따라 전용접부에서 선형지시가 발견되었으며 용접비드의 횡방향으로 깊이가 깊지 않은 미세균열이 발견되었는데, 이러한 균열은 E6B(N)에서 보다 E6B(L)이나 E6B(U)에서 많이 발견되었다. 따라서 이러한 횡균열은 저온에서 사용함에 따라 증가하는 것을 알 수 있다. 방사선투과시험결과 용접비드 내부에서 기공이나 비금속개재물등과 같은 불연속은 발견되지 않았다.

Fig. 1 Results of Liquid Dye-Penetration Testing on E6B (L), E6B(U), and E6B(N)

액체침투탐상시험이나 방사선투과시험의 결과가 보여주는 것처럼 엘보우의 내부 용접선을 따라 선형지시가 나타났고 이 선형지시는 결국 용접상의 조업 미숙에 기인한 용합불량으로 판단되며, 이러한 용합불량을 갖고 있는 엘보우 부품이 응력을 받게되면 응력집중현상을 유도하여 균열을 발생시킨 것으로 판단된다. 이때 외부응력의 근원은 여러가지가 될 수 있는데 시간당 약 39ton의 내용물이 엘보우 내부에서 이동시에 생기는 응력이거나 또는 자체의 무게에 의한 응력도 가능하며 엘보우를 만들기 위한 변형(Bending) 과정에서 생긴 변형응력 또는 잔류응력이 될 수 있다. 균열발생에 대한 이러한 논리는 그림 2, 5, 6에 있는 미세조직들에 의해 잘 설명 될 수 있다. 사용하지 않은 엘보우에서 채취한 E6B(N) 시편의 용접비드에 있는 불연속결합(그림 6(c)에서 화살표로 표시)들이 Notch 역할을 하여 균열을 발생시키게 된다. 이러한 균열은 초기에는 용접비드를 가로지르는 횡균열(cross crack)로 발전하게 되는데 엘보우를 사용함에 따라 그 수가 증가한 것을 보면 (그림 1참조) 엘보우가 운전중에 받은 응력이 크게 작용하는 것으로 생각된다.

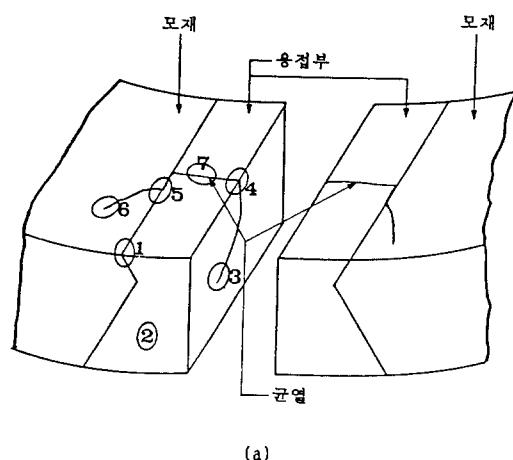
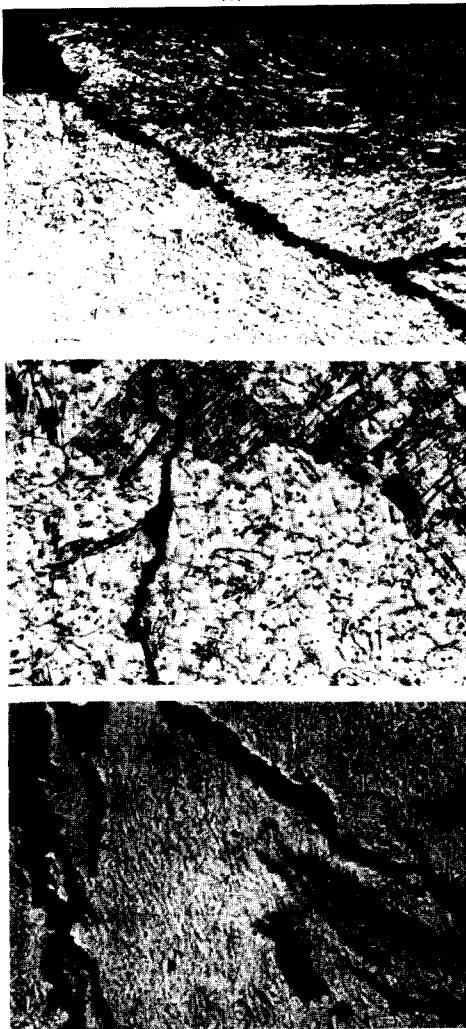
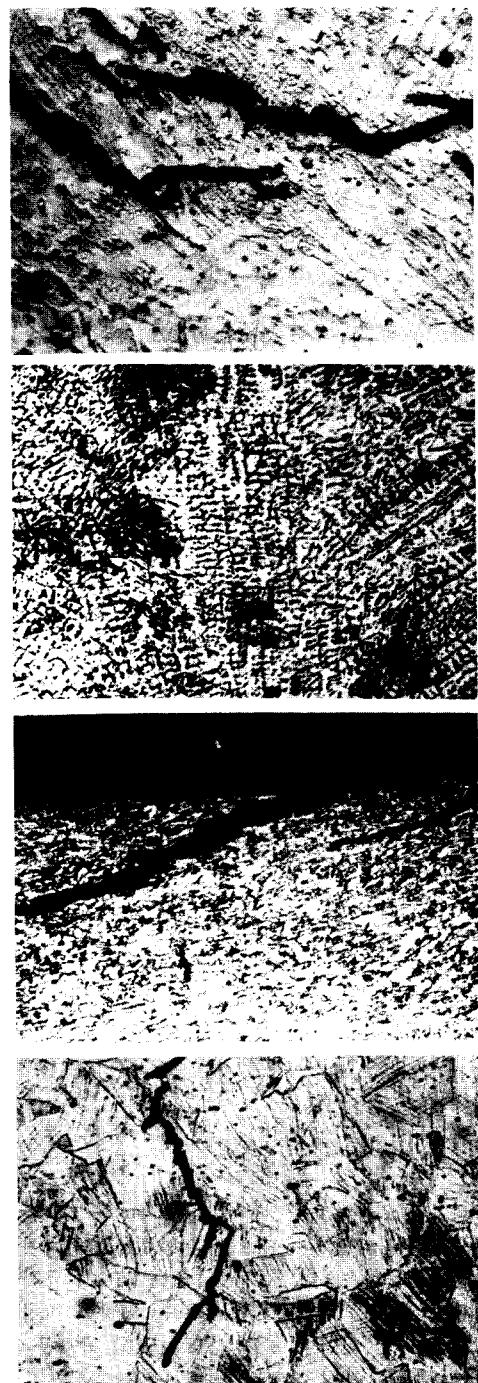
그림 2(a)는 E6B(L) 시편의 개략도이고 그림 2(b)는 그림 2(c)의 설명도이다. 그림 2(c)에서는 엘보우의 내부 용접부의 단면을 나타내고 있는데 액체침투탐상시험 결과로 나타났던 용접부와 모재사이의 선형지시 부근의 조직사진이며 이러한 결함은 모재와 용접부 사이의 융합불량(Lack of Fusion) 현상을 나타내는 것으로 판단되고, 그 깊이는 약 0.5mm로 측

Fig. 2 Microsturctures of E6B(L) : a) schematic view of cut-out section, b) description of figures,
c) optical microstructures

정되었다. 이러한 융합불량은 엘보우의 내부 용접부의 전 선상에서 발견되었다. 그림 2(c)5는 앞에서 언급한 융합불량 결합을 위에서 내려다 보았을 때의 조직사진이고 그림 2(c)7은 용접부에서의 균열을 보여주고 있으며 그림 2(c)4는 용접선방향에 평행한 단면에서 찍은 사진을 보여주고 있다. 특히 그림 2(c)3은 용접부 균열의 끝부분을 나타내고 있는데 용접부조직이 침상의 조직으로 변태되어 있는 것을 보여주고 있으며, 이러한 오스테나이트조직의 변태현상은 그림 2(c)6에서 보여주고 있는 바와 같이 용접열영향부(HAZ)에서도 분명하게 나타나있다.

그림 2(c) 3, 6, 7을 자세히 관찰하면 균열이 성장할 때 연성이나 인성이 우수한 오스테나이트상 보다는 저온인성이 좋지 않은 변태된 마르텐사이트상을 따라서 이루어진 것을 알 수 있고, 이것은 저온에서 발생한 마르텐사이트변태가 E6B(L) 엘보우의 파손에 직접적인 관련이 있는 것으로 연관 지을 수 있다.

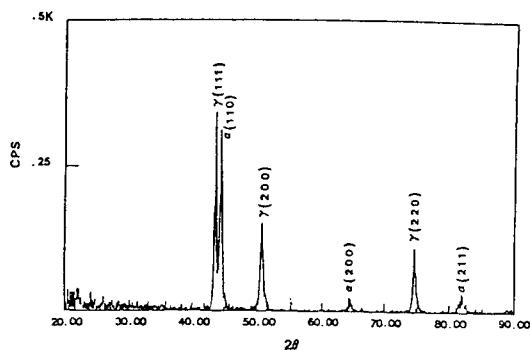
이러한 침상의 조직을 분석하기 위하여 X-ray 회절 및 투과전자현미경 시험을 수행하였다. X-ray분석시 Cu target을 이용하였으며, 그림 3에서 보는 것과 같이 오스테나이트와 마르텐사이트 격자면을 나타내는 고유의 peak들을 확인함에 따라 이러한 침상조직은 마르텐사이트(Lath Martensite)로 판단되었다. 또한 JEM 2000 FX2 투과전자현미경을 사용하여 시편의 미세 조직을 분석하여 본 결과 X-RD 시험결과와 마찬가지로 오스테나이트(γ)와 마르텐사이트(α') 미세 조직이 관찰되었다. 그림 4는 오스테나이트(γ)와 마르텐사이트(α') 미세조직을 보여주고 있으며 이러한 상(phase)들에 대한 diffraction pattern 분석을 통해 마르텐사이트 상(phase)의 존재를 다시 확인하였다.

Fig. 3 Results of X-ray diffraction analysis

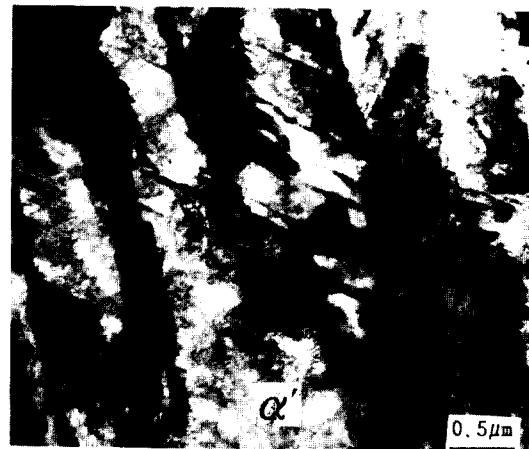
Fig. 4 TEM Bright field images of austenite and martensite phase observed in E6B(L)

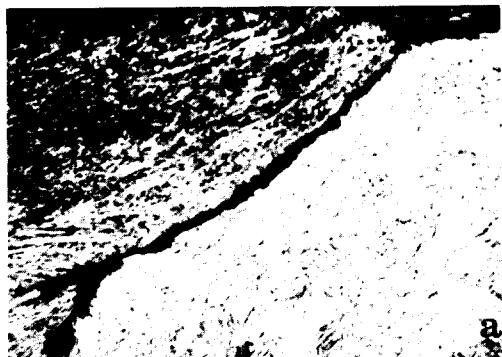
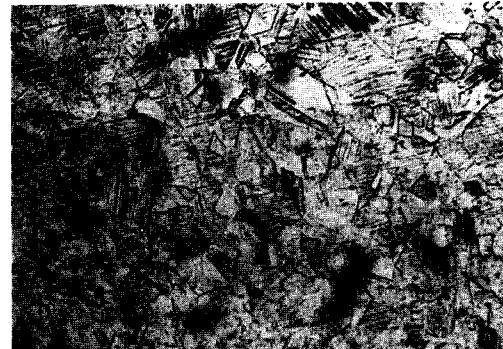
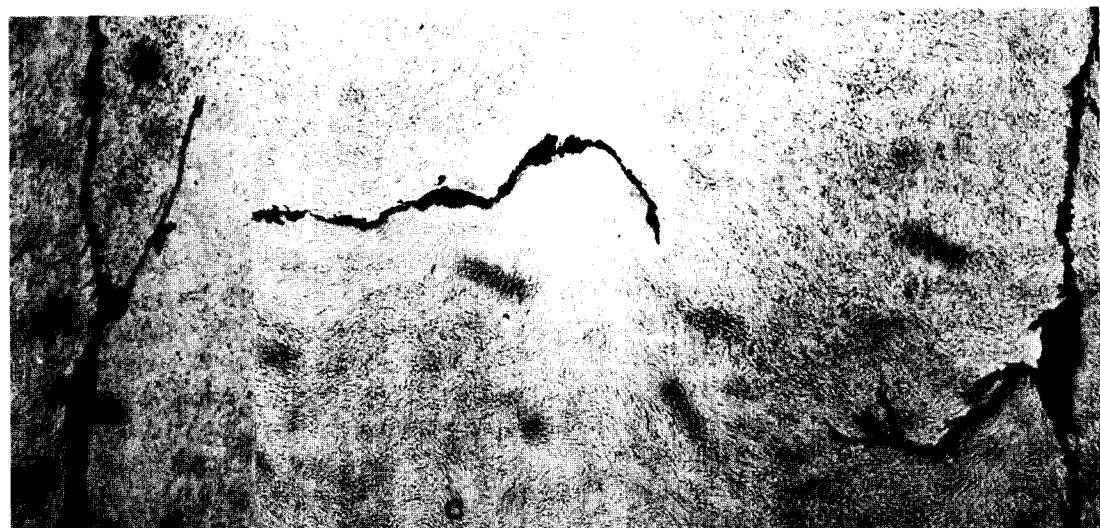
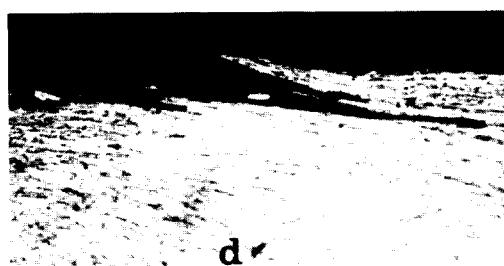
두에서 융합불량이 발견되었으며, 미세조직은 앞서 설명한 E6B(L) 시편의 조직과 거의 유사하게 나타났다. 마르텐사이트로 변태한 조직의 양은 E6B(U) 보다 E6B(N) 시편에 조금 더 적은 것으로 관찰되었다. 그림 5(c)는 그림 1에서 미리 언급한 바 있는 용접부를 가로 지르는 횡균열(Cross crack)을 엘보우 내부에서 내려다 보듯이 찍은 사진이다. 그리고 그림 5(d)는 이 횡균열의 용접비드 방향의 단면사진으로 횡균열의 깊이는 약 0.2mm 정도로 측정되었다. 이러한 횡균열은 E6B(U)의 시편에서 E6B(N) 시편의 경우보다 훨씬 많이 발견되었으며 그 생성원인은 두가지로 분석할 수 있다. 그중 하나는 엘보우를 제작하기 위해 사용한 파이프 제조시 내부 용접덧살을 제거하는 과정인 절삭이나 rolling 과정에서 lap defect의 일종으로 생성될 수 있다는 분석이고, 사용하지 않은 E6B(B) 시편에서 횡균열이 발견되었다는 사실이 이를 증명하고 있다. 다른 한가지는 그림 5(c)5나 그림 6(c)7에서 화살표로 표시되어 있는 것처럼 용접중에 발생한 용접부의 결합(Notch)들이 엘보우들이 저온에서 응력을 받을 때 응력집중현상을 유도하여 용접부의 횡방향으로 발전하고 결국 이러한 균열이 용접부를 관통하는 균열로 발전한다는 분석이다. E6B(U)에서 E6B(N) 보다 많은 횡균열이 발견되었다는 사실이 이러한 분석을 뒷받침하고 있다.

Fig. 5 Microstructures of E6B(U) : a) weld root area showing lack of fusion, X100, b) from parent metal, X100, c) cross crack observed in the weld bead, X50, d) cross sectional view of the cross crack parallel to weld bead, X200

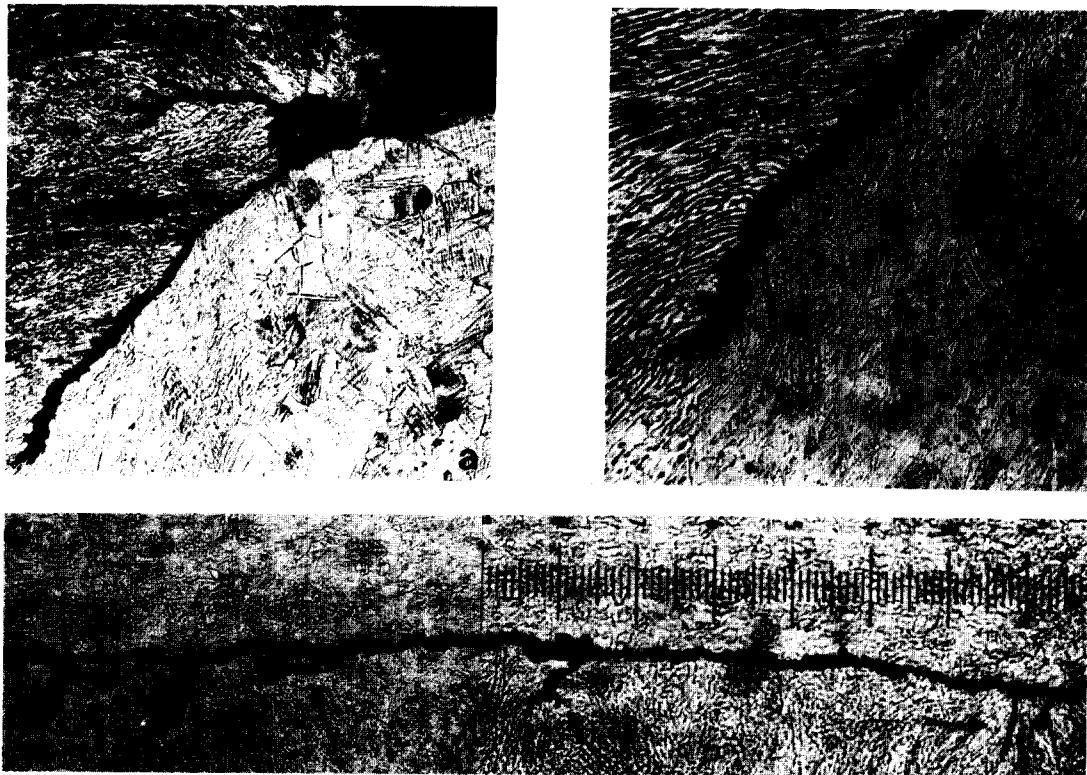
Fig. 6 Microstructures of E6B(N) : a) weld root area showing lack of fusion, X100, b) higher magnification from the same area, X200, c) top view of the lack of fusion and notch at the weld root, X50

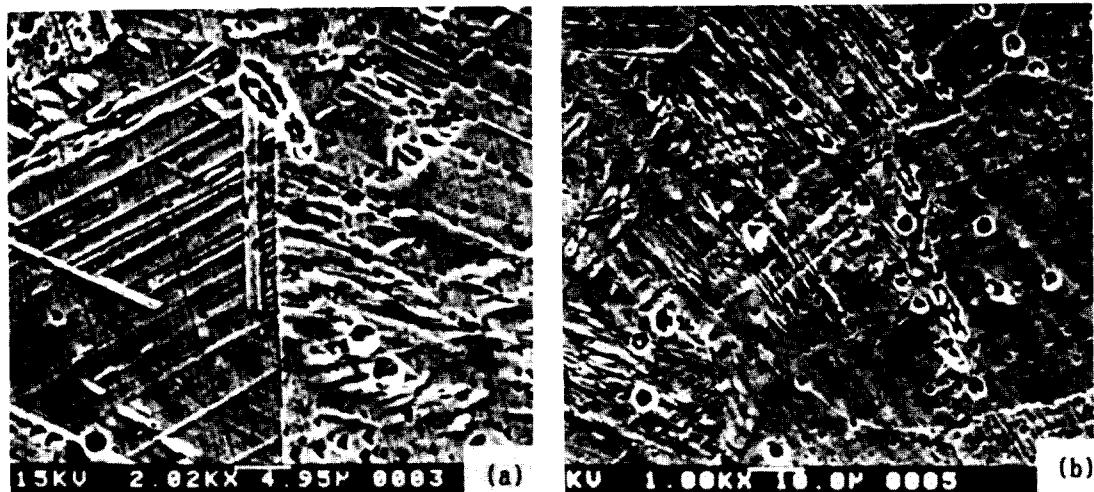
그림 7(a)와 (b)는 E6B(L) 시편의 SEM 조직을 나타내고 있다. 마르텐사이트변태 시 FCC 조직에서 BCC/HCP 조직으로의 변태시에 수반되는 Shear 형

태의 Strain에 기인하여 그림 7에서 보여주는 것과 같은 surface relief 현상을 나타내고 있다.

그림 7(b)의 화살표로 표시된 입계석출물과 0표로 표시된 모재의 미소성분 비교 분석을 수행한 결과를 그림 8에서 보여주고 있는 바와 같이 석출물에서의 Cr양이 모재에서 보다 많이 나타났으며 이러한 석출물은 Cr이 많은 $M_{23}C_6$ 계 복합탄화물로 판단된다. 그러나 이러한 탄화물이 많이 석출되지 않은 점으로 보아 조직의 예민화 정도가 크게 우려되지는 않은 것으로 판단되었다. 또한 그림 7에서 나타나는 등근 모양의 것들은 Sulphide나 Phosphorus계의 불순물이 있던 자리로 평가되며, 이러한 불순물들은 근본적인 재질의 Melting practice 상태에 생성된 것으로 분석된다.

Fig. 7 SEM microstructure of E6B(L); a) showing a surface relief phenomena due to phase transformation, b) showing grain boundary precipitate indicated by arrow

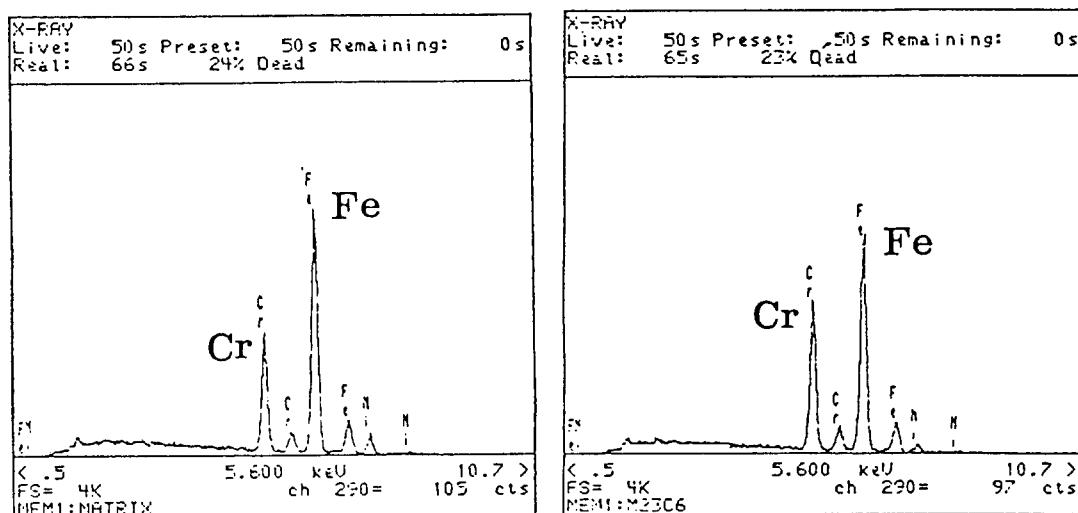
Fig. 8 EPMA results of E6B(L) from : a) parent metal, b) Chromium-rich M23C6 type precipitate

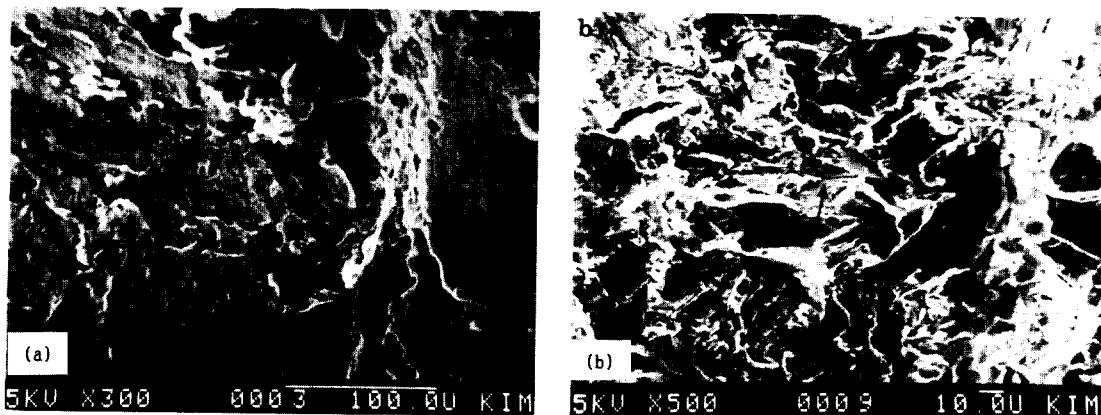
균열이 발생한 E6B(L) 시편의 표면을 주사전자현미경을 이용해서 관찰하였다. 결과는 그림 9에 나타내었고, 그림 9(a)의 사진에서 화살표가 가리키고 있는 A부분은 E6B(U) 시편이나 E6B(N) 시편의 종단면

조직 (그림 5와 6)에서 보여준 바와 같이 용접부의 용접비드에 평행하게 절단한 단면사진에 볼 수 있었던 횡방향균열(Cross crack)의 밑부분에 해당된다. 그림 9(b)는 E6B(L) 시편의 과단면을 보여주고 있는데 벽개파괴양상(Cleavage fracture mode) (사진에서 B 지역으로 표시)과 입계를 따라서 파괴되는 입계분리파괴양상(Intergranular decohesion fracture mode (A 지역))이 복합적으로 구성되어 있다. 이러한 과단면은

마르텐사이트계 내식강의 전형적인 저온파단면으로 입계준위개파와 모양(Intergranular Quasi-Cleavage Fracture appearance)을 갖는 것으로 판단되고, 이러한 파단면은 미세조직과 관련된 저온취성(Low temperature embrittlement)에 기인되는 것으로 판단된다.^{3,4)}

Fig. 9 SEM fractography showing cracked surface from E6B(L)

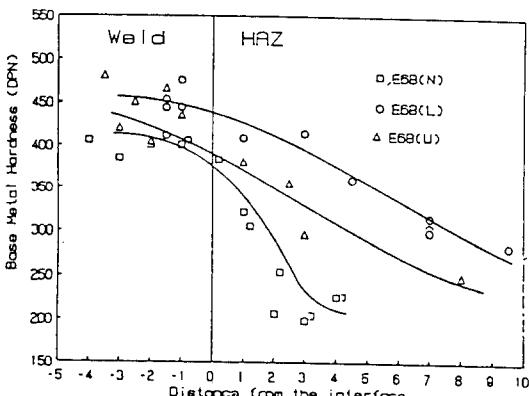
Fig. 10 Microhardness as a function of distance from interface between the weld and the parent metal

그림 10에서는 용접부와 모재의 경계면으로 부터의 거리에 따른 경도값을 나타내 주고 있다.

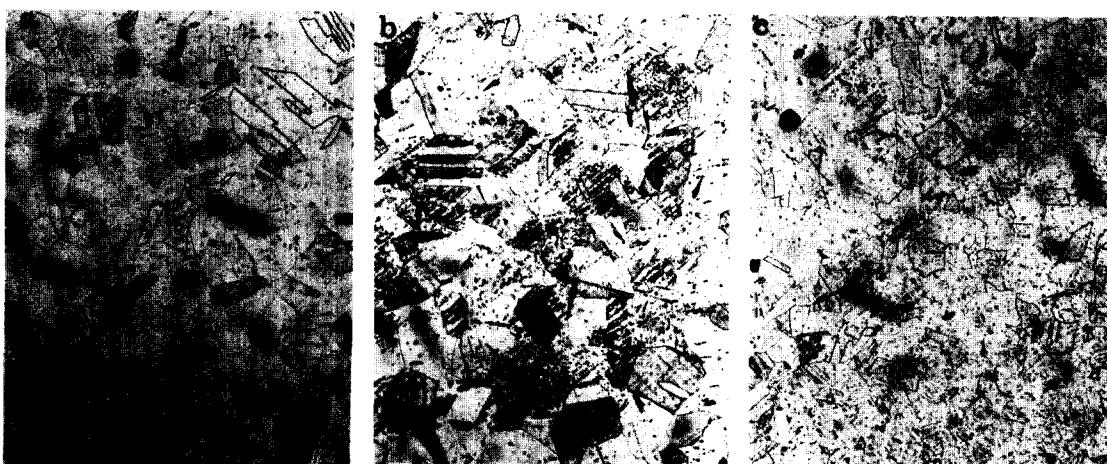
끝으로 균열발생원인으로 분석되는 용체화처리에 서의 문제점을 확인하기 위하여 E6B(L) 엘보우에서 용접부와 모재부분을 절취하여 시편을 열처리로에서 대기중에 열처리하였다. 그림 11에서는 E6B(L) 시편을 용체화처리 한 뒤의 조직을 나타내고 있으며 모재(그림 11(a))와 용접부(그림 11(c))에서 마르텐사이트 조직이 거의 소멸되어 오스테나이트 조직을 나타내고 있다. 열처리를 한 시편은 표 3에 나타낸 것처럼 경도의 급격한 감소를 나타내었다. 엘보우에 대한 용체화처리를 정상적으로 실시하였다면 표 3에서 보여주는 것과 같이 약 170에서 180 Hv_(0.02) 정도의 경도 값이 기대된다. 그림 11(b)에서는 마르滕사이트조직이 열처리에 의해 100% 소멸되지 못하고 어느정도의

자취(trace)를 남긴 것으로 판단된다. 이러한 조직을 갖는 부위에서 경도를 측정한 결과 열처리전의 값보다는 많이 감소된 185 Hv_(0.02) 정도의 경도값을 나타낸 점으로 보아서 이러한 조직을 경한 마르滕사이트 조직으로 볼 수 없다는 판단이다. 이러한 조직은 높은 온도에서 급냉하였을 때 발생하는 열응력에 의해 시편의 표면에 국부적으로 발생되는 일종의 표면 마르텐사이트이라 판정되며, 이것을 증명하기 위해서 E6B(N) 시편을 1050°C에서 1시간 가열한 뒤 2.5°C/min. 으로 냉각한 뒤 조직을 관찰해 보고, 또한 열처리된 시편에 외부로부터 열응력을 재현하기 위해 약한 충격을 가해본 뒤 조직을 검사하였다. 열처리로내에서 서냉시킨 시편은 거의 완전하게 소둔된 오스테나이트조직을 보이고 있으며 미소한 부분에서 국부적인 마르滕사이트의 자취를 보여주었다. 그러나 외부에서 충격을 가 한 뒤의 조직은 그림 11(b)와 유사한 조직을 보여주었다. 즉 열처리를 수행한 뒤의 조직은 soft한 오스테나이트조직이나 외부에서의 약한 충격이나 온도에 의한 열응력이 존재할 경우에 쉽게 마르滕사이트 조직으로 변하는 것을 관찰하였다.

Fig. 11 Optical microstructure of E6B(L)HT, X200 : a) from the parent metal, b) from the parent metal but showing trace of surface martensite, c) from the weld

6인치 AISI 304 엘보우의 결합 발생 원인은 용접강관 제작시 발생한 융합불량과 root 부위의 용접덧살 등이 성형가공시 강판모재와는 특이한 metal flow 조직을 형성하게 되었고 성형가공후 생긴 마르텐사이트 조직이 열처리 후에도 잔존하여 이들 부위에서의 저온취성약화에 의한 것으로 분석된다. 이런 종류의 결합을 방지하기 위해서는 성형가공 전에 강판의 결합 유무를 확인하는 것이 필요하며 후열처리를 정확하게 실시해야 할 것이다.
