# 『(주)J 인천공장』 화재

(위험관리부 제공)

## 1. 사고 개요

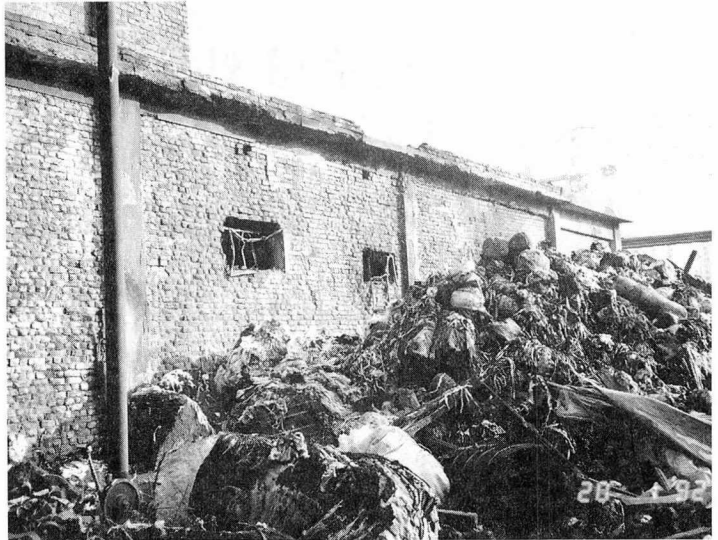
<2층 창고의 지붕이 내려 앉고 재공품은 타서 검게 되었다.>  
(타고 남은 실물치가 보인다.)

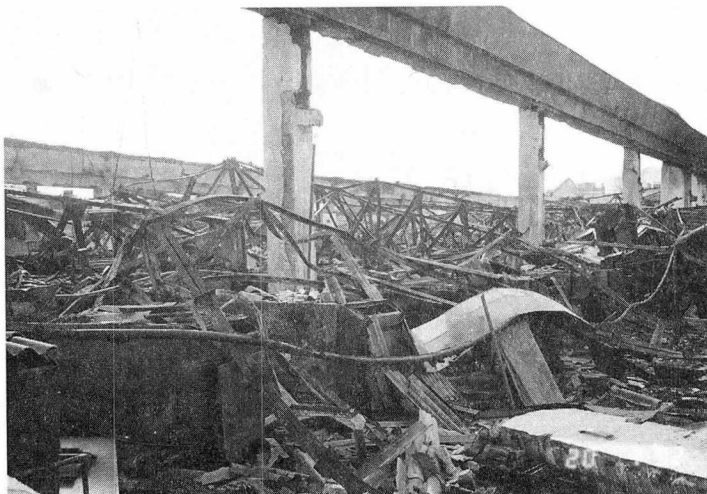
<수열량이 큰 보는 도괴하였으며 철골조 트러스는 완전히 붕괴되었다.>

그러나 연결 통로로 건물이 상호 연결되어 있었고, 이들 공간에 원료 등 가연성 물품이 다량으로 적재되어 있었기 때문에 원료 등에 연소 확대된 불길은 당시의 기상 조건(3시의 기상 : 풍속 2.7m/sec, 기온  $-3.3^{\circ}\text{C}$ )에서 13m 이격된 창고 건물의 2층 부분을 전소시키는 등 철골 트러스가 대부분인 모방공장은 지붕들이 완전히 붕괴되었으며, 철근 콘크리트 구조의 기둥, 보 등 수열(受熱)이 심한 부분은 붕괴되었다.

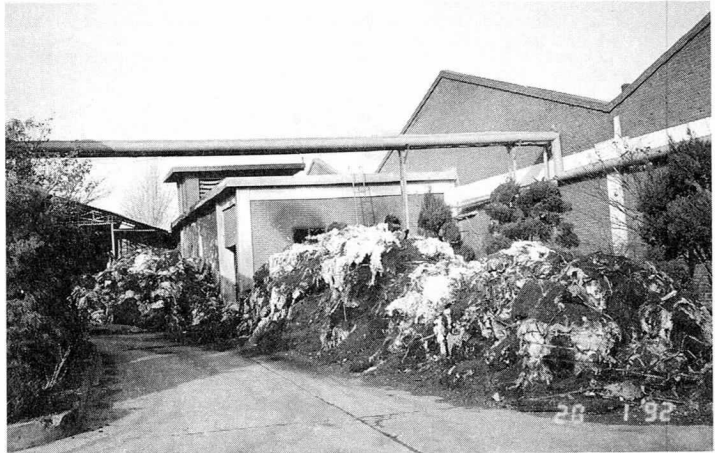
〈원료등이 건물의 연결부분에 적재되어 연소 확대의 매체가 되었다.〉

사. 인화 위험이 큰 원료(아크릴, 라미 등)의 보관 상태가 적절치 못하여 연소 확대를 조장하였다.㉞

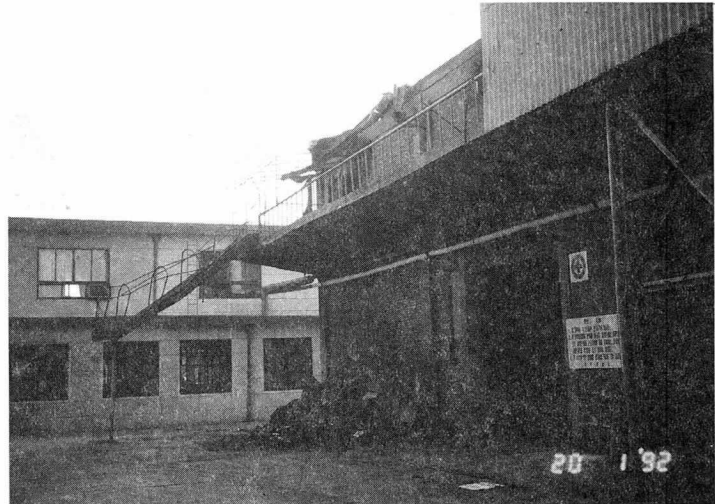
〈모방공장에서 13m 떨어진 창고에 연소 확대되어 2층 지붕이 붕괴되었다.〉
