## 리젠트街의 高架水槽 붕괴의 調查報告

— 캐나다 뉴우 브런즈 워주의 프레드릭턴시의 수조사고 —  
(Investigation of the Regent Street Water Tower Collapse)

李 鶴 榮\*  
Lee, Hak Young

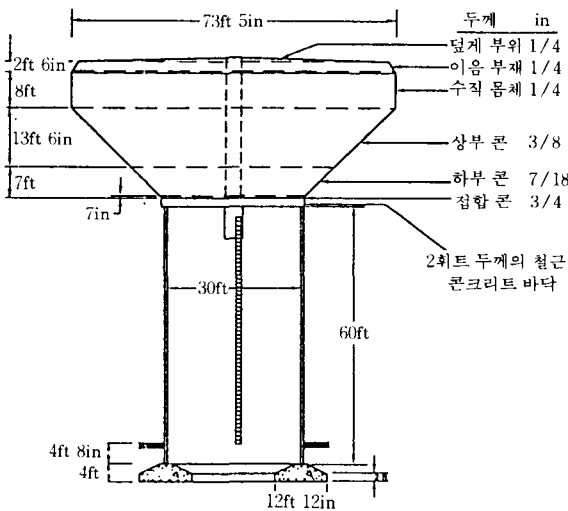
그림 1. 고가수조의 각부 제원

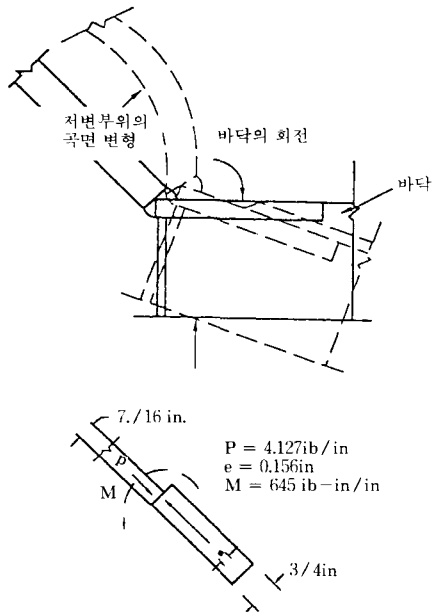
문제의 수조에서는 그림 2)에서 보는 바와 같이 하부 바닥슬라브의 회전과 이형철판(11mm철판과 19mm철판)의 접합에 따른 편심에 의한 모멘트가 수조의 철판에 치명적인 안쪽휨을 유발 하였고 결과적으로 좌굴내력의 급격한 저하를 가져왔음을 알 수 있었다.

3/4인치와 7/16인치 철판의 접합부에서의 편심하중

그림 2. 바닥의 변형과 편심력을 받는 판재.

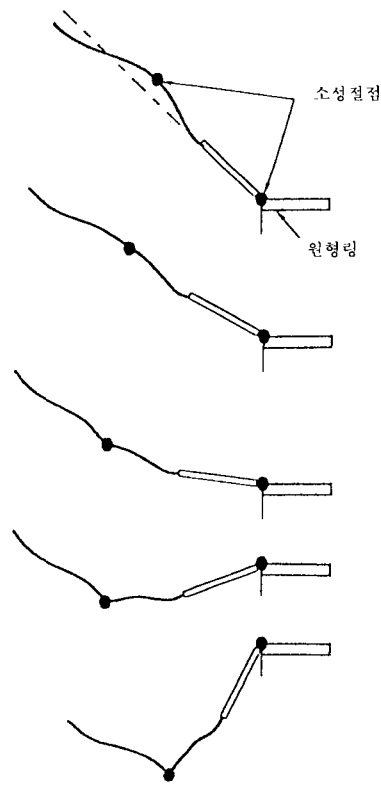
좌굴이 시작된 수조에 대한 응력해석에 의해 수조의 바닥에서 약 0.6m 상부 둘레에 높은 응력집중이 띠형상으로 나타나는 것을 알 수 있었다.

이 응력집중은 부재의 항복(降伏)에 이를 정도로 높은 것이었으며, 이러한 응력집중에 의해 수조의 하부 두곳(응력집중지점과 수조와 바닥의 접합지점)에 소성절점(plastic hinge)

이 그림 3)과 같이 생기는 경우에 붕괴의 메카니즘이 성립될 수 있다는 결론에 도달했다.

그림 3. 붕괴 과정의 메카니즘

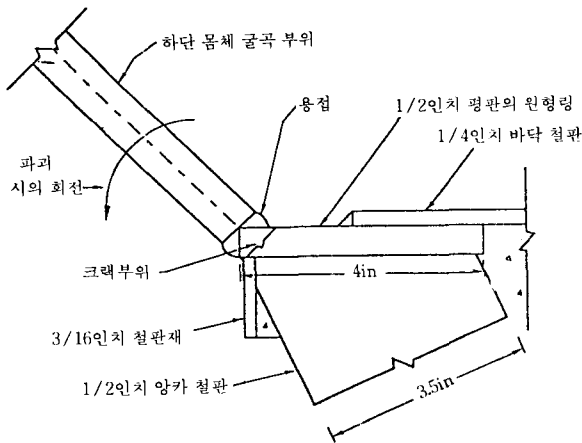
⑥상부의 원형콘크리트 바닥(철재 수조의 밑받침)에 고정되어 있었던 링(Ring) 모양의 鐵板은 용접부위가 아닌 母材부분에서 그림4와 같이 파단 되었다.

그림 4. 원추형 수조를 접합하기 위한 원형링의 접합상세

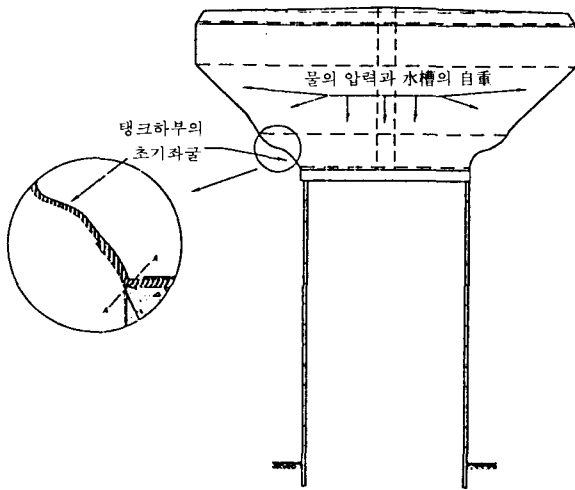
이 과정에는 소성절점 현상이 동반되었으며 동시에 수조하부의 링모양의 철판의 항복이 일어났다.(그림 5)의 A-A단면)

그림 5. 수조하부에서의 초기비틀림의 진행

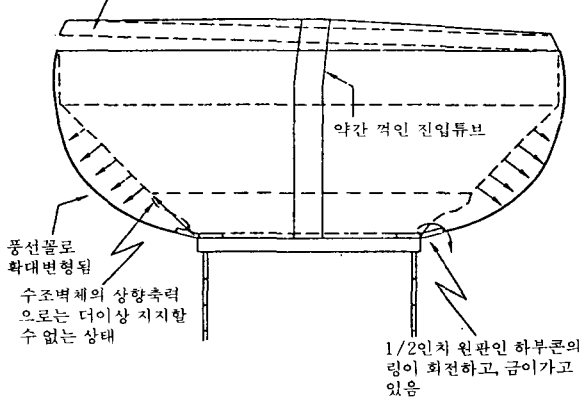
좌굴이 확대됨에 따라 수조의 벽체에서 작용하던 상향축력이 사라졌으며 결과적으로 수조는 그림6)과 같이 풍선처럼 부풀기 시작했다.

그림 6. 철판수조가 부풀고 있는 상태

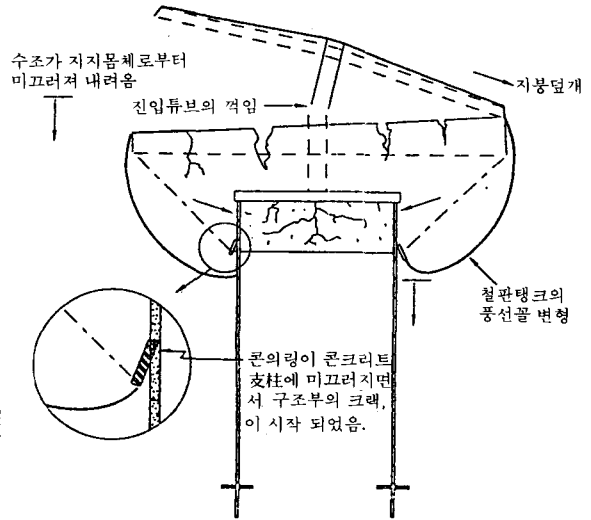
그림7)은 붕괴의 시작을 圖示한 것이다. 과

대응력에 의한 좌굴이 수조의 하부에 나타난후 점차 확대되는 과정을 보여주고 있다.

그림 7. 수조바닥에서 하부몸체의 완전분리

水槽内部의 물의 압력과 수조下部의 철판이 굽으며 미끄러지는 충격에 의해 콘크리트 타워에 그림7)과 같이 금이 가기 시작했다.
