# 原子力發電과 環境安全

## 第4篇 主要參考資料

### I. 美國 TMI 原電事故

# II. 蘇聯 체르노빌 原電事故

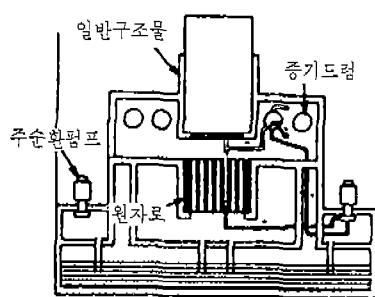
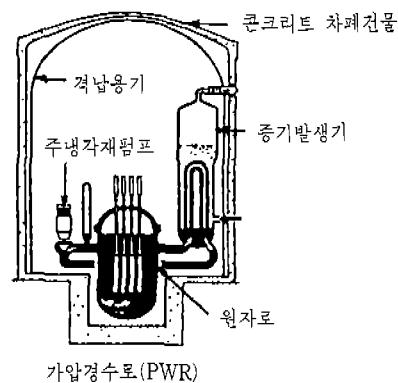
<그림4·1> RBMK型과 加壓輕水爐와의 構造比較

첫째, 우리나라 원자로는 출력을 증가하면 냉각수(물)의 밀도를 감소시켜 핵분열을 억제함으로써 출력을 낮추는 負反應度를 갖고 있다. 이 과정에서 출력은 자동으로 조절되고 원자로는 항상 안정상태를 유지하게 된다. 반면에 소련 원자로는 출력이 증가하면 물의 밀도를 감소시키나 물의 밀도 감소는 출력의 증가를 가져오는 正反應度를 갖고 있어 출력폭주현상이 발생될 수 있다.

둘째, 우리나라 원자로는 감속재로 경수(가압경수로) 또는 중수(가압중수로)를 사용하므로 화재

의 발생가능성이 없으나 RBMK 원자로는 혹연을 감속재로 사용하므로 혹연화재의 가능성성이 있다. 마지막으로 우리나라 원전의 경우 예기치 못한 사고 발생시에 방사성물질이 대기로 방출되는 것을 방지하기 위하여 철근콘크리트로 된 격납건물이 설치되어 있지만 소련의 경우는 격납건물이 없고 일반구조물 속에 원자로가 설치되어 있기 때문에 사고시에 생기는 높은 압력과 온도를 견디지 못하여 방사성물질이 외부로 새어나갈 수밖에 없다. 미국 TMI 원전에서 발생하였던 사고가 주변환경에 아무런 영향을 주지 않았던 것은 바로 이 격납건물이 훌륭한 차폐역할을 하였기 때문이다.
