船體損傷의 實例에 따른 檢討 및 對策

이 일 태 <현대중공업(주) 선체설계부>

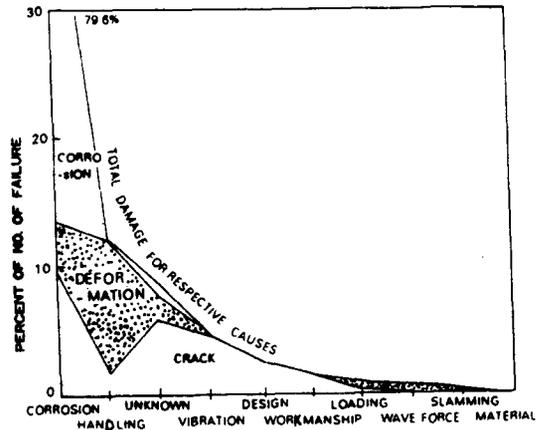
Fig. 1 Mode of failure for several causes at damage(1981)

선체 손상을 대별하면 해난 손상과 일반 손상으로 나눌 수 있는데, 해난 손상은 배의 좌초 및 화재 등 배의 운용과 관련이 있으며, 일반 손상은 해난 손상 이외의 주로 Wave Loading(ballast, cargo 등), 구조 결함, 공작 결함, 부식 마모, 등에 의한 손상을 말한다. 일반 손상의 경우 부식(Corrosion), 좌굴(Deformation), 균열(Crack)이 대부분을 차지하며(조사 자료에 의하면 선급선의 경우 손상의 79.6%를 차지), 이의 원인으로는 부식, Handling(Operation), 진

동, 설계, 공작성 등에 의한다(Fig. 1 참조).

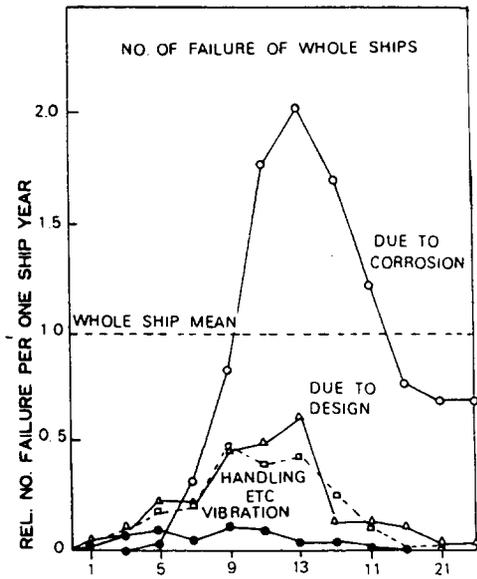
Fig. 2 Age of ship (Years)

Fig. 3에서 Fig. 11까지는 각 선종의 1척당 평균 손상 건수를 검사 결과를 기초로 선형별로 집계하고, 1척당 손상 건수가 최대가 되는 선형에 있어서는 값을 100으로 표시한 것이며, 선종별 손상 사례는 각 선급의 자료에 의한다. 선령에 따른 척당 손상은 Fig. 2와 같다.

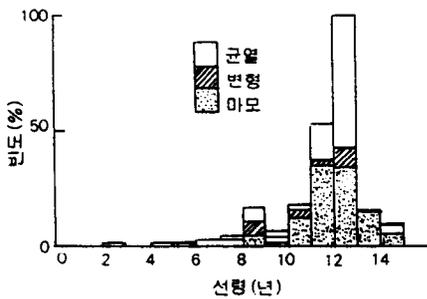
Fig. 3 산적화물선 1척당의 손상건수

Workmanship과 관계가 깊으며, 특히 OBO선에서는 주의를 요한다. 선령에 따른 년도별, 부위별 발생 현황은 Fig. 3, 4와 같다.

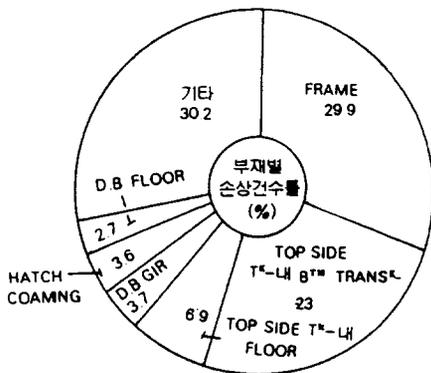
Fig. 4 산적화물선 손상 다발부재

주요 손상은 Tip Side Wing Tank, Hatch Coaming, Double Bottom Tank, Side Frame,

Bottom Stool등에서 주로 발생한다. 이 중에서 Lower StoolL상의 Shedding Plate의 경우 Yard

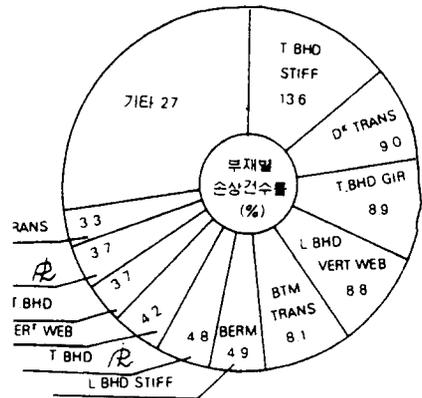
Fig. 5 유조선의 손상 다발 부재

1960년대 이후 구조해석의 전산화에 따라 복잡한 구조물의 해석이 가능하게 되었으며, 이에 따라 대형 Tanker의 출현도 가능하게 되었다. 실제 10만 DWT이상의 Tanker는 대부분 1963년 이후부터 건조 되었으며 이에따른 손상도 1960년 대에 건조된 배에서 많이 발생하였다. 이후 건조 공법 및 설계개선에 따라서 감소를 보이고 있다. 손상 부위 별로는 Trans. Bulkhead(13.6%), Deck Trans.(9.0%), Trans. BHD Girder(8.9%)등을 들수 있다(Fig 5, 6).

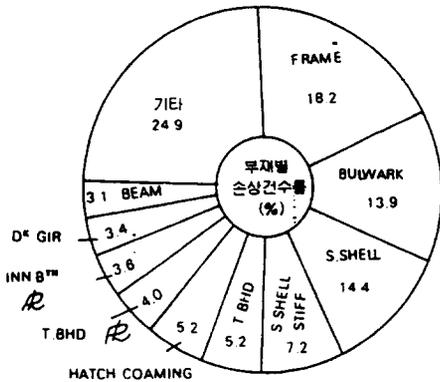
Fig. 7 콘테이너선의 손상 다발 부재

Container:0.92, 유조선:0.82) 부위별 손상률은 Side Frame:18.2%, Bulwark:13.9%, Side Shell:11.4%, Horizontal Girder of Side Shell:7.2%순이다(Fig.7 참조).

손상의 원인으로서는 선미에서는 진동으로 인한 AFT Peak Tank의 Crack을 들 수 있으며, 선수에서는 고속에 의한 Flare부위 파의 충격으로 인한 손상을 들 수 있다. 중앙부의 경우 Horizontal Wave Bending 및 Torsional Moment에 의한 Longitudinal Hatch Girder부위에 Crack이 발생하는 수가 있다.

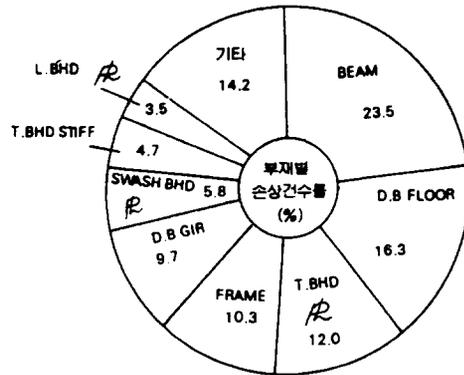
Fig. 8 자동차 운반선의 손상 다발 부재

손상을 형태별로 분류하면 Girder 83.8%, 부식 마모 8.7%, 변형 7.0%이며 부위별 손상률은 Beam 23.5%, D/B Floor 16.3%, Frame 10.3%, D.B Girder 9.7%순이다(Fig. 8). 실제손상은 고속력의 기관이 선미에 위치함으로 인한 기관실을 포함한 선미부 Tank의 손상 및 Car Loading을 고려한 선체구조(Trans Bulkhead가 타선종에 비해서 적다)로 인하여 심한 Rolling에 의한 Racking이 Hold손상에 증대한 영향을 미친다. 자동차를 적재한 후 Rolling시 받는 구조의 부위별 Racking Stress를 Fig.에서 볼수 있다.

따라서 Deck 및 Side Frame의 Connection, Trans. Bulkhead Corner부위는 Stress Level을 Check하여 적절한 보강을 하여야 한다.

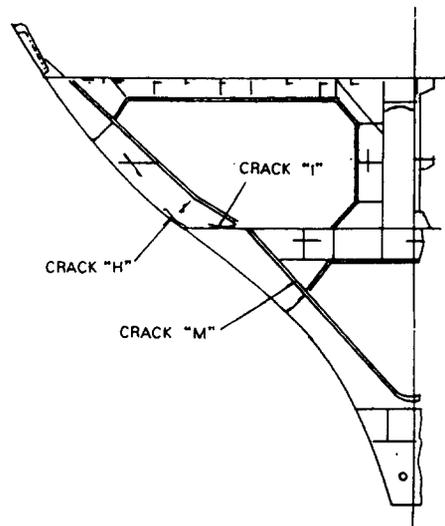
CASE 1

선미부의 손상은 대부분 Crack이며, 이의 발생 원인은 Propeller 기진력에 따른 진동에 기인 한다. 특

히 Containter Ship 및 자동차 운반선등 고속선의 경우 고속력에 의한 기관실 및 선미 Tank의 손상이 다른 선종의 배보다 심하므로 설계작업시 특히 주의 를 요한다.

DNV선급의 경우 선미진동을 고려 하여 A.P Tank의 Floor Stiffener의 경우 Local Vibration을 고려한 Scantling을 요구하고 있다. 부위별 실선 손상의 예는 Case 1 - Case 3과 같다.

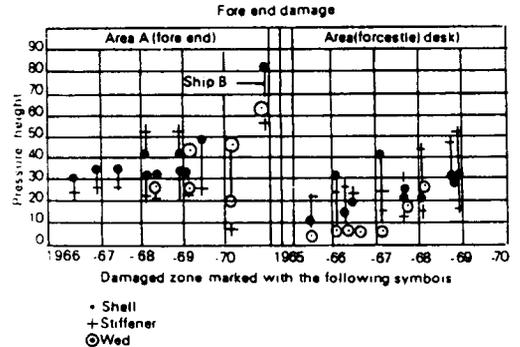
Fig. 9

Fig. 9의 경우 Pressure Height 관련, 부위별 손상의 예를 보여준다. Zone A의 경우 Pressure Height 20M까지는 손상이 발생하지 않으며 Zone C의 경우 5M까지이다. 이의 손상의 예로서는 Hawse Pipe와 외판의 연결부위 및 Anchor의 Operation에 따른 Attached Shell Plate의 보강이 필

요하며, 이 경우 선수 Hull Form을 고려하여야 한다. 손상의 예는 Case 4와 같다.

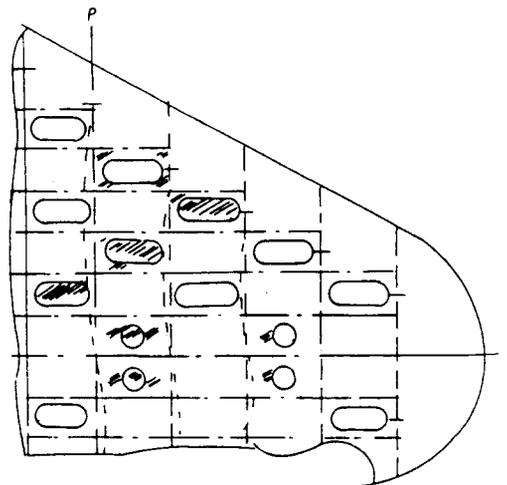
CASE 4

선수부의 손상은 Container선 등의 고속선과 Large Flare를 갖는 배에서 주로 발생한다. 초기 (1960년대) 선수부위 손상의 경우는 Case 4와 같

이 Fore Peak Tank내의 Deck가 Perforated Flat으로 된 경우 원활한 Water Flow를 위하여 많은 Lightening Hole을 뚫었다. 이로 인한 유효한 단면적의 손실로 파에 의한 외력에 따른 압축을 받을때 Buckling이 생기는 현상이 발생 하였다.

따라서 Lloyd Rule의 경우 Perforated Flat의 Opening Area는 관련 Deck의 10%정도 뚫도록 (Wash Bulkhead의 경우 5 - 10% 이내) 규정하였다. 가장 일반적인 선수부위 손상은 Upp. Deck상부 Shell Plate 및 F'cle Deck이다. 이는 선수구조가 Fig.와 같이 되어서 Longitudinal 부재가 수직 및 압축을 받으면 Web에 Tripping Moment를 유발시켜서 유효 강도가 떨어지기 때문이다.

이러한 손상의 대책으로서는 (BV 선급의 경우 외 판과의 각도가 70°일때 Tripping Bkt를 설치하도록 권고한다.) Extra Angle 및 Bkt의 신설을 들 수가 있다. 판과 Stiffener와의 허용 Pressure Height는 다음과 같은 식으로 나타낼 수 있다.
