지하공동에 의한 지표침하지역의 지반안정성 평가

Ground Stability Assessment for the Mining Induced Subsidence Area

Kwang-Soo Kwon, Yeon-Jun Park, Hee-Soon Shin and Joong-Ho Shin

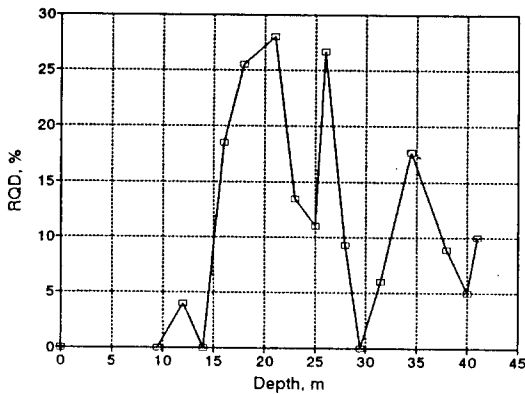
그림 9. N1-1 시추공의 심도별 R.Q.D. 변화

시추공 N.1-1에서는 대부분 RQD가 30% 이하로 암질이 매우 불량(Very poor)-불량(Poor)한 등급에 속하며 매우 불량(Very poor)한 암질이 대부분이다. 암석에 절리가 많으며 파쇄암 상태의 구간이 많다.²⁾

44 m 하부에 시추작업을 할 때는 지하에 있는 구경도와 심한 균열로 인한 누수 현상 때문에 시추비트의 냉각을 위한 물의 순환이 이루어지지 않아 진구간의 코아회수가 극히 부진하였다. 따라서 44 m 하부의 암석의 RQD는 추정할 수 밖에 없는데 누수 현상과 구경도 및 불량으로 인한 암반의 균열 등을 고려할 때 44 m까지의 암반의 RQD 값을 최대치로 보는 것이 타당하리라 판단된다.

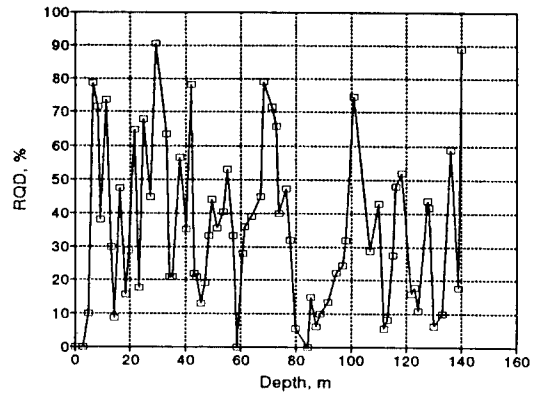
그림 10. N7-2 시추공의 심도별 R.Q.D. 변화

시추공 N.7-2에서는 일부 구간에서 양호(Good)한 암질이 제한적으로 나타나고 있으나 대부분은 불량(Poor)-매우 불량(Very poor)한 등급의 암질상태를

보이고 있다. 시추공 N.1-1의 경우와 비교하여 암질은 조금 양호한 편이다.

해석결과로부터 파괴영역을 구한 것이 그림 17에 도시되어 있다. 좌우의 단층은 미끄러짐을 보이고 있으며 7지역의 우측공동 천정부에 인장파괴가 발생하였고, 4지역 공동의 공동내부 돌출부가 인장파괴된 것을 제외하면 특별히 위험한 부분은 없는 것으로 판단된다. 지오토모그래피결과 7지역은 매우 불량한 것으로 나타났으며, 7-2시추공의 RQD분포(그림 10)도 매우 변화가 심한 것으로 보아 이 지역은 지질구조의 변화가 매우 심한 곳으로 판단되어 7지역은 상세조사가 필요할 것으로 판단된다.

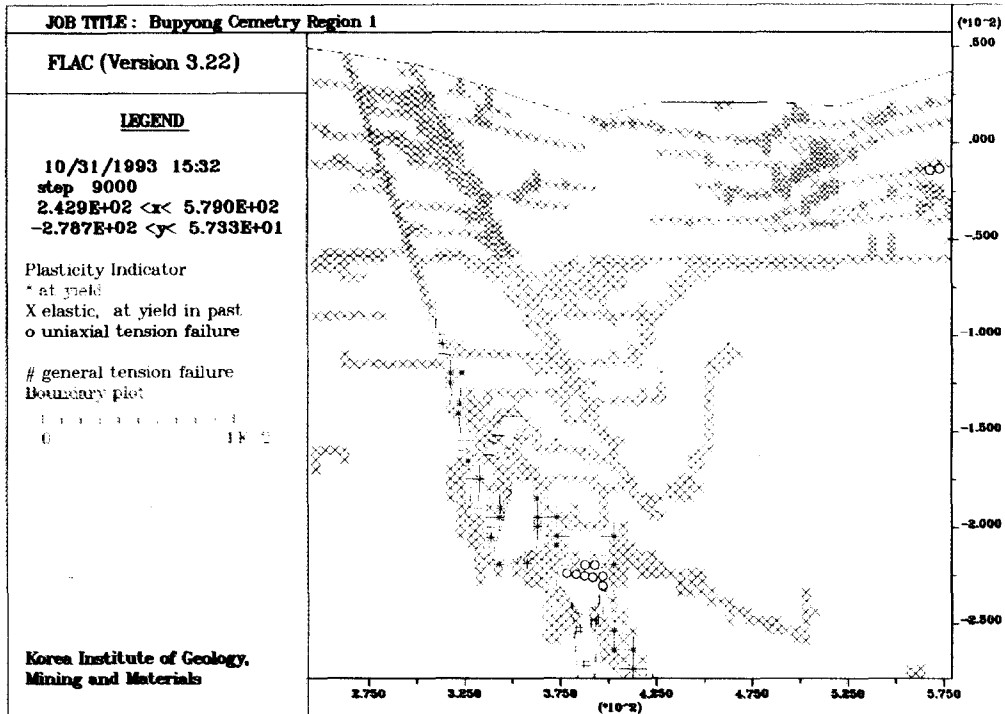
그림 12. 1지역 공동 주변에서의 파괴영역 분포도

초기 공동개착 이전 중력에 의한 평형에 도달한 후, 공동을 개착하여 다시 평형상태에 도달할 때까지 대략 9,000 단계의 계산이 요구되었다. 그림 12는 응력해석결과로부터 Mohr-Coulomb 파괴조건식에 의거하여 공동부근 암반의 파괴여부를 판정한 것이다. 최하부 공동의 천반은 단층인장으로 파괴되었으며, 공동하반도 부분적으로 인장에 의한 파괴를 보이고 있다. 따라서 이 공동은 붕괴되고, 공동바닥도 반팽에 의해

용기되어 매몰된 가능성을 시사하고 있다. 반면 상부의 3개 공동은 공동 좌측부의 dyke와 근접하였음에도 불구하고 전단파괴만 발생하여, 비록 파괴는 되었으나 마찰에 의한 지지력으로 공동측벽의 부분적인 이탈로 공동의 폭만 약간 증대될 뿐, 공동 자체는

유지하고 있음을 보인다. 최악의 경우는 가운데 큰 공동과 최하부 공동사이의 암반이 파쇄되어 하부공동으로 유입되면서 span이 큰 공동을 형성하게 되는 것인데, 이 경우 최하부 공동의 크기와 암석의 부피 팽창을, 그리고 지표로부터의 심도등을 고려할 때 붕괴에 의한 지표에서의 영향은 없을 것으로 판단된다. 그러나 상반의 붕괴가 대공동과 상부의 얇은 dyke를 따라 일어날 경우 그 영향은 지표로까지 나타날 수 있다.

이 지역은 채굴적이 지표로부터 140 m 이상의 심부에 존재하고 그 체적도 큰 것은 아니지만 3개의 채굴적이 연결되어 있고 주위 암반도 연약한 구조선이 발달되어 있을 뿐만 아니라 좌우 양측에 매우 연질의 dyke가 판입되어 있으며 전산해석 결과에서도 이 지역 중앙에 위치한 공동과 그 하부 공동사이의 암반이 파쇄되어 하부 공동방향으로 붕괴 가능성이 있는 것으로 나타났다.

암석물성 시험 결과에서도 심도 100 m와 60~70 m 암반의 암석시료와 RQD가 매우 불량한 상태이고, 시추공내 TV Camera 촬영 결과에서도 시추공의 불안정 상태를 볼 수 있었으므로 이 지역의 지반은 불안정한 것으로 생각되어 충전 등 적절한 안전조치가 이루어져야 할 것으로 판단된다.

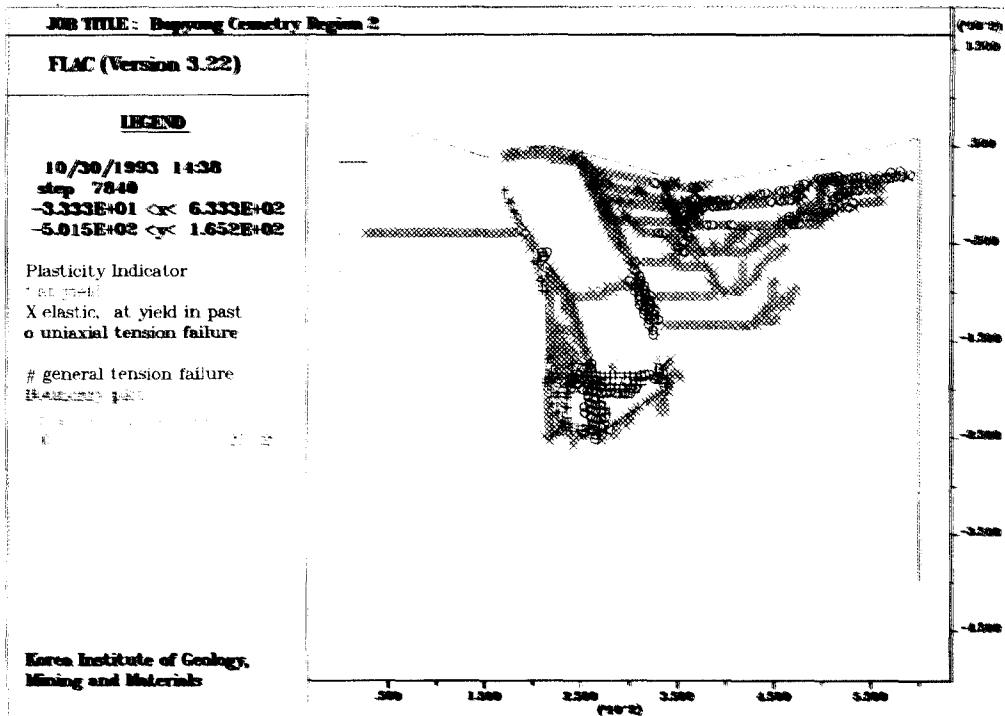
그림 14. 2지역 공동주변에서의 파괴영역 분포도

자중에 의한 평형에 도달한 후 공동을 굴착하여 해석을 진행한 결과 공동 좌상부의 심한 인장 파괴로 해석은 평형에 도달하지 못하였다. 그림 14는 공동 굴착으로 인하여 발생한 파쇄영역을 도시한 것인데 공동천반부는 전부 인장파괴를 보이며, 공동좌측의 약한 암층을 따라 인장파괴영역이 확장되고 있음을 보이고 있다. 따라서 이 지역의 암반은 낙반되거나 open crack이 산재하였을 것으로 판단되어, 이 부분을 제거하고 다시 해석을 계속한 결과 그림 15에 도시된 바와 같이 공동직상부의 암괴가 양쪽의 약한 dyke 면을 따라 하부로 이동하면서 -25 m에서 -50 m까지의 구간이 인장파괴 되어있음을 나타내고 있다.

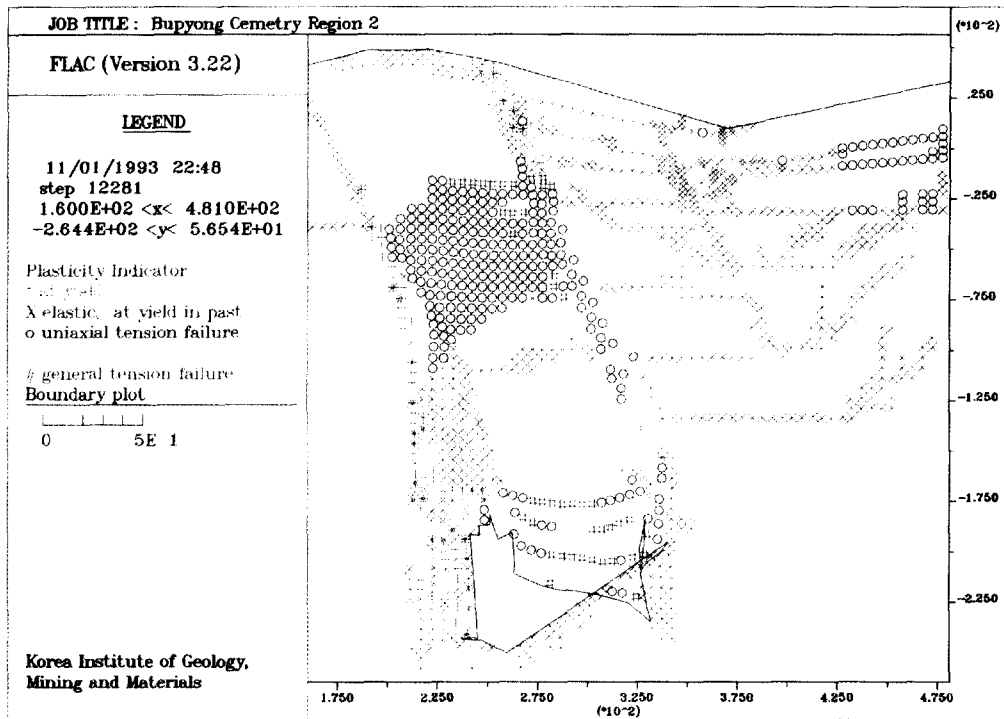
그림 15. 2지역 공동주변에서의 파괴영역 분포도 (공동천반부 인장파괴부분 제거 후 계속 진행한 결과)

인장영역이 이렇게 상부에 발달하게 된 원인은 좌측 dyke의 허리부분이 굵어있기 때문인 것으로 판단되며, 이로 인하여 파괴영역이 공동의 천정부로부터 차례 차례 상부로 성장하지 못하고, 중앙에서 끊어지는 형상을 하게 된 것으로 생각된다. 실제로는 이 경우 인장파괴 영역의 우측으로부터 crack이 발생하며 공극이 생성되어, 이 공극을 채우기 위해 강한 관입암 부근의 암반이 공동 우측의 dyke 쪽으로 이동하면서 관입암이 파괴될 가능성이 많다. 이렇게 될 경우 함

물지역 부근에서 대규모 지표함몰이 일어날 수 있을 것으로 판단된다. 그림 15에서 공동의 상반이 밀려 들어와 마치 하반으로 들어간 것처럼 변형한 것은 FLAC이 연속체 모델이라 초기에 주변 요소와의 연결상태만 입력되어 있을 뿐, 공동경계 반대편과의 접촉여부에 관한 정보는 없기 때문이며, 해석의 진행상태로 보아 더 이상의 해석진행은 무의미하다고 판단되었다. 이 경우 공동의 천정 및 천정상부의 커다란 암체가 계속 하부로 움직이고 있어 불평형력을 0으로 수렴치 않고 큰 값을 유지하면서 진동하고 있었다.

2지역은 지표함몰 후 함몰부분을 원상복구한 지역으로 시추코아에 대한 암석물성시험과 탄성파탐사, 그리고 전산해석을 통한 안정성 평가가 실시되었다. 탄성과 지오토모그래피도 시도되었으나 파의 전달이 이루어지지 않아 실패하였다. 전산해석결과 하부암괴가 공동쪽으로 이동하면서 파쇄대가 지표 근처까지 발달하였다. 따라서 이 지역은 채굴적으로부터 지표까지 붕락된 것으로 판단되며, 지난 번의 지표함몰로 일단은 평형에 도달하였을 것으로 보이나, 채굴적이 완전히 채워졌다고 판단되지는 않으므로 계속적인 주의가 요망된다.
