## 차량운반선의 거주구와 선미의 연성진동문제 및 방진대책

### A Vibration Problem and Countermeasures for the Deck House and Stern of a Ro/Ro Ship

The coupled vibration of the deck house and stern structure, which was experienced on a 12,900 TDW Ro/Ro ship, has been studied. It was a large-scale vibration problem where the structure resonates with the propeller excitation at the first blade passing frequency.

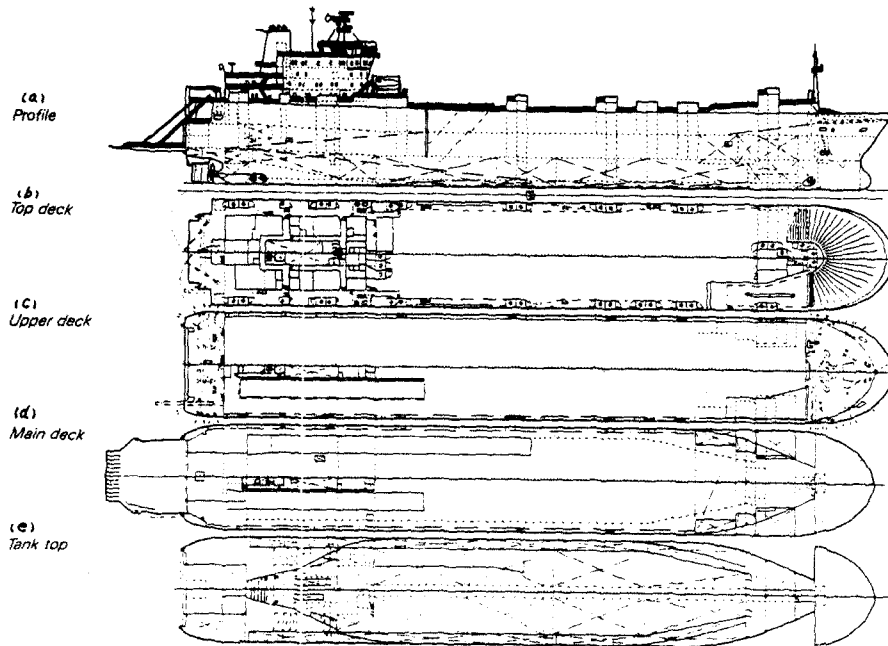
Fig. 1 The general arrangement of the Ro/Ro ship

과 기둥이 완전히 제거되어 있는 것이다. 일반 차량운반선에서 부분격벽이나 기둥들이 여러곳에 설치되어 있는 것과는 크게 차이나는 점이다. Fig. 1의 일반배치도를 보면 각 화물창의 단면은 빈 상자형 구조를 갖고 있다. 따라서 폭 25m 선체의 주요 구조보강은 커다란 횡거여더(depth 850mm)들과 몇개의 종거여더(depth 300 mm)들로 이루어져 있다. 그러나 Fig. 1(c)와 (d)를 보면 거주구 하부에는 램프들이 설치되어 있어 횡거여더들이 끊어져 있는 것이 선미와 거주구의 진동에는 불리한 조건이다.

일반 선박에서는 기관실 앞뒤의 횡격벽이 거주구의 구조물과 연속적으로 설치되어 거주구를 받쳐주고 있으나 여기서는 이런 격벽을 찾아볼 수 없다. 거주구를 하부에서 지지해주는 구조는 Fig. 1(c)와 (d)에서 볼 수 있듯이 중심선에서 우현쪽으로 3m 폭으로 설치된 연돌, 계단, 엘리베이터와 전선 및 파이프의 통로를 위한 몇 개의 트렁크(trunk)들, 그리고 중심선에 거주구 앞쪽으로 약간 나와 있는 종격벽이다. 그러나 이들 구조물들도 주갑판 하부의 기관실에는 연속된 연결구조물이 없어 그 효과가 감소되고 있다.

Fig. 1(b)의 최상갑판에는 좌현의 3000mm off 중심선과 양현의 9000mm off 중심선에 커다란 종거여더(depth 750mm)가 있으나 거주구 전면의 바로 앞에서 끊겨 있어 굽힘강성에 효과적으로 기여하지 못하고 있다. 거주구 앞쪽 갑판에 있는 종거여더는 크기가 작고 거주구 하부의 거여더와 연속되지 않아 거주구와 선미부의 진동에는 별 도움이 안된다고 할 수 있다.

Fig. 1(a)와 (b)에서 보면 거주구의 형상은 외관상 전후로 길어 길어방향의 진동에는 좋은 조건으로 보인다. 그러나 최상갑판상의 배치를 보면 거주구의 구조가 중간위치의 통로를 기준으로 전후 두부분으로 분리된 형상임을 알 수 있다. 최상갑판상의 코퍼덤은 거주구 전면에서 시작하여 중간통로 위치에서 끝나 있어 전후 부분의 연결에 기여하지 못하고 있다. 거주구의 기부강성이 우려될 때는 측면벽을 선체의 외판에 일치시키는 것이 최선이나 여기서는 코퍼덤으로만 보완되었다고 할 수 있다.

Fig. 1(c)에서 보면 거주구 뒷면벽 하부에 최상갑판과 상갑판을 연결하는 횡격벽이 있다. 그러나 상갑판 하부의 주갑판에는 이 격벽을 지지하는 구조물이 없는 것을 알 수 있다. 중심선 부근의 연돌구조도 여러 프레임 앞에서 끝나 있기 때문에 무거운 계류장비들이 얹혀 있는 상갑판의 선미부가 마치 매달려 있는 형상인 것을 볼 수 있다.

로 펼쳐지고 트레일러의 쌍방향 통행이 가능하도록 넓게 설계 되어 있다. 따라서 선미가 완전히 열린 구조가 될 수 밖에 없다. 램프가 구조강성에 기여 없이 주갑판에 집중질량으로 작용하는 것은, 램프와 거주구 사이의 구조물의 강성을 상대적으로 약하게 하기 때문에, 선미진동에 불리한 조건이라 할 수 있다. 또한 Fig. 1(e)를 보면 프로펠러 상부의 선미가 U형상으로 되어 있어 프로펠러에 의해 발생하는 선미변동압력이 기진력으로 크게 작용할 소지가 있다.

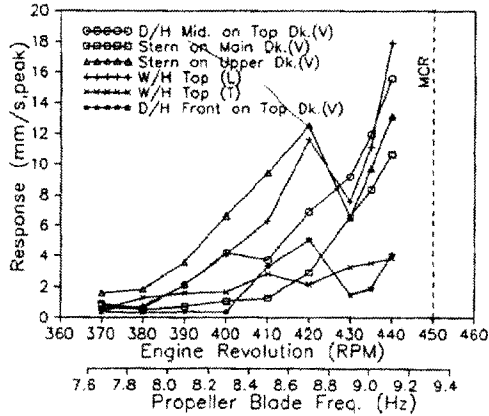
Fig. 2 The measured vibration responses at the selected locations (propeller's 1st blade-order frequency component)

시운전시의 진동계측은 엔진회전수를 높여 가면서 선미와 거주구의 주요위치에서 수행되었다. Fig. 2는 주요위치에서의 진동응답을 보여 주고 있다. 이 진동응답 값은 주파수분석후 주된 기진원으로 파악된 프로펠러의 1차 날개주파수 성분만을 뽑은 것이다. 다른 주파수성분은 진동에 별로 기여가 없었다.

Fig. 2에서 조타실의 전후진동, 거주구 앞 갑판의 상하진동 그리고 선미 상갑판의 상하진동을 보면 약 420rpm 부근에 작은 공진이 있고 엔진의 MCR로 가면서 진동레벨이 급격히 증가하고 있는 것을 알 수 있다. 다른 위치에서의 진동응답 역시 MCR, 혹은 그 이상의 주파수에서 공진이 있음을 시사하고 있다. 단 거주구(조타실)에서의 좌우진동은 공진이 아니고 엔진회전수 증가에 따른 기진력 증가에 비례하는 정도의 진동레벨 상승만 있는 것으로 보인다.

반대위상으로 상하진동을 하는 양상이라고 할 수 있다. 한가지 흥미로운 것은 이들 세곳의 상대적인 진동양상이 다른 엔진회전수 영역에서도 매우 유사한 형태를 보이고 있는 점이다. 즉, Fig. 2를 보면 이들 세곳의 진동레벨이 엔진회전수에 따라 같은 추이로 변하고 있음을 알 수 있다. 한가지 가능성은 본 선박의 구조가 이런 형태의 변형에 대한 강성이 특히 약해서 MCR 근처에 있을 공진모우드가 다른 모우드에 비해서 현저히 크기 때문에 멀리 떨어진 엔진회전수에서의 진동 응답에 까지 큰 영향을 미치고 있다고 생각할 수 있다.

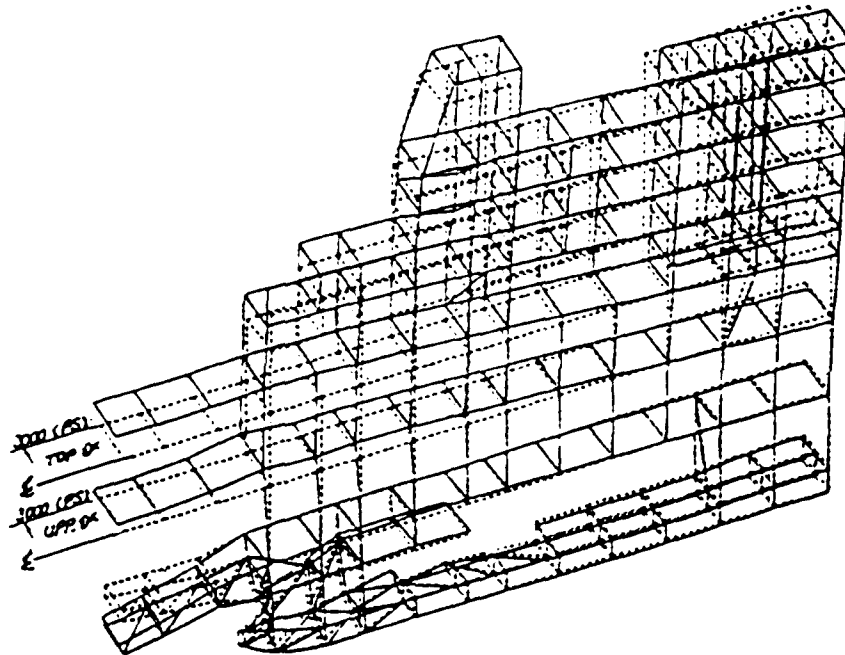
Fig. 5 The vibration mode shape of the ship at the natural frequency of 9.41 Hz (--- : structure, — : mode shape)

유한요소해석에서 얻어진 고유진동수가 9.41Hz인 진동모우드를 Fig. 5에 보였다. Fig. 5는 관심있는 모우드를 쉽게 볼 수 있도록 선박중심 근처의 요소만을 선택적으로 그린 것이다. Fig. 5와 계측된 진동양상(Fig. 3)을 비교해보면 두개가 동일한 모우드라고 할 수 있다. 따라서 고유진동수가 9.41Hz인 선미와 거주구의 연성진동 모우드가 문제가 된 과도진동의 원인인 것으로 유한요소해석에서 확인이 되었다.

주갑판 이상과 선미부터 거주구 앞으로 20 프레임까지만을 3차원 모델로 만들고, 주갑판에서 경계조건을 고정으로 잡고 해석을 하였다. 모델의 범위를 한정하고 경계조건을 주갑판에서 고정으로 한 것은 실선실험 (Fig. 3)에서 예상한 모우드가 상갑판 이상의 선미부와 거주구의 모우드였기 때문이었다. 결과적으로, Fig. 5를 보면 문제의 모우드가 주갑판에서는 변위가 매우 작았기 때문에 당시의 모델이 문제가 없었음을 확인 할 수 있었다.

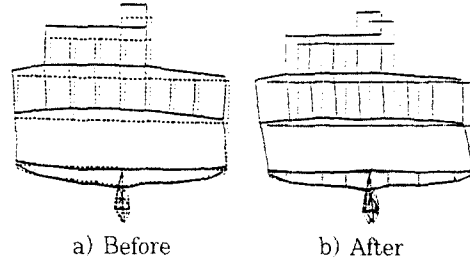
Fig. 7 The change of the mode shape after the reinforcement

Fig. 7은 구조보강을 하기 전후의 진동모우드를 비교한 것이다. 보강후의 모우드가 보강전의 모우드에 비해 변위를 2배 과장해서 그린 것 까지를 고려하면 모우드만을 통해서도 상당한 효과를 예상할 수 있다.

고유진동수는 보강전 9.41Hz 에서 9.85Hz로 0.44Hz 상승했다. 따라서 공진점이 상용운전 영역으로부터 많이 멀어졌으며 보강한 양에 비하면 상당히 높은 고유진동수의 상승이라 할 수 있다.

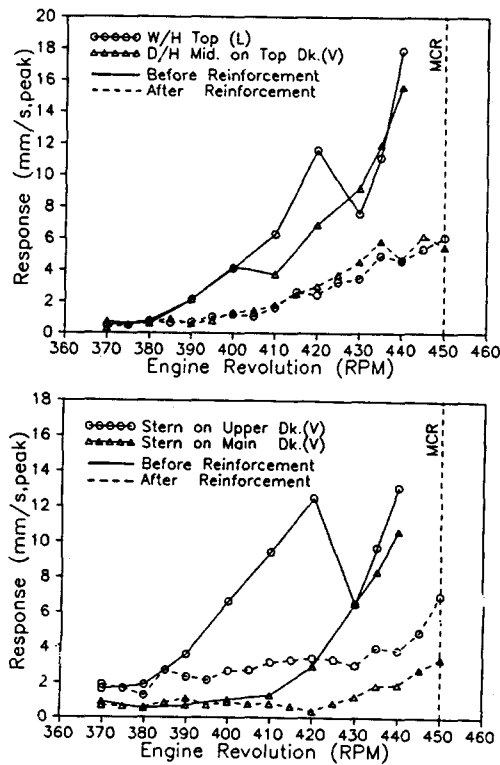
Fig. 8 The change of the vibration level after the reinforcement

방진시공 전후 선체의 주요위치에서의 진동계측 결과를 Fig. 8에 비교하였다. Fig. 8을 보면 채택한 구조보강이 예상보다도 훨씬 더 큰 효과가 있었음을 알 수 있다. 방진시공 전에는 진동억제에 별 기여가 없던 상갑판상 프레임 7번에 있는 횡격벽이 보강격벽으로 인해 연속된 구조로써의 역할을 한 것이 주효했다고 생각된다.

그런데 실제의 진동이 예상한 효과와 차이가 나는 이유는 당시에 사용한 유한요소모델에 있을 것으로 짐작된다. 즉 앞 장에서 지적한대로 당시에 사용한 모델의 범위는 주갑판의 상부이고 주갑판의 경계조건은 고정이었다. 따라서 선미의 보강격벽이 상갑판과 고정단에 연결된 꼴이다. 그러나 실제로는 Fig. 3에서 볼 수 있듯이 주갑판과 상갑판의 진동위상이 반대이기 때문에 수치해석보다도 실제로 효과가 크게 나온 것이라고 설명할 수 있다.

1차 보강만으로 진동레벨이 현저히 감소되어 성공적이었다고는 하나 타선박에 비하면 여전히 높은 진동 수준이었다. 즉 Fig. 8에서 진동이 가장 큰 곳은 MCR에서 6mm/s 정도이나 이것은 날개주파수 성분만이고 ISO Guideline[5]에따른 국부진동 계측에서는 8mm/s(max. repetitive value) 까지 올라가는 곳도 있었다. 일반선박에 비해 여전히 2배 이상의 수준이라고 할 수 있다. 따라서 추가로 보강방법을 고려하였는데, 1차 보강사 주갑판 프레임 7과 11번 사이에 설치했던 격벽을 프레임 3번까지 연장하는 추가격벽 설치안을 가지고 수치해석을 수행하였다.

Fig. 6과 같은 보강에 대하여 수치해석상으로는 약 50% 진동이 줄어들 것으로 예상되었으나 첫시운전의 결과가 MCR 전에서도 18mm/s까지 올라갔던 것을 생각하면 다른 보강방법도 더 강구할 필요는 있었다. 그러나 그 밖의 안들은 현실적으로 매우 어려웠기 때문에 일단 재시운전을 하게되었다.

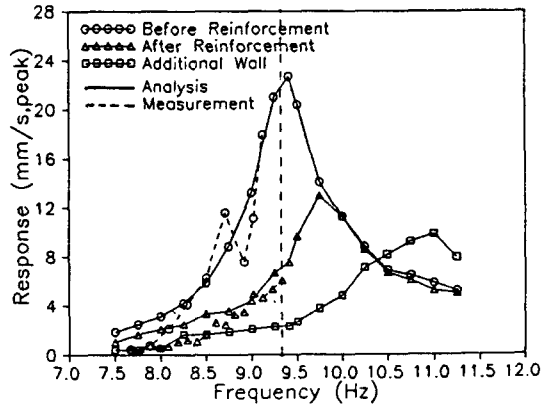
Fig. 9 The comparison between the forced vibration analysis and the measurement (longitudinal direction at the wheelhouse)

헌 [3]에 따랐다. 감쇠계수비는 저차진동의 경우 보통 0.01을 쓰나 여기서는 주파수가 높은것을고려하여 DNV의 경험식인[4]  $(C/C_{cr}) / (\pi f) = 1.0 \times 10^{-3}$ 에 따라 계산되었다. Fig. 9에는 조타실의 전후진동에 대해 해석치와 계측치가 비교되어 있다. 보는 관점에 따라 차이가 크다고도 할 수 있고 매우 잘 맞는다고도 생각할 수 있다.

응답 예측결과를 보여주고 있는데 진동이 추가로 현저히 감소되는 것을 알 수 있다. 이와같이 추가보강의 역할이 클 수 있는 이유는 반대위상으로 진동하는 상갑판과 주갑판을 연결함으로써 램프의 무거운 질량이 진동을 억제하게 되는 효과라고 생각된다. 추가격벽이 실제로 설치될 기회가 없었던 것은 매우 아쉬운 점이다.

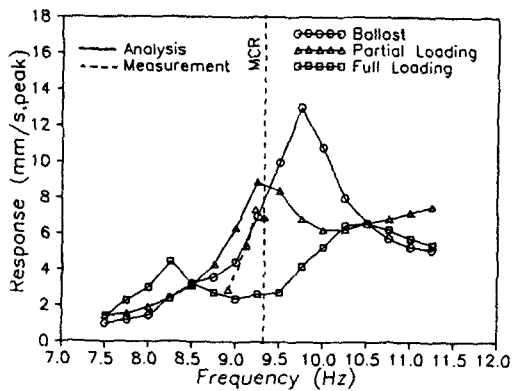
Fig. 10 The change of the vibration characteristics according to cargo loadings

선박은 홀수에 따라 그 진동특성이 크게 달라지는데 여기서는 발라스트, 만재의 1/3 적재시 그리고 만재시의 진동특성을 비교하였다. Table 3은 각 경우의 고유진동수를, Fig. 10은 조타실의 전후진동을 각각 비교하여 보여주고 있다. 이때 바로 앞에서 언급한 추가격벽은 고려되지 않았다.

1차 구조보강으로 상용운전 영역에서 9.85Hz로 벌어졌던 문제의 모우드가 화물을 적재할수록 다시 상용운전 영역으로 돌아오고 있는 것을 Fig. 10에서 볼 수 있다. 또한 만재시에는 더 높은 주파수에 있던 모우드가 따라 내려오는 것도 보인다. 공진점의 진동레벨은 점차로 줄어들고 있는데 이는 증가된 화물과 부가수중량이 기진에너지를 흡수하기 때문이라고 하겠다. 수치해석에서는 MCR에서 만재의 1/3 적재 때의 진동이 가장 우려되는 것을 알 수 있다. Fig. 10에서 이와 유사한 적재상태에서 실제로 계측된 값을 볼 수 있는데 수치해석에서 보다는 작게 계측되었다.

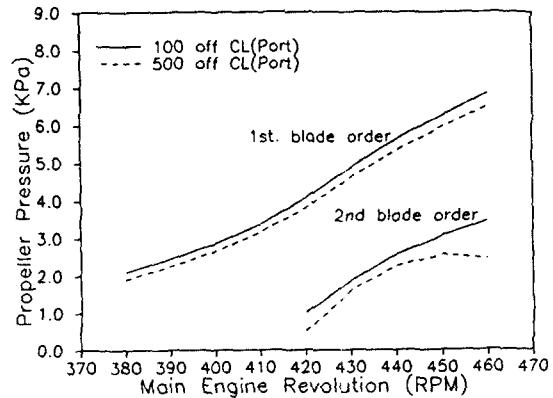
Fig. 11 The pressure fluctuation on the hull surface at right over the propeller due to the propeller rotation

참고로 Fig. 11은 또 다른 적재상태(약 5000 TDW)에서 계측된 프로펠러 직상부 선체표면에서의 변동압력을 보여주고 있다. MCR에서 약 6.5 KPa의 변동압력이 U형 선미의 넓은 면적에 작용하고 있지만 일반적으로 상한치로 생각되는 8.5 KPa[3] 보다는

20% 이상 작기 때문에 기진력 자체는 보통수준이었다고 할 수 있다.
