스프링클러 주요 화재 사례

(위험관리정보센터 제공)

종로 광케이블 화재와 방화대책

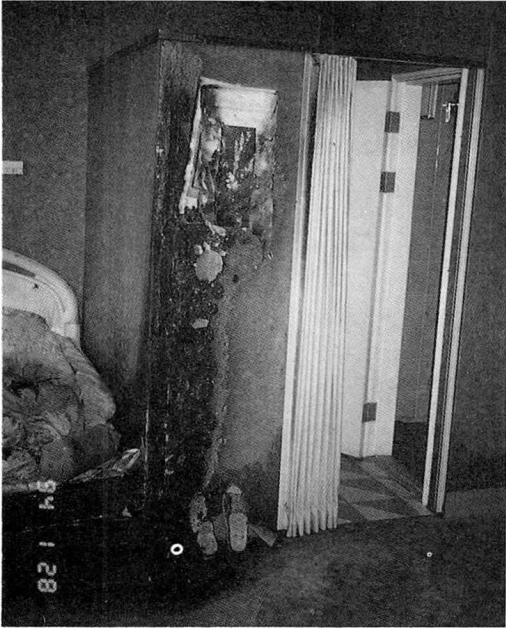
이 불은 318호의 거주인이 덜꺼진 담배 꺾이를 쓰레기통에 버리고 퇴실해버려 통 내부의 가연물에 착화되었으며, 인접한 벽지와 침대 시트에 옮겨 붙어 확대되다가 벽 상부에 달려 있던 달력에 불이 옮겨 붙으면서 1m 정도 떨어져 있는 차동식 감지기와 스프링클러 헤드가 작동함으로써 화재통보 및 자동 소화를 동시에 수행

〈사진〉 달력에 인화된 불로 인하여 천정의 스프링클러 헤드가 작동, 소화되었다. (15평의 실내에는 6개의 헤드가 설치되어 있었으나 그중 1개가 작동되었다.)

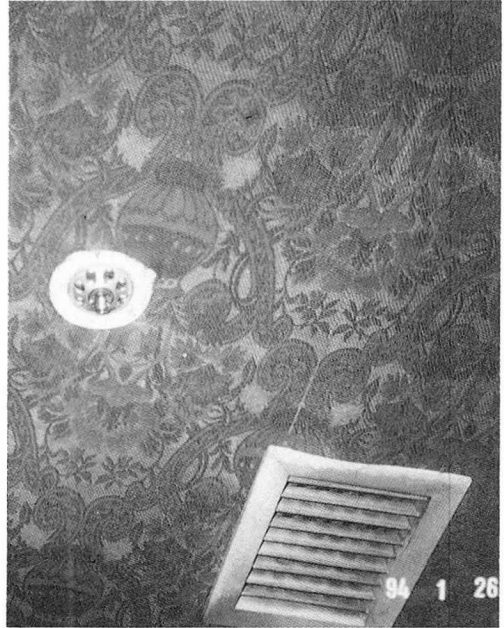
〈사진〉 천정 환기구 직근에 설치된 스프링클러 헤드. (이번 화재에서 작동되었음)
