# 15. 建設 重大災害 事例와 對策

(채석장, 전기공사, 기타공사)

資料提供：韓國土地開發公社

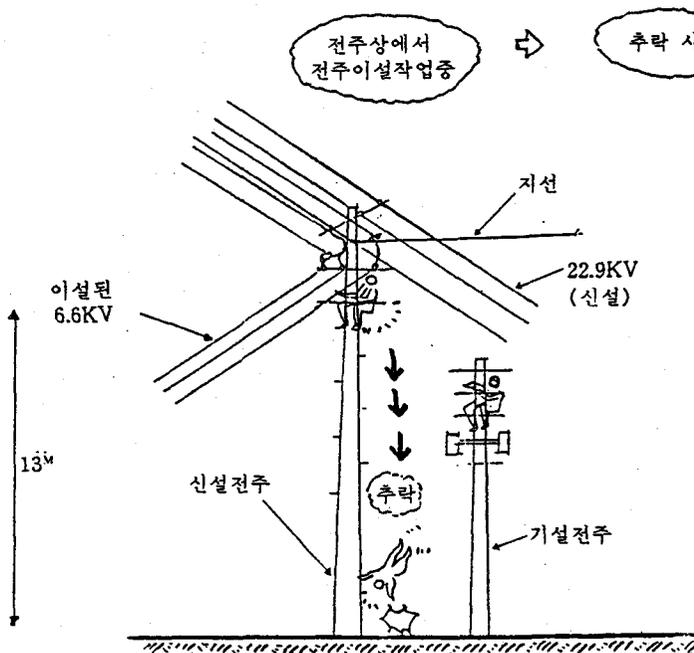
(재해 상황도)

'93. 12. 1. 10:50경, 제주시 노형동 소재, (유)○○이 시공하는 ○○아파트 외부 전기 인입공사 중, 재해자 전공 ○○○(27세)이 휴전된 전주위에서 작업하던 중 13M아래 지상으로 추락 사망한 재해임.

- 사고작업은 아파트 현장 및 그 일대의 3상 6.6KV전기를 22.9KV로 승압하기 위한 신설 및 전선 이설 작업임.
- 사고발생 전일까지 전주(CH=16M) 4본 설치 및 전선(22.9KV, 3상)의 일부가 설치완료된 상태였음.
- 사고발생 당일은 현장 대리인과 재해자를 포함 10명이 작업하고 있었으며, 휴전작업(10시 15분)전까지 통전되지 않은 부분의 작업을 실시함.
- 휴전작업후 재해자는 신설 전주(공가식 전주)에서, 동료 근로자는 약 1M떨어진 기설전주(CH=10M)에서 전선 이설작업을 실시함.
- 재해자는 2번째 완금에 3선중 2선을 이설하고 전주의 수직 상태를 바로 잡기 위해 첫번째 와 두번째 완금사이에 설치된 지선을 조정하고 다시 3번째 전선을 이설하기 위한 작업중 약 12.5M높이에서 추락하였음.
- 피재자는 1종 안전대와 내전압 및 비래 낙하방지용 안전모를 사용하였으나 안전모의 턱끈을 매지않고 작업하였던 것으로 판단됨.

- 근로자의 불안정한 행동
  - 체중의 일부를 U자걸이로 하여 안전대에 지지하여야만 작업을 할 수 있는 작업에서, 안전대의 후크를 D링에 체결후 체결상태를 확인하지 않고 체중을 안전대에 지지함으로써 불안정 체결상태의 후크가 풀리면서 추락
  - 전주위 작업(고소작업)중 근로자의 불안정한 행동으로 발을 헛딛어 추락

- 전주위에서 안전대 착용시에는 후크와 D링의 체결상태를 전주를 잡고 확인한 후, 안전대에 체중을 지지하여야 함.
- U자걸이 안전대에 보조 로우프에 부착하여 사용
- 안전모의 착용시 턱끈을 매고 작업하여야 함.
- 위험 공종에 해당하는 작업시에는 당해 작업시 불안정한 행동 근절을 위해 관리감독을 철저히 하고, 안전장구 등을 올바르게 착용하고 사용할 수 있도록 교육철저

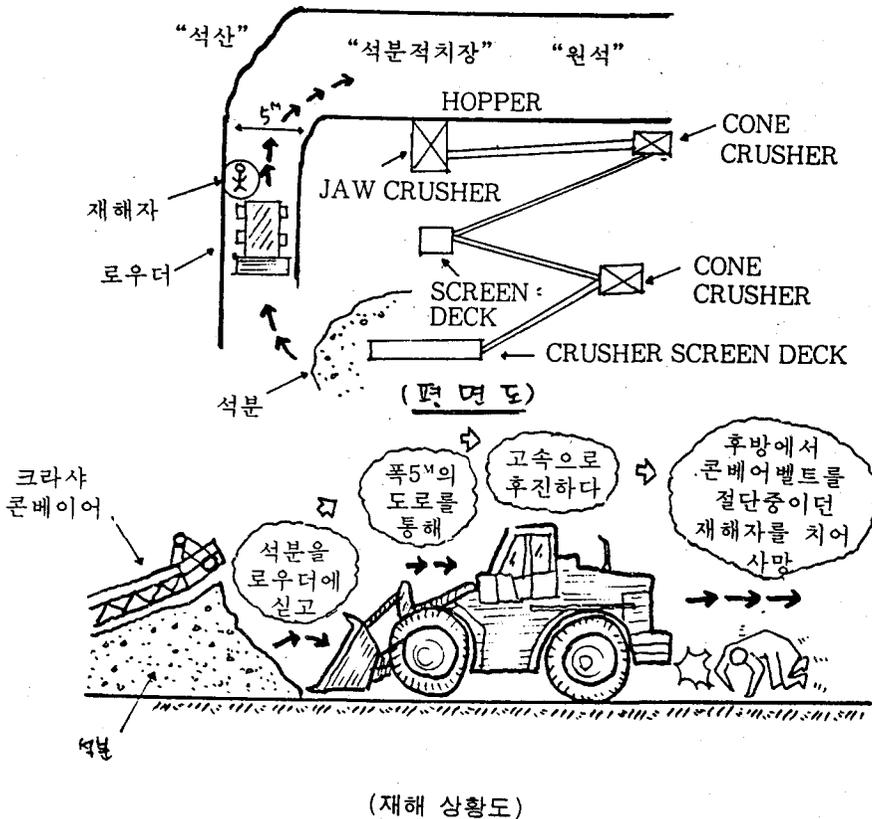
#### 1. 재해개요

- 사고 로우더는 원석을 HOPPER로 운반하는 작업이 주작업임.
- 원석을 HOPPER로 운반작업중 SCREEN DECK에 부석이 쌓이면 석분적치장으로 운반하는 작업을 병행 실시.
- 재해자는 컨베이어 벨트 소단부분에 사용하기 위해 사고지점에서 폐기된 벨트(너비 60CM, 두께 12MM)를 절단작업 중이었고,
- 사고당시 로우더는 SCREEN DECK에 쌓인 석분을 싣고 후진으로 석분 적치장으로 운반중 재해자를 치어 사망하게 한 사고임.

- 작업계획의 작성 미흡
  - 셔블로우더등 차량계 운반기계를 사용하는 작업에는 작업장소의 넓이 및 지형, 당해 차량계 운반기계등의 능력, 운반물의 형상에 따라 운행경로 및 작업방법을 작성하여 근로자에게 주지시켜야 하나 작업계획 미수립.
- 작업유도자 미지정 및 출입금지 미실시
  - 차량계 운반기계를 사용하여 작업할때에는 운반중에 당해 차량계 운반기계 또는 화물에 접촉되어 근로자에게 위험을 미칠 우려가 있는 장소에 근로자의 출입을 금지시키거나 유도자를 배치하여야 하나 이를 준수치 않았음.

- 작업계획의 작성
  - 셔블로우더, CRUSHER작업 및 골재상하차 작업에 대해서는 각종 차량계 건설기계의 상하차 방법, 신호수 배치 등 작업계획서를 작성하여 근로자에게 주지시킨다.
- 작업유도자(안전담당자)의 지정 또는 출입금지 조치 철저
  - 차량계 운반기계 작업에 대한 유도자를 배치하거나 운반로등에 대해서 근로자의 출입제한을 철저히 시행한다.
- 안전교육 실시
  - 차량계 운전원 CRUSHER작업등 유해 위험 작업종사자에 대해서 취업전 2시간 이상의 특별안전교육을 실시하고 매월 1시간 이상의 정기교육을 실시한다.

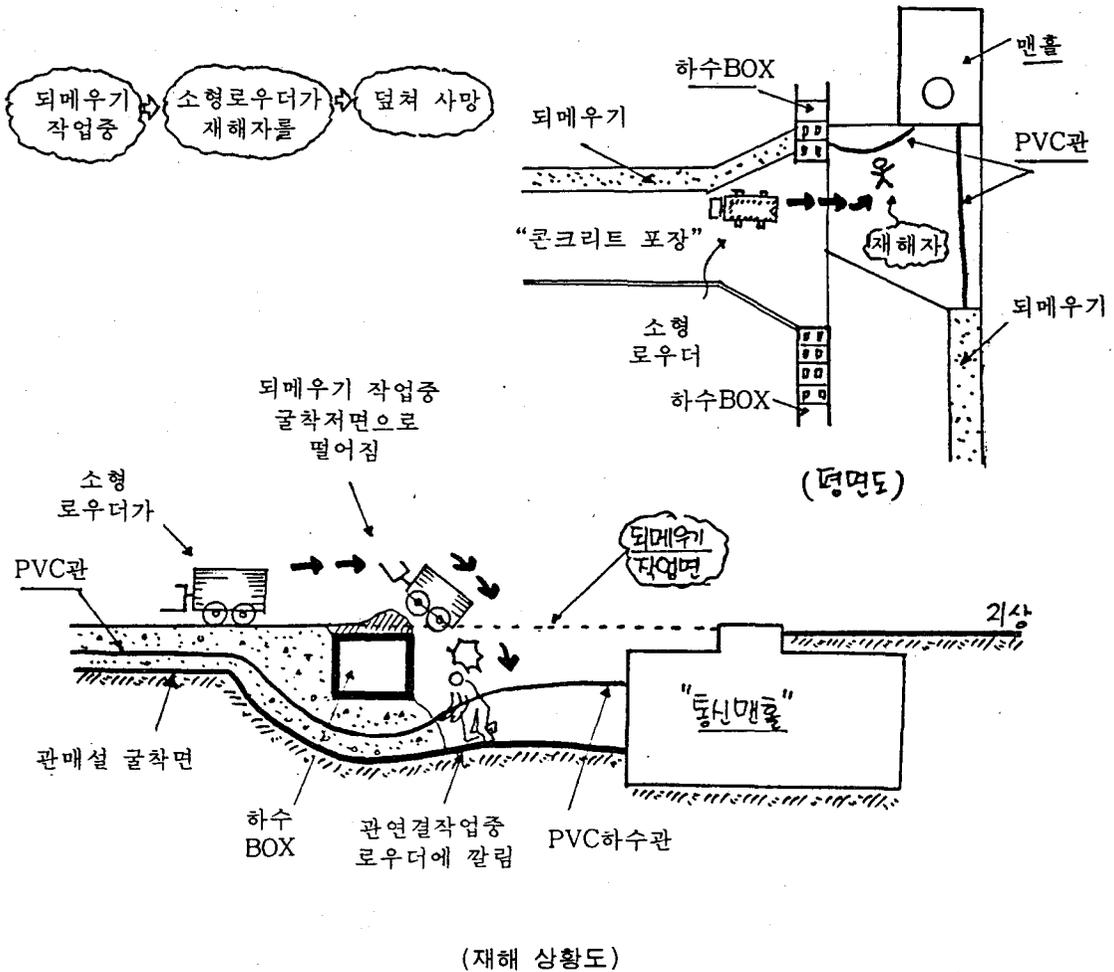
'93. 10. 30. 18:20경, 강원 평창 소재, ○○전자통신(주) 평창 6,600회선 신,증설선로공사 현장에서, 퇴메우기 작업을 하던 소형 로우더가 굴착 저면으로 떨어지며, 굴착면 하부에서 통신용 PVC관 연결 작업중이던 재해자를 덮쳐 사망한 재해임.

- 사고작업은 강원도 평창군 일대의 통신 PVC를 매설하는 작업으로 사고당시 3곳에서 작업을 실시함.
- 사고당일 08:00부터 작업을 개시하여 금일 작업량을 거의 완료 상태에서, 마지막 맨홀 부위 PVC 연결 작업 및 되메우기 작업중
- 재해자와 목격자는 굴착면 하부에서 PVC 연결작업을 하고, 소형 로우더는 굴착면에 근접하여 되메우기 작업중 사고발생

- 관리감독 소홀
  - 사고지점은 하수 BOX를 통과하는 지점으로 보통 지역보다 굴착깊이가 깊어 붕괴, 매몰등의 사고예방을 위한 안전조치가 필요했으나
    - 작업계획 미수립후 작업
    - 안전관리자 또는 관리감독자의 부재하에 가설 조명 설치 등 안전상의 조치없이 일몰 이후의 야간작업을 무리하게 강행하다 사고발생
- 장비의 전도방지조치 미실시
  - 굴착 하부 작업과 되메우기 작업이 동시에 진행되에도 불구하고 유도자 배치없이 작업을 실시함.

- 관리감독철저
  - 지반 굴착 작업에 있어 매설물등에 의하여 작업 내용이 변경될 때에는 작업계획서를 작성, 안전작업 방법등을 근로자에게 주지시키고 관리감독을 철저히 함.
- 장비의 전도 방지를 위한 조치 철저
  - 건설기계의 전도 또는 전락으로 인한 위험을 방지하기 위하여 유도자를 배치하고 일정한 신호에 의거 작업실시

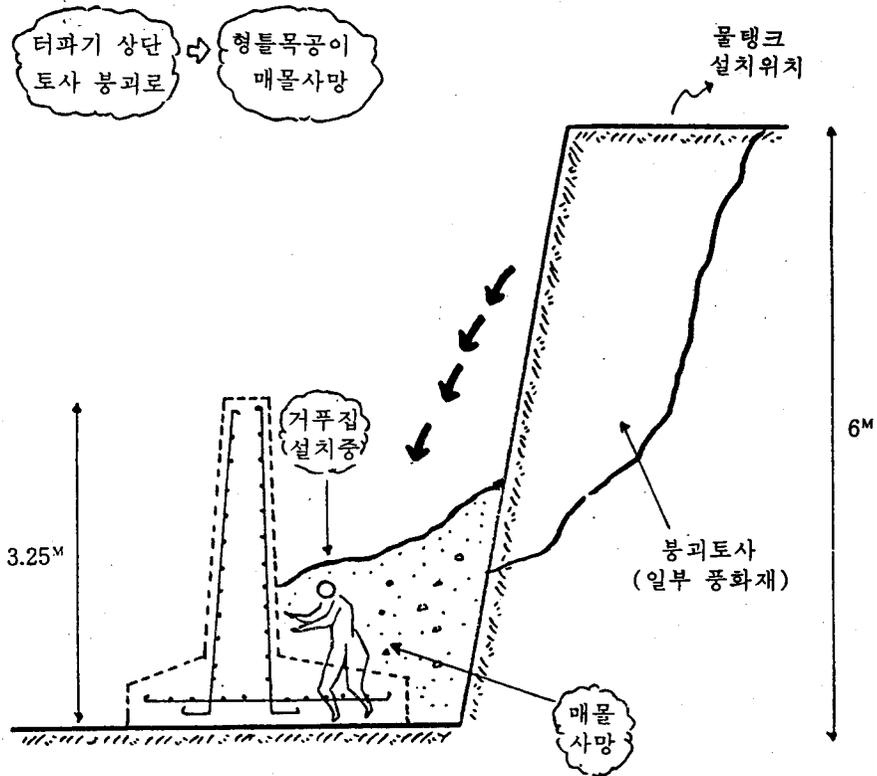
(재해 상황도)

'93. 11. 17. 10:15경, ○○건설산업(주)가 시공하는 경기 화성군 소재, ○○지역 통합막사 신축 공사 현장에서, 막사 우측 역 T형 응벽(H=3.0M)후면 거푸집 띠장 설치 작업중, 목공 ○○○(남 46세)이 응벽 배면 터파기 상부 토사의 붕괴로 매몰되어 사망한 재해임.

- 통합막사 2층 건물은 기골조 완료되어 내장작업중임.
- 기초부는 기 콘크리트 타설 완료, 벽체부 철근조립 및 거푸집 조립이 이루어진 상태에서 거푸집 외부 띠장(3×3 각재 및 철선 이용)설치중이었음.
- 옹벽 배면의 터파기 높이는 6.0M 법면 구배는 1:0.3내외, 우수에 노출된 상태였음.

- 토사굴착법면 안전구배 미확보
  - 당초 옹벽 토사 터파기 법면 구배를 1:0.3 정도로 시공, 법면 안전구배 미확보
  - 소단 미설치
- 붕괴위험방지 조치 미실시
  - 안전구배를 확보할 수 없을 경우의 안전조치로서 흙막이 지보공 설치, 기타 우수 유입 방지, 굴착상단 재하금지 등 붕괴 위험방지 조치 미실시

- 굴착법면 안전구배 확보
  - 지반굴착시 굴착면의 구배는 지반구성 토질에 따라 안식각 이내가 되도록 결정하여 적정 위치에 소단을 설치 시공하여야 함.
- 기타 안전조치의 강구
  - 굴착법면의 안전구배를 확보할 부지가 없을 때에는 흙막이 지보공을 설치하여야 하며, 또한 우수의 유입방지, 상부 재하 금지 등의 안전조치를 강구하여야 함.

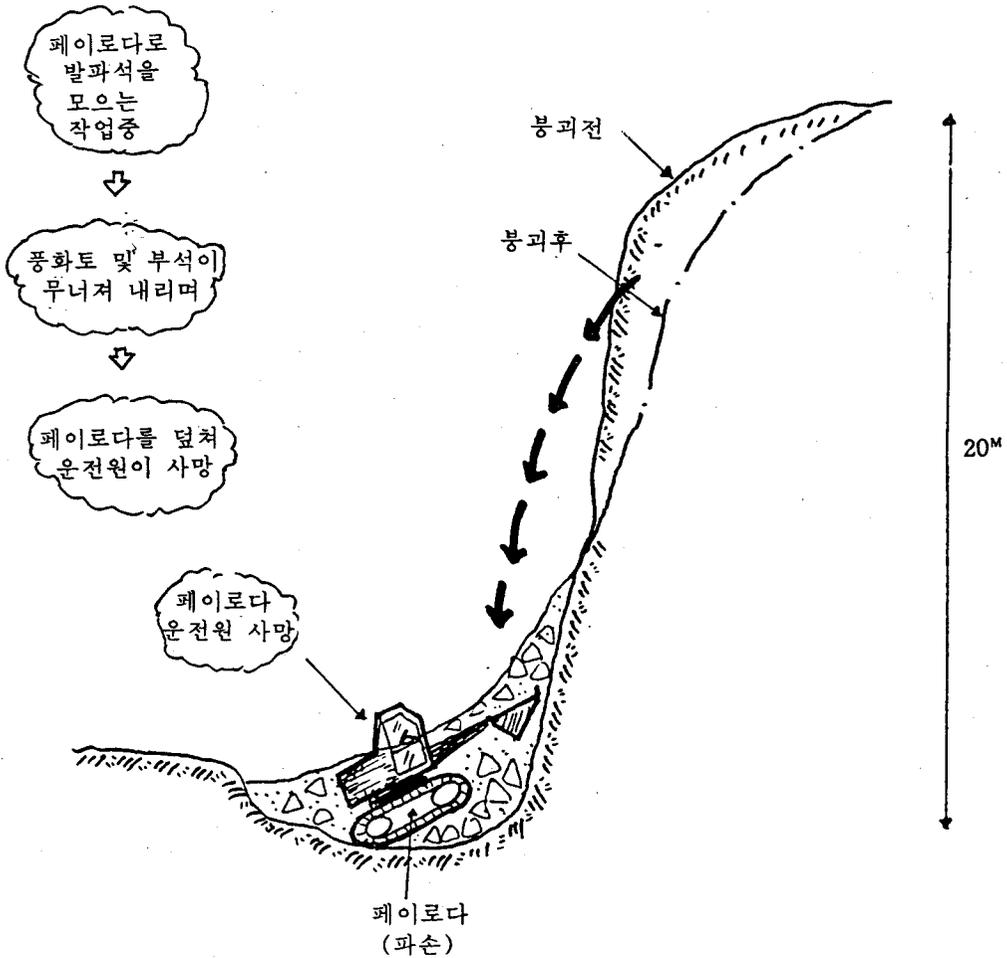
(재해 상황도)

'93. 11. 20. 06:00분경, 경기도 안성군 삼죽면 소재, ○○개발(주) 안성석산 암석채취장에서, 절취면 상단으로부터 토석암괴가 붕괴되며 페이로더를 덮쳐 1명이 사망하고 2명이 부상한 재해임.

- 사고당시 3대의 장비(페이로다, 백호우, 덤프트럭)로 발파원석을 채취 및 DUMP TRUCK에 상차키 위한 집토 작업 실시
- '93. 11. 20 06:00경 바닥이 고르지 못한 상태에서 BACK HOE가 이동중 기울어지자, 인근에 있던 PAYLOADER에게 바로 세워줄 것을 요청, 백호우를 세우는 과정에서 갑자기 상부 법면에 있던 풍화토와 부석이 붕괴되며, PAYLOADER를 덮쳐 사망한 재해임.

- 높이 20M암 경사면의 구배가 약 1:0.2 정도인 급한 상태에서 CRAWLER DRILL BOOM작업이 가능한 G.L.+2M 부위를 집중 천공 발파하여 경사면의 안정이 크게 훼손됨으로써 경사 선단에 있는 토사 및 풍화토와 중간부에 분포한 편마암 부석이 함께 붕괴되며 사고 발생
- 부석제거 및 법면정리 불량

- 암절취 방법개선
  - 암질과 절리등 암반상태에 따라 경사면이 안정을 유지할 수 있는 구배로 단을 두어 작업 하여야 하며,
  - 발파실시후 암반의 CRACK, 수석등 상태를 면밀히 조사한 후 이에 따른 안전한 작업계획을 수립, 실시하여야 함.
  - 상부에 있는 토사와 풍화토 및 부석등을 제거하고 소단을 설치토록 하며, 안전성을 고려 경사를 가능한 완만하게 유지토록 함.
- 낙석 위험 반경내에서는 작업 및 근로자의 출입을 통제토록 함.

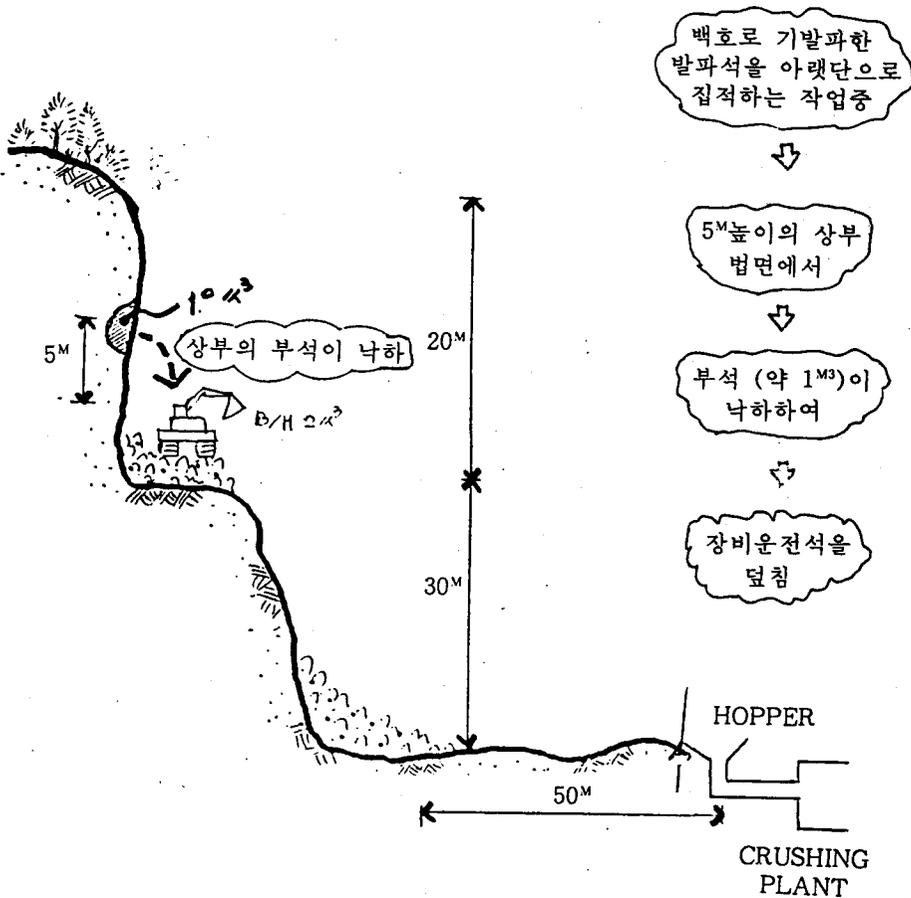
(재해 상황도)

'93. 11. 4 10:00경 경북 고령군 개진면 소재, ○○산업(주) 고령 채석장에서 재해자(38세, 장비운전원)가 백호를 이용하여 11. 3일 기발파한 발파석을 아랫단으로 집적하기 위하여 2단의 버력위에서 작업하던중 장비로부터 5M높이의 법면 상부의 부석(1M<sup>3</sup>)이 낙하하여 운전석을 덮쳐 사망한 재해임.

- 기발파한 발파석중 2단에 쌓여 있는 발파원석을 백호를 투입하여 지면까지 내리면 그것을 PAYLOADER로 CRUSHER HOPPER까지 운반하는 과정으로
- 현장상태는 발파 BENCH 높이가 20M정도로 과다하게 조정되었으며, 구배 또한 90° 및 역구배이며 각종 부석제거가 미흡하여, 암상태는 수평 및 수직으로 CRACK이 많이 발달한 상태임.
- 백호작업에 따른 진동영향으로 CRACK이 발생된 부석이 낙하하여 운전석을 덮친 재해임.

- 수직 천공에 의한 대발파로 BENCH높이 과다(20M정도)조성 및 급구배(90° 및 역구배)
- 부석제거 미 실시 상태에서 장비접근
- 장비작업시 감시인 미배치

- BENCH-CUT공법에 의한 수직 천공 발파로 상부에서 하단측으로 법면을 안전구배로 유지하면서 개발하고 BENCH-CUT불가시는 법면 높이 H=15M이하로 진입로를 설치하고 수평 천공에 의한 소규모 발파로 전환하고 법면정리를 철저히 한다.
- 장비 진입전에 부석을 완전히 제거토록 하고 장비작업시에는 반드시 감시인을 배치한다.

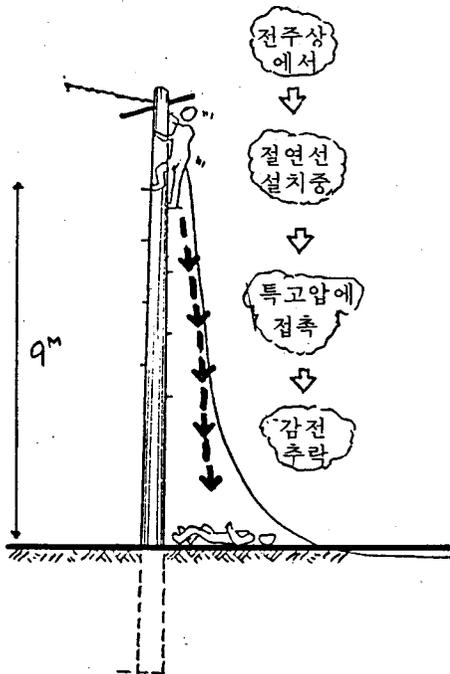
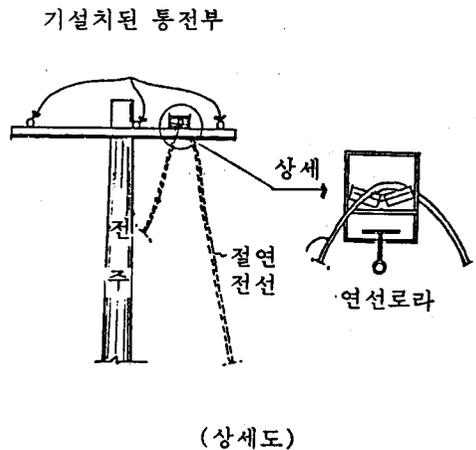
(재해 상황도)

'93. 10. 25. 16:30분경, 경남 합천군 묘산면 소재, ○○전력(주) 묘산선 절연전선장치공사 현장에서, 외선전공인 재해자(27세)가 전주상에서 절연전선을 설치하던중, 특고압에 접촉 감전되어 9M아래 지상으로 추락 사망한 재해임.

- 사고작업은 기설치 충전중인 나전선을 절연전선으로 교체하는 공사임.
- 사고당시 동료작업자 4명은 전주상에서 절연전선을 당기는 작업을 하고 피재자의 2명은 각 전주의 절연전선이 당겨지는 상태를 확인하던중, 사고전주에서 잘 당겨지지 않자, 재해자가 전주에 올라가 절연전선을 왼손으로 잡고 잘 당겨지도록 도와주다, 왼손이 충전중인 22,900V에 접촉 감전되면서 9M아래로 추락 사망함.

- 작업방법 불량
  - 감전의 위험이 발생할 우려가 있는 작업임에도 정전 미조치
  - 정전작업 실시가 곤란할 경우의 활선작업시 충전부 절연용 방호구 미설치
- 관리책임자 감독 소홀
  - 활선 근접작업시 충전부 절연용 방호구 설치 또는 안전작업 방법등 안전상의 조치여부의 감독을 소홀히 함.
- 근로자 안전의식 결여
  - 자만감으로 안전의식 결여

- 정전작업 조치
  - 감전의 위험을 발생시키는 우려가 있는 작업시에는 당해 전로를 개로한 후 작업실시
- 정전작업을 원칙으로 하되 정전이 곤란한 경우에는 활선작업에 따른 안전상 조치를 실시한 후 작업실시
  - 충전전로에 절연용 방호구 설치
  - 당해 작업근로자에게 절연용 보호구 착용

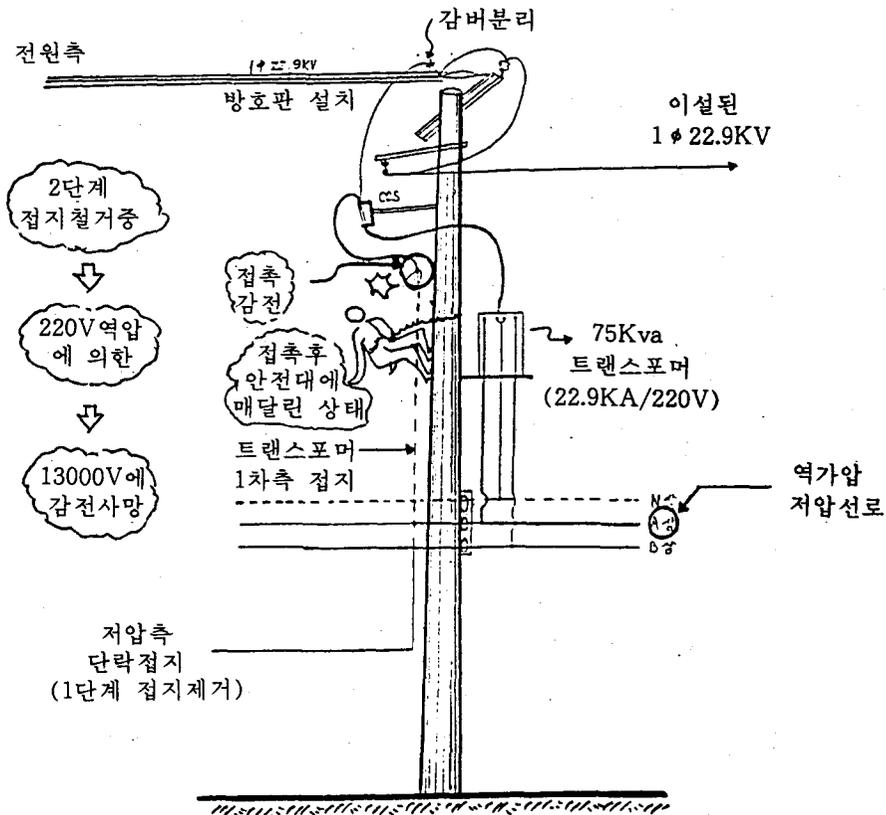
(재해 상황도)

'93. 10. 22. 10:20경, 충남 청양군 청양읍 소재, ○○전기(주) 정양읍 ○○○ 지상전선 이설공사 현장에서, 전공인 피재자 ○○○(34세)가 동료 3인과 신축중인 2층 슬라브 건물과 22.9KV 및 중성선의 이격거리 확보차 선로 이설작업을 완료후 접지선로와 연결시킨 22.9KV 선로를 해체하던 중, 역압에 의하여 감전 사망한 재해임.

- 사고당일 피재자의 1인은 전주 상부 22.9KV이설작업중이었고, 나머지 동료 2인은 220V선로 이설작업중이었음.
- 사고당시 작업을 완료하고 전주로부터 내려오던 중, 통전을 위해 제일 마지막으로 내려오던 피재자가 트랜스포머 2차 저압선 접지를 제거하고 접지선로와 연결된 CUT OUT S/W 1차 선로를 해체중, “악”소리와 함께(220V역압에 의한 13,000V에 감전)안전대에 걸려 쓰러짐.
- \* 통전경로: COS 1차 리드선 → 왼손 → 심장 → 오른손 추정

- 작업전 타선로에 의한 역압여부 미확인
- 접지 제거 순서 미이행
  - 1차측 22.9KV 선로접지 해체후 2차 저압선로 공동 접지선을 해체해야 함.
- 신규채용자 안전교육 미실시

- 작업전 반드시 역압에 의한 안전조치 실시 (트랜스포머 2차측 개방 등)
- 접지 제거 등 주요작업 실시시 작업 책임자가 직접 작업지휘
- 작업전 안전교육 실시

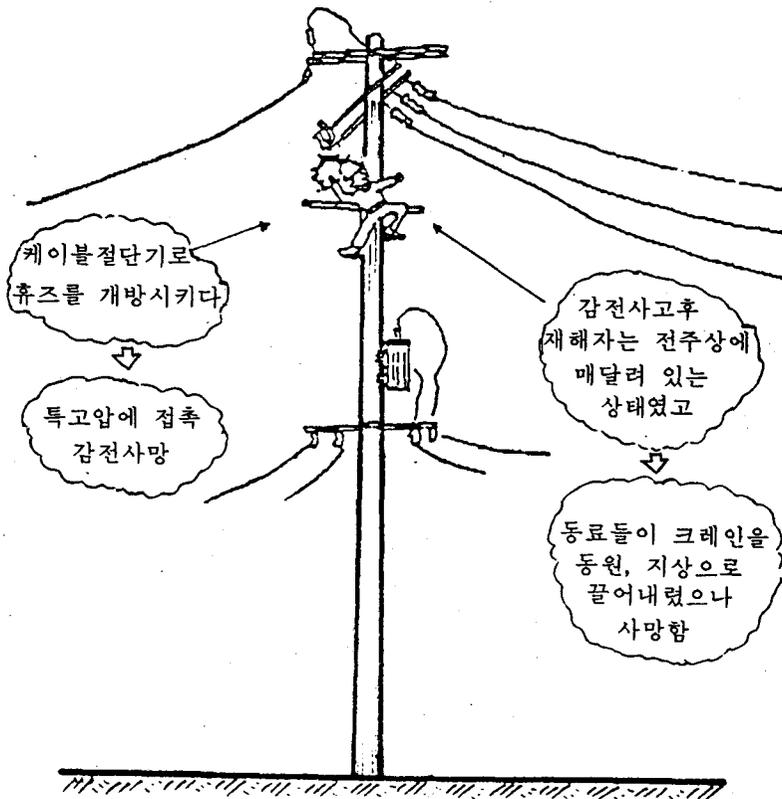
(재해 상황도)

'93. 11. 25. 15:00경, 경북 울진군 소재, ○○전기가 시공하는 온정 오수처리장 전기회선 증설 인입공사 현장에서, 전공인 재해자 2명이 전주위의 완금에 전선 설치작업중, 비상발전기 가동에 따른 특고압 역승전(220V→2,600V)으로 전격을 느껴, 재해자 ○○○(전공,32세)이 변대주의 COS를 개방시키려고 케이블 카터기로 COS파워 휴즈를 내리치는 순간 COS, 충전부(특고압 12,600V)에 접촉 감전 사망하고, 전주상에서 작업을 하던 ○○○가 손과 발에 화상을 입은 재해임

- 대우전기 작업반 10명이 10:00시 부터 4조로 나눠 전날 바닥에 포설한 절연전선(Aℓ-OC 58MM<sup>2</sup>) 660M 2조(1320M)를 콘크리트 전주(12M) #1-#12전주위 완금에 설치작업 실시
- 15:00경 특고압 변대전주 #10위에서 작업을 하던 피재자 ○○○이 “유도전기가 발생한다”고 ○○○에게 말하자 김응섭이가 “유도전기가 아니고 역송전에 의한 특고압이다”고함을 지르며 비상발전기를 끄라고 고함치자
- 작업자들이 전주에서 내려오고, 피재자인 ○○○도 전주에서 내려와 #10 전주에 걸쳐있던 전선 절단용 카터를 가지고 전주에 재승주하여 수용가전원 차단점인 #10번대주의 COS를 개방시키려고 COS의 절연체 부위 POWER FUSE를 정조준하여 내리치려는 순간, COS충전부에 접촉(특고압 12,600V)감전 사망하고, #12전주에서 작업하고 있던 전공 ○○○도 특고압 역송전에 의해 오른손 및 좌우측부에 화상을 입은 재해임.

- 활선작업용 기구 미사용 (안전규칙 제350조)
  - 핫스틱(HOT STICK)등 봉상의 특별고압 절연공구를 사용하여 휴즈를 개로시켜야 하나 케이블 절단기로 COS POWER FUSE를 개로시키다 사고발생
- 정전 작업시의 안전조치 미이행(안전규칙 제342조)
  - 전로를 개로시킨후에는 시전장치, 단락접지를 실시하여야 하나 미실시
- 정전작업요령 미작성 (안전규칙 제344조)
  - 감전방지를 위해서 정전작업 요령을 작성하여 관계 근로자에게 주지시켜야 하나 미실시
- 수용가의 불량 전기설비 설치사용
  - 정전을 대비한 비상발전기 설치시에는 사용전원 및 비상전원이 동시에 투입되지 않게 설비를 설치하고 조작방법, 관계자의 스위치 투입금지등의 안전조치를 이행해야 하나 미실시

- 활선작업용 기구(핫스틱)사용 및 충전전로에 대한 접근한계 거리 유지(안전규칙 제350조)
- 정전작업시의 안전조치(안전규칙 제342조) 준수 철저
- 수용가의 비상전원에 대한 안전조치 미실시
  - 정전을 대비한 비상발전기 설치시에는 상용전원 및 비상전원이 동시에 투입되지 않게 비상용 전원 절체개폐기(ATS)등을 설치 사용토록 함.
