14. 建設 重大災害 事例와 對策 (플랜트공사)

資料提供：韓國產業安全公團

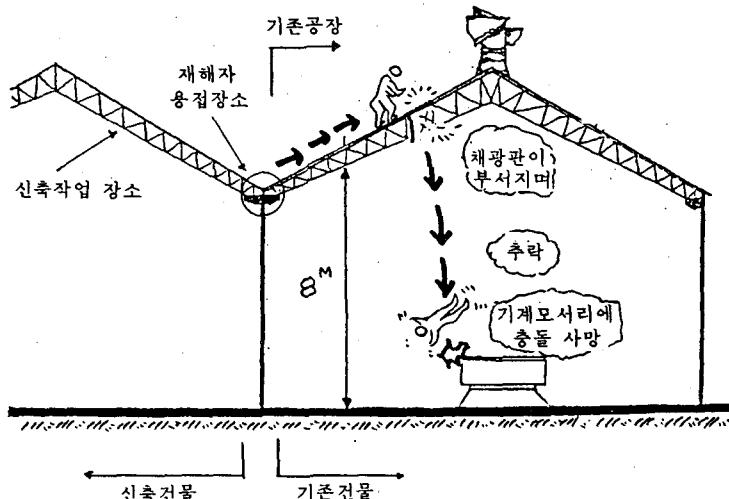
1-1 용접공이 공장지붕을 이동중 채광판이 부서지며 추락 사망

'93. 10. 23 12:30분경, 포항시 장흥동 소재, ○○산업(주)가 시공하는 공장제품창고 증축현장 지붕에서, 재해자 ○○○(용접공, 30세)이 공장지붕을 이동하다 채광판(지지력 없음)이 부서지며 바닥으로 추락 사망한 재해임.

- 재해자가 오전 지붕트러스 용접작업을 마치고 지상으로 내려오는 과정에서, 지정된 통로가 아닌 기존 공장지붕을 불안전하게 이동중, 부주의로 지지력이 없는 채광판을 밟는 순간 채광판이 부서지며 사고발생.

- 사고현장의 경우 승강설비가 작업장소로 부터 약 40M떨어져 있어, 재해자의 불안전한 행동을 유발

○ 작업장의 근접장소에 안전한 구조의 작업통로를 확보함으로써 근로자의 불안전한 행동유발 방지

○ 근로자의 안전교육 철저로 안전의식 고취

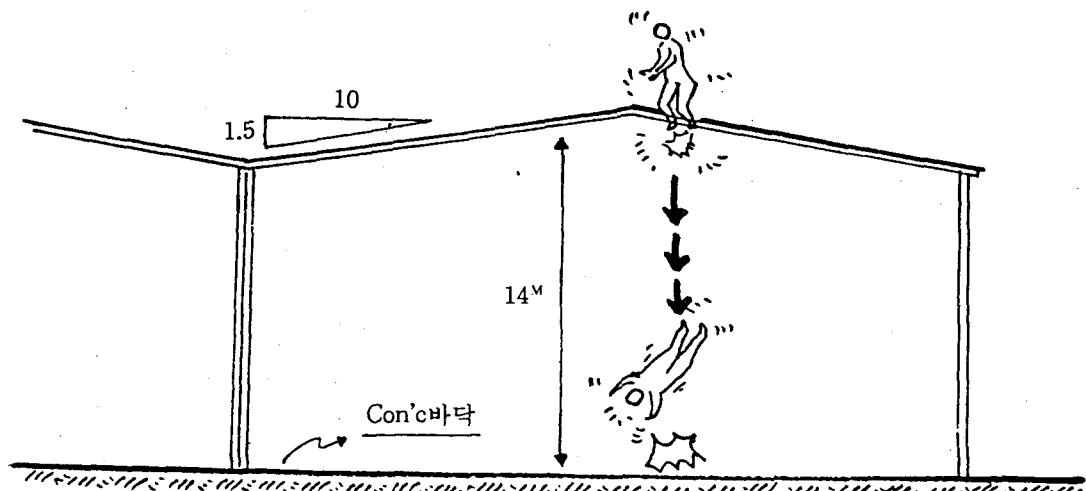
1-2 철골 지붕 마감작업중 14M 아래 지상 CON'C 바닥으로 추락 사망

'93. 10. 14 17:00경, 충북 청원군 소재, ○○엔지니어링(주) ○○○ 맥주생산 플랜트 신축 현장에서 재해자 ○○○(철판공, 19세)이 지붕마감 작업중, 미고정된 지붕강판이 구부러지며 14M아래 콘크리트 바닥으로 추락 사망한 재해임.

- 기인물인 지붕강판은 가설치상태로, 사고위치(지붕 용마루 부분)에 강판을 절단하여 철골(PORLIN톱)부분에 고정되지 않은 상태로서 지지구조가 불안전한 상태였고, 또한 사고위치가 아닌 바로 옆의 철골 조립부분과 강판 설치부분에는 추락방지용 방망이 일부 설치되어 있었으나 사고 위치에는 방망이 미설치된 상태에서 작업중 사고발생

- 추락장소구간 추락방지망 미설치 (안전규칙 제439조)
- 작업통로 미확보 (안전규칙 제444조)
- 안전대 부착설비 미설치 및 안전대 미착용 (안전규칙 제441조)

- 경험이 부족한 미숙련공이 지붕에서 작업

- 추락방지망은 추락위험 작업장소에 빠짐없이 설치토록 하며 근로자 추락시 방호 가능한 충분한 강도 및 구조를 확보토록 할것
(약 80kg정도의 물체를 10m높이에서 떨어뜨려 보아 이상이 없는 구조로 설치)
- 지붕위에서 작업을 함에 있어서 발이 빠지는 등 근로자에게 위험을 미칠 우려가 있는 때에는 폭 30cm이상의 발판을 설치하여 작업통로 확보
- 지붕작업시에는 지붕상부에 안전대 부착설비 설치 (안전대 결이용 구명로우프)

- 지붕에서의 작업과 같이 추락위험 작업에는 숙련공 투입 및 작업상황 관리감독 철저

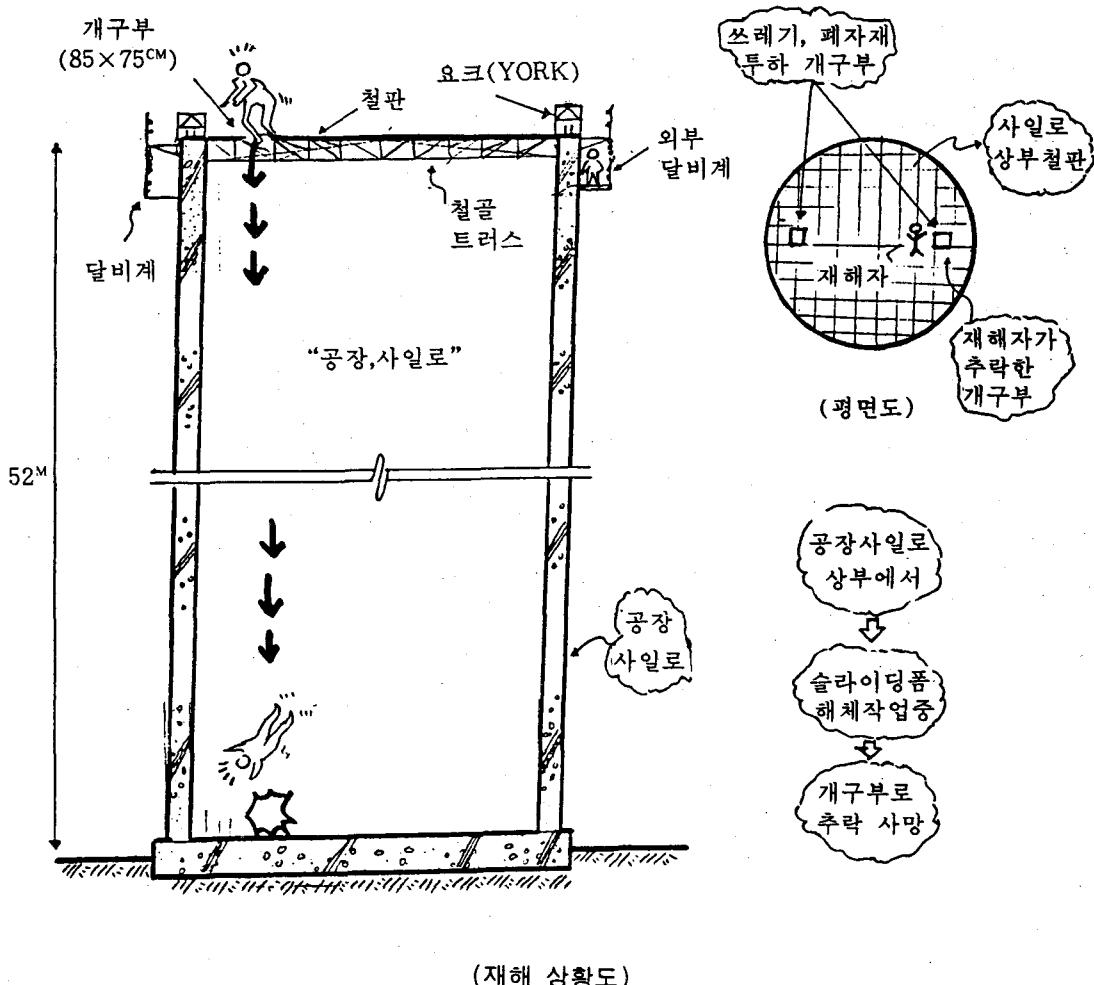
1-3 슬라이딩폼 해체 작업중 개구부로 추락 사망

'93. 10. 13. 09:00분경, 전남 동광양시 소재, (주)○○건설 ○○시멘트 광양공장 SILO가설공장 현장의 SILO 2호기 상판에서, 비계공인 피해자 ○○○(남.26세)이 SILO슬라이딩폼 해체 작업중, 52M이래 CON'C바닥으로 추락 사망한 재해임.

- 사고당시 기자재 및 중량물을 데릭을 이용하여 내리고, 소자재 및 쓰레기는 바닥 개구부를 통해 자유 낙하시키는 방법으로 작업을 함.
- 사고당시 피재자는 데릭주위로 합판을 이동하는 작업중, 미고정 상태의 개구부 덮개를 잘못 밟아 추락사고 발생

- 개구부 추락 방지조치 미흡
 - 덮개 미고정
 - 안전표지판 미설치
- 개구부 주변 고소작업자에 대한 관리감독 소홀

- 바닥 개구부에 대한 덮개는 반드시 고정 및 이동하지 않는 구조로 하고 안전표지판을 설치하여 근로자 주의 환기를 유도토록 함.
- 각종 개구부 주변 작업이나, 안전시설 해체시는 근로자의 불안전한 행동이 없도록 교육실시
- 관리감독자로 하여금 안전시설, 환경 등을 점검 조치하고 안전한 작업방법의 결정 및 지휘, 감독하여야 함.

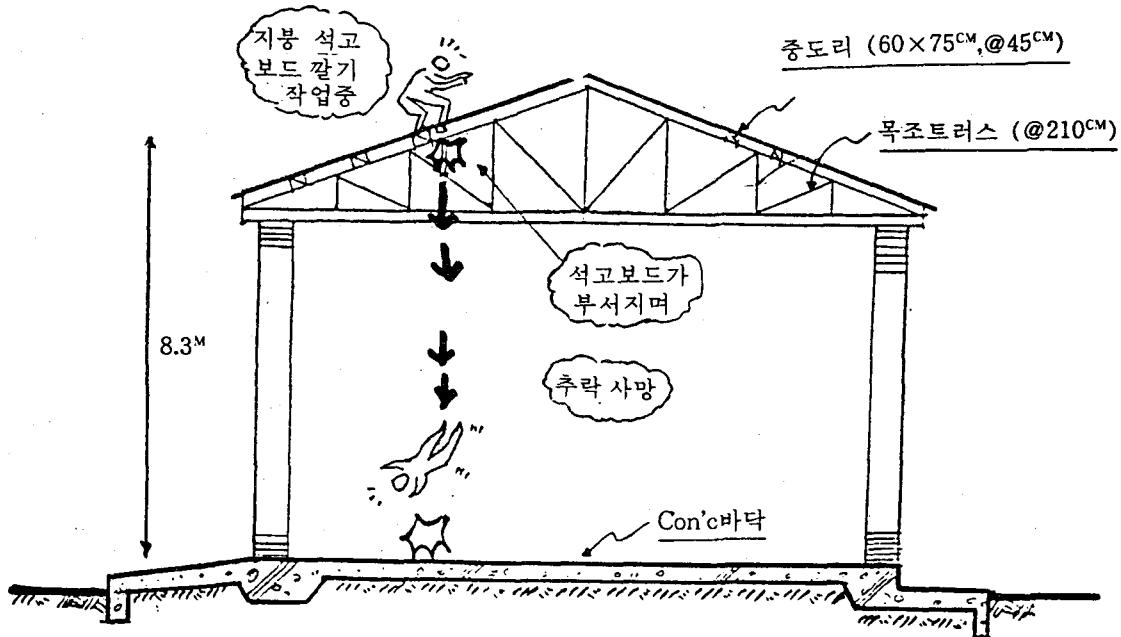
경사지붕위 석고보드 깔기작업중 석고보드가 파손되면서 추락 사망

’93. 10. 24. 17:30경, 전남 영광군 흥농읍 소재, ○○종합건설(주) 농협 비료창고 신축현장에서, 목공인 재해자(52세)가 목조 지붕 트러스 석고보드 깔기 작업중, 중도리가 없는 석고보드를 밟아 파손되면서 약 8M아래 콘크리트 바닥으로 추락 사망한 재해임.

- 지붕위에서 재해자 ○○○와 1명은 석고보드 고정작업을 하고, 1명은 석고보드 재단작업을 하였으며 1명은 지상에서 자재운반을 함.
- 석고보드 깔기작업은 약 70%가 진행중이었으며 현장상황 및 동료근로자 진술에 의하면 지붕위에서 이동시나 작업중에는 트러스 위에 45cm 간격으로 설치된 중도리(60mm×75mm)를 밟고 이동.
- 재해자의 추락지점은 고정할 석고보드 옆의 기 고정 부분이며 트러스와 중도리로 형성된 개구부(45cm×210cm)임.

- 작업발판 및 추락방지망 미설치
 - 발이 빠질 위험이 있는 지붕위에서 석고보드 깔기작업 또는 이동시에는 작업발판 및 추락방지망을 설치하고 작업토록 함.

- 슬레이트등(석고보드 포함)지붕위에서 작업할때는 폭 30cm이상의 작업발판을 설치토록하고 하부에는 추락방지망을 설치하고 작업하여야 함.
- 당해 작업의 위험 요인에 대한 추락방지조치 상태등을 확인하고 이에 대한 감독을 철저히 하여야 함.

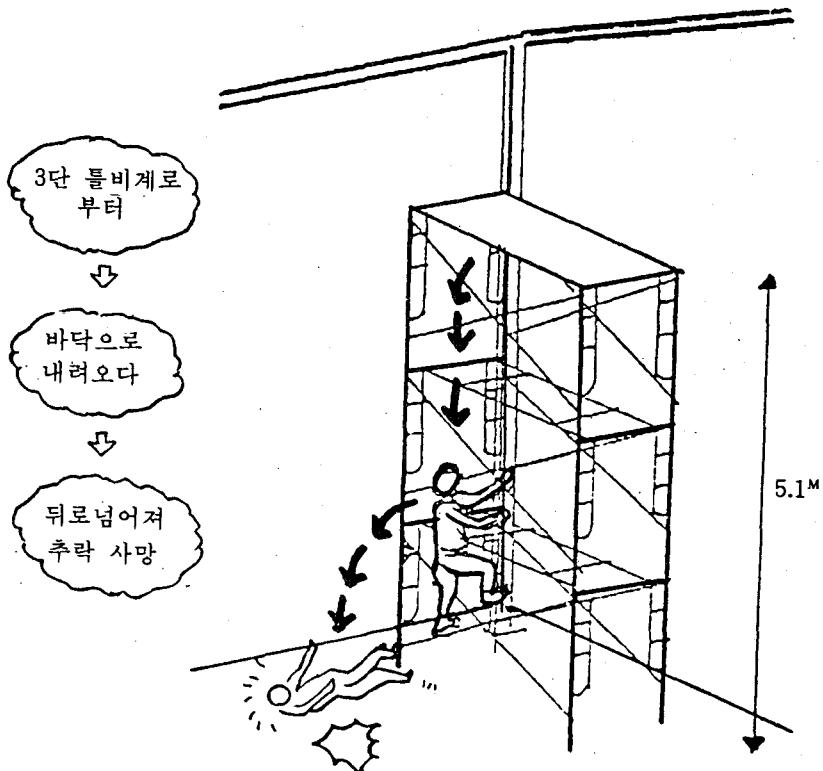
1-5 철골공이 틀비계에서 내려오다 CON'C 바닥으로 추락 사망

'93. 11. 3. 17:40경, 전남 장흥군 장동면 소재, (주)○○개발이 시공하는 저온창고 신축공장 현장에서, 철골 TRUSS조립 마무리 작업중, 철골작업 반장인 피해자(49세)가 3단 틀비계에서 내려오다 콘크리트 바닥으로 추락, 병원에서 치료중, 약 20일후 사망한 재해임.

- 본 현장은 철골 구조물에 SANDWICH PANNEL ($\ell = 20\text{CM}$)을 부착하는 공법으로 시공되는 농협 저온창고 신축현장임.
- 사고당일 피재자를 포함한 철골공 5명이 투입되어 3단으로 조립된 틀비계($H:5.1\text{M}$)를 이용하여 기전립된 철골기둥($H=300 \times 150 \times 9$, $H=6\text{M}$)상부에서 철골 TRUSS(7개)를 조립하는 작업을 실시하였음.
- 사고당시 7개의 철골 TRUSS조립작업을 거의 마무리하는 단계에서 작업반장인 피재자가 작업지시차 틀비계 상부에 올라갔다 내려오는 중에 최하부의 틀비계 측면의 X형가새(지상에서 높이 50cm 정도)를 밟는 과정에서 미끄러지면서 뒤로 넘어짐.
- 사고당시 3단으로 조립된 틀비계는 작업대 상부에 안전난간 미설치 등 승강용 사다리가 미설치 상태였으며, 피재자는 안전모를 착용치 않은 상태였음.

- 개인보호구(안전모) 미착용
- 틀비계 이용 작업시 안전조치 미흡
 - 작업대 상부 안전난간 미설치
 - 승강용 사다리 미설치
- 근로자 안전의식 부재

- 옥내 작업이라 하더라도 안전모등 개인보호구 착용 상태에서 작업 실시
- 틀비계 작업시 근로자 추락방지조치 철저
 - 작업대 상부 안전난간 설치
 - 승강용 사다리 설치
- 작업전 안전교육 실시로 안전의식 고취

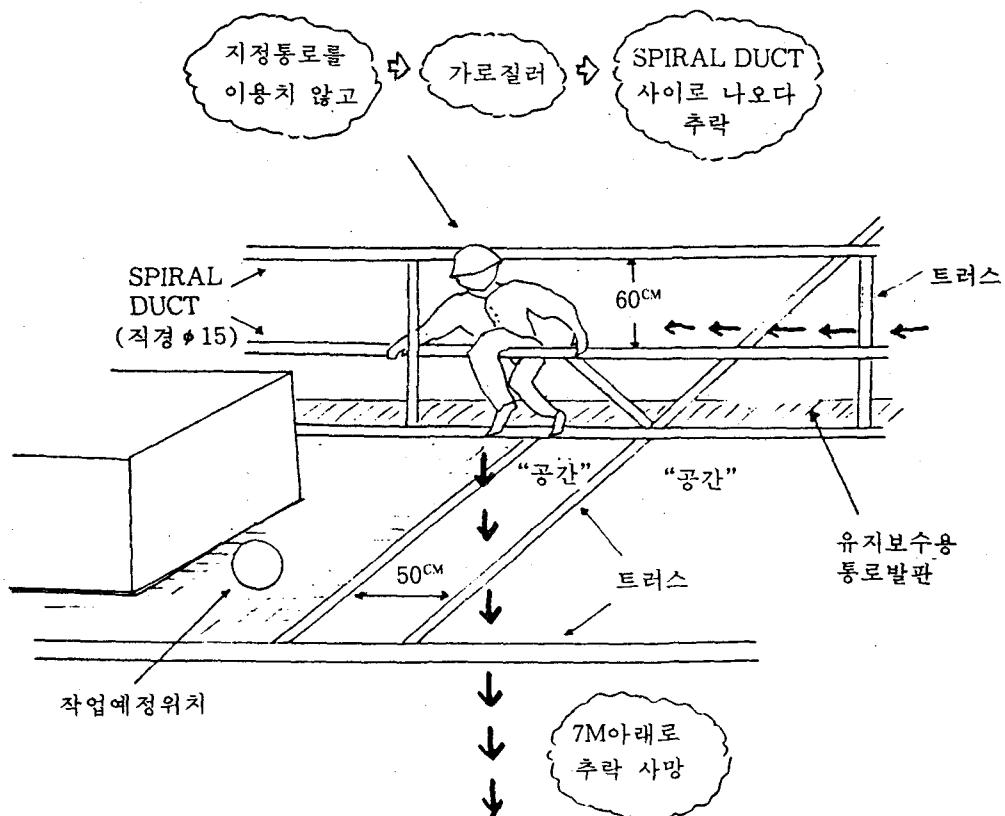
1-6 덕트공이 환기 DUCT 작업중 추락 사망

'93. 11. 9. 16:20경, ○○건설(주)가 시공하는 화성군 우정면 이화리 소재, ○○자동차 아산만UTO TRANS, 공장에서 설비공사 협력업체 ○○산업(주) 소속 DUCT공 ○○○(남,25세)이 천부위 DIRIVENT FAN환기 DUCT 설치에 따른 DUCT부분 길이 측정을 위하여 통로를 이용치고 가로질러 SPIRAL DUCT사이로 나오다 높이 7M에서 추락, 치료를 받던중 사망한 재해임.

- 사고당시 재해자는 DIRIVENT FAN환기 DUCT 설치작업을 위하여 바닥으로부터 7M 높이에서 작업실시.
- 주작업 내용은 DIRIVENT FAN과 SPIRAL DUCT의 미연결된 DUCT부분 길이 측정 및 FAN위치를 조정하는 작업임.
- 일부 작업완료후 유지보수용 통로(B=60CM)을 이용 DIRIVENT FAN부근에 이르자 통로를 이용치 않고 SPIRAL DUCT사이로 나오다 실족 추락.
- 추락당시 하부에는 추락방지망이 미설치 상태였음.

- 개구부 추락방지시설 미설치
 - SPIRAL DUCT가 추락위험이 있는 장소로서 추락방지 시설이 필요한 상황이었으나 미설치상태에서 작업중 사고발생
- 안전담당자 지정 및 직무이행 미흡

- 방망의 설치 또는 안전대 착용 철저
 - 작업발판(통로설치)을 설치하기 곤란한 장소에서는 추락방지망을 설치하거나 안전대 착용작업토록 함.
- 안전담당자의 지정 및 직무이행 철저
 - 추락의 위험이 있는 장소에서의 작업시에는 안전담당자를 지정하여 안전한 작업방법을 결정하고 작업을 지휘, 감독토록하고 작업중 안전장구의 착용을 감시토록 함.
 - 작업통로 이외의 장소로 절대 이동하지 않도록 수시 안전교육 철저

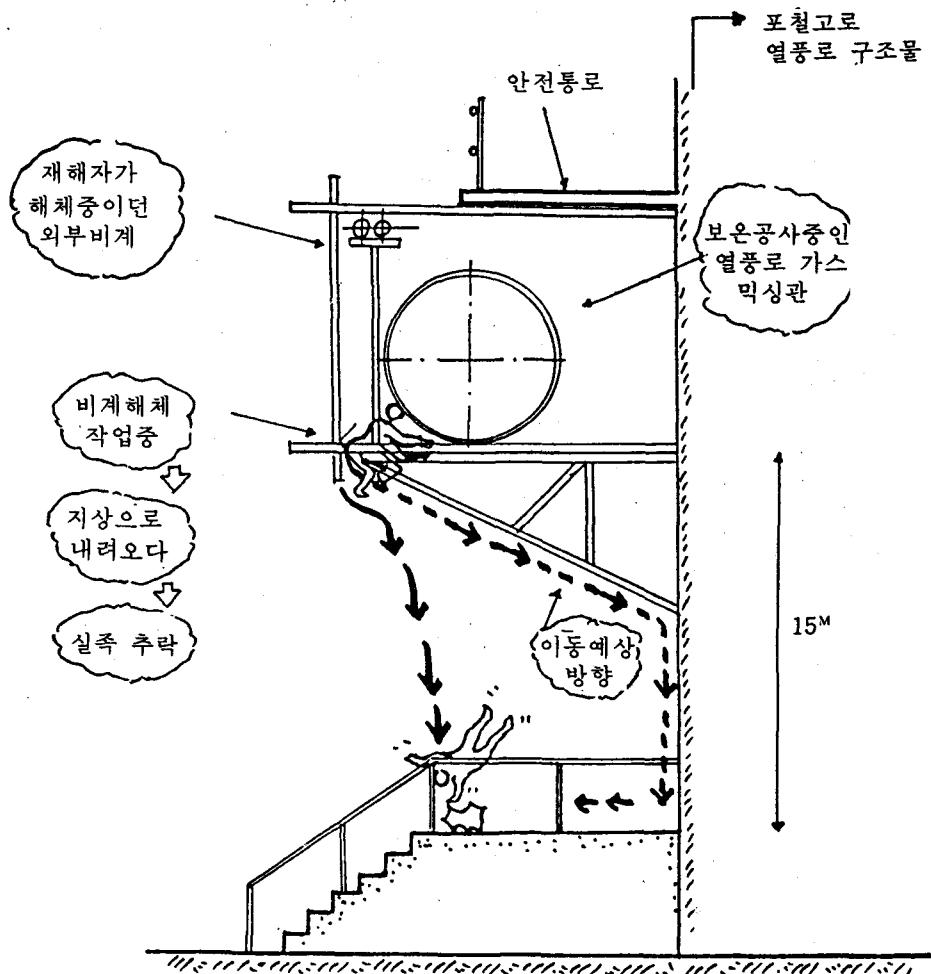
1-7 비계 해체작업중 추락 사망

'93. 12. 7. 16:30경. 경북 포항시 동촌동 소재, (주)○○○에서 시공하는 ○○2고로 열풍로 가스 믹싱관 보온공사 현장에서, 하청업체인 ○○공업사 소속 비계공인 재해자 ○○○(51세)가 비계 해체작업을 하던중 작업종료 시간이 되어 내려오다가, 실족, 약 15M아래 안전통로로 추락 사망한 재해임.

- 사고당시 재해자와 1명이 비계상에서 비계를 해체하여 하부 안전통로에서 대기중인 동료작업자 2명에게 내려주고, 하부 동료작업자 2명은 이를 받아 정리작업을 하던중, 작업종료 시간이 되어 재해자가 비계상에서 이동, 하부 안전통로로 내려오다 실족, 추락 사망.

- 승강 설비 미설치
- 안전대 부착설비의 미설치
- 안전대 미착용

- 고소작업장 승강설비 설치 철저
- 안전대 부착설비 설치 철저
- 안전대 착용 철저

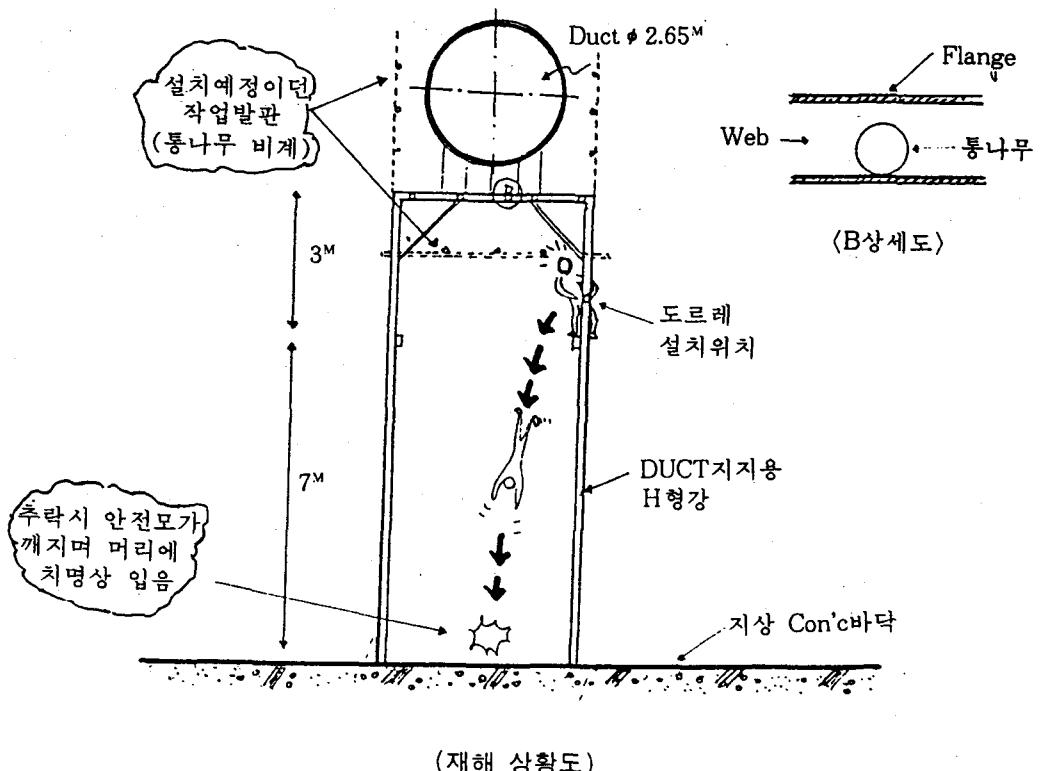
1-8 비계공이 보온공사용 작업발판 설치중 추락 사망

'93. 1. 2. 14:55경, 강원도 영월군 소재, ○○시멘트(주) ○○시멘트 영월공장 증설공사 현장에서, 비계공인 재해자 ○○○(43세)이 보온공사용 작업발판 설치작업중 7M아래 지상 CON'C바닥으로 추락하여 병원으로 후송 치료중 사망한 재해임.

- 재해자 ○○○은 보온공사용 비계작업발판 설치작업 반장으로 본인 포함 5명(기능공 3명, 조공 2명)이 작업중이었음.
- 사고당시 재해자는 지상에서 약 11M높이의 길이방향으로 길게 연결되어 있는 지름 2.65M의 원형 DUCT외부 보온공사를 하기 위한 작업발판 설치 작업실시 중이었음.

- 추락방지조치 미흡
 - 작업발판 미설치
 - 지상에서 높이 10M 높이의 보온공사용 작업발판 설치작업으로서 추락위협이 높음에도 불구하고, 비계공의 기능에만 의존하여 작업발판 설치작업중 추락 사망
 - 안전대 미착용
 - 작업장 주위의 복합적인 작업공정상 작업발판 설치가 곤란할 경우에는 안전대를 착용하여야 하나, 안전대를 착용치 않고 작업중 사고발생

- 작업발판 설치 철저
 - 높이 2M이상인 장소에서의 작업시에는 다음과 같은 작업발판을 설치하여 작업실시
 - 비계조립방법
 - 이동식 틀조립 비계 작업발판(B/T)사용
 - 기타 견고한 작업발판
- 방망 설치
 - 작업발판·설치가 곤란할 때에는 하부에 추락방지용 방망을 치거나
 - 근로자에게 안전대를 지급, 착용후 작업실시

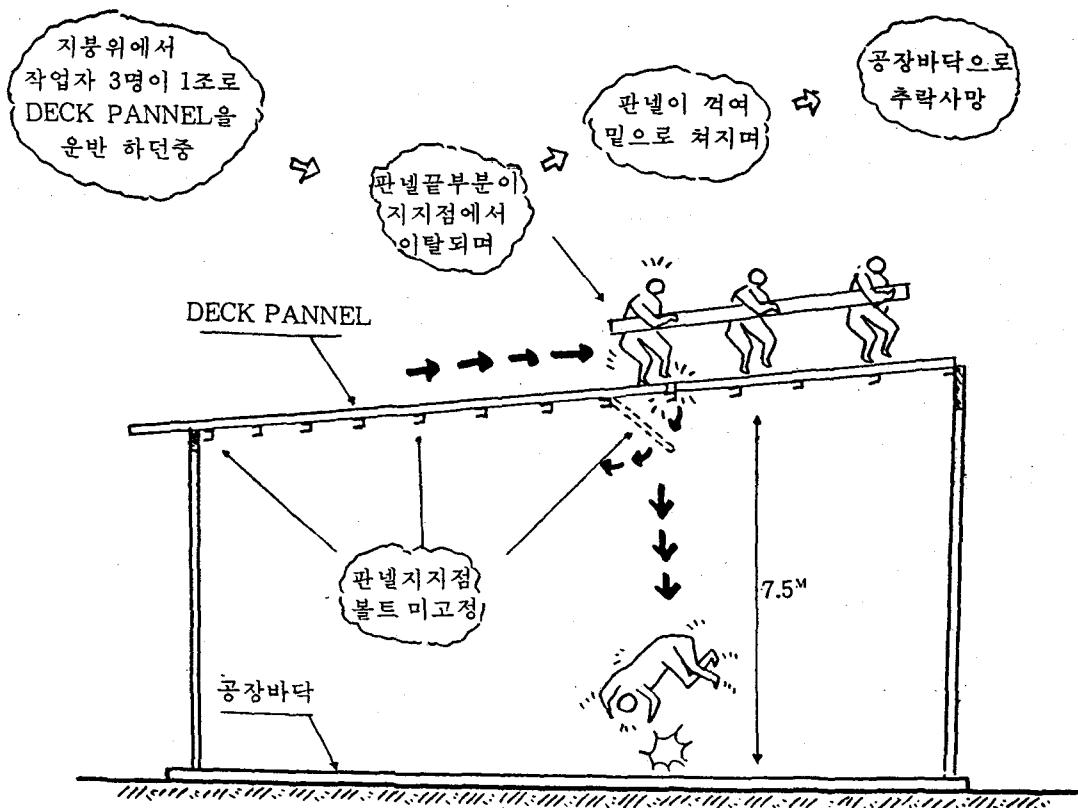
1-9 | 공장 지붕 DECK PANEL 설치중 추락

'94. 1. 3. 16:50분경, 경기도 안성군 소재, (주)OO인슈건설이 시공하는 한국OO포장공업(주) 안성공장 신축공사 현장에서, 보통인부 OOO(남, 41세)이 동료인부 2명과 함께 공장 지붕위에서 DECK PANEL을 운반하던 중, 미고정 상태로 깔려있던 DECK PANEL 끝부분을 밟는 순간, 판넬이 꺽이면서 약 7.5M아래 바닥으로 추락, 병원으로 후송하였으나 뇌출혈로 사망한 재해임.

- 사고작업은 DECK PANEL을 미리 설치된 철골조 지지대 위에 스크류볼트로 조립, 완만한 경사(1/24)의 지붕을 형성하는 공정임.
- 사고당일 작업반장 ○○(남,30세)포함 9명이 지붕 판넬설치 작업중,
- 판넬 8장을 가 정치후 나머지 판넬을 재해자 포함 3명 1조로 운반중, 미고정상태의 판넬 끝 부분을 재해자가 밟는 순간, 판넬의 끝부분이 깨이면서 공장 바닥으로 추락

- 불안전한 작업방법
 - 스크류볼트가 모두 소모되었을 경우 작업을 정리하고 잔여부분은 추후 작업하여야 하나 판넬을 고정하지 않고 미리 깔아놓음으로서 지점에 불완전하게 정치되어 근로자 추락을 유발시킴
- 추락방지망 미설치
 - 지붕높이가 7~8M로서 지붕작업시 직하부에 추락방지망을 설치하여 근로자가 추락하더라도 방호할 수 있는 조치가 없었음.

- 안전한 작업방법 실시
 - 지붕판넬 설치작업시 판넬자재가 지지점이 불완전할 경우 근로자 자중에 의해 깨일 우려가 크므로 판넬 운반시 주의하여야 하며 설치시는 즉시 볼트로 조립하여야 한다. 특히 경사 지붕상에서 DECK PANEL의 미고정 가정치는 매우 위험하므로 엄금하여야 한다.
- 추락방지망 설치
 - 공장 등의 철골 및 지붕작업시는 추락방지를 위한 방망을 하부에 설치하여 근로자 추락시 피해를 최소화시켜야 한다. 공장과 같이 지붕면적이 매우 넓을 경우에는 근로자 통로 및 작업위치를 보호할 수 있도록 틀비계등을 이용한 이동식 방망을 제작사용함으로써 일정 면적을 효과적으로 방호할 수 있다.

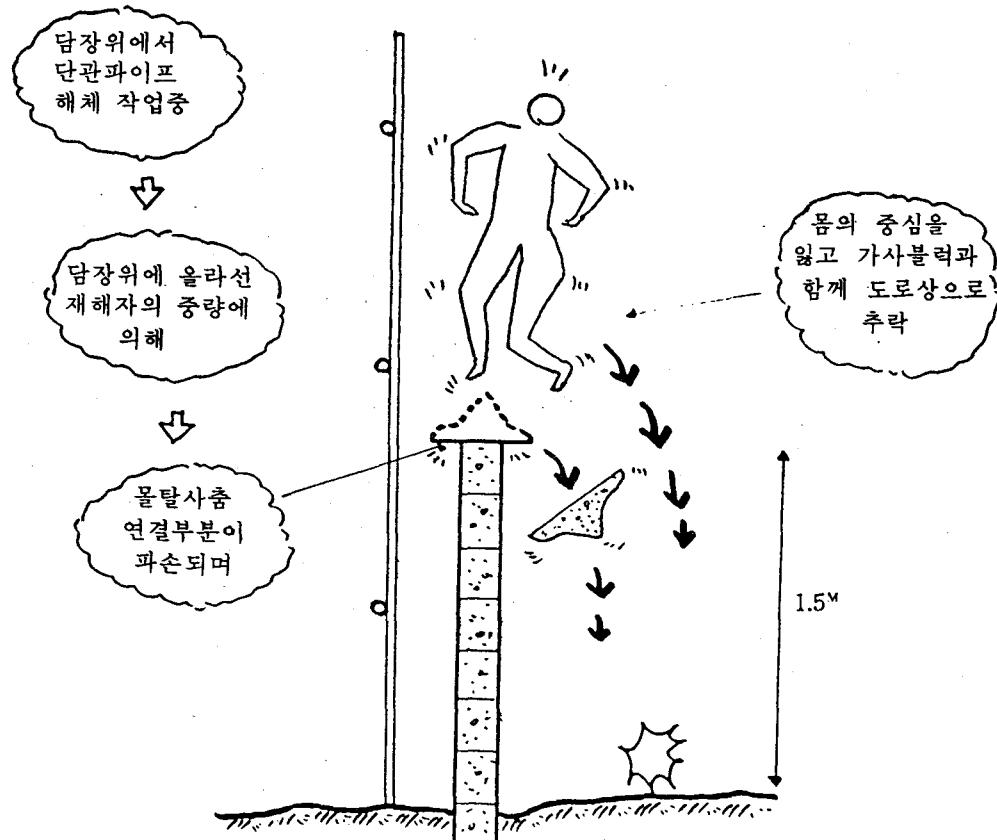
1-10 블럭담장위에서 휘장막 단관 파이프 해체중 추락 사망

'93. 1. 17. 15:15경, ○○토건(주)가 시공하는 경기도 평택시 유천동소재, ○○물산(주) 평택공장 신축현장에서, 협력업체 ○○전업(주) 소속 직영반장 ○○○(남, 58세)이 담장위에서 파이프를 해체하던 중, 가사블록과 함께 담장외측 아스팔트 도로상으로 추락, 17:00경 사망한 재해임.

- 사고당시 재해자가 단관파이프 해체작업시 올라서 있던(작업발판으로 사용한)블럭담장 가사 블럭은 중앙부분이 돌출된 폭 30CM의 불규칙 형상으로서 그 위에서 작업하기는 부적합한 상황이었음.

- 작업발판 미설치
 - 작업발판을 설치하지 않고, 불안전한 상태의 가사블럭위에 올라가 작업중 사고발생
 - 사고 기인물인 가사블럭은 블럭위에 몰탈사출후 올려놓은 상태로서, 그위에 올라가 작업 할 경우 쉽게 이탈 전도될 수 있는 상황이었음.

- 추락위험이 있는 작업장소에서는 필히 안전한 구조의 작업발판을 설치, 작업토록 함.

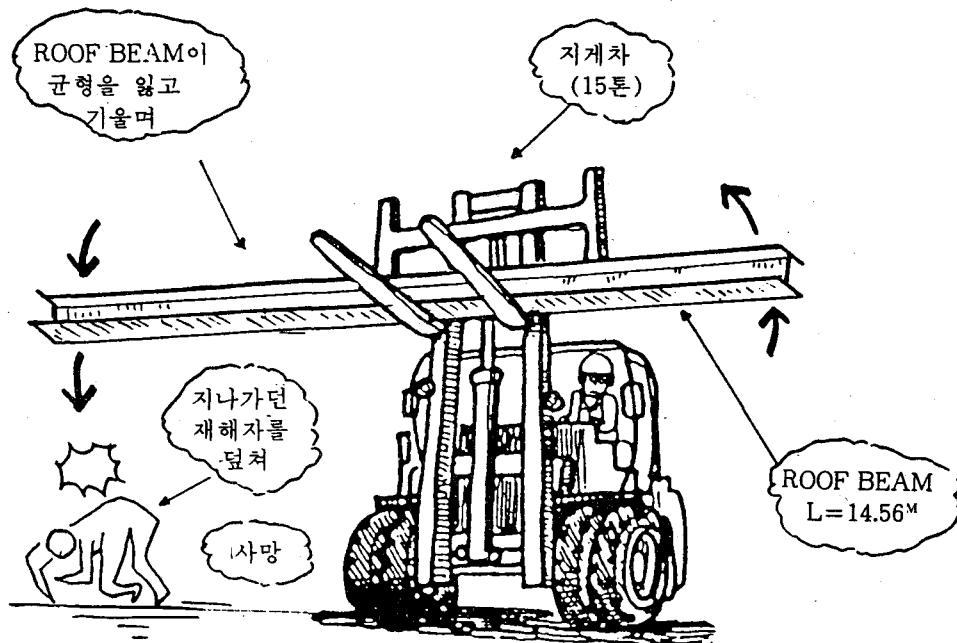
철골부재 소운반중 철골부재에 깔림

'93. 12. 25. 09:05분경, 경남 거제군 고현읍 ○○중공업 ○○조선내, (주)○○기공에서 시공중인 L.B.A조립공장 신축현장에서, ROOF-BEAM을 야적장에서 트레일러로 운반, 지게차로 하역 소운반중, 지게차에 실린 ROOF BEAM(H-BEAM L=14.56M)이 균형을 잃으면서 철골공인 재해자 ○○○(29세)를 덮쳐 사망한 재해임.

- 사고현장은 ○○중공업(주)가 발주한 거제 ○○조선내 공장증축건물 중 L.B.A신축공장이며, 사고발생 업체인 (주)○○기공은 철골제작 및 설치공장 업체임.
- 사고당시 현장에는 트레일러 기사 1명, 소운반작업자 1명, 지게차 운전기사 1명, 소운반작업자 1명과 재해자 1명 등 총 5명이었으며 재해자 ○○○는 GIRDER TURSS하부 조립작업자로서 사고현장을 지나가는 중이었음.
- 사고당시 철골 부재 야적장에서 트레일러 ROOF-BEAM 3개를 적재, 운반하여 15TON지게 차로 하차하여 소운반중, 철골부재가 중심을 잃고 좌측으로 기울면서 재해자를 덮쳐 사고발생

- 불안전한 행동
 - 지게차 운전기사가 장척물 및 중량물 소운반시 무게중심과 균형을 잡지 못한 상태에서 불안전하게 운전중 사고발생
 - 중량물을 운반중인 장비의 작업환경내에 재해자가 부주의로 들어감으로서 사고발생
- 불안전한 상태
 - 소운반 작업장내 노면상태 불량으로 지게차가 균형을 유지하지 못함으로서 장척물인 철골 부재가 균형을 잃고 기울며 사고발생
- 관리감독 소홀

- 소운반시는 부재의 중량, 규격에 적합한 장비 및 작업방법으로 수행토록 함.
- 장척물을 지게차로 소운반시 균형유지가 곤란하므로 가능한 CRANE을 이용토록 함.
(사고당시 지게차로 하역하는것 보다는 200TON CRANE을 이용함이 바람직했었음)
- 산안법 제31조에 의거 불안전한 상태 및 불안전한 행동에 대한 재해예방교육을 실시토록 함.
- 철골공사의 특수성을 감안 현장내 관리감독자를 배치하여 안전작업 지휘 통제
