15. 建設 重大災害 事例와 對策

〈오피스빌딩, 학교, 상가건설공사〉

資料提供：韓國産業安全公團

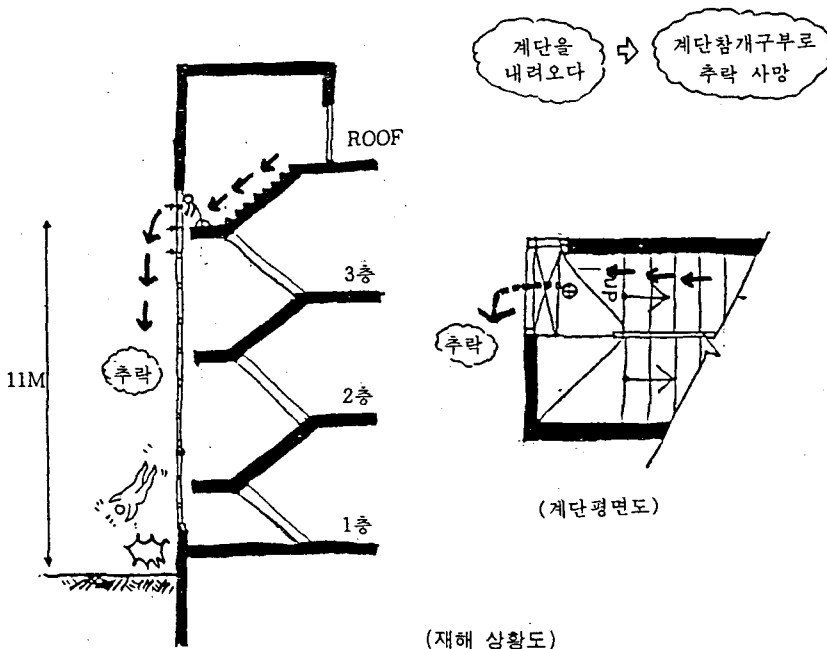
1-1 석공이 계단실 계단참에서 추락 사망

'93. 10. 4. 08:50분경, 충남 아산군 둔포면 둔포리 소재 ○○종합건설(주) 둔포신용협동조합 신축공사 현장 3층 계단실에서 피재자 ○○○(석공 21세)이 계단실을 내려오다 계단참에서 11M 아래로 추락 사망한 재해임.

- 당해 현장은 준공이 한달정도 남은 현장으로(공정율 92%) 지하1층 건물임.
- 사고 당일 재해자가 08:00시 부터 건물 외벽 석재 붙임작업중 옥상에 남아있는 석재 타일을 가지고 오기 위해 옥상으로 올라갔으나 출입문이 잠겨있어 다시 내려오다 계단참 개구부로 추락함.

- 추락위험이 매우 높은 계단참 개구부를 추락방지조치 없이 방치 상태에서 작업중 재해자가 계단실을 내려오다 사고발생

- 계단참 개구부는 근로자 통행 및 자재운반시 추락위험이 매우 높은 장소이므로 다음 추락방호시설 설치 및 공사종료시까지 지속적 유지관리가 필요함.
 - 견고한 구조로 개구부 폐쇄 또는 안전난간 설치
 - 안전표지판 설치
 - 계단실 영구 안전난간을 타공정에 선행해서 조기 설치

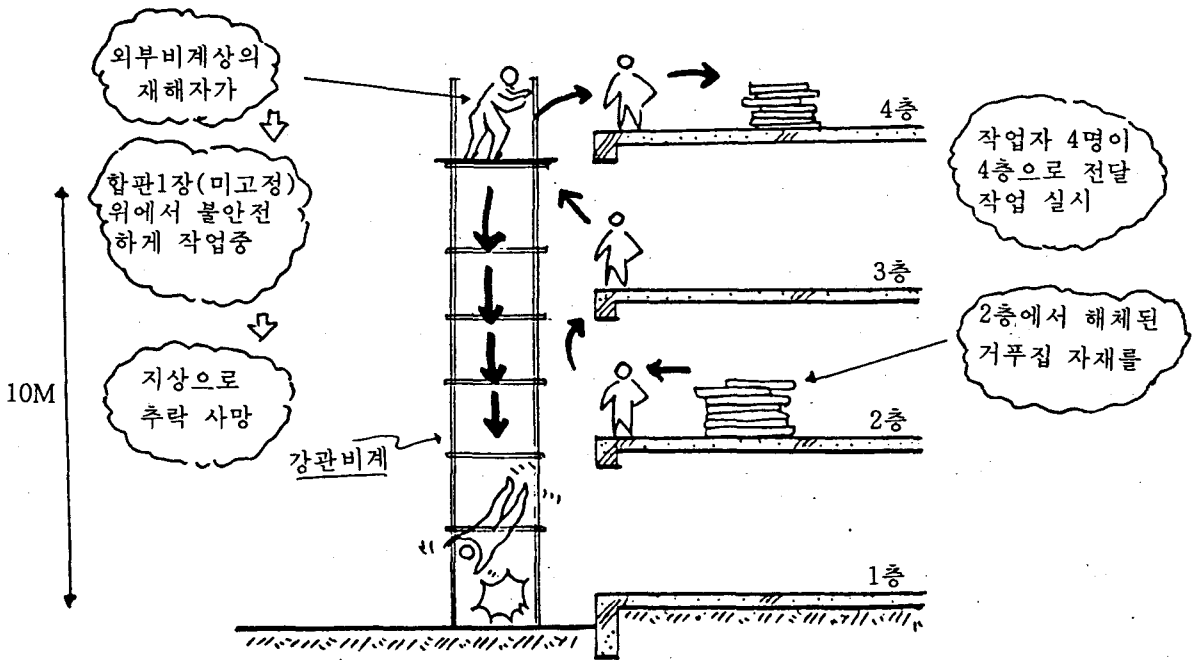
(재해 상황도)

'93. 10. 10. 10 : 50분경, 전남 광양군 광양읍 소재, ○○종합건설(주) 덕례리 여관 신축현장에서, 형틀목공 4명이 거푸집 자재를 2층에서 4층으로 외부비계를 통해 전달운반하다. 외부비계상에 있던 재해자 ○○○(목공. 44세)이 몸의 중심을 잃고 10M아래 지상으로 추락 사망한 재해임

- 본 사고는 좁은공간(150×60cm)에 서있던 피재자가 4층 작업자에게 자재를 전달한 후 돌아서는 과정에서, 또는 4층 작업자에게 전달후 3층에서 올라오는 자재를 받기 위해 몸을 구부리는 과정에서 몸의 중심을 잃고 추락한 것으로 추정됨.

- 자재인양 방법 불량
 - － 해체된 거푸집 기타 각목 등을 인양 작업시 달줄, 달포대 등을 사용하거나 구조물 내부통로 등을 이용하여야 하나, SLAB단부 및 외부비계상에서 직접 전달하는 과정에서 사고발생
- 작업발판 설치 상태 불량
 - － 외부비계상에서 작업할 경우 외부비계 전면에 발판을 깔고 외측에 안전난간을 설치하여야 하나 비계상에 거푸집용 합판 1개만으로 발판을 설치하여 작업중 사고발생
- 안전대 미착용

- 해체된 거푸집 기타 각목등을 올리거나 내릴때에는, 달줄, 달포대 등을 구조물 내부 통로(PIT, 계단 등)를 통하여 작업 실시
- 충분한 폭(40cm 이상)의 작업발판을 설치후 2개소 이상 고정하고, 추락위험이 있는 쪽에는 안전난간을 설치한 후 작업 실시
- 안전대 착용 철저

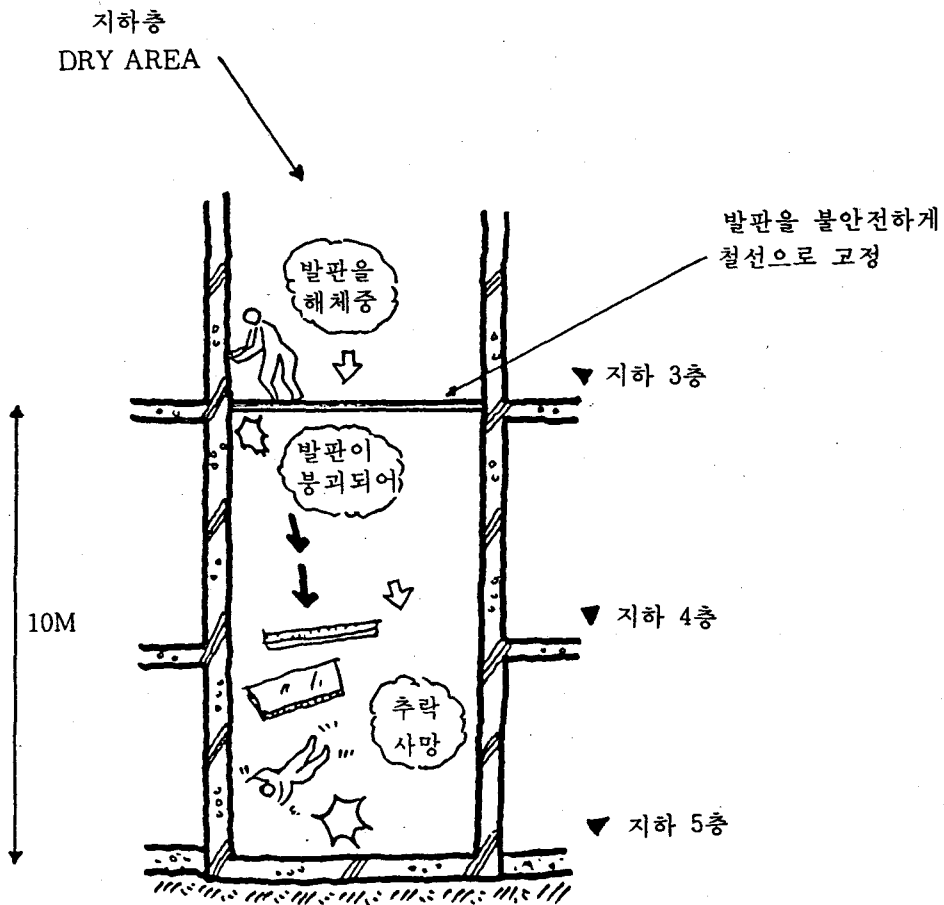
(재해 상황도)

'93. 10. 29. 15:10경, 서울시 서초구 서초동 소재, ○○건설 (주)덕흥빌딩 신축현장 지하 3층에서, 형틀목공 ○○○(46세)가 DRY AREA(2100×1500)에 설치된 작업발판을 해체하던중, 작업발판이 붕괴되어 지하5층 바닥으로 추락 사망한 재해임.

- 사고당일 13:00부터 재해자 포함 1명이 지하철 DRY AREA내 작업발판 해체 작업 실시
- 사고당시 재해자가 지하 4층 DRY AREA 작업발판(2100×1500)을 해체완료하고, 지하 3층의 작업발판을 해체하기 위하여 중간 합판의 못을 제거하는 순간, 합판밑에 설치된 지지목이 부러지면서 지하5층 바닥으로 추락 사망함.

- 작업발판 설치 불량(철선으로 결속)
- 안전의식 결여
 - 지급된 안전대를 착용치 아니하고 작업

- 엘리베이터 PIT. 또는 DRY AREA내부 작업발판등을 설치시에는 철선등을 사용하여서는 아니며 작업하중에 견딜 수 있는 안전한 구조로 설치토록 함.
 - PIT 내부 강관비계 설치 후 작업발판을 밀실하게 설치하고 작업발판을 2개소이상 강관비계에 견고히 결속
 - 벽체에 $\phi 75$ SLEEVE를 4개소 정도 매입한후, 단관PIPE를 설치하여 그위에 작업발판을 설치
- PIT 내부 작업발판상 작업시에는 반드시 개인보호구를 착용토록 함.

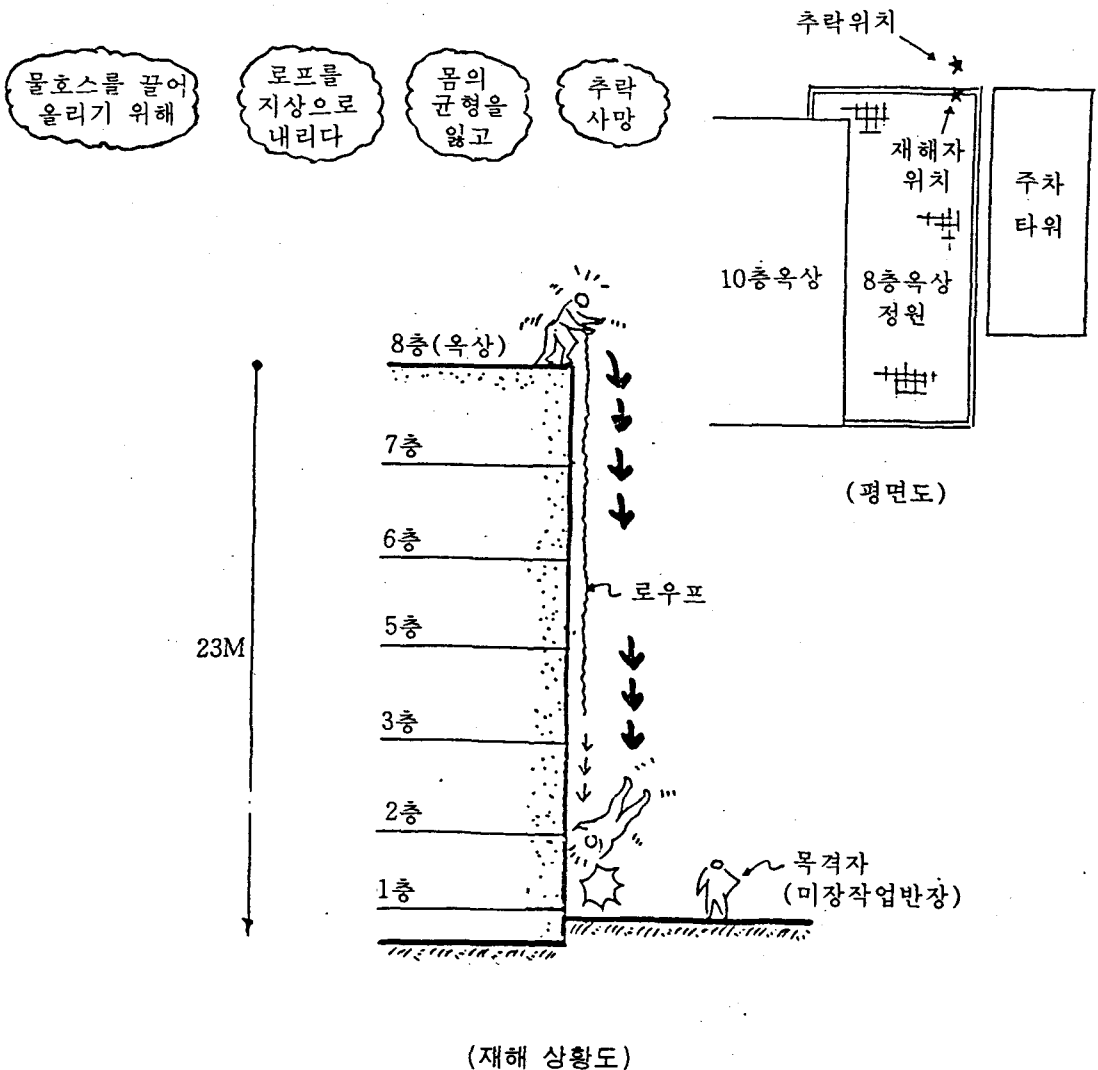
1-4 미장공이 8층 옥상에서 추락 사망

'93. 11. 15. 10:00경, 서울시 중구 서소문동 소재, (주)○○ 서소문 복합건물 신축공사 현장에 서, 재해자(미장공 60세)가 시멘트 몰탈반죽 작업을 위하여 8층 옥상에서 지면에 있는 물호스를 끌어 올리기 위한 로프를 내리던 중 추락 사망한 재해임.

- 사고 현장은 골조완료 후 마감작업 진행중으로 사고당일 아침부터 피재자와 동료근로자 1명은 7층 옥상으로 몰탈용 모래를 운반하는 작업 실시
- 사고당시 패재자는 7층 옥상으로 올라가 물호스를 끌어 올리기 위하여 슬라브 선단에 설치된 안전난간의 망을 일부 해체한 후, 로프를 내리는 작업중 추락
- 안전난간이 슬라브 선단으로부터 안쪽으로 약45cm 위치한 곳에 위치하여 지면이 보이지 않는 관계로 근로자가 망을 일부 해체한 후 슬라브 선단에서 작업한 것으로 추정됨.

- 안전대 미착용 및 근로자의 안전의식 결여
 - 근로자가 추락등의 위험이 있는 장소에 설치된 안전난간의 방호망을 임의로 해체하고 작업을 실시하였으며, 작업상 부득이 방호망을 해체한 경우에는 안전난간에 안전대를 걸고 작업을 해야하나 안전대를 미착용

- 추락등의 위험이 있는 작업장소에서 작업하는 근로자의 안전장구 착용을 생활화 할 수 있도록 관리감독을 철저히 한다.
- 피재자의 나이가 60세의 고령자로, 고령자에게 적합한 작업을 시킨다.
 - 고소작업, 중량물 취급작업에 고령자의 작업을 지양한다.

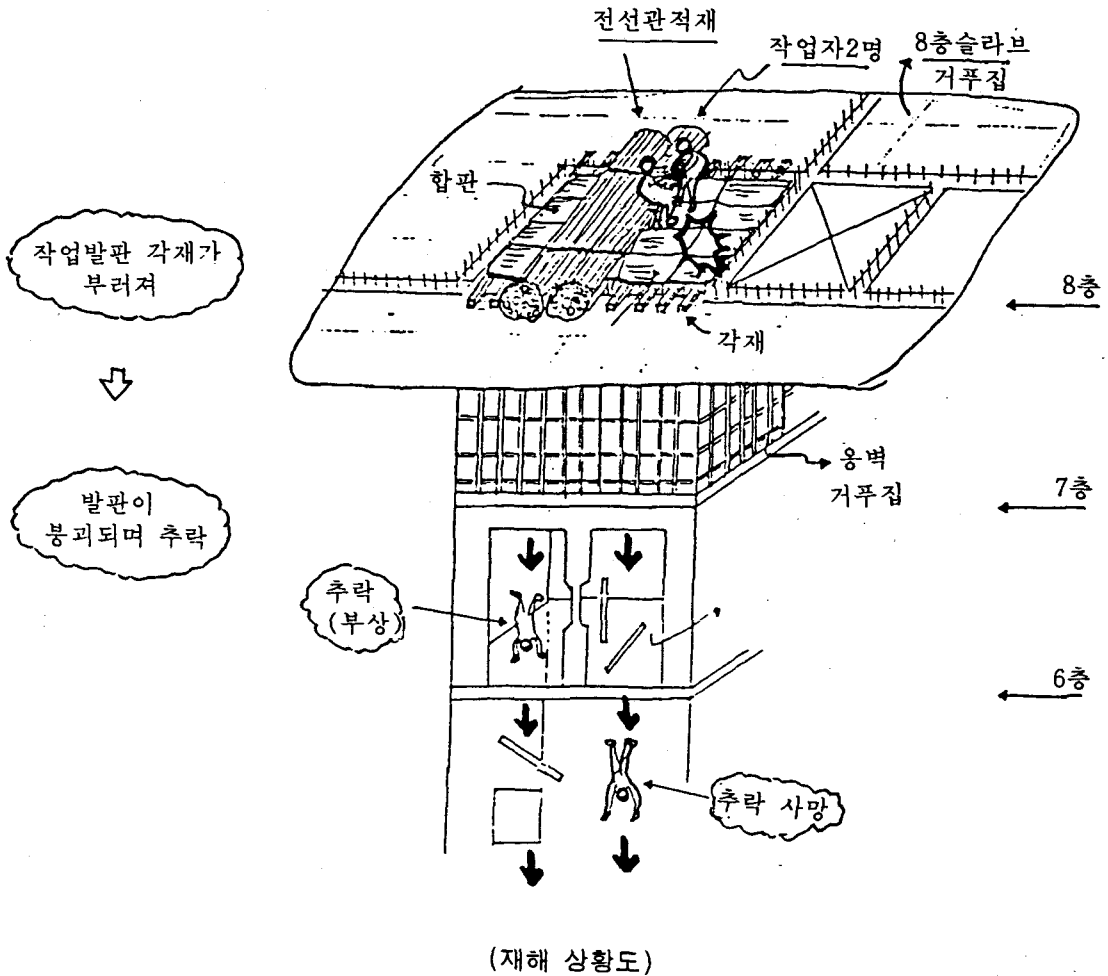
엘리베이터 피트 작업발판 붕괴로 추락

'93. 11. 27. 14:30경, 서울시 서대문구 창천동 소재, (주)○○○ 건설이 시공하는 ○○○ 사옥 신축공사 현장에서 8층 슬라브 골조 작업중 타워 크레인으로 인양된 전선관(철재 $\phi 16M/M$)을 E/V PIT 개구부 임시작업 발판위에 적치후 소운반하던 전공 2명이 작업발판의 붕괴로 지하 3층으로 추락, 1명 사망, 1명 부상당한 재해임.

- 8층 골조 작업중으로 사고당일 슬라브 거푸집 조립 작업후 철근 배근 및 전선관 배관 작업임.
- 1층에 적재된 전선관 다발 및 가공 전선관 1다발을 타워크레인을 이용 인양, E/V PIT 상부에 설치된 임시 작업발판에 적치
- 배관작업을 위해 BENDING을 해체하던중 각재가 부러지면서 발판이 붕괴됨.

- 작업방법 불량
 - 통상 슬라브 형틀 목공 조립 작업후 전선관 설치작업은 철근 배관 작업과 동시 또는 다음에 실시되나 사고발생 당시 철근 배근작업에 앞서 전선관 설치작업이 선행되어 전선관 다발을 E/V PIT 상부 임시작업 발판에 적치함으로써 사고발생
- 작업발판 불량
 - 작업발판을 설치할 때에는 충분한 강도를 유지할 수 있도록 설치하여야 하나 2-3회 전용된 각재, 합판을 사용, 적재된 전선과 약 1TON의 집중하중으로 결함이 있는 각재의 파손에 의해 작업발판이 붕괴됨.
- 관리감독 소홀
 - E/V PIT 작업발판등을 설치시에는 안전담당자를 지정, 설치방법, 사용자재, 적재적치 등 관리감독을 철저히 실시하여야 하나 소홀히 함.

- 작업방법 개선
 - 철근, 전선관 다발등을 타워크레인으로 인양시에는 거푸집 및 작업발판에 집중 하중이 발생되지 않도록 분산 적재토록하고 작업계획서를 작성 이에 의거 작업을 실시함.
- 작업발판 설치시 관리감독 철저
 - 작업발판을 설치할 때에는 사용자재의 검사를 철저히 실시하여 웅이 등 결함이 있는 자재의 사용금지 및 일체성이 유지될 수 있도록 긴결을 실시하여야 하며
 - 안전담당자를 지정 설치방법 및 안전작업 방법등에 대하여 근로자에게 주지시키고 관리감독을 철저히 실시함.

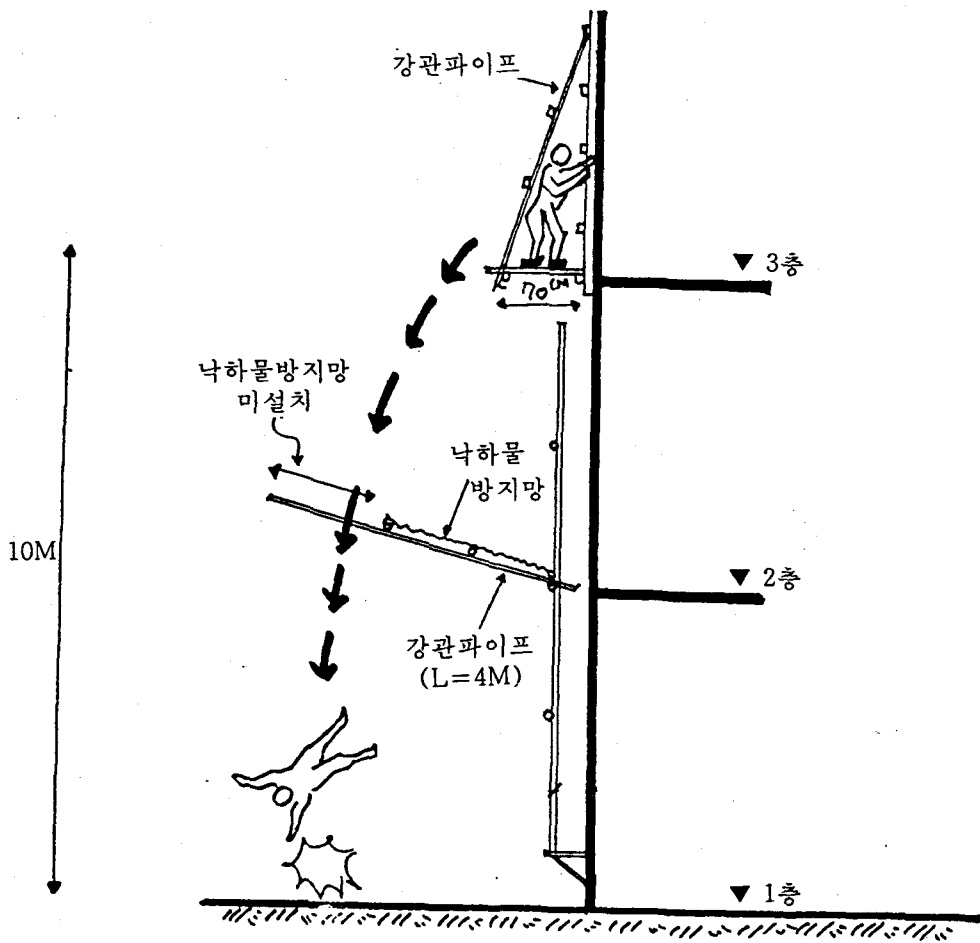
(재해 상황도)

'93. 12. 4. 10:20경, 대구시 수성구 소재, ○○종합건설(주) 한국○○은행 대구 지산동지점 신축현장에서, 목공인 재해자(49세)가 3층 측벽 거푸집 인양을 위해 외부 작업발판에서 준비작업중 10M아래 지상으로 추락 사망한 재해임.

- 사고당일 80톤 크레인을 사용하여 3층 측벽 거푸집 인양준비작업중, 재해자가 거푸집 외부에 설치한 작업발판(까치발)에서 거푸집 결속 철선(반생 #8)을 절단하다 추락
- 지상에서는 철선 절단작업 등 거푸집 인양준비 작업이 끝나면 거푸집을 인양할 예정으로 크레인 운전원 2명 및 목공 2명이 크레인을 이용하여 자재인양 중이었음.

- 안전대 미착용
- 외부 작업발판 설치불량
 - 각재 2~3개로 걸쳐놓은 상태
- 안전난간 미설치

- 안전대 착용 철저
- 안전기준에 적합한 작업발판 설치
 - 발판 재료간의 틈이 3CM이하로 할 것
- 안전난간은 안전기준에 의거 견고한 구조로 설치할 것
 - 2단으로 설치.(95cm, 45cm)
 - 가급적 강관파이프로 설치

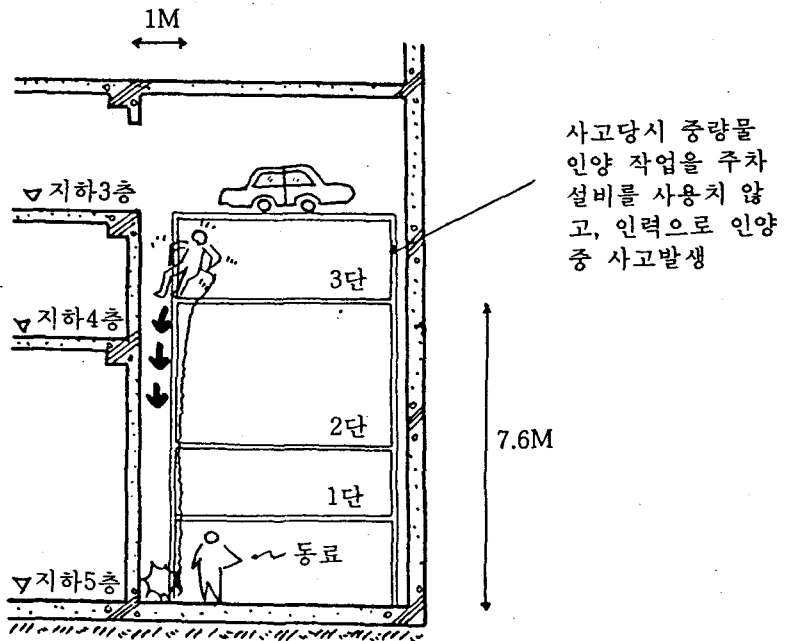
(재해 상황도)

'93. 1. 17. 07:40경, 서울시 송파구 소재, ○○건설(주) 평전빌딩 신축공사 현장 지하실 기계식 주차설비에서, ○○설비(주) 소속 ○○○(45세, 배관공)가 주차설비에서 배관작업중, 몸의 중심을 잃고 7.6M아래 지하 5층 바닥으로 추락, 병원으로 후송 치료중 1. 20. 13:00경 사망한 재해임.

- 사고당시 재해자 ○○○는 배관작업을 위하여 기계식 주차설비 3단(폰이 약 7.6m)으로 올라가서 배관 절단을 위해 백동원이 지하5층 바닥에서 마닐라로우프로 결속하여준 Cutter기를 인양한 후 로우프를 풀고 Angle 인양을 위해 마닐라 로우프의 매듭을 결속하던중
- 기계식 주차설비 단부에서 몸의 중심을 잃고 Cutter기 및 마닐라 로우프와 함께 지하5층 바닥으로 추락, 병원으로 후송 치료중 '94. 1. 20. 13:00경 사망함.

- 근로자의 불안정한 작업방법
 - Cutter기의 인양을 당시 작동하고 있던 주차설비를 사용, 작업하여야 하나, 추락 방호조치가 되어 있지 않는 개구부에서 불안정하게 인력으로 인양작업중 사고발생
- 안전대 부착설비 미설치 및 안전대 미착용
 - 사고당시 재해자는 안전대 및 안전모를 지급받은 상황이었으나 주차설비로 올라가 안전대와 안전모를 사다리 옆에 벗어놓고 작업을 하던중 추락함.

- Cutter기 등 중량물의 작업도구를 해당 작업장소까지 운반시에는 인력 운반을 피하고 현장 여건에 맞는 적절한 인양기구 혹은 해당 설비를 사용하도록 관리 감독을 철저히 하여야 한다.
- 작업전 안전교육 및 작업지시를 할 때에는 각 작업자별로 유해·위험한 요인에 대한 대책을 미리 인지시키고 안전한 작업방법으로 작업이 될 수 있도록 철저한 관리감독 및 작업지시를 하여야 한다.
- 개구부 주위에 안전난간의 설치가 곤란한 경우 작업시 추락방지를 위해 안전대 부착설비를 설치한 후 작업하여야 한다.

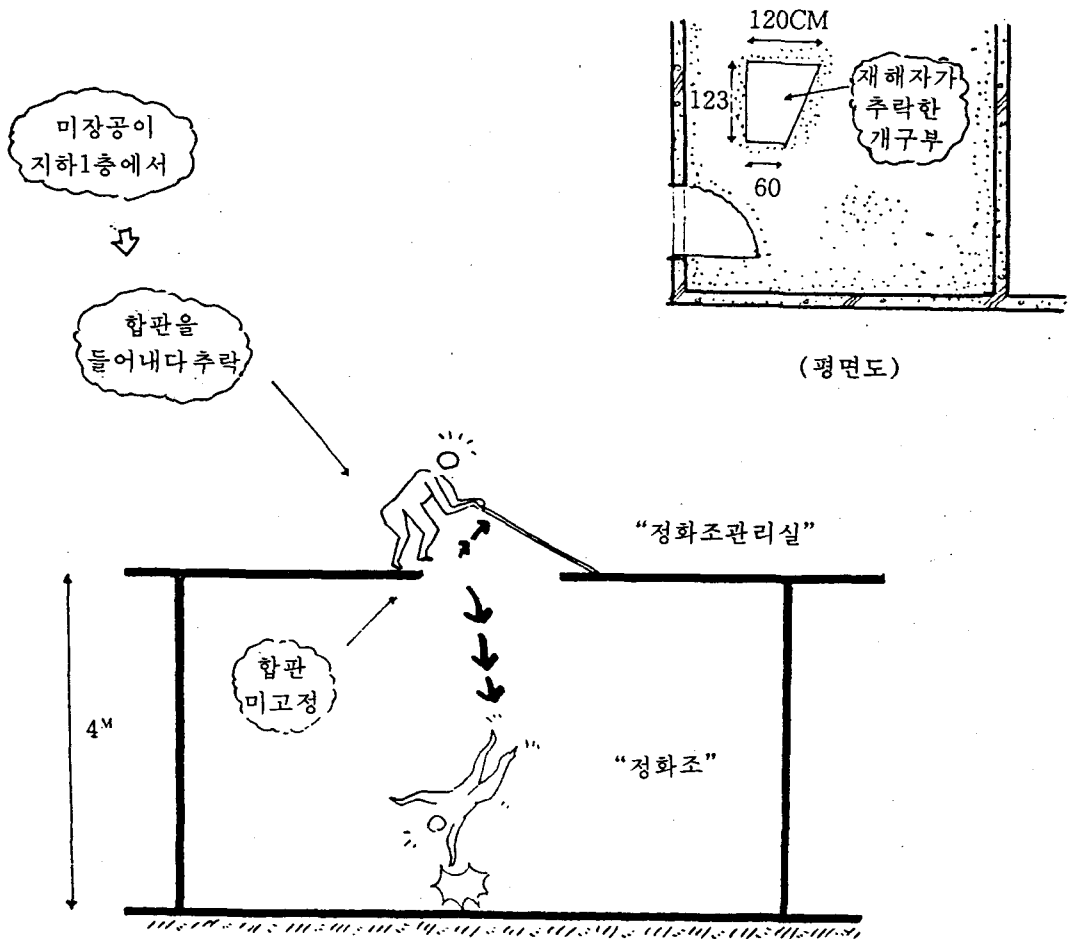
(재해 상황도)

'93. 1. 14. 08:00경, 서울시 강남구 청담동 소재, ○○기업공사(주) ○○빌딩 신축공사 현장 지하1층에서, 미장공 ○○○(46세)이 벽체 미장작업용 틀비계 작업발판으로 사용하기 위해 정화조 작업구 개구부에 덮어 놓은 합판을 들어내던중, 4M 아래 바닥으로 실족, 추락 사망

- 08:10: 재해자가 미장 작업장에서 약 10m 떨어진 정화조 관리실로 들어가 정화조 내부작업용 작업구(개구부 123×120×60cm, 사다리꼴 개구부, 그림참조)에 덮어놓은 합판을 발견하여 들어내던중 실족(추정) 4m 아래 CON'C 바닥으로 추락하여 두개골 골절로 인한 뇌출혈로 사망

- 개구부 덮개 설치 상태 불량
 - 근로자 추락 등을 방지하기 위해 설치한 개구부 덮개는 움직이거나, 타용도로 사용치 못하도록 못등으로 견고하게 고정했어야 하나 개구부에 합판등으로 단순히 덮어놓은 상태로 방치중 재해 발생
- 보호구 미착용(안전모)
 - 근로자는 현장에서 지급한 안전모를 착용후 작업했어야 하나 지급받은 안전모를 미착용한 상태에서 작업중 개구부로 실족, 두개골 골절로 인한 뇌출혈로 사망
- 작업발판용 자재를 충분히 작업반에 지급후 작업토록 작업지시를 했어야 하나, 발판자재의 지급이 없이 작업을 지시하여 근로자의 불안정한 행위를 유발

- 사고가 발생한 개구부는 정화조 내부작업을 위한 작업구로 근로자가 수시로 방수등의 작업을 위해 드나들어야하고, 개구부가 덮개 등으로 설치하기에는 큰 개구부(120×123×60cm)이므로 덮개 설치보다는 난간등을 설치하는 것이 타당하며
- 현장내 모든 개구부 덮개는 CON'C 못 등으로 견고하고 합판에 식별이 용이한 황색 페인트 등으로 색칠후 적색으로 “개구부” “추락주의” 등의 안전표지를 명기후
- 이러한 개구부 안전시설물을 타용도로 전용치 못하도록 근로자 교육시 주시시키도록 함.

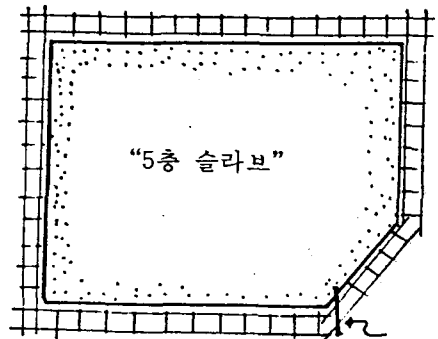
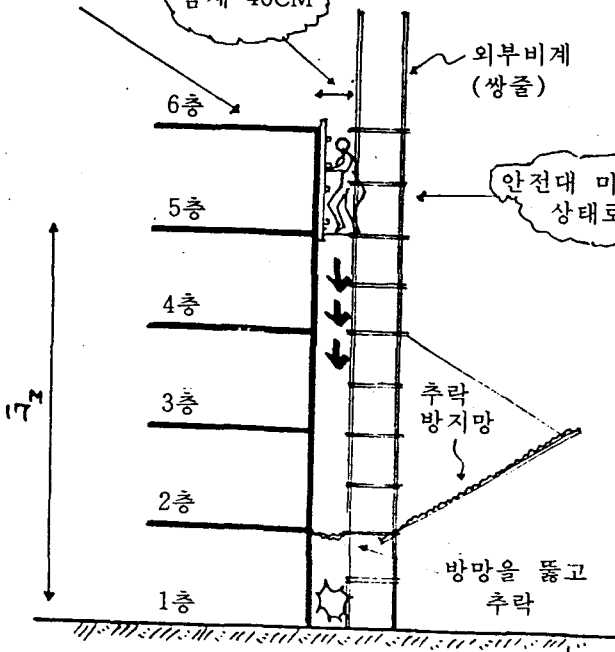
(재해 상황도)

미고정상상태의 각재를 밟고 작업중 사고발생

벽체와의 틈새 40CM

미고정 상태의 각재

안전대 미착용 상태로

외부옹벽 거푸집 해체작업중

옹벽과 외부비계 사이로 추락

- 07:20분경 5층 내부의 거꾸집 해체 작업을 동료작업자 14명과 함께 실시
- 14:00경부터 5층 외부 거꾸집 해체 작업을 동료작업자 4명과 실시
- 16:37분경 5층 내부에서 거꾸집 해체 작업중이던 ○○○(최초 목격자)이 각재가 부러지는 소리(2층 바닥에 있는 3'×3' 각재)에 밖을 내다보니 재해자가 추락하여 있었음.

- 작업발판의 불량 및 안전난간 미설치
 - 쌍줄비계 및 이에 걸쳐 고정되지 않은 각재(3'×3')를 작업발판으로 사용하다 각재가 전위되면서 실족
- 안전대 미착용

- 견고한 작업발판 및 안전난간 설치 철저
- 외벽 거꾸집 조립·해체 작업시 반드시 안전대 착용

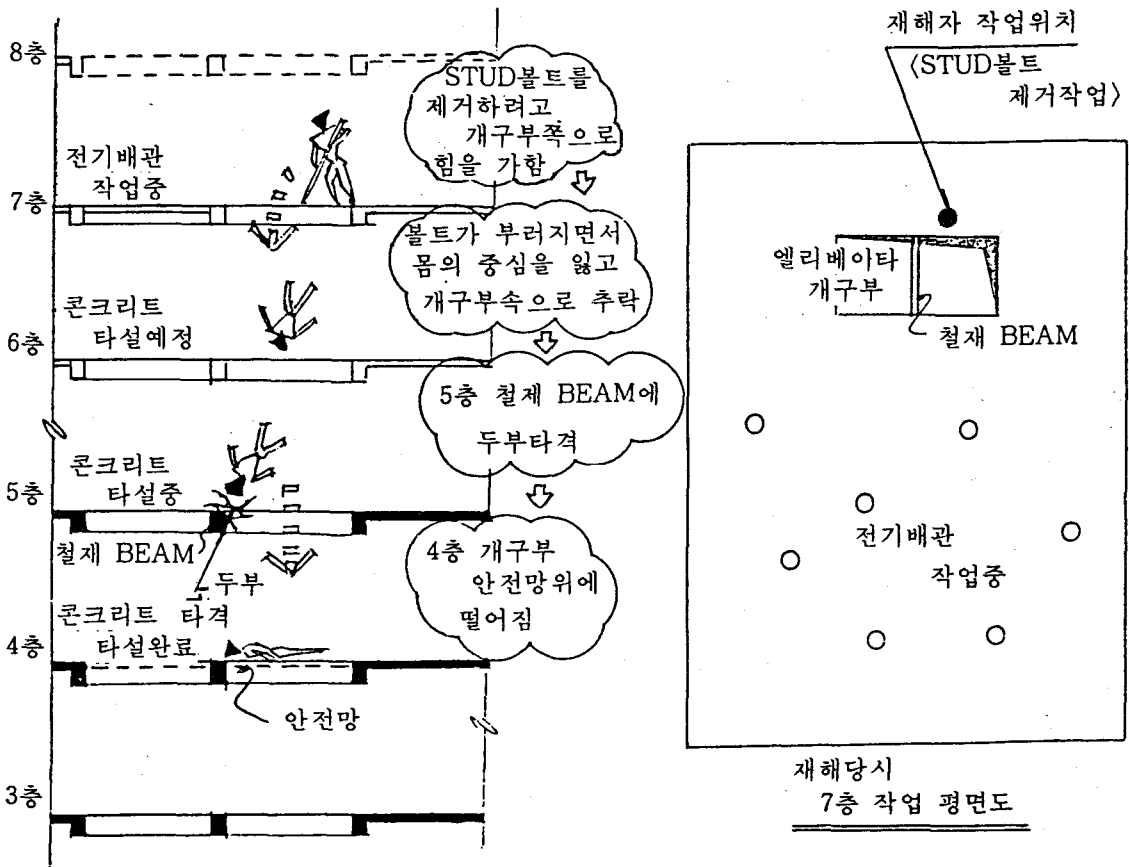
(재해 상황도)

'93. 10. 20. 14:20분경, 서울시 강남구 대치동 소재, ○○개발(주) 강남빌딩 신축현장에서 재해자(28세. 전공)가 7층 스라브 배관 작업중 몸의 중심을 잃고 엘리베이터 개구부속으로 추락, 5층 스라브 철재 BEAM에 부딪힌후 4층 안전망 위로 떨어져 사망한 재해임.

- 피재자는 7층 엘리베이터 홀 주위의 전기 배관 작업중 파이프가 STUD 볼트에 걸리자 철근 밴딩기로 STUD 볼트를 제거하려다, STUD 볼트가 부러지면서 몸의 중심을 잃고 개구부로 추락, 5층 철재 BEAM에 두부가 부딪히면서 4층에 설치된 안전망 위로 떨어져 사망함.

- 개구부 방호조치 미흡
 - 엘리베이터 개구부의 안전난간 및 안전망 미설치
- 작업자(재해자)의 보호구 미착용
 - 작업자의 안전모 및 안전대 미착용
- 작업방법 불량
 - 힘을 가하는 방향이 스라브쪽으로 향하여야 하나 개구부쪽으로 힘을 가함.

- 개구부 방호시설(안전난간, 안전망) 설치
- 작업자의 보호구(안전모, 안전대) 착용
- 작업전 안전한 작업방법을 강구한 후에 작업실시

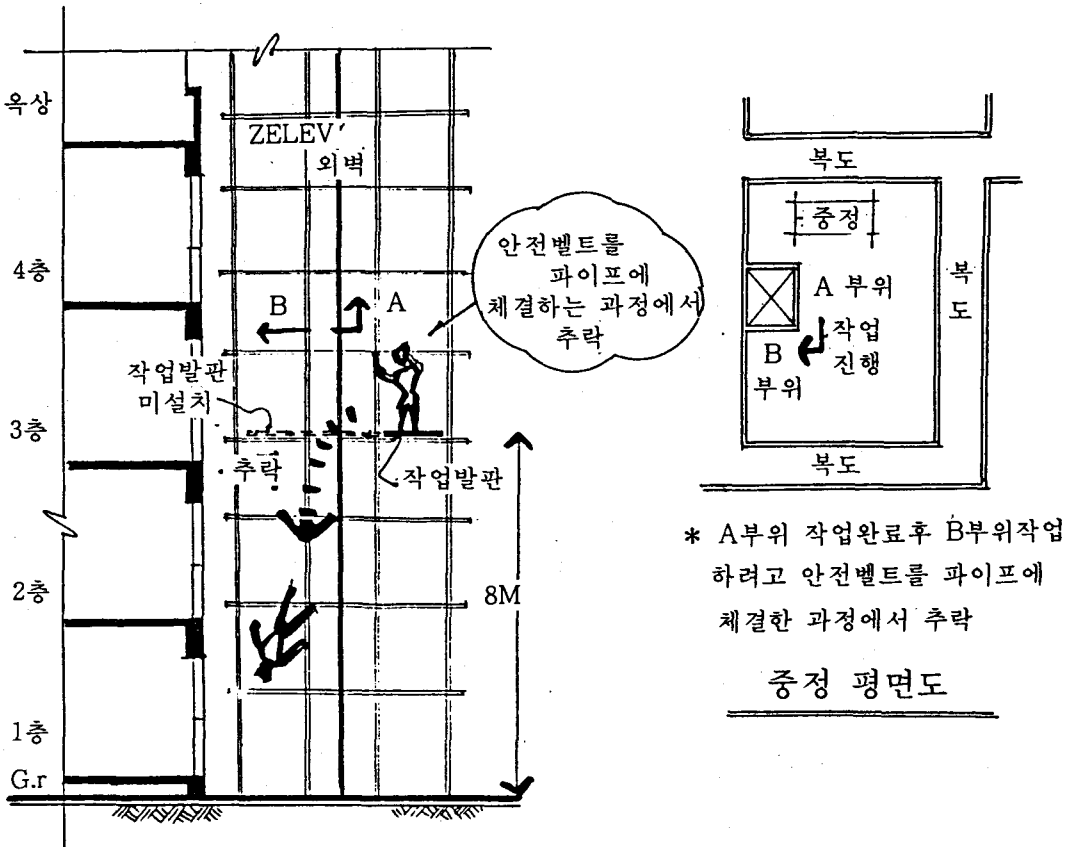
(재해 상황도)

* A부위 작업완료후 B부위작업 하려고 안전벨트를 파이프에 체결한 과정에서 추락

- 사고당시 재해자가 작업발판(3층 바닥높이)에서 ELEV.PIT 전면부 작업을 마치고 작업위치를 이동하여 머리높이의 수평방향 비계파이프에 안전벨트를 체결하는 과정에서 몸의 중심을 잃고 넘어지면서 지상으로 추락(H=8M)하여 사망한 재해임.

- 근로자의 불안정한 행동
 - 안전벨트가 미결속된 상태에서 후속작업을 진행함.
- 비계에 체결하기 부적합한 후크(안전벨트)를 지급하므로서 불안정한 행동 및 불필요한 동작 유발

- 근로자의 안전의식 고취 교육 실시
 - 근로자가 안전한 방법으로 작업할 수 있도록 안전의식 교육 실시
- 비계에 체결하기 용이한 후크(안전벨트)사용

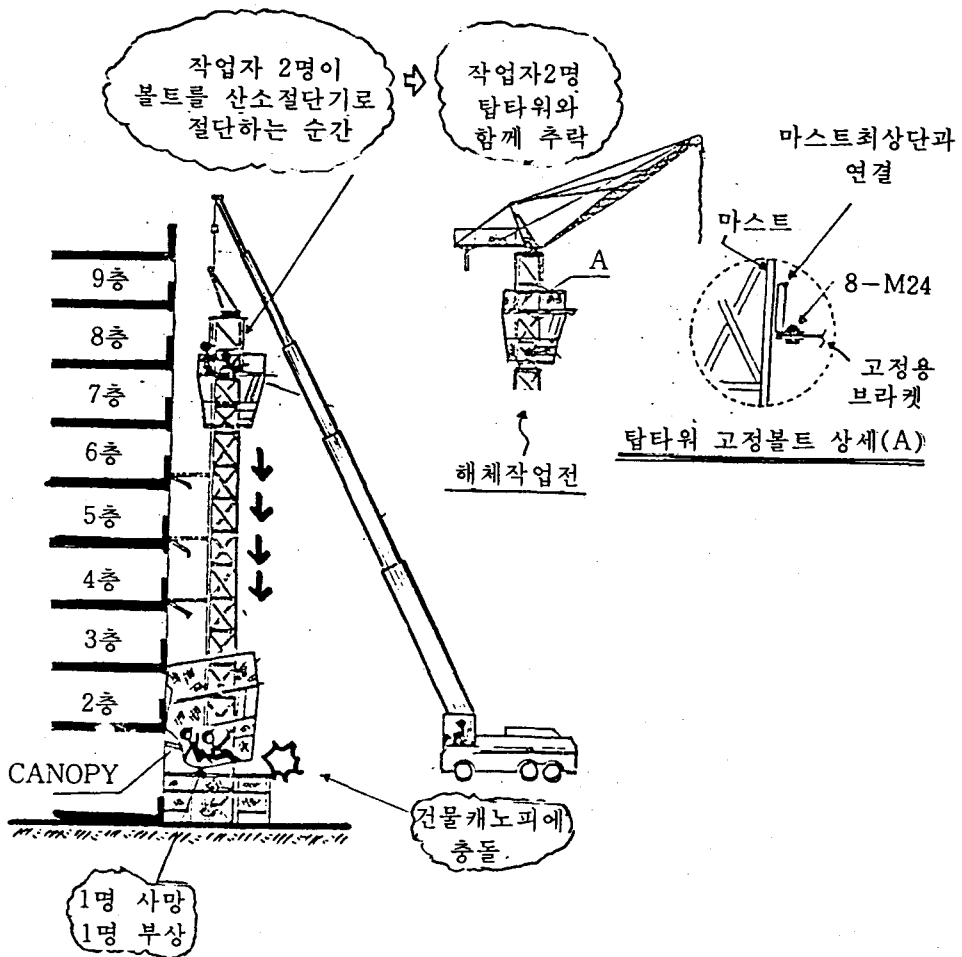
(재해 상황도)

'93. 11. 19. 16:20경, 경북 포항시 죽도동 소재, (주)○○에서 시공하는 대학○○보험사옥 신축공사 현장에서, 건설용리프트 해체작업을 하던중, ○○엔지니어링 소속 재해자 외 1명이 탐타워(조정실) 연결용 고정볼트를 탐타워(조정실) 내부에서 산소절단기로 절단하는 순간, 탐타워와 함께 추락하여 1명은 사망, 1명은 중상을 당한 재해임.

- 사고당일 07:40분 부터 리프트 해체업체 태영 ENG에서 해체작업 실시
- 지상 11층(44M) 높이의 탑타워부를 유압실린더를 이용, 자주식으로 한단씩(2M) 해체하여 8층까지 해체한후, 트럭크레인을 이용하여 균형추와 BOOM을 해체한 상태에서
- 크레인으로 리프트 MAST 최상단의 크레인용 포스트를 잡고 탑타워를 고정하고 있는 브라켓트 연결용 볼트를 탑타워 내부에서 산소절단기로 절단하다 탑타워와 함께 추락

- 작업방법 불량
- 리프트 해체 표준작업 무시
- 리프트 구조에 대한 이해부족

- 해체작업시 탑타워와 상부 크레인부는 유압실린더를 이용하여 자주식으로 최대한 내린후 (지상 높이 약 6M) 크레인으로 모든 부분을 철거한다.
- 해체작업시 연결부의 상호관계 및 안정성을 확인
- 작업절차 변경이 충분한 검토 및 안전성 여부를 확인후 작업 실시
- 안전교육시 기술교육 철저

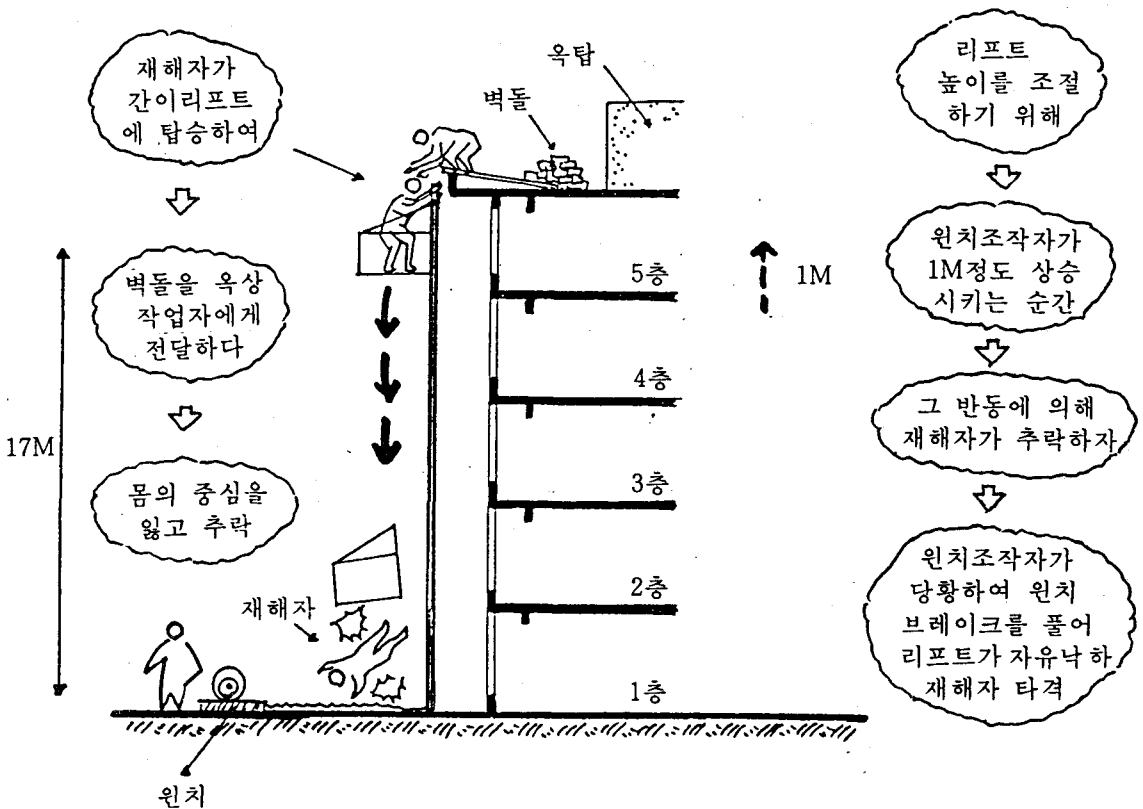
(재해 상황도)

'93. 11. 26. 16:00 ○○산업(주) 봉천중학교 화장실 보수공사 현장 5층 조적 작업장에서, 조적공 ○○○(47세)이 옥탑(6층) 마감후 남아있는 벽돌을 5층으로 옮기기 위해 간이리프트를 5층 바닥에서 1M정도 상향 정지시킨후, 간이리프트에 탑승, 벽돌을 운반하다 간이리프트에서 17M 아래 지상으로 추락 사망한 재해임

- 간이LIEF가 자유낙하한 것으로 보아 원치의 역회전방지브레이크를 걸어놓지 않은 상태에서 FOOT 브레이크만 원치 운전원이 밟고 있는 상태에서 작업한 것으로 추정되며, 간이LIFT에는 문짝이 설치되어 있지 않은 상태에서 사고 발생.

- 문짝이 설치되어 있지 않은 간이 LIFT에 탑승하여 작업
 - 문짝이 미설치되어 있는 간이 LIFT에 탑승하여 작업중, LIFT가 움직이자 중심을 잃음.
 - 간이 LIFT에는 문짝을 설치해야 하고, 간이 LIFT에는 자재운반이나 점검, 수리등을 목적 이외에는 탑승을 하지 말아야 함.
- 원치의 지금부브레이크(역회전방지 브레이크) 작동 미실시
 - 원치 운전원이 지금부브레이크를 걸어놓지 않고 FOOT 브레이크만 사용 작업중, LIFT가 움직이자 재해자가 몸의 중심을 잃고 바닥으로 추락, 운전이 당황하여 브레이크를 놓자 LIFT가 자유낙하, 추락해 있는 재해자를 덮쳐 2차 재해발생.
- 작업방법 불량
 - 작업의 신속성만 고려하여 상기와 같은 불안전한 작업실시

- 간이 LIFT는 문짝을 설치토록 하고, 간이LIFT에는 자재의 운반이나, 점검, 수리 이외의 목적으로는 간이 LIFT에 탑승하지 못하도록 교육철저
- 간이 LIFT를 상승시켜 작업시는 원치의 지금부브레이크(역회전방지 브레이크)를 걸어 놓고 사용토록 함.
- 자재운반시 계단 등의 안전통로를 이용하여 운반할 수 있도록 교육 철저.

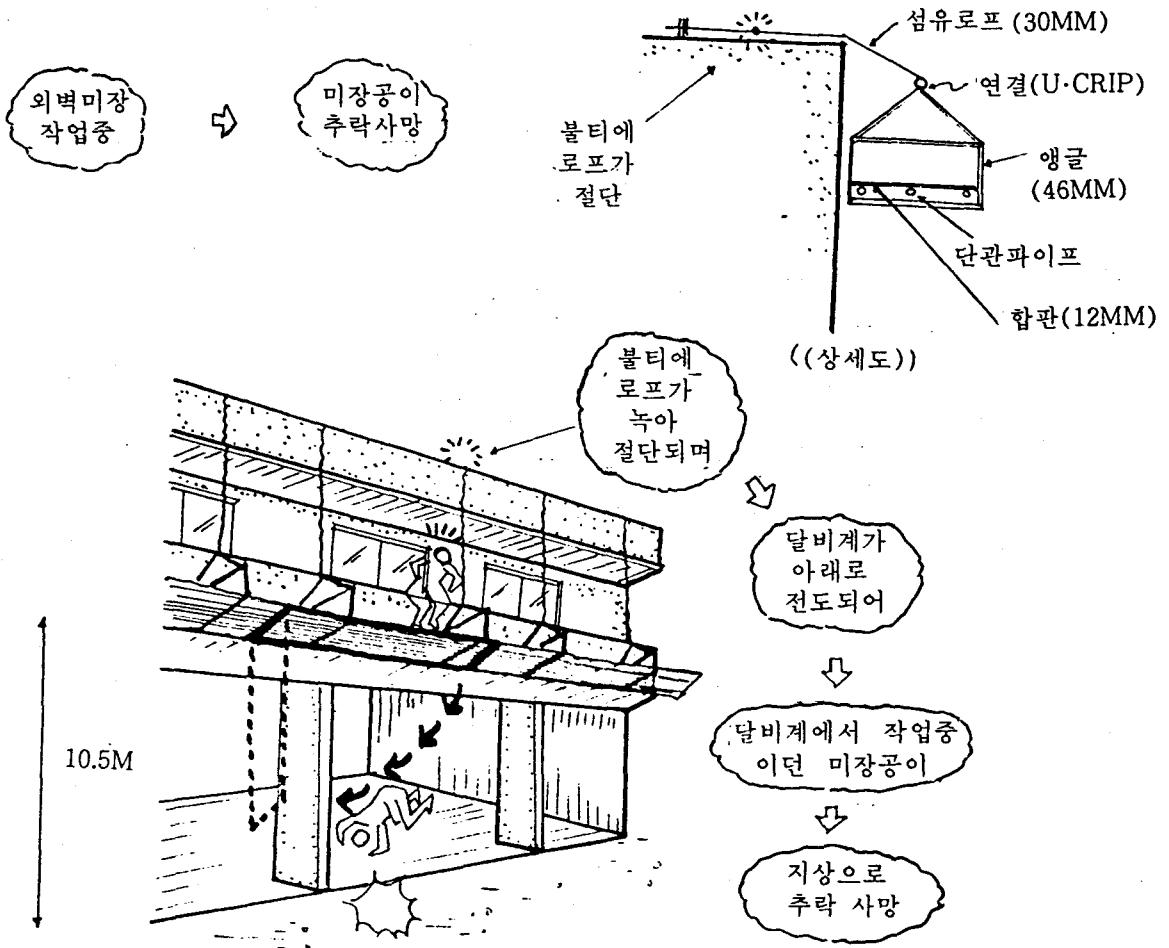
(재해 상황도)

'93. 1. 15. 09:10, ○○통운(주)가 직영 시공하는 경기도 송탄시 가재동 소재, 송탄지점 자동차 관련시설 신축공사 현장에서, 미장공 ○○○(남, 37세)이 간이 달비계에 탑승하여 외벽 미장 작업도중, 간이 달비계(간이 운반구 겸 작업발판)지지 섬유 ROPE 2선중 1선이 절단되어 추락, 사망한 재해임.

- 사고당일 미장작업자는 간이 달비계를 현장 제작, 조립하여 옥탑 상부 $\phi 22\text{MM}$ 철근에 고정된 30MM 섬유 ROPE에 매달아 ROPE의 꼬임을 풀면서 하강하며 작업 실시
- 사고당시 옥탑부 미장 작업면의 서리를 시멘트 포대를 말아 불을 붙여 녹이는 작업과정에서, 불씨가 옥탑 SLAB 섬유 ROPE를 녹여 절단, 간이 달비계가 전도되면서 재해자가 약 10.5M 아래로 추락

- 구명줄 미설치, 안전대 미착용
 - 달비계 지지 ROPE 외에 안전대 부착설비로서 별도의 구명 ROPE를 설치하고 구명 ROPE에 안전대를 착용하여야 하나 미실시
- 근로자의 불안전(부주의) 행동
 - 직접원인은 근로자의 불안전(부주의) 행동으로 야기되었으나 달비계 탑승의 위험작업에 따른 안전담당자의 지정 및 안전작업에 대한 지휘·감독등 안전활동이 매우 미흡

- 간이 달비계 구명줄 설치 및 안전대 착용
 - 곤도라 형식의 간이 달비계에 근로자가 탑승하여 작업할 때에는 추락위험에 대비한 안전장치 또는 안전조치를 강구하여야 하며, 특히 달비계에 구명줄(안전대 부착 설비)을 설치, 2종 안전대(1개걸이)를 착용후 작업토록함.
- 안전담당자 지정 및 활동
 - 간이달비계 설치, 해체 및 달비계 탑승 작업에는 안전담당자를 지정하여 특별교육, 기구설비의 점검, 보호구의 착용, 안전작업의 결정등 작업을 지휘 감독토록함.

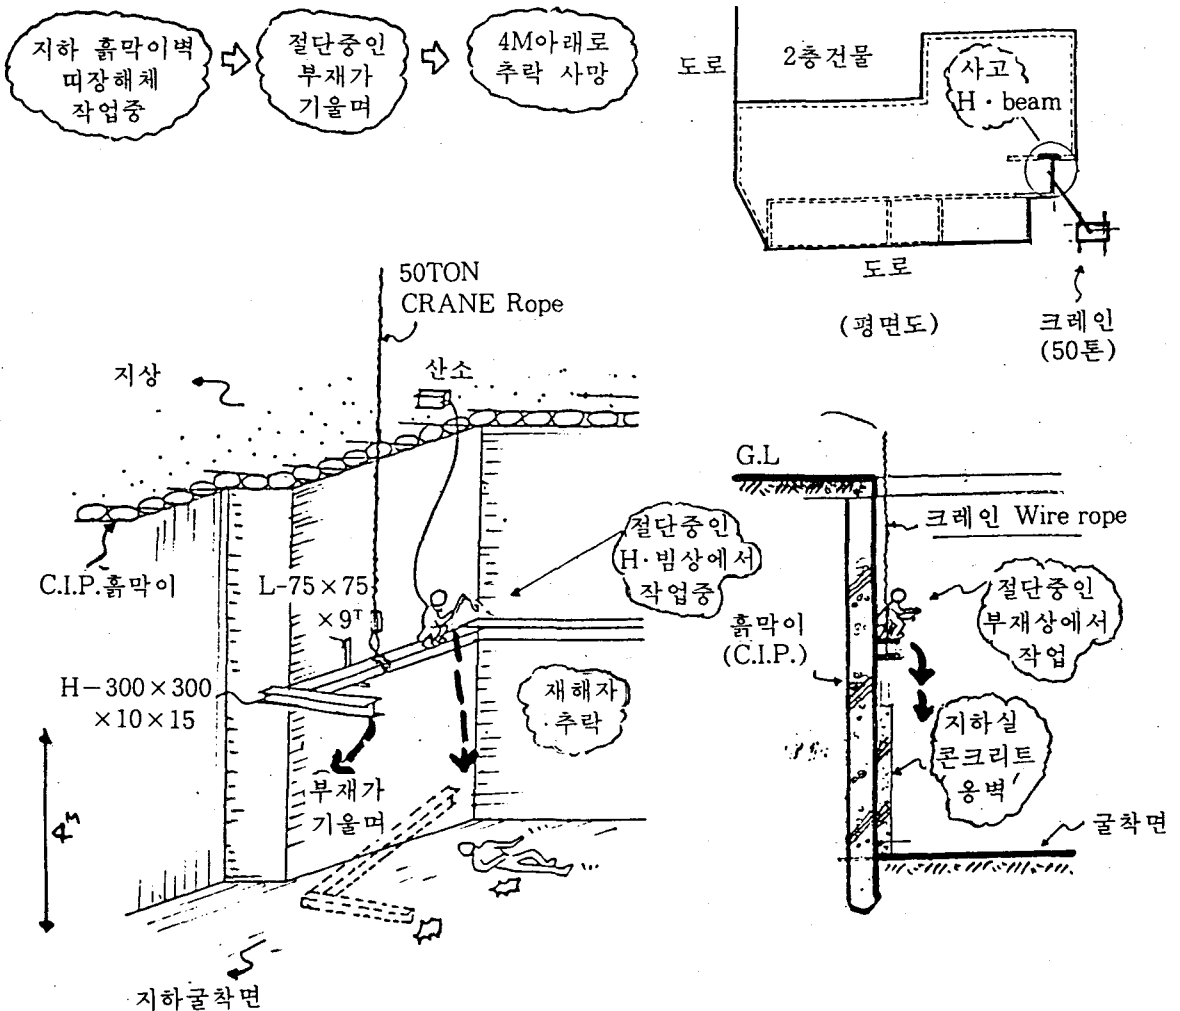
(재해 상황도)

'93. 10. 23. 16:30경, 경남 진주시 소재, ○○건설(주) 극장 및 근린시설공사 현장에서, 흙막이 지보공 H-BEAM 해체작업중, 철골공인 재해자(42세)가 H-BEAM 상부에서 몸의 균형을 잃고 4M아래 바닥으로 추락 사망한 재해임.

- 사고당시 철골공 ○○○이 50TON CRANE에 “L”자 TYPE의 부재에 올라 서서 산소절단기를 이용하여 단부 부재 용접부위를 절단하는 순간, 부재가 약간 들리며(크레인에 묶여 있으므로) 아래방향으로 처지자 재해자가 몸의 균형을 잃고 바닥으로 추락 사망함.

- 작업발판 미설치
 - 흙막이 지보공, 띠장등을 해체시 비계등을 이용한 작업발판을 설치후 작업투입하여야 하나 작업발판 미설치 상태에서 작업중 사고발생
- 작업자 불안정한 행동
 - 해체중인 부재(폭 30CM)상부에 올라 앉아 산소절단 작업중 사고발생
- 안전대 미착용
 - 가설작업 발판등이 미설치된 상태에서 2M이상 고소작업시 안전대 착용이 필수적인 상황이었으나 미착용 상태에서 사고발생

- 작업발판 설치 철저
 - 흙막이 지보공에 설치된 띠장이나 버팀대를 해체시에는 가시공된 구조물을 작업발판으로 이용하거나 구조물 이용이 불가능시에는 작업발판을 설치후 작업토록 한다.
- CRANE으로 물체를 인양시 2개소 이상을 묶어 편심이 발생하지 않도록 한다.

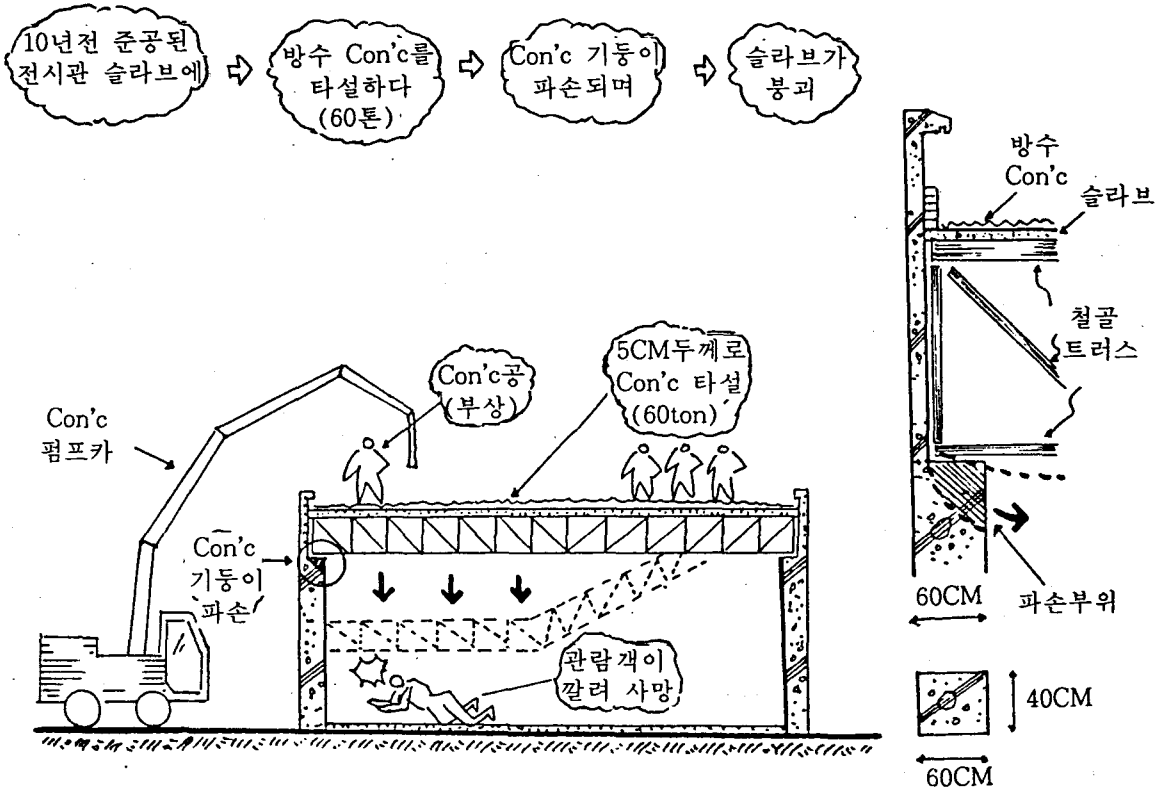
(재해 상황도)

'93. 11. 5. 14:30분경, 경기도 성남시 분당구 소재, ○○산업(주)가 시공하는 새마을 연수원 구내 새마을역사관 전시실 방수 작업장에서, 전시실(단층, 648m²) 옥상 SLAB에 방수용 콘크리트 타설중, SLAB 상재하중의 증가로 지붕 철골 TRUSS지지 콘크리트 기둥 모서리가 파손되면서 지붕이 붕괴되어, 전시실 내부에서 작품 감상중이던 ○○○(제3자)이 매몰-사망한 재해임.

- 새마을 역사관 전시실은 83년 준공된 단층건물로 지붕 방수물탈이 깨어져 누수됨.
- 방수공사로 두께 5cm 콘크리트를 포설하고 우레탄 방수시공 계획
- 전시실에서는 시민강좌 회원 작품전시회가 열리고 있었으나 콘크리트 타설전 관람객을 철수 시킴.
- 오전중 식당동 콘크리트 타설후 오후에 PUMP CAR를 이용하여 전시실 콘크리트 타설완료 단계에서 사고발생

- 안전성 평가 미실시
 - 면적 36M×18M의 중간기둥 없는 전시실 상판구조에 설계당시보다 과다한 중량 콘크리트 (약 32m³, 75ton)를 재하함에 따른 구조적 안전성 평가(진단)미실시
- 위험방지 조치 미실시
 - PIPE SUPPORT등 지보공 미설치
 - 출입금지등 위험방지 조치 미실시

- 안전성 평가(진단) 실시후 작업
 - 구조물 또는 이와 유사한 시설물에 설계당시보다 초과하는 상당 하중을 부과할 때에는 당초 설계 및 구조에 대한 검토로 안전성 평가 진단을 실시하여 이에 상응하는 조치를 강구, 시공하여야 함.
- 출입금지 구역설정, 위험방지 조치 강구
 - 최소한 PIPE SUPPORT등 지보공 설치하고, 출입금지 구역의 설정 등 필요한 조치를 하여야 함.

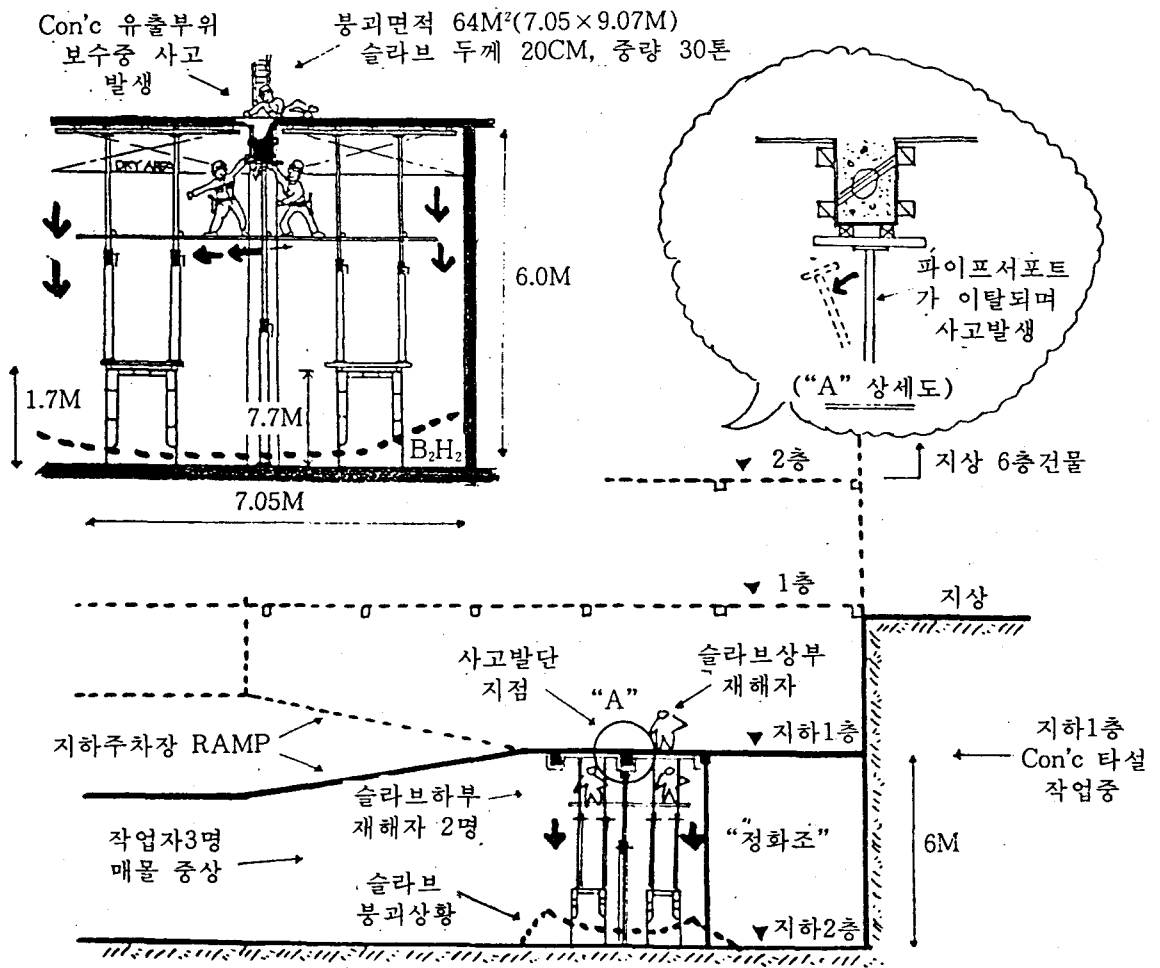
(재해 상황도)

'93. 12. 27. 09 : 30경, 경북 고령군 고령읍 소재, (주)○○종합건설 금림 B/D 신축공사 현장에서, 지하1층 주차장 SLAB CON'C 타설작업중 SLAB가 붕괴되어, 거푸집 보수작업중이던 형틀목공 3명이 매몰, 중상을 입은 재해임.

- 사고당일 07:30분 부터 지하1층 RAMP 및 주차장 바닥 SLAB CON'C 타설작업 실시
- 정확조 부위의 타설을 완료하고 사고지점인 DRY AREA 중간기둥과 SLAB BEAM CON'C 타설작업을 하던중 CON'C가 계속 유출되어 유출부위의 CON'C 타설을 일시중지한후
- 목공 3명이 2명은 SLAB하부에서 1명은 SLAB 상부에서 거푸집 보수작업을 실시함.
- 목공 3명이 거푸집 보수작업을 하는 과정에서 지보공에 수평력을 가함으로써 보를 지지하던 PIPE SUPPORT가 상부하중에 의해 좌굴 붕괴되어 3명이 매몰 중상.

- 거푸집 지보공 설치구조 불량
 - 층고가 6M로 높아 안전성이 높은 틀비계지보공으로 견고하게 설치하는 등 작업전 붕괴방지조치가 필요했으나 틀비계와 파이프써포트를 2단으로 혼용 및 수평연결재 설치 불량으로 붕괴사고 발생.
- 보수방법 불량
 - 작업중 기설치된 SLAB 동바리(PIPE SUPPORT 및 수평연결재)에 지지하여 작업을 실시함으로써 연직하중 및 수평하중을 가함.
- 작업전 거푸집 조립도 미작성 및 안전성 검토 미실시

- 층고가 높은 경우의 지보공 설치는 슬라브 붕괴에 대비한 철저한 사전 안전성 검토가 필요하며, 그 검토 결과에 의거 거푸집지보공 조립도를 작성, 설치토록하고 가급적 파이프써포트를 지양하고, 안전성이 높은 틀비계지보공으로 설치토록 함.
- 작업방법 개선
 - CON'C 타설작업중 거푸집 보수시는 타설된 상재하중을 고려 동바리에 외력이 가해지지 아니하는 방법으로 실시토록 함.

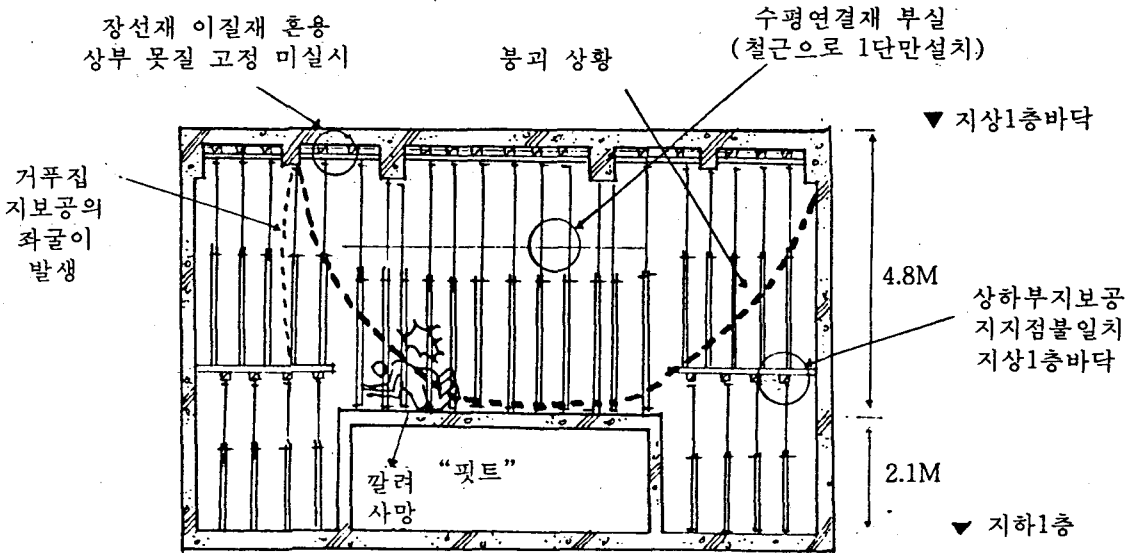
(재해 상황도)

'93. 12. 4. 17:50분경, 인천시 남구 주안동 소재, ○○종합건설(주)이 시공하는 ○○빌딩 신축 공사 현장에서, 당일 콘크리트 타설한 1층 바닥 슬라브가 붕괴되어 지하1층을 순찰중이던 경비원이 구조물에 깔려 압사하고 양생온도 유지를 위해 드럼통에 장작불을 피우던 ○○○가 부상당한 재해임.

- 사고 현장은 지하3층, 지상4층 빌딩 건물로서, 사고당일 07:30경부터 CON'C 타설작업을 시작하여 지하옹벽, 기둥, 보, 1층 바닥순으로 CON'C 타설작업을 진행하여 16:00경 완료 함.(타설량 316M³)
- 19:55분경 슬라브 붕괴가 시작되어 4명중 2명은 대피하였으나 순찰시 지하층에 있던 경비원 ○○○이 슬라브에 깔려 압사하고, 직영인부 ○○○는 대피중 부상당함
- 당일 CON'C 타설면적은 27.9M×20M이며 이중 18M×16M가 붕괴됨.

- 거푸집 지보공 설치상태 불안전
 - 거푸집 장선재로 규격이 상이한 이질재 사용(φ50 단관파이프+4.5×4.5 각재혼용)
 - 지보공 상부 못질고정 미실시 및 지보공 수직도 불량으로 지지력 감소 초래
 - 수평연결재로 D13철근을 철선으로 연결, 약 1.7M높이에 1단만 설치함으로 인해 지보공의 좌굴방지에 효과적이지 못했음.
 - 일부구간을 파이프 서프트를 사용 2단으로 설치함에 있어, 상하부 지보공의 지지점 불일치로 하중전달 불균형에 의한 편심이 발생.

- 사용되는 장선, 명에, 지보공재는 휨, 처짐, 전단에 대한 검토후 부재치수의 간격을 정하여 조립도를 작성하고 동일장소에서는 동일규격, 동일재료를 사용토록함.
- 지보공은 상, 하부 고정을 견고히 하고 수직을 유지토록 함.
- 높이 2M 이내마다 수평연결재를 2개방향으로 설치하고 전용연결 철물로 고정토록 함.
- 2단 지보공 구조시 1단 지보공위에 갈목을 설치한후 그 교차점에 상부 지보공을 설치하여 상하부 지보공 지지점을 일치시키도록 함.(가능한 틀비계 지보공으로 설치토록 함.)

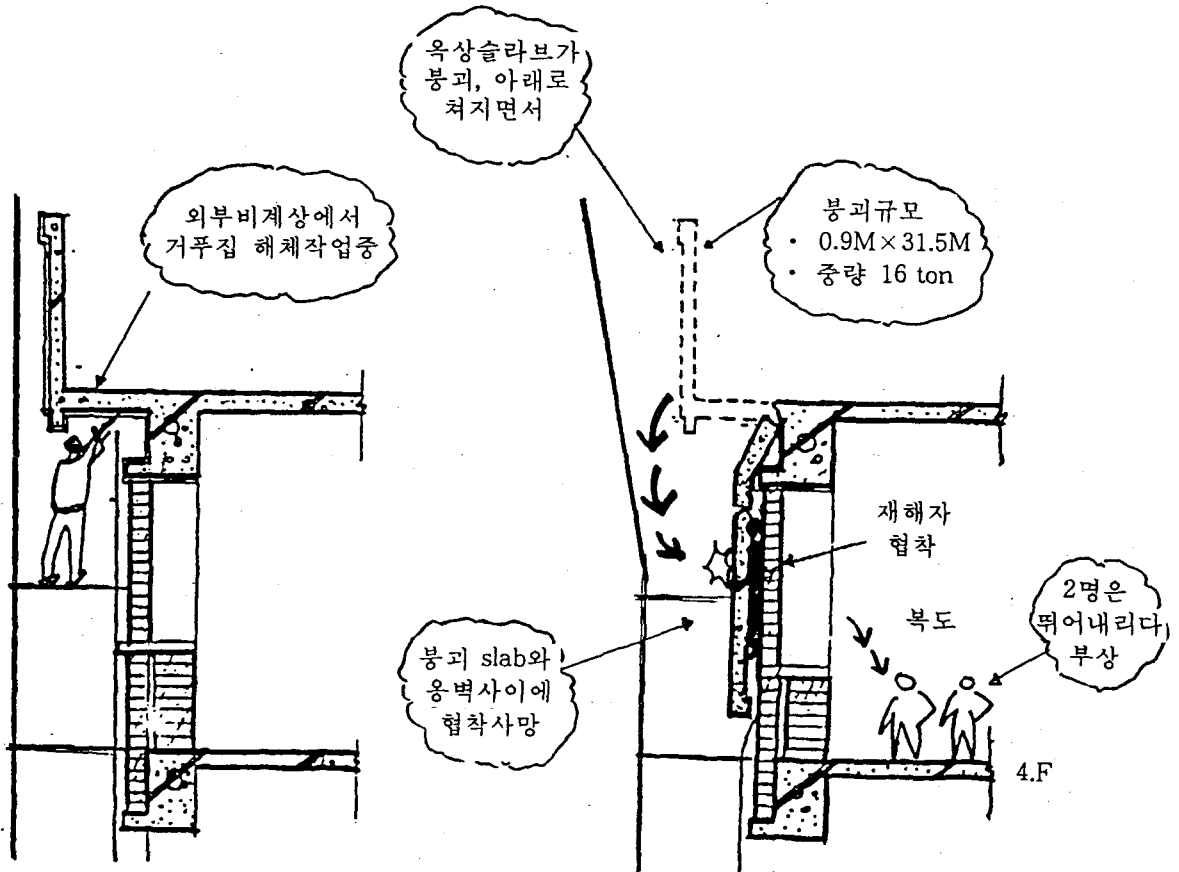
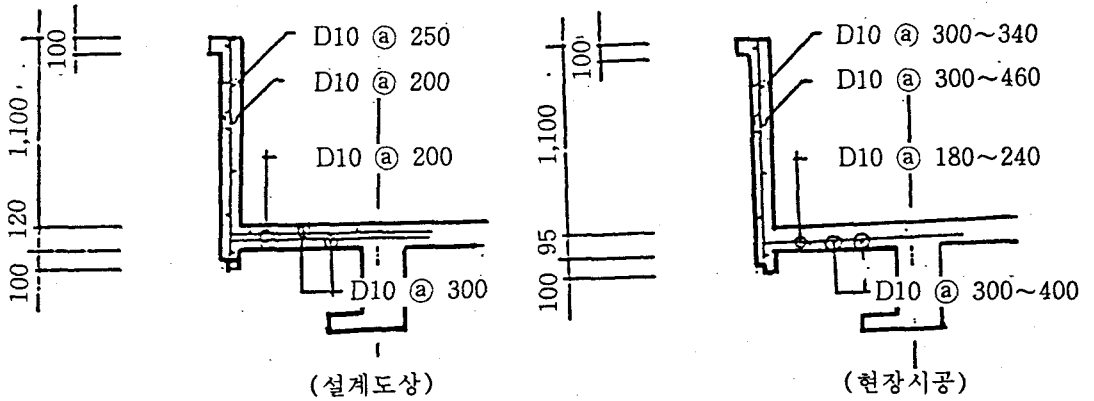
(재해 상황도)

'93. 12. 28. 11:50경, 전북 이리시 부송동 소재, (유)○○이 시공하는 이리 ○○국교 신축현장에서, 목공 ○○○등 5인이 옥상난간 부위의 SLAB 거푸집 해체작업을 하던중, 옥상 캔틸레버 부분의 SLAB(0.9M×31.5M)가 붕괴되어 하부로 쳐지면서 ○○○이 복도 외측옹벽과 붕괴된 SLAB사이에 깔려 사망하고, 목공 2인은 복도로 뛰어 내리는 과정에서 부상을 당한 재해임.

- 사고당시 목공 5인이 해체작업에 참여하였으나 창틀 부위에서 작업중, 슬라브가 붕괴되자 내측 복도로 뛰어 내렸으나 옹벽부위에서 작업중이던 ○○○씨는 외측옹벽과 붕괴된 SLAB 사이에 협착
- 사고의 직접원인은 복근으로 설계된 캔틸레버 SLAB를 시공시인장축 철근인 상부근을 제거하고, 하부근만 배근하였으며 간격도 40-60MM정도 넓게 배근하여, 캔틸레버 SLAB는 철근이 배근되지 않은것과 같이 작용하여 SLAB자중 (약 16TON)과 거푸집 해체시 가해진 충격하중에 의해 붕괴된 것으로 판단됨.

- 별도의 구조검토 없이 캔틸레버 SLAB의 인장철근인 상부근을 임의로 제거하고, 설계상의 배근간격 미준수
- 현장감독자의 관리감독 소홀

- 현장시공시 설계도상의 배근 기준 및 간격을 준수
- 관리·감독자의 철저한 관리 감독

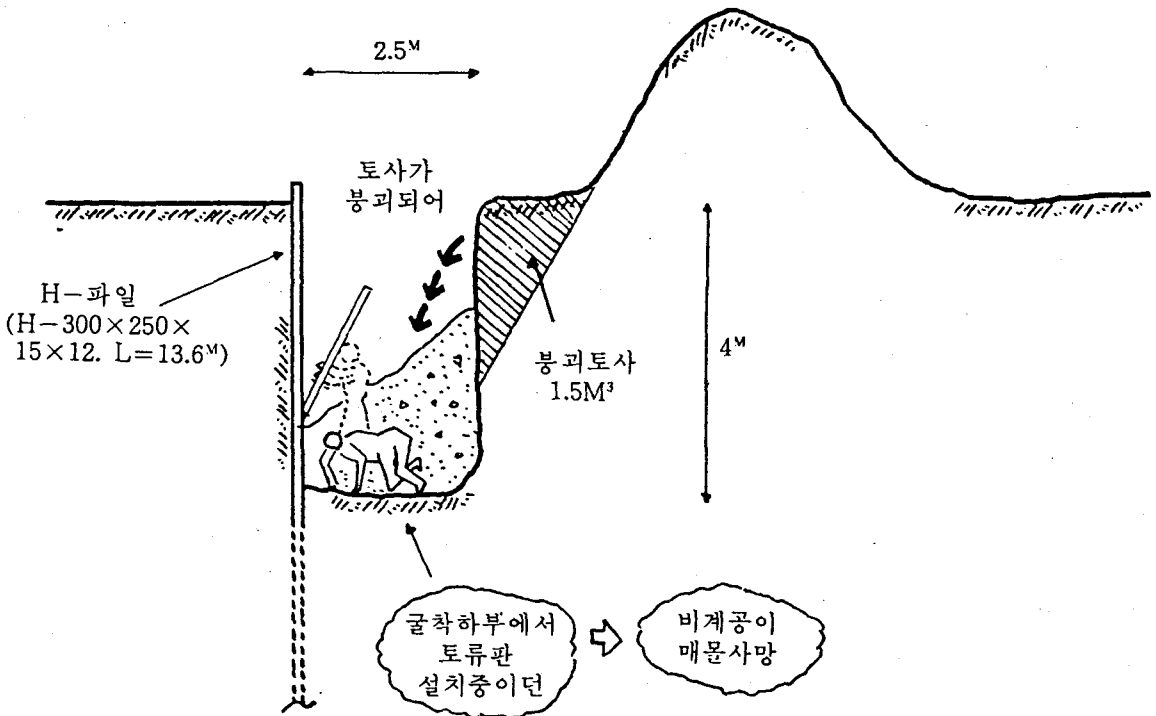
(재해 상황도)

'93. 12. 19 16:15분경; 경남 양산군 상북면 소재, (주)○○건설 동우 강변프라자타운 신축공사 현장에서, 흙막이 공사중 굴착면 상단 토사가 붕괴되어 깊이 4.0M 하부에서 토류관설치 작업중이던 비계공 ○○○(33세)가 사망한 재해임.

- 사고당일 흙막이 공사를 위하여 H-PILE(H-300×250×15×12T $\ell=13.6\text{M}$)을 1.3M 간격으로 타입후 토류벽을 설치하기 위하여 POCLAIN으로 흙막이벽 전면부위만을 폭 2.5M·깊이 4M 수직굴착후 토류판(150×70×1.8M) 설치작업 실시.
- 사고당시 재해자가 흙막이 전면 TRENCH CUT(폭 2.5M, 깊이 4.0M)내부에서 토류판 설치작업중, 굴착면 상단 후면토사(일반토사)가 붕괴되어(약 1.0~1.5M³)매몰압사.

- 터파기 사면 안식각 미준수
 - 일반토사 매립토로서 안식각을 1:1~1:1.5이상을 주어야 하나 수직으로 굴착상태에서 작업중 사고발생.
- 작업순서 부적합.
 - 흙막이 공사시 토류판의 설치는 H-PILE내부 흙을 균일하게 굴착하면서 계속하여 주변 토류판을 설치하여야 하나, H-PILE전면 부위만 TRENCH CUT하여 토사붕괴 발생.

- 터파기 사면의 안식각 준수
 - 일반토; 1:1~1:1.5
- 흙막이 공사 작업순서 준수
 - ① H-PILE설치
 - ② 흙막이 내부 H-PILE이 자립하여 존치될 수 있는 범위내 굴착
 - ③ 굴착공사에 맞춰 토류판의 설치
 - ④ 띠장재의 설치 및 EARTH ANCHOR 설치
 - ⑤ 연속적 굴착작업
- 터파기 사면 하부 작업투입시 사면선단, 사면내의 부석, 균열, 사면지반의 배부름여부를 파악, 붕괴위험 예상시 불안한 사면의 정리등 안전조치후 작업실시.
