15. 建設 重大災害 事例와 對策

〈오피스빌딩, 학교, 상가건설공사〉

資料提供：韓國産業安全公團

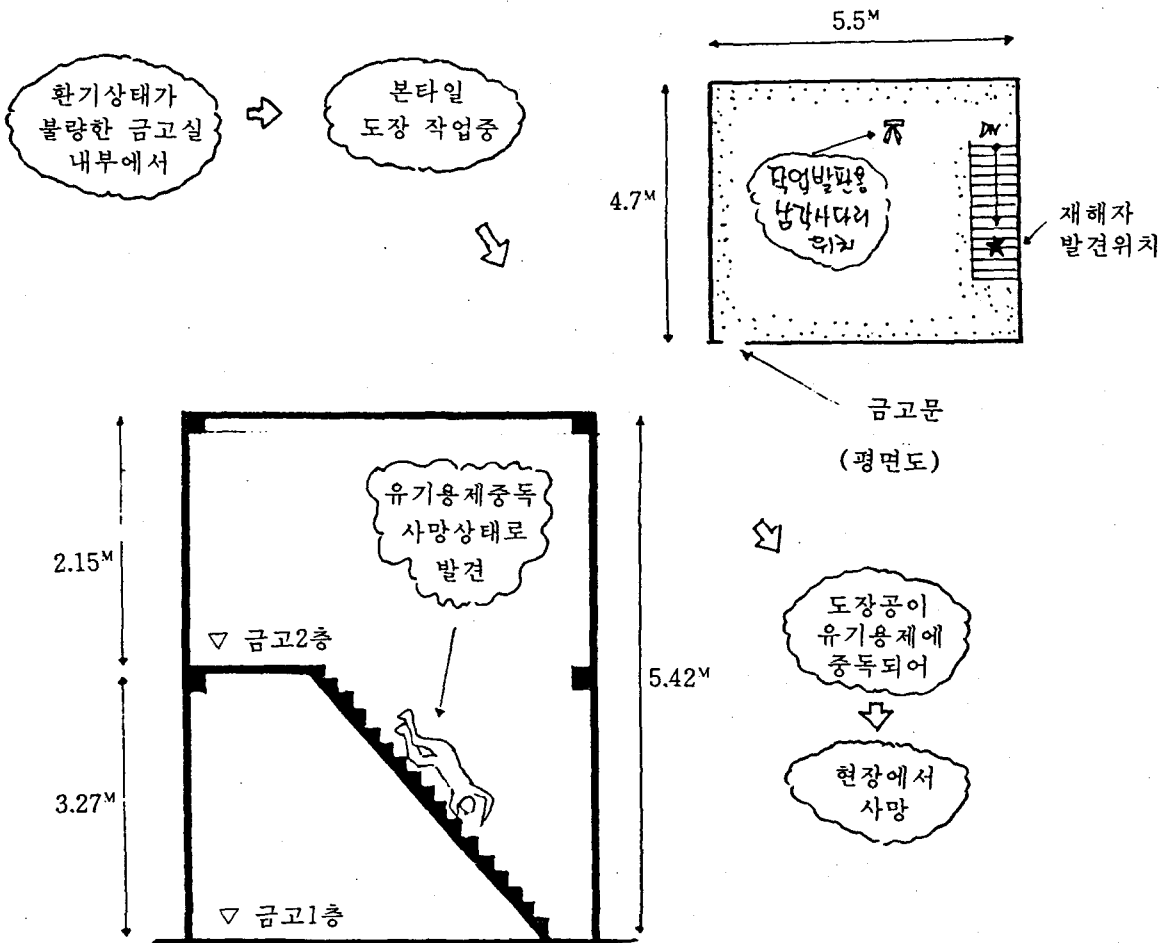
(재해 상황도)

'94. 1. 21. 10:00분경, 경남 창원시 상남동 소재, ○○종합건설(주) 수협 경남도지회 신축공사 현장에서, 도장공 2명이 환기상태가 불량한 금고실 내부에서 본타일 도장마감공사중, 도장공인 재해자(67세)가 유기용제에 중독 사망한 재해임.

- 마무리 공정인 도장공사는 '94. 1. 19 이후부터 실시하였으며 사고당일은 계단 위치의 마무리 COATING작업을 수행하고 있었음.
- 사고장소인 2층 금고실은 그 특성상 외기 유입이 차단되고 있으며 4700W×5500L×2150H의 비교적 협소한 공간으로 외기는 출입구인 계단(800W×2800L×2000H, 45° 경사)을 통해서만 환기가 이루어지고 있는 상황임.

- 불안전한 상태의 방치
 - 전체 환기장치 미설치 및 유기가스용 방독마스크 미지급으로 고농도 유기용제에 직접 폭로되어 일어난 재해임.
- 불안전한 행동
 - 재해장소의 환기상태가 양호하지 못함에도 작업 강행함.

- 옥내 작업장에서 임시로 유기용제 취급업무를 행할시에는 전체 환기장치를 설치하여 작업장 내 유기용제 증기의 축적을 방지토록 해야함.
- 도장작업의 특수성을 감안 해당 취급물질에 대한 충분한 교육을 실시토록함.

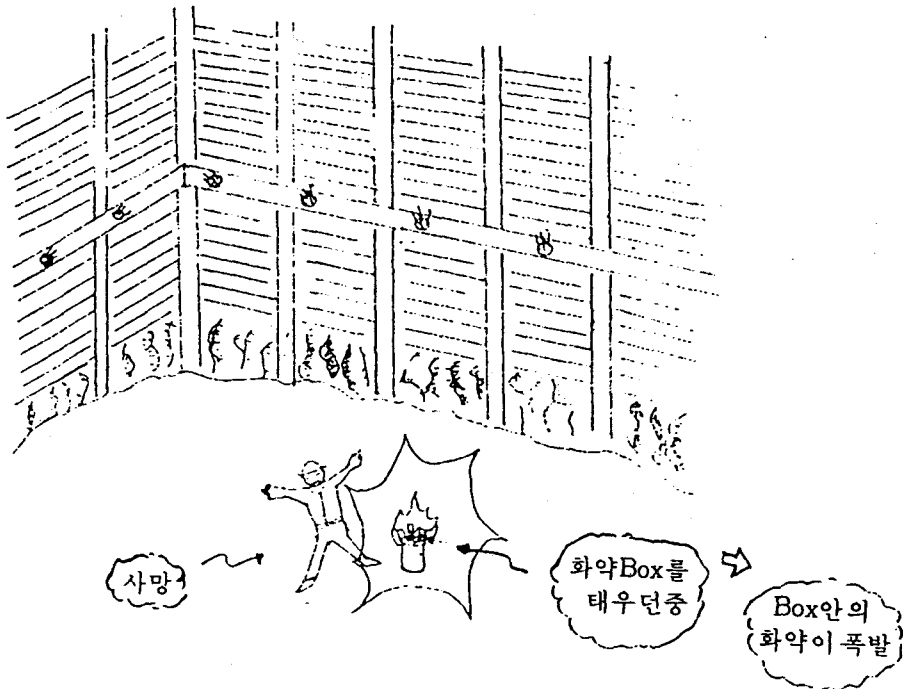
(재해 상황도)

'94. 1. 29. 15:40분경, 서울시 강남구 도곡동 소재, 강남구 도곡동 A주상 복합 신축현장에서, 협력업체인 ○○개발(주) 소속 철골반장인 피재자(38세)가 깡통에 각재와 화약BOX 종이 등으로 피운 불을 쪼던중, 화약BOX 안에 남아있던 화약이 폭발하여 심한 부상을 입고 병원으로 후송, 치료도중 다음날 11:30분경 출혈성 쇼크로 사망한 재해임.

- 15:30~15:40분 사이에 작업자들이 빈 깡통(장비용 엔진오일 통:20ℓ)을 이용하여 불을 피우기 시작하였으며 불을 피운후에 대부분 근로자는 작업을 재개하였으나 파재자는 현장에 있던 화약BOX(종이 BOX)가 빈것으로 알고 깡통에 넣고 태우던중 BOX안에 남아있던 화약이 폭발하여 사망함.

- 현장내 화약 관리 상태 소홀
 - 현장내 반입된 화약은 천공작업 완료후 화약주임 감독하에 장약 및 발파를 하여야 하나 현장내에 화약이 방치된 상태에서 화약주임의 감독없이 근로자들이 장약작업을 하는등 화약의 취급을 소홀히 함.
- 화약 취급 장소에서 화기 사용
 - 화약발파 작업장 주위에는 화기의 사용을 금지해야 하나 근로자들이 각재와 화약 BOX종이로 불을 피움으로써 화약 BOX안에 있던 화약이 종이와 함께 타면서 폭발
- 작업방법 불량
 - 현장의 장약작업은 1공 천공후 1공 장약하는 방법으로 천공작업과 장약 작업을 병행함으로써 화약이 작업장 내에 장시간 방치되도록 함.

- 화약 취급 철저
 - 현장에 반입된 화약은 화약보관소에 보관하고 천공작업을 완료한 후에 화약주임 임회하에 장약 및 발파작업을 실시하며 발파작업 완료후에는 불발장약이나 잔약의 유무를 확인하고, 사용후 남은 화약은 반납하는등 화약의 취급, 관리를 철저히 함.
- 화기 사용 엄금
 - 화약발파 작업장에는 용접, 절단등 화기사용작업을 하지 않도록 하고 근로자에게는 라이터, 성냥등 인화물질의 휴대, 반입을 금지시킴으로써 화기사용, 흡연등으로 인한 화약의 폭발 사고를 방지토록 함.
- 발파 패턴 설계 및 시공계획 수립
 - 암질에 따른 발파 패턴을 설계하고 시공방법에 대한 계획을 수립한 후에 계획에 의거하여 발파작업을 실시함.
