10. 建設 重大災害 事例와 對策

資料提供：韓國產業安全公團

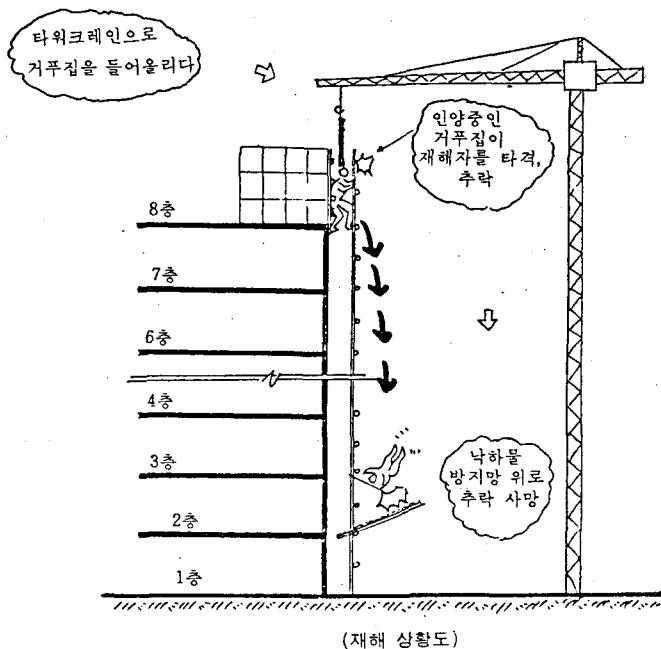
2-1 형틀목공이 외벽 거푸집 설치중 추락 사망

'93. 10. 26. 16:50경, 대전시 서구 둔산동 소재, ○○건설(주) 둔산 ○○아파트 현장에서, 재해자(37세, 형틀목공)가 아파트 8층 외벽 거푸집 설치중 응벽 거푸집을 TOWER CRANE으로 인양하다 응벽 거푸집이 피해자를 타격, 15M 아래 2층 낙하물 방지망 위로 추락 사망한 재해임.

- 사고당시 재해자 외 1명이 7층 아파트 후면 코아 거푸집 ($2.4 \times 2.4 \times 2.7$)을 CHAIN BLOCK으로 인양하여 8층에 거치, 외측 비계상에서 거푸집 하단부를 철선으로 철근에 고정시키는 작업 중이었음.
- 상기 작업과 동시에 후면 발코니 용벽 외벽 거푸집(길이 13m)을 TOWER CRANE으로 인양하여 SETTING하다 거푸집이 상승, 충격으로 수평으로 이동하면서 작업중이던 피재자를 타격하여 추락.
- 낙하물 방지망은 2층 바닥에 1단 설치되어 있었음.

- 낙하물 방지망 미설치
- 작업발판 미설치
- 개인보호구(안전벨트) 미착용
- 안전담당자 미선임

- 아파트 골조 진행시에는 반드시, 높이 10m 이내마다 낙하물 방지망을 설치하여 자재 낙하에 의한 재해 및 근로자 추락에 의한 재해를 방지할수 있도록 함.
- 코아부분은 쌍줄비계가 설치되어 있으므로 작업발판 설치 후 안전벨트, 안전모를 착용하고 작업에 하도록 함.
- 거푸집 조립, 해체시에는 안전담당자를 선임하여 작업을 지휘, 통제를 통하여 하고, 특히 인접해서 동시에 작업할 경우에는 작업책임자를 배치시키도록 함.

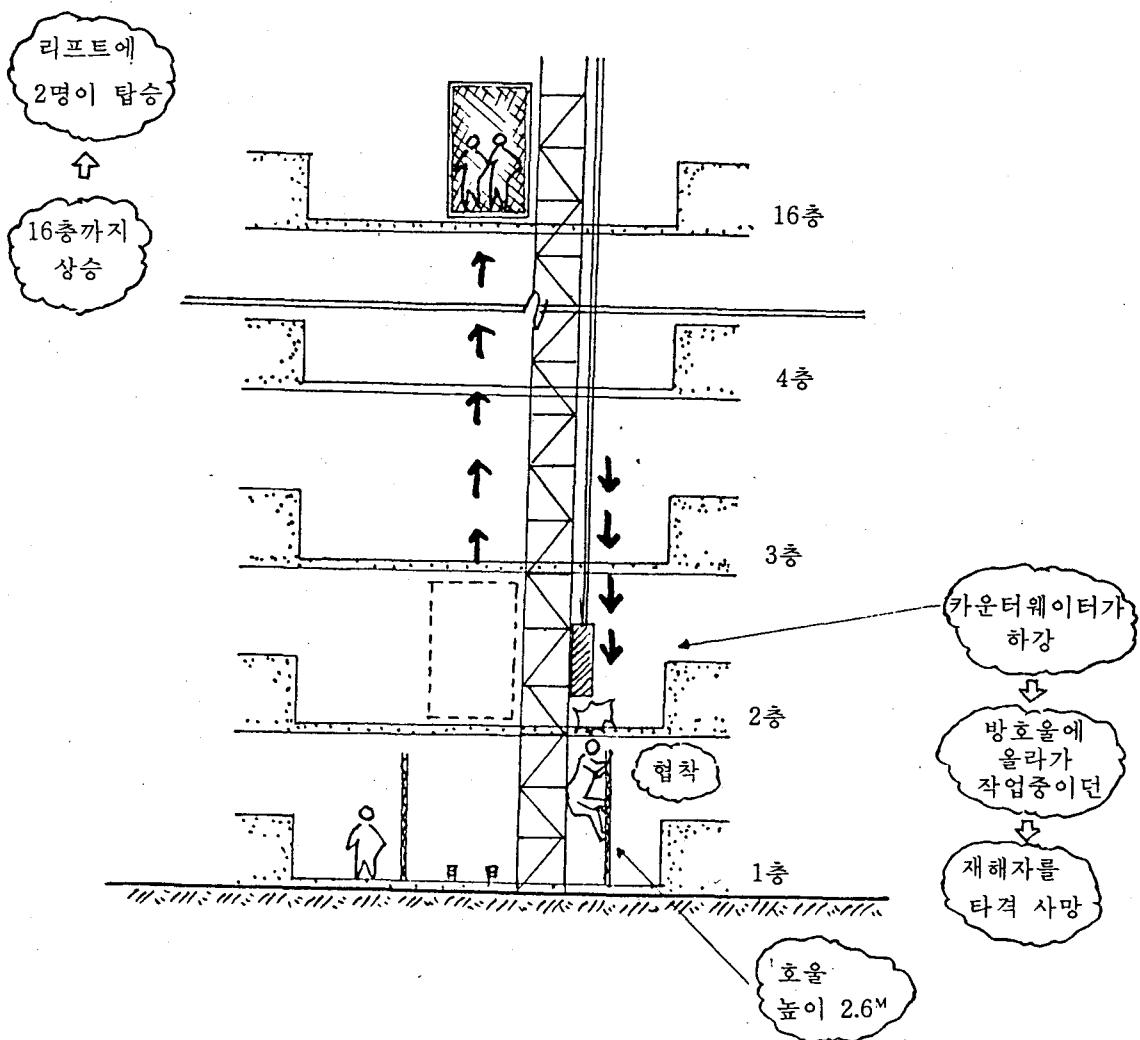
비계공이 하강중인 건설용 리프트 카운터 웨이터에 머리를 맞아 사망

'93. 10. 8. 15:00경, 부천시 중동택지개발지구 소재, (주)OO 중동1차 아파트 신축 현장 15층 건설용리프트 탑승구에서, 재해자(비계공, 30세)가 리프트 주변 상호선반 및 방호울용 그물망을 해체하던 중, 하강하는 건설용리프트 카운터웨이터에 머리를 맞아 사망한 재해임.

- 사고당시 피재자는 110동 건설용리프트 주변 방호선반 및 방호율용 그물망을 해체하고 있던 중 작업자 2명이 탑승한 건설용리프트가 상승하자 리프트 반대편의 카운터웨이터가 하강하여, 재해자가 머리를 맞아 사망

- 작업방법 불량
 - 방호율 외부에서도 충분히 작업이 가능한 상황이었으나 작업자가 방호율 내부로 들어가 불안전하게 작업중 사고발생
 - 건설용리프트 운행 구간에 상·하 동시 작업을 수행함으로서 사고발생
 - 유해·위험 작업에 대한 관리 감독 소홀

- 건설용리프트 운행구간에서의 상하·동시작업 금지 및 리프트 운행시 운행구간내 근로자 출입금지
- 유해·위험 작업에 대한 지휘·감독 철저

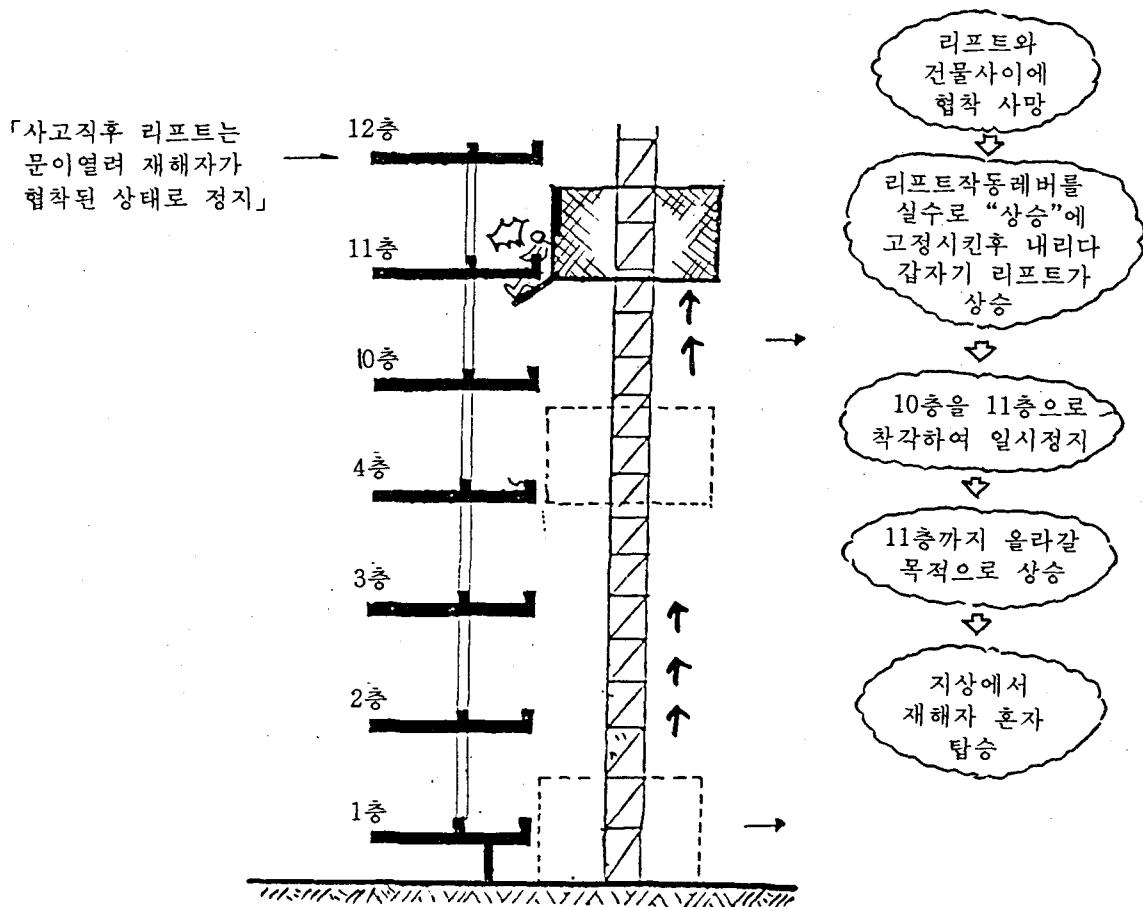
일용잡부가 리프트를 무인작동 조작후 리프트에서 내리다 리프트와 발코니 사이에 끼임

'93. 10. 8. 10:40분경, 경기도 고양시 탄현 택지개발 소재, (주)○○종합건설 탄현아파트 신축 현장 11층 리프트 탑승구에서, 재해자(19세, 일용잡부)가 상승중인 리프트의 작동레버를 무인 작동 조작후 리프트에서 내리다 리프트와 발코니 사이에 끼여 사망한 재해임.

- 피해자가 간식 또는 화장실 등에 다녀온후 혼자 LIFT에 탑승하여 동료작업자가 작업중인 11층으로 올라오던중, 10층을 11층으로 잘못 알고 10층에 정지, LIFT 작동레버를 하강으로 고정시킨다는 것을 실수로 상승에 고정시킨후 내리려고 하던중 갑자기 LIFT가 상승하면서 11층 Balcony와 LIFT사이에 협착 사망.

- 근로자의 불안전한 행동
 - 근로자가 리프트 콘트롤 BOX의 작동레버를 임의로 철선을 이용 "상승"으로 고정시킨후 리프트에서 불안전하게 내리려다 사고발생.
- LIFT 운반구와 발코니와의 이격거리 불량
 - 이격거리가 약 30cm로 근로자 협착 위험이 높은 상태임.

- 리프트 작동레버를 임의 조작하지 못하도록 근로자 투입시 안전교육 철저
- 리프트 작동레버를 근로자 임의조작 방지를 위해 매입형의 버튼스위치로 설치
- 리프트 케이지와 발코니 이격거리는 4cm 이내로 제한.

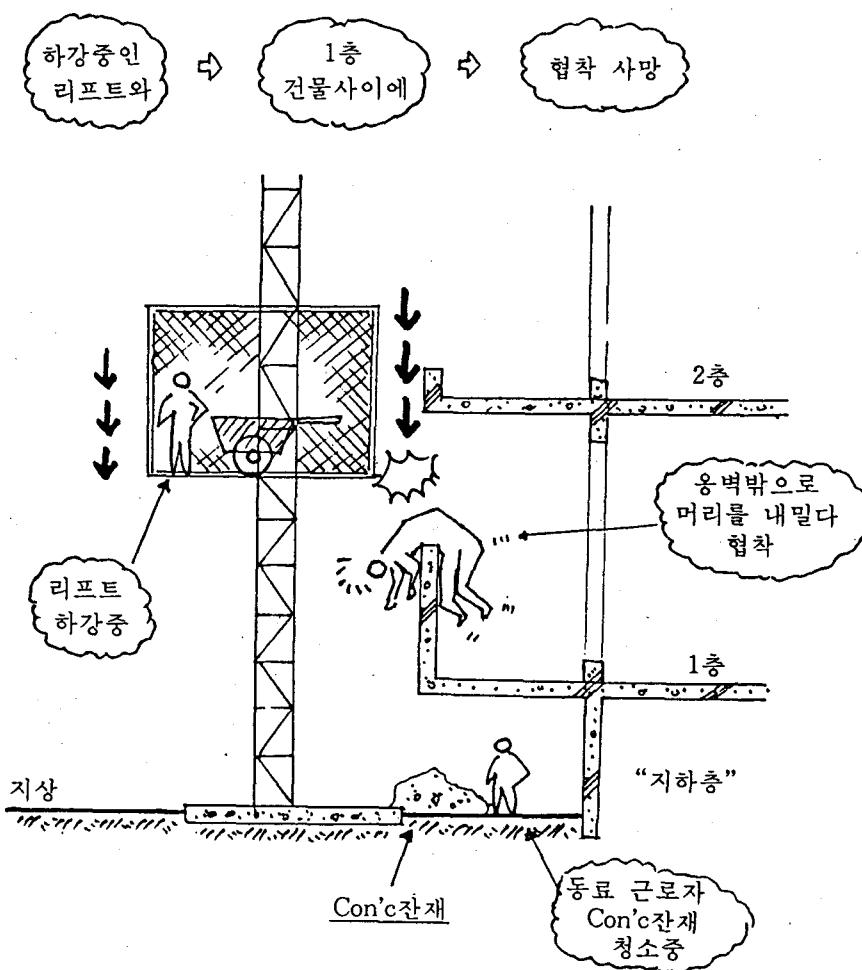
'93. 10. 12(화) 15:20경, 충남 천안시 쌍용동 소재, ○○종합건설(주) 일성 천안 아파트 신축 현장 1층 리프트 승강로에서, 청소작업중이던 피해자(42세, 일용잡부)가 하강중인 건설용 LIFT와 건물사이에 끼여 사망한 재해임

- 사고당시 재해자는 리프트 기초 주변의 콘크리트 잔재 제거용 작업도구를 구하려 건물내 1층으로 들어가 지상의 동료에게 의사전달을 위하여 머리를 옹벽너머로 내밀다 하강하는 리프트와 옹벽사이에 협착되어 사고 발생

- 근로자의 불안전한 행동
 - 리프트 승강 운행구간으로 부주의하게 머리를 내밀다 사고발생
- 불안전한 작업방법
 - 사고작업은 리프트 운행을 중지시킨 상태에서 수행했어야 하나 리프트가 운행중인 상태에서 작업수행중 사고발생

- 리프트 승강로 바닥등 수리, 점검, 청소 작업시 위험예방조치 강구
 - 리프트 운행을 중지시킨후 작업에 임하도록 함.
 - 작업지휘자를 지정, 작업지휘도록 함.
- 리프트 사용 근로자에 대한 작업전 안전교육실시로 근로자 불안전행동 제거

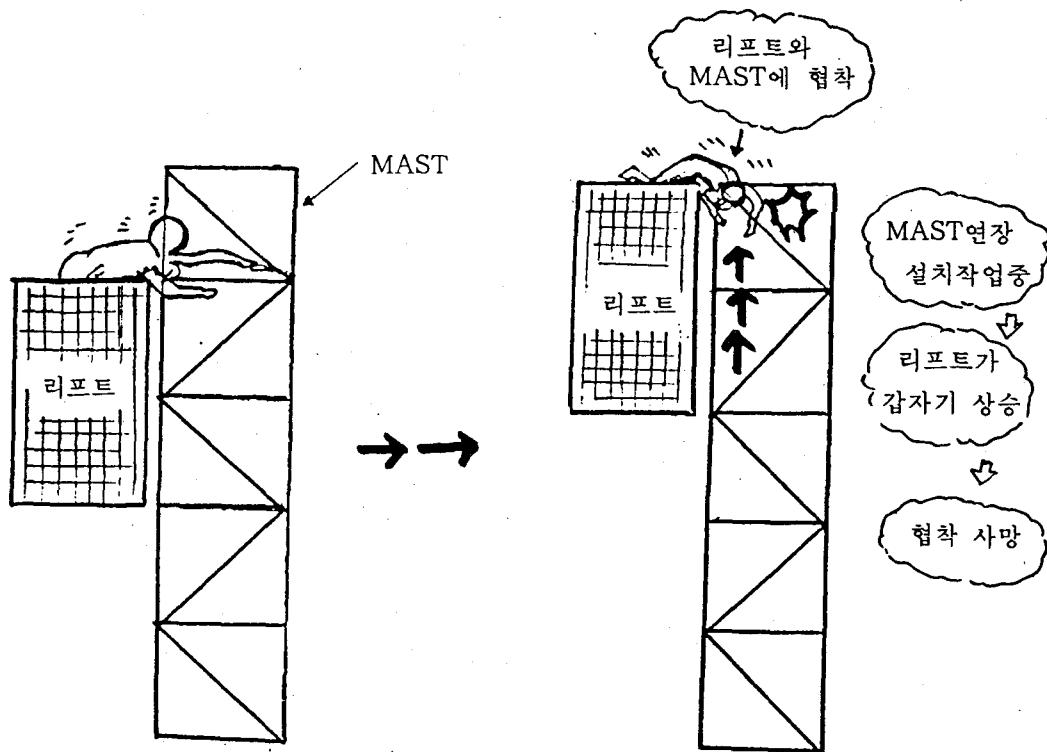
리프트 MAST를 연장 설치작업중 리프트와 MAST에 협착 사망

'93. 10. 14. 12:40분경, ○○건설(주) 일산아파트 신축현장 16층에서, 재해자(특수비계공, 27세)외 1명이 건설용리프트 MAST 연장 설치작업중, 리프트가 갑자기 상승하여 재해자가 리프트와 MAST사이에 협착 사망한 재해임.

- 사고당시 동료작업자는 MAST 안에서 볼트를 임팩(자동으로 볼트 조이는 기구)을 이용하여 볼트를 조이고 피재자는 LIFT CAGE 위에서 스페너로 너트를 잡아주는 작업을 진행중,
- 동료작업자는 첫번째 볼트를 다 조인후 두번째 볼트를 조이기 위하여 몸을 돌리고 피재자는 MAST 안으로 손을 뻗쳐, 너트를 잡아주려고 하던중 갑자기 LIFT CAGE가 상승, MAST와 CAGE 사이에 두부가 협착됨.
- 리프트 Control box 작동레바에서 인출한 전선(3상)을 Cage 상부 피재자 근처 바닥에 놓은 후, 동료작업자의 Bolt 조임작업을 도와주기 위하여 몸을 움직이던중, 전선의 3선중 2개선이 접촉되어, LIFT가 갑자기 상승되면서 MAST CAGE 사이에 두부가 협착되어 사망

- 근로자의 불안전한 행동
 - LIFT 조립·해체시 무인조작을 할 경우에는 리모트콘트롤을 사용하여야 하나 이를 미쳐 준비하지 못하여 전선으로 LIFT Control Box 작동레바에 연결, 인출하여 사용하다 사고발생
- 리미트 캠(Limit Cam)의 미설치
 - 연장시키고자하는 MAST의 벽지지대 및 케이블가이드의 설치가 완료되면 MAST 상부의 안전한 지점에 Limit Cam을 다시 고정시켜 CAGE가 필요이상으로 상승하는 것을 방지하여야 하나 이를 미실시하여 CAGE가 MAST 높이 이상 상승하여 재해가 발생
- 리프트 MAST 여장 설치작업은 3인 1조가 되어 운반구 작동조작을 직접 하여야 하나 작동레바를 전선으로 무단 인출하는 등 위험하게 작업진행

- 리프트 조립해체를 위한 조작시에는 반드시 운전조작 장치 사용
 - LIFT를 조립·해체할 경우에는 반드시 운전조작장치를 사용 또는 직접 작동레바를 작동하도록 하여 사고당시와 같은 전선의 인출 등 불필요한 행위를 금지토록함.
- Limit Cam의 설치
 - MAST 상부의 안전한 지점에 Limit Cam을 다시 고정시켜 CAGE가 필요 이상 상승하는 것을 방지한 후 안전한 작업을 하도록 한다.

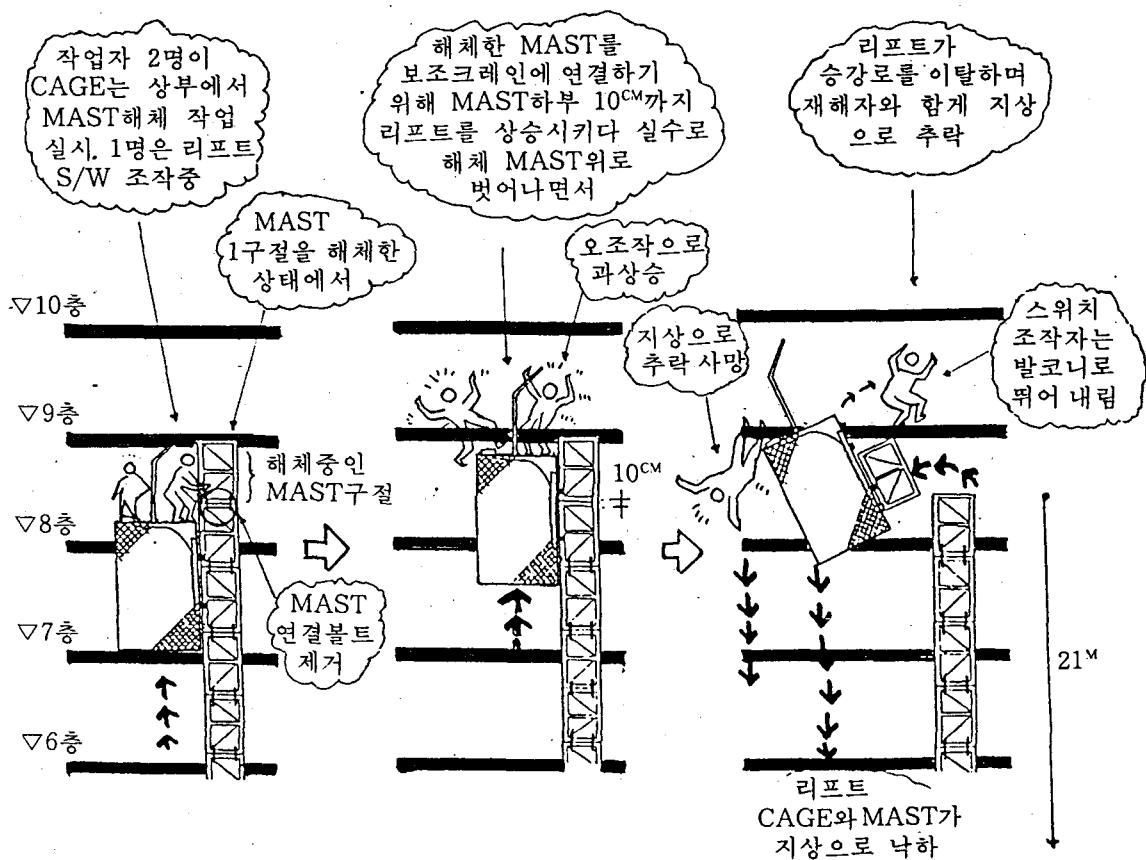
'93. 12. 17. 11:00경, 광주시 북구 문홍동 소재, (합)○○주택에서 시공하는 문홍 2차 아파트 현장에서, 재해자(해체공, 19세)와 1명이 건설용 리프트 해체작업중, CAGE와 MAST가 낙하하여 1명은 발코니로 피하고, 재해자는 CAGE와 함께 21M 아래 지상으로 추락 사망한 재해임.

- 본 현장은 아파트 4개동 신축현장으로 LIFT는 5대가 설치되어 있었으며 12.16일 1대를 해체하고 사고 당시 101동 A형과 B형에서 각 1대를 해체예정으로 작업을 시작함.
- 사고발생시 총 32개의 MAST 구절중 상부에서 18번 째를 해체중이었으며, CAGE 상부에서 작업자 2명은 CAGE를 해체하고자 하는 MAST 하부 60~70CM까지 상승시켜 MAST연결 BOLT를 풀고,
- MAST 구절간 연결 BOLT가 제거된 MAST를 보조 CRANE에 연결하기 위해 스취치 BOX를 조작 CAGGE를 MAST하부 10CM까지 상승시키던중, (보조 CRANE의 높이가 2.2M이므로 MAST와 WIRE를 연결하기 위해 약간 상승)
- 실수로 CAGE가 MAST(BOLT 해체상태)위로 상승하면서 MAST와 같이 추락하여 스위치 조작자는 발코니로 뛰어내리고 재해자는 지상으로 추락 사망.

- 작업방법 불량
 - MAST를 제거하고 나서 다시 CAGE를 약간 상승시킬때 조작 미숙으로인한 CAGE 과상승으로 CAGE가 BOLT를 풀어놓은 MAST와 같이 추락
- 안전모 등 안전 보호구 미착용

- LIFT MAST 해체시 MAST 연결 BOLT 해체 이전에 CAGE를 적정한 작업장소에 상승시킨 후 추가적인 CAGE 상승 금지
- 보조 CRABE의 높이를 3M 이상인 제품을 사용하여 CAGE를 작업에 용이하게 위치시킨후 작업실시
- MAST해체시 이동식 CRANE을 사용하여 운반, 해체작업 실시
- 안전모 등 안전보호구 착용 철저

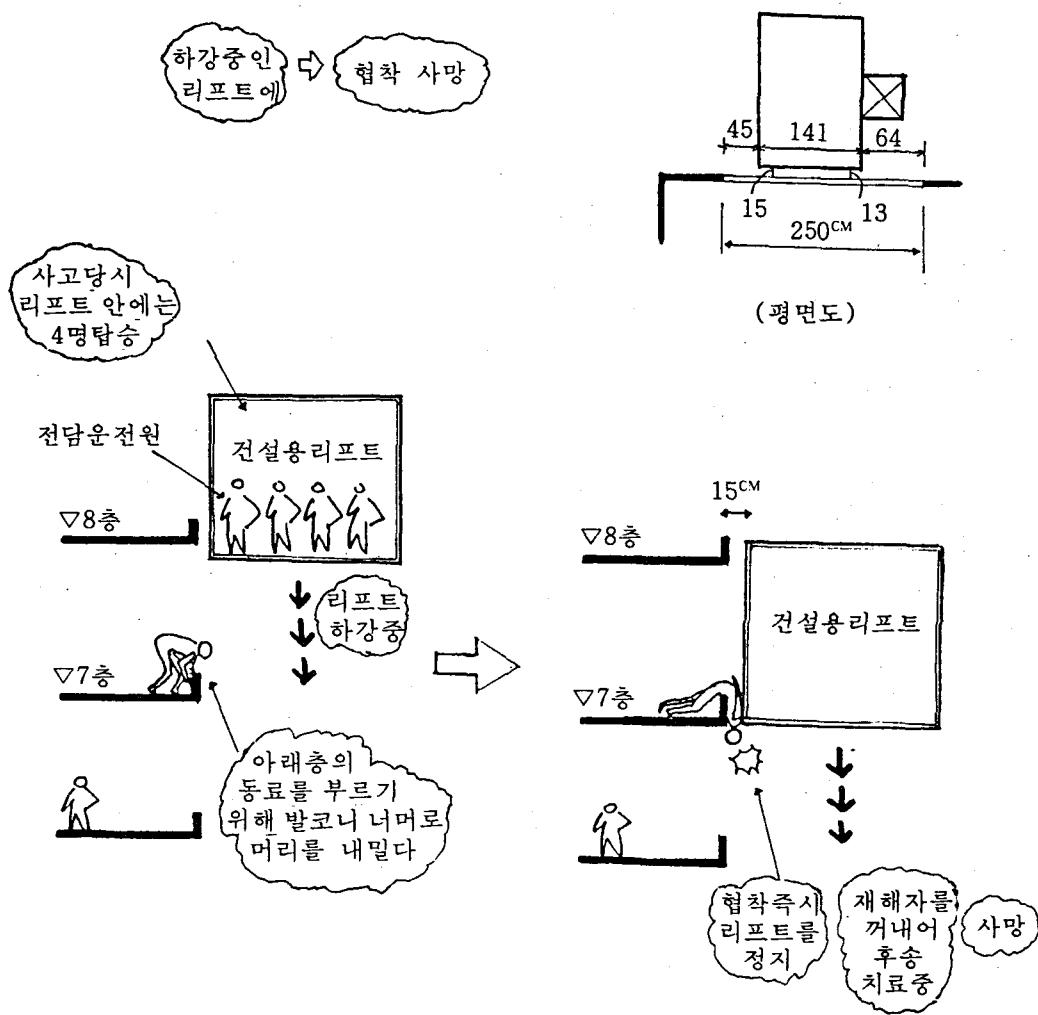
'93. 12. 28. 11:00경, 강원도 속초시 금호동 소재, (주)○○건설 속초 ○○로얄 APT 신축공사 현장에서, 재해자(타일공, 41세)가 7층 발코니 타일작업중, 하강하는 건설용 리프트에 머리가 협착되어 사망한 재해임.

- 사고당시, 건설용 리프트(전담운전원이 운전)는 15층에서 1명, 10층에서 2명을 태우고 하강 중이었고, 7층에서 타일작업중이던 재해자가 머리를 승강로상으로 내미는 순간 협착되어,
- 리프트를 순간적으로 정지, 재해자를 꺼내어 병원으로 후송 치료하였으나 사망.

- 안전시설 미흡
 - 각층 발코니 리프트 운행구간에는 리프트가 수시로 상승 하강하는 구간으로 근로자의 추락 및 운행중인 리프트에의 접촉에 의한 사고위험이 높아 안전문 설치등 별도의 안전시설이 설치되어야 하나 미설치
- 근로자 안전의식 미흡

- SAFETY DOOR(안전문) 설치 및 유지관리 철저
 - 각층 발코니 리프트 운행구간 주의에서의 근로자의 추락 및 운행중인 리프트에 신체의 접촉을 예방하기 위하여 안전문을 설치한다.
 - 발코니 타일공사, 발토니터 미장공사등 안전문의 지지기등에 의하여 작업의 지장을 받을 때에는 안전문을 해체하지 말고, 안전문 지지 기둥 부분의 일부구간은 남겨놓고 작업을 끝낸후, 향후 보수토록 함.
- 적재함 하부에 각재등을 매달아 운행
 - 리프트 적재함 하부에 로우프를 연결하여 각재등을 매달아, 리프트가 하강 운행시 로우프 끝에 매달린 각재등이 먼저 하강하여 리프트가 하강중임을 알려주어 근로자가 밖으로 고개를 내미는 등의 불안전 행동 예방.

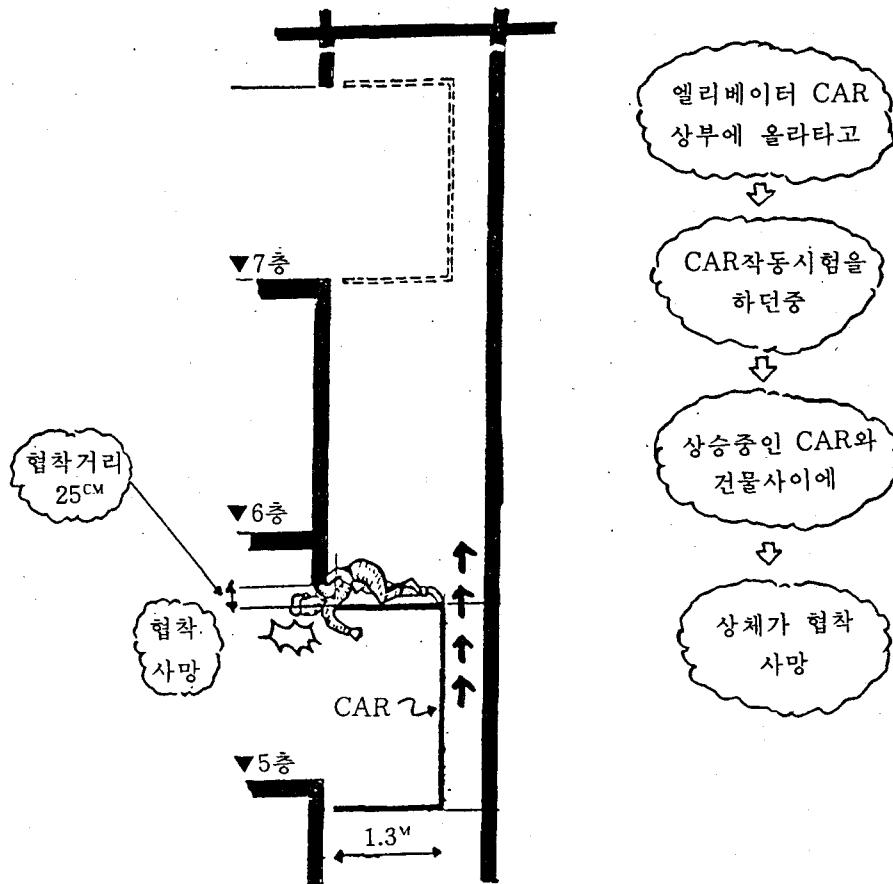
'93. 10. 4. 17:00경, 경산시 사동 소재, ○○기전(주) 가람하이츠 아파트 신축공사 현장에서, 재해자 (기계조립공, 24세)가 엘리베이터 카 작동시험 및 카 상부의 전선 정리작업중, 엘리베이터 카와 건물사이에 상체가 협착되어 사망한 재해임.

- 사고현장 승강기 설치공사는 '93. 2월말 중단되었다가 사고당일 8개월만에 재개되어 장기간 방치 상태였음.
- 사고당일 E/V설치공사 업체인 ○○기전(주)의 기계설치(인력공급) 하청업체인 ○○산업(주) 소속 근로자인 재해자가 E/V를 타고 피트 내부의 전선정리등 청소작업을 하기 위해 E/V CAR 상부에 서서 상승버튼을 조작, CAR 작동시험을 하던중, 상승하는 CAR 상부와 전물 사이에 상체가 협착되어 사망한 재해임.

- 작업방법 불량
 - 협력업체인 ○○산업(주)가 피트내 전선정리, 청소작업 등을 하기위해 E/V 사용시에는 ○○기전(주) 소속 전기전문가의 MAIN 판넬설치, E/V 시운전 등이 완료된 상태에서 작업에 임하여야 하나 재해자가 임의로 판단, 단독으로 MAIN 판넬설치, 시운전 작업을 무리하게 수행중 사고발생.
- 장기간 방치설비에 대한 관리소홀

- 당해 E/V 설치공사는 작업계획(구분)에 의거 해당분야 전문직종 근로자에 의해 당해 담당 작업 수행이 될 수 있도록 보다 철저한 관리, 감독 실시
- 작업위험요인, 작업안전수칙 및 안전작업방법을 충분히 숙지시켜 작업에 투입함으로써 작업자의 임의 판단에 따른 불안전한 행동유발을 방지한다.
- 장시간 설비(E/V) 방치시에는 승강문 하단에 폭목등을 설치하여 피트내로 이물질 유입이 방지되도록 하고, E/V CAR상부에 덮개를 설치, 유입되는 이물질 등으로 부터 설비가 보호되도록 함이 필요함.

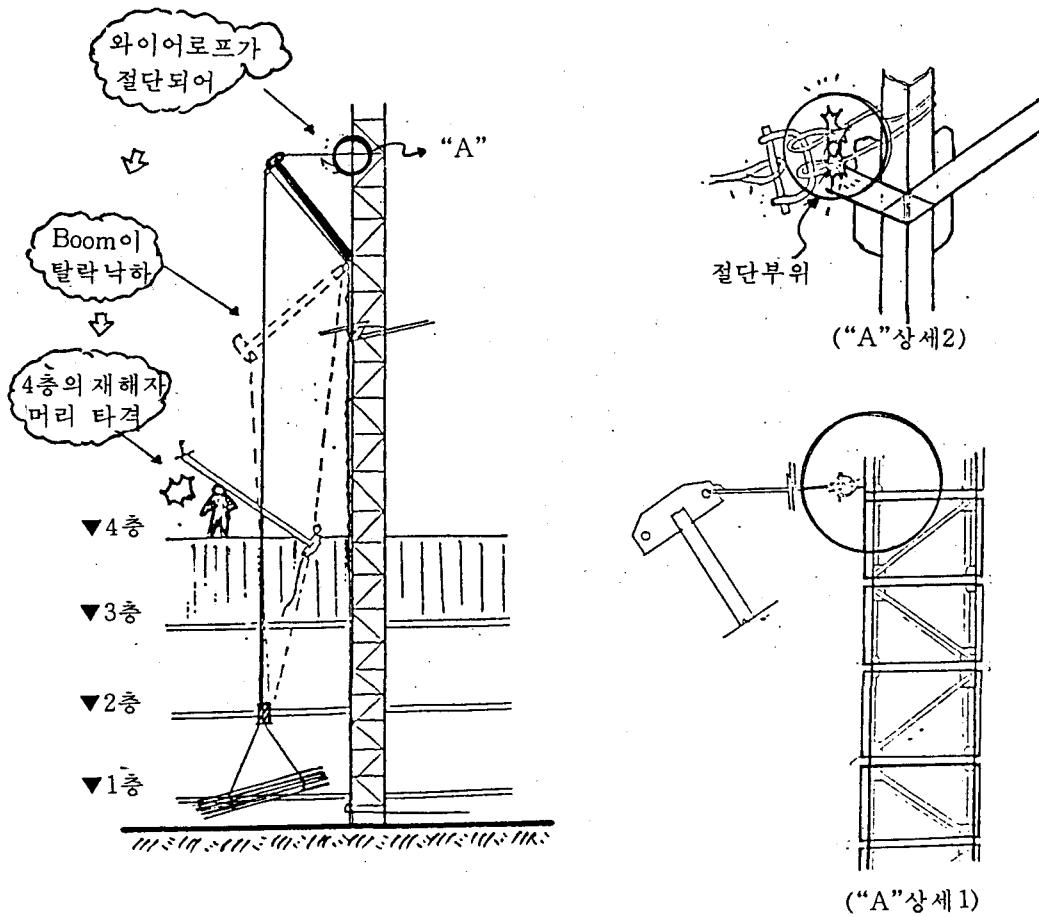
앵글타워의 DERRICK BOOM이 낙하하여 철근 인양작업자가 머리를 맞아 사망

'93. 10. 9. 07:40경, 광주시 광산구 도산동 소재, (주) ○○건설 도산동 ○○파크맨션 신축현장에서 ANGLE TOWER($H=42m$)를 이용, 지상에서 4층으로 철근 인양 작업중, 앵글 타워의 DERRICK BOOM 고정용 WIRE ROPE가 절단되어 BOOM이 탈락, 낙하하면서 4층에서 작업중이던 ○○○(34세, 철근공)의 머리부분을 강타하여 사망한 재해임.

- 사고당시 가공철근을 수회 양중한 후 철근다발을 2층 바닥높이 정도까지 인양하였을 때 ANGLE TOWER 상부의 DERRICK BOOM 고정용 WIRE ROPE($\phi 12.7$, 6×24)가 절단되면서 BOOM이 탈락, 낙하하면서 4층에서 철근 인양 작업중이던 피재자의 머리부분을 강타함.
- 사고발생 DERRICK BOOM 고정용 WIRE ROPE($\phi 12.7$, 6×24)는 앞의 그림에서와 같이 꼬여진 상태로 샤클에 고정되어 있음.
- DERRICK 고정용 WIRE ROPE는 사고후 2개의 고리 꼬임부분이 모두 절단된 상태였으며 변형부위 및 소선탈락 부위가 존재하며, 중심 섬유가 노출된 개소가 있어 소손상태에 있는 WIRE ROPE로 판단됨.
- 사고 앵글타워는 조립시 소손상태의 와이어로우프를 꼬아서(강도저하) TOWER 상부 DERRICK BOOM을 고정함으로서 하중을 견디지 못하고 와이어로우프가 절단되면서 DERRICK BOOM이 탈락, 낙하함.

- 소손상태의 와이어로우프 (강도저하)
 - DERRICK BOOM 고정용 WIRE ROPE를 손상, 변형이 심한 소손상태(섬유노출)의 강도가 심하게 저하된 와이어로우프를 사용함으로서 사고발생
- 부적절한 WIRE ROPE 이음매 처리
 - WIRE ROPE를 샤클에 결속시키기 위한 고리 이음매 처리를 작업자의 숙련도에 따라 지정도가 크게 달라지는 (60~90%로 감소) 조임방법으로 실시함으로서 충분한 지지력 확보가 어려운 상태에서 사용중 사고발생

- 부적격한 WIRE ROPE 사용 금지
 - WIRE ROPE 사용시 W/R에 걸리는 하중에 대하여 충분한 안전율을 확보한 것으로 사용하고, 변형, 소선절단(10% 이상), 지름감소(공칭 직경의 7% 초과) 등의 부적절한 W/R의 사용 금지
- WIRE ROPE 이음시 안전한 방법 채택
 - WIRE ROPE 이음매 처리시 결속효과가 좋은 LOCK 가공법, 소켓트법 등으로 이음 실시

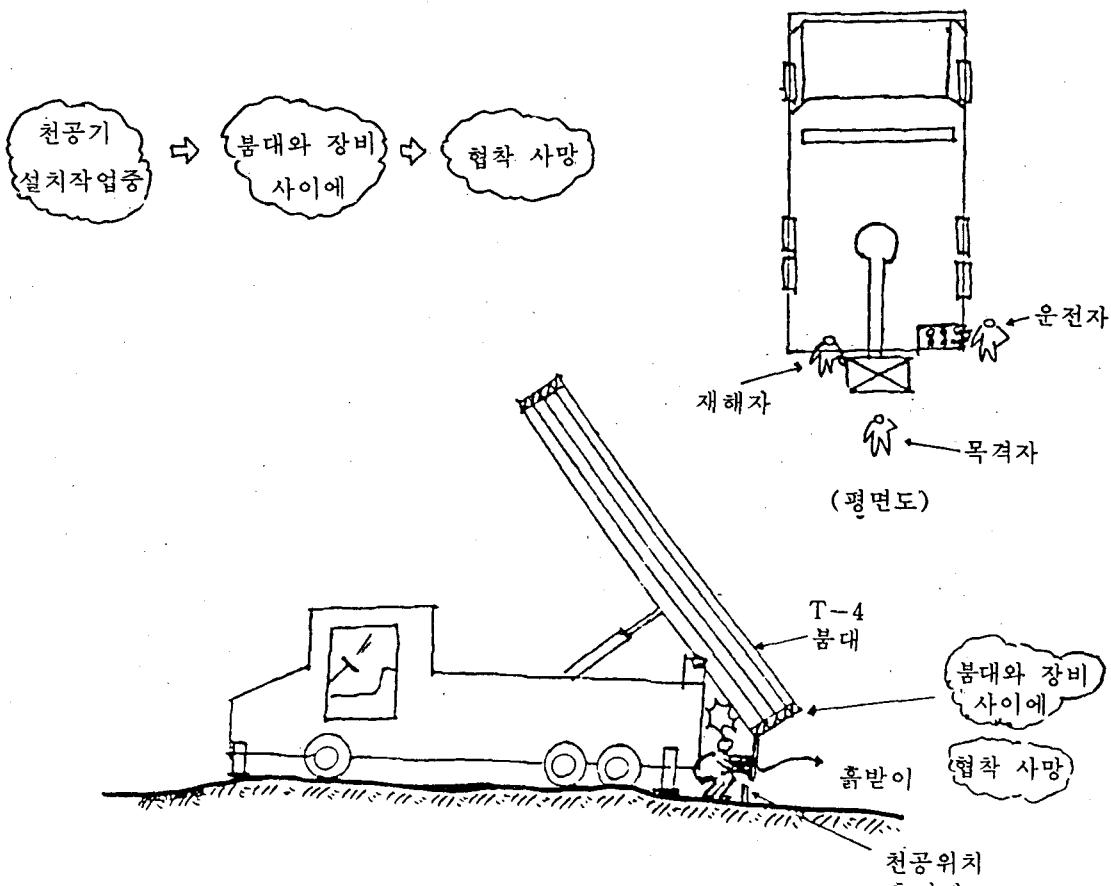
2-10 천공기 설치작업중 봄대와 장비사이에 협착 사망

'93. 11. 27. 14:14분경, 서울시 서대문구 충정로 소재, ○○건설(주) 마포로 5-5지구 재개발 현장에서 용접공인 재해자(22세)가 천공기(T-4) 설치작업중 장비 몸체 후면에 붙어 있는 흙받이(고무판)를 천공위치 중심을 유지하기 위해 붙잡고 있던중, 봄대와 장비사이에 두부가 협착되어 사망한 재해임.

- 토공사 하도급 계약 체결후 염지 말뚝(H-PILE)을 설치하기 위한 천공작업을 실시하는 작업.
- 사고당일 중식이후 우천으로 인해 작업중지 지시
(현장소장→원청담당기사→하청업체기사→장비기사)
- 이를 무시한채 천공기를 다음 작업위치로 이동후 수평으로 있는 봄대를 수직으로 세우다 용접공인 재해자가 협착함.
- 사고당시 재해자는 봄대 하부에 붙어 있는 흙받이(고무판)로 인해 천공 위치 표시(철근)이 이동되는 것을 방지하기 위해 붙잡고 있던중 협착함.

- 작업방법 불량
 - 봄대 하부에 붙어 있는 흙받이를 (봄대 작동중에는 차체와 봄대사이에 협착의 위험이 있으므로) 막대등을 이용하여 작업해야 하나 손으로 작업하다 협착
- 신호 불일치
 - 조작자와 보조자 사이에 일정한 신호체계를 수립하고 별도의 신호수를 배치후 조립작업을 실시하여야 하나 신호수 미배치
- 관리감독 소홀
 - 현장소장의 작업중지 명령을 지키도록 천공기의 키를 회수하는 등 적극적으로 관리감독을 실시하여야 하나 조작자가 임의로 작업 실시

- 작업방법 개선
 - 협착의 위험이 있는 위험작업시에는 근로자의 신체가 접촉되지 않도록 막대등을 이용 작업을 실시함.
- 신호수 배치
 - 조작자와 보조자 및 신호수 사이에 신호체계를 수립하고 작업자에게 주지시킴.
- 관리감독 철저
 - 우천시 작업중지 등 현장소장의 지시등이 철저히 이행되도록 관리감독을 철저히 실시함.

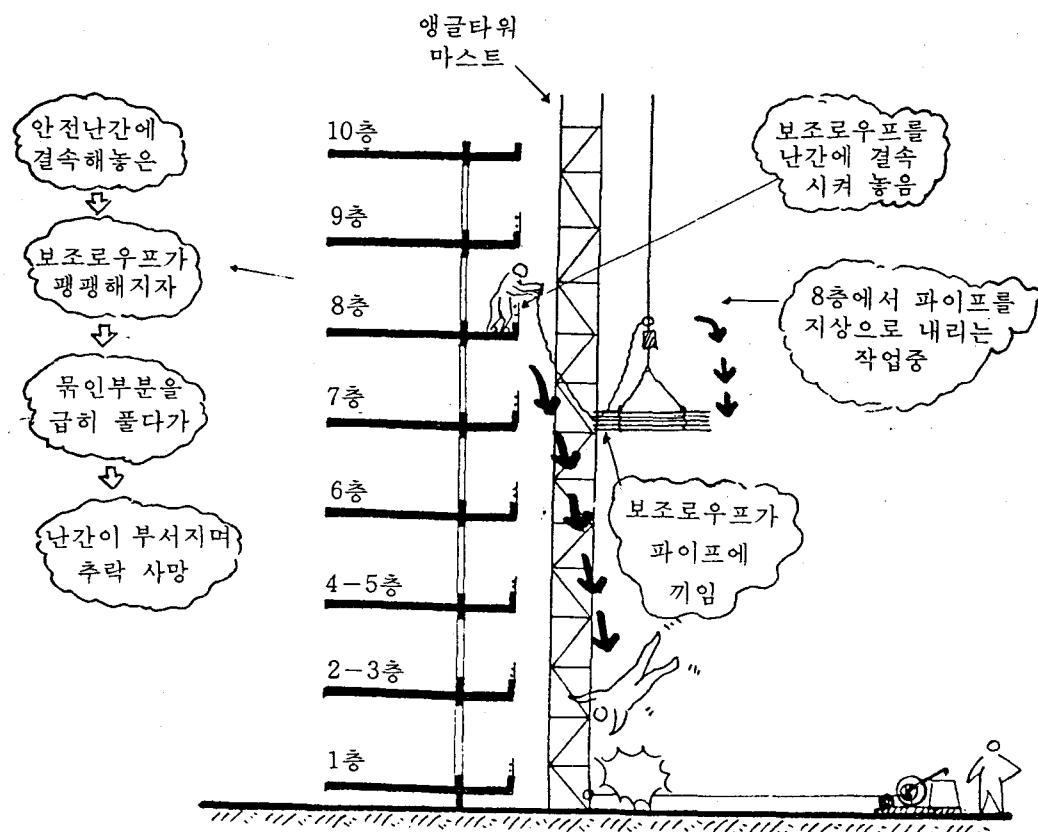
'93. 11. 30. 14:23분경, 경북 점촌시 흥덕동 소재, (주)OO주택 주은 OO우방아파트 신축공사 현장에서, 재해자(보통인부, 55세)가 8층에서 앵글타워를 이용, 단관 PIPE 묶음을 지상으로 내리던 중, 안전난간 기둥에 한끌을 고정시켜 놓은 인양용 WIRE ROPE의 보조로우프가(단관 PIPE 묶음이 지상으로 내려가는 순간)갑자기 팽팽해지자 묶인부분을 급히 풀다가, 보조로우프가 묶인 난간기둥이 부서지며 지상으로 추락 사망한 재해임.

- 사고당일 재해자외 1명이 잉여자재를 내리기 위해 동료 1명은 지상에서 WINCH를 조작하고, 재해자는 8층에서 파이프 1다발을 지상으로 내리는 작업실시.
- 사고당시 재해자의 수신호를 받은 동료가 WINCH를 조작하여 자재가 내려가는 과정에서, 난간기둥에 묶어 놓은 보조로우프가 팽팽해지자 재해자가 묶여있는 보조로우프를 급히 풀려고 하다, 안전난간대의 난간기둥이 부러지며 함께 추락하여 사망함. (보조로우프가 단관파이프 다발에 끼인상태에서 원치 조작)

- 작업방법 불량
 - 사고당시 작업에 알맞는 작업발판을 미설치 상태에서, 자재 하역작업을 쉽게하기 위해 안전난간(상부난간대)을 해체후 중간대를 한쪽 받침목으로 사용, 작업하다 사고발생.
- 안전대 미착용
 - 재해자가 안전난간을 해체한 상태에서 안전벨트 없이 작업중 사고발생.

- 작업방법 개선
 - 앵글타워를 이용한 자재인양 및 내리기 작업시에는 안전한 작업발판을 설치하고, 적절한 받침목을 사용도록 함.
- 안전대 착용
 - 안전난간 및 방망의 설치가 곤란한 장소에서의 작업시에는 안전대를 필히 착용토록 함.

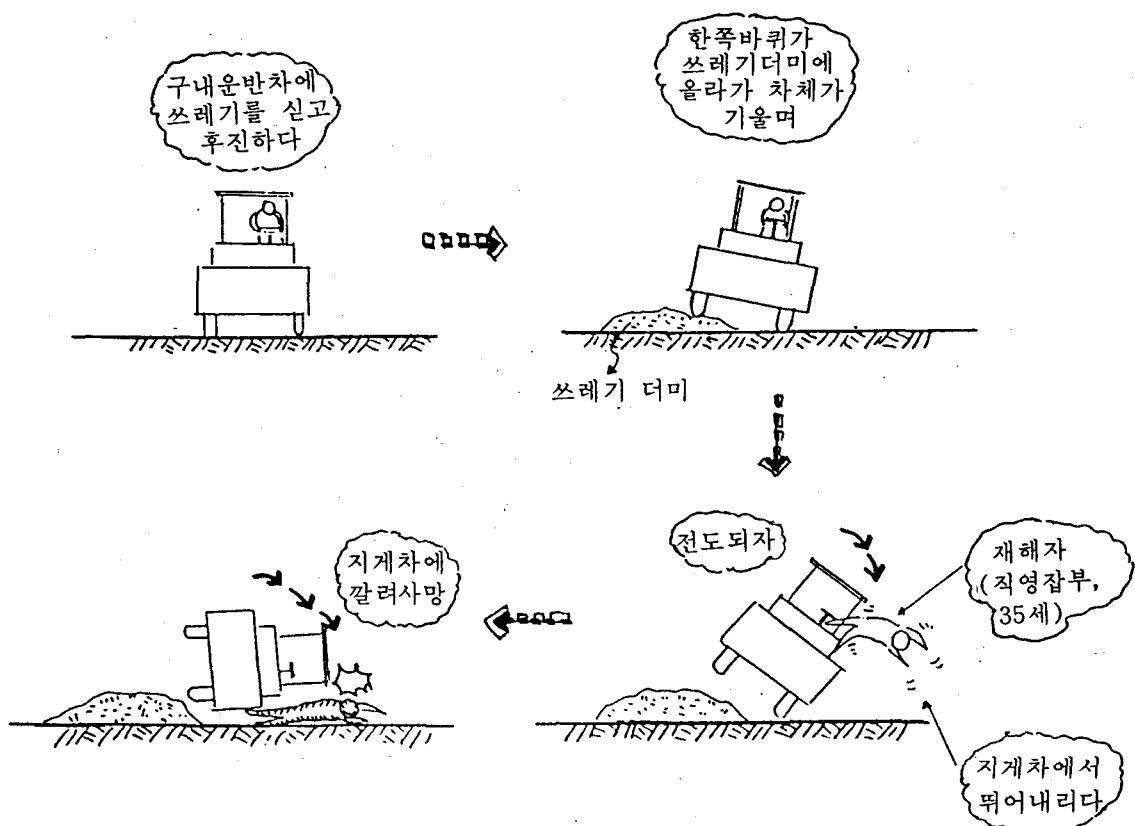
'93. 12. 12. 16:35경, 강원도 춘천시 퇴계동 소재, ○○○건설(주)가 시공하는 퇴계동 APT 108동앞 쓰레기 하치장에서, 직영 잡부 000이 쓰레기 운반용 구내운반차에 쓰레기를 싣고 쓰레기 적하장으로 추진하다, 한쪽 측면 바퀴가 쓰레기 더미위로 올라가 차체 무게중심이 높아져 차량이 전복되면서 뛰어내리다 차체에 짤려 사망한 재해임.

- 사고당시 재해자는 HOIST로 실어내린 108동 내부 쓰레기를 경운기를 개조한 구내 운반차에 싣고 쓰레기 하치장으로 옮기는 작업중이었음.
- 사고당시 재해자는 구내 운반차에 쓰레기를 싣고 쓰레기 하치장으로 후진하다 한쪽 측면바퀴가 쓰레기 더미위로 올라가 차체 무게중심이 높아져 차량이 전도되면서 재해자가 놀라 뛰어내리다 차체에 깔림.

- 유도자 미배치
 - 차량계 하역운반기계를 사용하여 작업을 할때에는 당해기계의 전도에 의한 근로자의 위험을 방지하기 위하여 당해 차량계 하역운반기계를 유도하는 유도자를 배치했어야 함.
- 작업계획의 미작성
 - 차량계 하역운반기계를 사용하여 작업할때는 작업장소의 넓이 및 지형, 당해 차량계 운반기계의 종류 및 능력, 화물의 종류 및 형상에 상응하는 작업계획을 작성하고 그 계획에 따라 작업을 실시하도록 했어야 함.
- 작업지휘자의 미지정
 - 차량계 하역운반기계를 사용하여 작업을 할때는 당해 작업지휘자를 지정하여 상기의 작업계획에 따라 지휘하도록 했어야 함.

- 유도자 배치
- 작업계획의 작성
- 작업지휘자의 지정

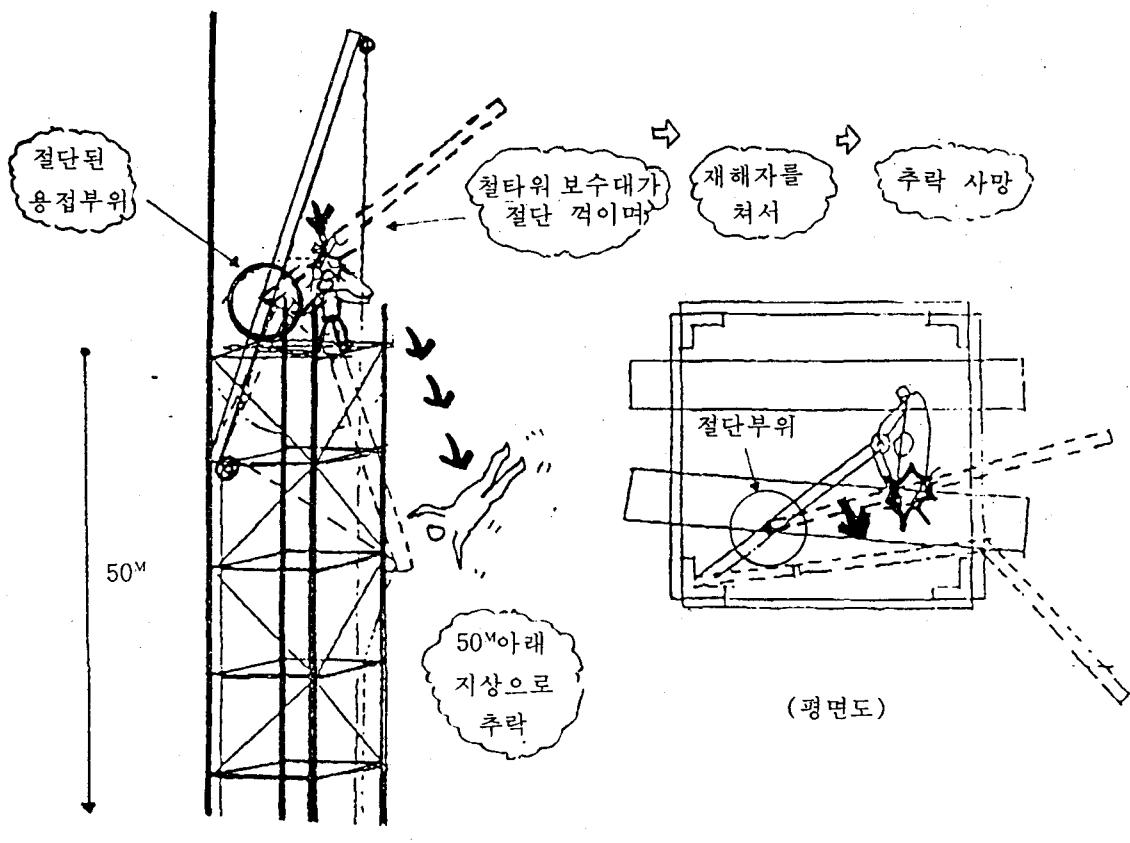
철탑워 해체작업중 보수대가 절단되면서 추락 사망

'93. 12. 6. 11:00경, 광주시 광산구 금호택지개발지구 소재, ○○주택이 시공중인 명지맨션 신축공사 현장에서, 철탑워($H=55M$) 해체 작업중, 철탑워 보수대의 용접부위가 절단되어 하부로 끌어지면서 철탑워 상에서 해체작업중이던 재해자(비계공, 32세)를 쳐서 약 50M 아래 지상으로 추락 사망한 재해임.

- 사고당시 본 현장은 골조공사 완료후 피재자등 비계공 5인이 투입되어 철탔워 해체 작업 실시
- 철탔워 해체는 각 부재별로 해체하여 철탔워 내부에 설치된 보수대에 와이어로우프를 설치하고, 지상에 설치된 WINCH 구동에 의해 해체된 부재를 와이어로우프에 걸어 철탔워 내부 공간으로 내리는 순서로 작업 실시
- 철탔워 최상부 수직부재(일명 수직다대, $\ell = 6M$) 2개를 해체하여 내린후 세번째 수직 부재를 내리던중, 보수대의 용접부위가 절단되어 하부로 끌어지면서 지상 약 50M 높이에 설치된 발판을 밟고 내려가는 위치를 조정중이던 피재자를 쳐서 약 50M 아래 지상으로 추락함.
- 사고발생 철탔워 보수대는 강판으로 용접 하였으며 사고후 조사결과 총 용접장 31.4CM중 약 15CM 정도가 용접이 거의 되지 않은 상태였음.
- 사고당시 보수대 PIPE의 용접이 완전하지 않은 상태에서 해체된 철탔워 부재의 중량이 실리면서 부재의 강성이 가장 약한 용접 부위에 응력이 집중되고 해체 부재와 기존의 철탔워 부재가 부딪치며 충격하중이 발생 또는 이같은 상태에서 갑자기 WINCH를 정지시켜 충격하중이 발생, 용접부위가 절단된 것으로 추정됨.

- 보수대 부재로써 불안전한 용접상태의 재료를 이용함으로써 인양물의 작은 하중에도 용접부 가 절단되며 사고발생
- 철탔워 해체 작업자 안전대 미착용

- 철탔워 보수대등 철탔워 재료에 대하여 용접 가공시 베벨가공하여 이음부 전면을 용접하여 사용토록 함.
- 철탔워 해체시 이동식 크레인등을 이용 2~3등분으로 해체하여 지상으로 내린후 지상에서 세부 부재로 해체하는 작업으로 작업토록 함.
- 고소 작업시 안전대는 필히 착용토록 함.

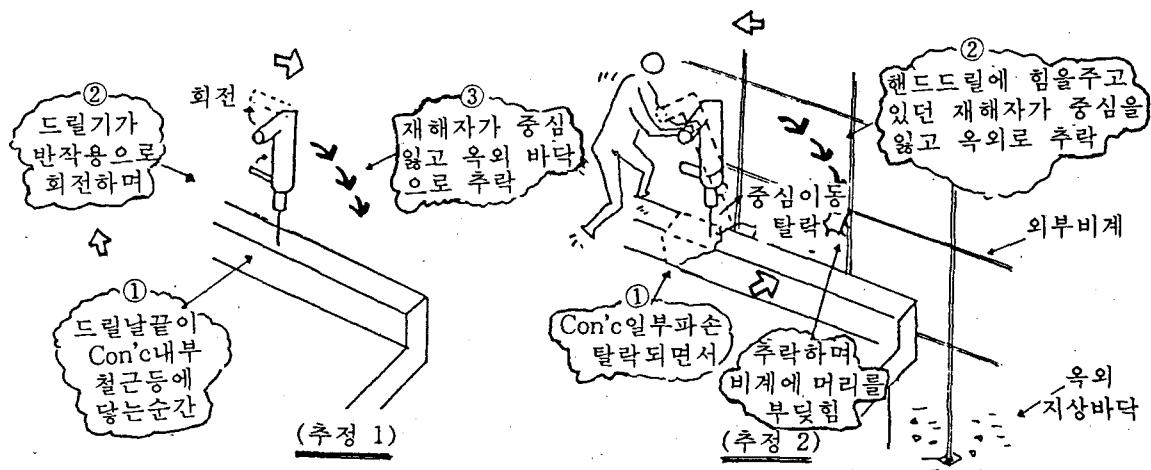
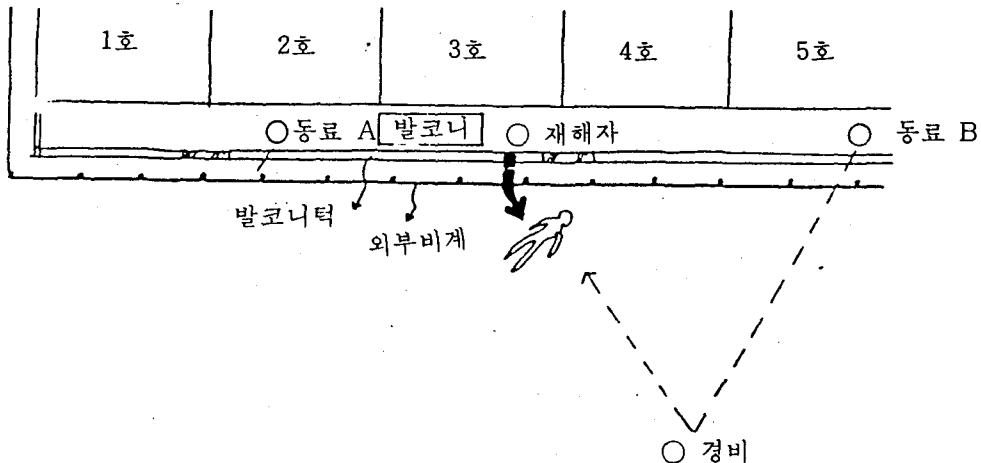
설비공이 드릴작업중 발코니에서 추락

'93. 11. 28. 17:10경, 서울시 노원구 공릉동 소재, ○○○주택개발(주) 공릉동 시영APT 신축 현장 A단지 4동 1층 발코니 부분에서, 금속공인 재해자(20세)가 발코니 난간시공을 위해 난간터 바닥에 드릴로 구멍을 뚫다가 중심을 잊고 옥외바닥(높이 1M)으로 추락, 입원치료중 '93. 12. 14 일에 사망한 재해임.

- 사고당시 재해자는 발코니 난간턱에 알미늄 난간설치를 위해 핸드드릴로 구멍을 뚫는 작업 중이었음.
- 재해자가 구멍을 뚫다가 중심을 잊고 발코니 외부비계에 머리를 부딪쳐 옥외바닥으로 추락 함.
- 요인추정
 - ① 추정
 - 재해자가 핸드드릴로 발토니턱 콘크리트에 구멍을 뚫다가 콘크리트 내부 자갈 또는 철근에 드릴 날이 닿는 순간, 드릴기 자체가 반작용으로 회전하면서 드릴기를 잡고 있던 재해자가 중심을 잊고 바깥으로 추락
 - ② 추정
 - 구멍을 뚫던 발코니턱 콘크리트 일부가 전방으로 파손 탈락되면서 핸드드릴을 잡고 힘을 주고 있던 재해자가 핸드드릴이 전방으로 갑자기 쏠리면서 중심을 잊고 바깥으로 추락

- 안전모 착용상태 불량(턱끈 매지 않음)
- 작업방법 미숙

- 안전모 착용방법 개선
 - 안전모를 착용할때는 반드시 턱끈을 조여 매어 머리에서 벗겨지지 않도록 습관화 하도록 함.
- 작업방법 개선
 - 드릴작업시 힘의 전달방향이 드릴기에 수직으로 집중되고 있어 힘의 전달방향이 갑자기 이동할 경우 몸의 무게중심을 쉽게 잊게 되므로 가능한한 몸의 위치가 개구부로 부터 쉽게 방호될 수 있는 위치에서 작업토록함.

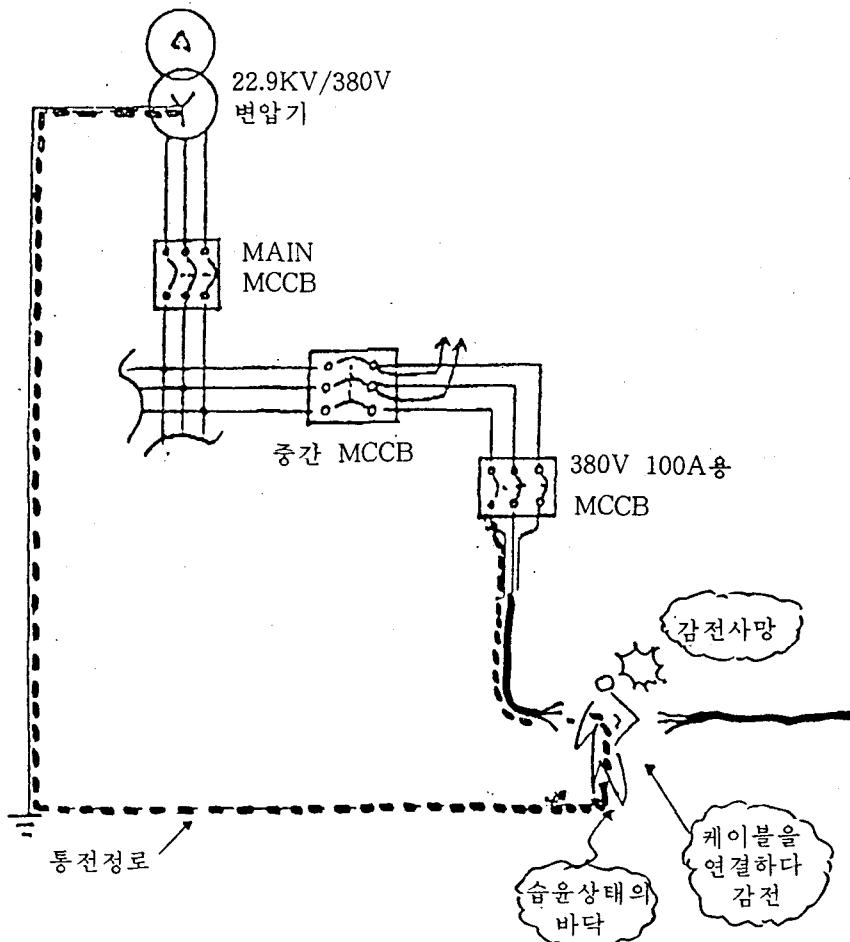
아파트 지하층 전원 케이블 연결중 감전 사망

'93. 11. 25. 17:30경, 경기도 성남시 분당구 손재, ○○건설산업(주) 분당 1차 ○○아파트 현장에서, 전공인 피해자(27세)가 동료작업자 1명과 함께 지하층에서 케이블 연결중 감전 사망한 재해임.

- 피해자 전공 ○○○은 동료작업자와 함께 아파트 104동 전면 발코니쪽 지층에서 3층가지 연결되어 인입된 104동 전원 케이블을 공사의 진척에 따라 지층에서 건물지하로 인입하기 위한 작업실시중
 - '93. 11. 19. 17:50분경 피해자 ○○○이 104동 외부 측면 분전함의 104동 전원 스위치를 내리고 무선으로 3층의 동료에게 알림
 - 동료작업자는 이때 3층으로 인입된 케이블 절단
 - 피해자는 그후 분전함의 문을 닫고(미시건) 104동 지하로 들어가 3층에서 절단된 부분과 계단실로 통하는 케이블 연결작업을 실시(케이블 4선중 1개선을 연결하고 2번째 선을 연결중 감전)
 - 17:25분경 3층에서 작업을 마친 동료는 무선으로 유종선을 불러 대답이 없자 지하층으로 내려가 보니 피해자가 감전되어 쓰러져 있었음.(지하층은 매우 습한 상태)

- 104동 외부의 분전함 미시건
- 재해자의 보호구 미착용
 - 안전모, 안전화, 안전장갑

- 분전함 시전철저
- 정전 작업방법 개선
 - 작업지휘자의 임명
 - 작업지휘자에 의한 정전범위, 조작순서, 개폐기의 위치, 정전시작 시간, 단락접지 개소 및 송전시의 안전확인 등 작업내용의 주지 철저
 - 개로 개폐기의 사전, 표시
 - 검전기에 의한 통전여부 확인
 - 단락접지 실시
 - 안전화, 안전장갑, 안전모 등 절연용 보호구 착용

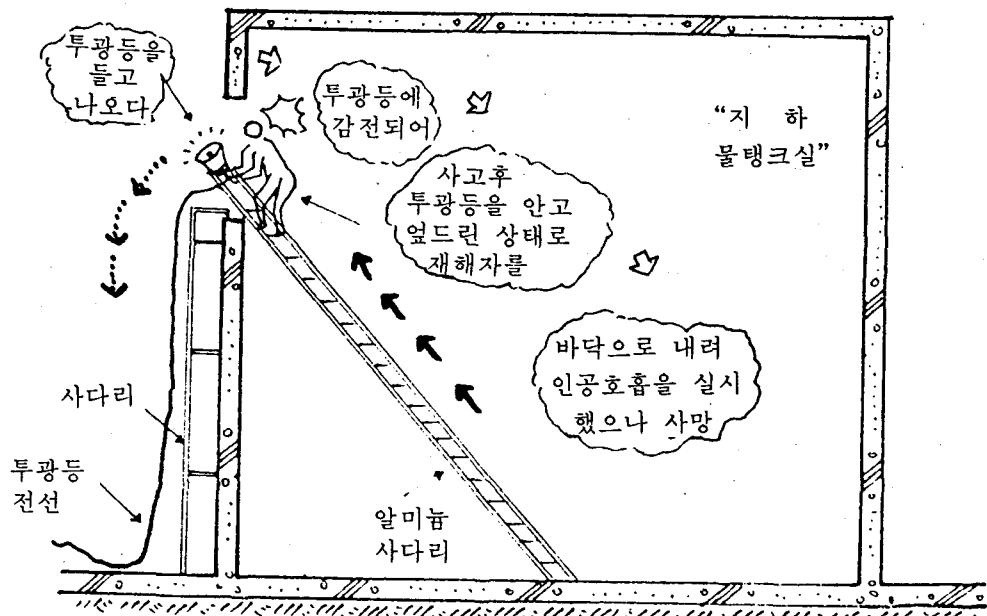
지하 물탱크실 청소작업중 투광등에 감전 사망

'93. 11. 20. 22:30경, 경기도 고양시 일산 신도시소재, ○○개발(주) 일산APT 신축현장에서, 관리동 지하 물탱크실 청소작업중, 재해자가 투광등을 불잡고 알미늄 사다리 위에서 개구부 밖으로 나가던중 투광등에 감전되어 사망한 재해임.

- 사고당시 재해자 포함 6명이 관리동 지하 물탱크실 내부 바닥 청소작업중
- 6명중 5명은 바닥 청소작업을 하고 피재자는 알미늄 이동 사다리 위에서 투광기를 손으로 붙잡고 비추고 있던중
- 바닥 청소작업이 완료되어 모두 밖으로 나오는 과정에서 피재자가 투광등을 붙잡고 사다리 끝까지 올라와 밖으로 나올무렵 “악”소리를 지르며 투광등을 안고 엎드린 상태로 사망함.

- 작업방법 불량
 - 지하 물탱크실 바닥이 물이 많이 고여있는 습윤한 장소이므로 이동용 조명설비는 외피에 손상이 없는 절연케이블을 사용하고 사용전에 손상여부등을 확인, 백열구 보호망을 부착하여 사용하되, 습윤한 장소에서는 절연체(나무막대 등)를 이용하여 안전하게 걸어서 사용해야 하나 안전조치 미실시 상태에서 작업중 사고발생
- 누전차단기 작동상태 불량
 - 간이 배전반에 누전차단기를 설치, 누전 즉시 작동, 차단되어야 하나 동작되지 않아 사고 발생

- 지하 물탱크실의 습윤하고 물이 많은 곳은 이동용 등기구 후레쉬나 랜턴등을 사용할 것이며, 사용전에 누전차단기의 동작여부를 시험한 후 사용토록함.
- 투광등은 습윤한 장소와 물이 고이고 몸에 땀이 나는 상태에서는 직업 손으로 잡고 옮기지 말고 비도전체(나무)등으로 받침대를 제작하여 고정, 사용토록함.
- 배전반에 설치된 누전차단기는 기준에 맞는 것인지, 작동상태가 양호한지 수시로 확인토록 함.
- 감전위험 작업시에는 절연피복, 절연화, 절연장갑 등의 보호구를 착용토록함.
- 감전시는 즉시 전기를 차단하고 응급조치(기도확보, 인공호흡, 심장마사지)를 실시토록함.

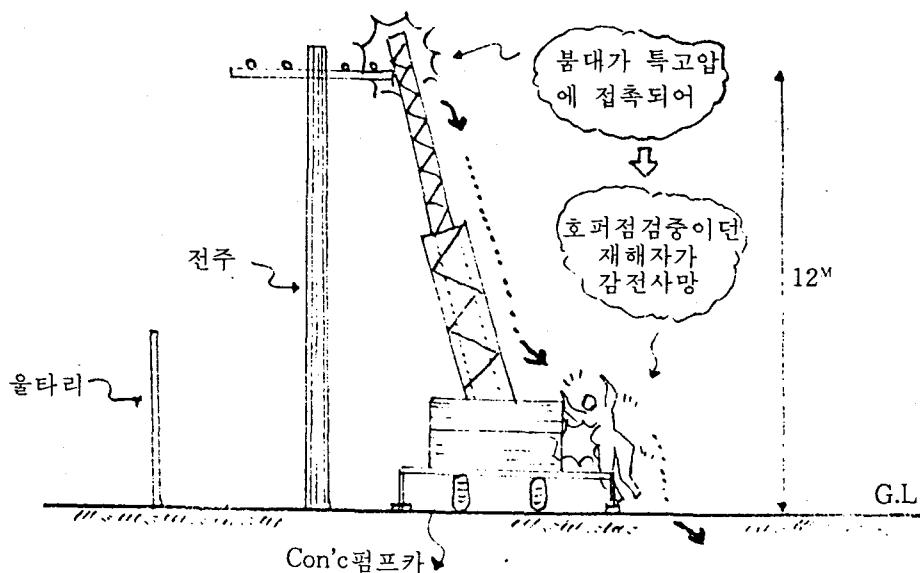
콘크리트 타설중인 펌프카 봄대가 특고압에 접촉, 보조기사 감전 사망

'94. 1. 28. 07:45분경, 경기도 고양시 일산 신도시 지구 소재, ○○건설(주) 일산 주공아파트 7 공구 현장에서, 기초 콘크리트를 타설하기 위하여 현장에 도착한 콘크리트 펌프카 운전기사가 봄 대를 작동하고 보조기사(조수)는 펌프카 뒷편에서 콘크리트 호퍼를 정비하던중, 펌프카 봄대가 특고압(13,200V)에 접촉되어 보조기사(21세)가 감전 사망한 재해임.

- 사고당시 운전기사가 콘크리트를 타설하기 위하여 펌프카를 시운전 하던중 콘크리트 펌프카 봄대가 특고압선(13,200V)에 접촉되어 (접촉부 화재 발생) 봄대와 차대를 통해 펌프카 호퍼를 정비중이던 보조기사가 현장에서 감전 사망.

- 충전선로에 접근하는 장소에서 콘크리트 펌프카 등을 사용하여 작업시는 콘크리트 펌프카 봄대가 특고압선(13,200V)에 접촉하지 않도록 특고압을 이설 또는 방책, 보호카바 등을 설치하여 안전하게 작업을 하여야 하나 이를 무시하고 작업중 사고 발생.
- 콘크리트 펌프카 운전기사의 부주의로 특고압선(13,200V)에 펌프카 봄대가 접촉하여 사고 발생.

- 사업주는 산업안전기준에 관한 규칙 제352조에 의거 시설물 건설등의 작업시 감전의 우려가 있을시에는 다음 각 호의 1에 해당하는 조치를 취한후 작업을 실시토록 함.
 - 당해 충전선로를 이설할 것.
 - 감전의 위험을 방지하기 위한 방책을 설치할 것.
 - 당해 충전선로에 절연용 방호구를 설치할 것.
 - 위 사항의 조치가 어려울 경우 감시인을 두고 작업을 감시토록 할 것.

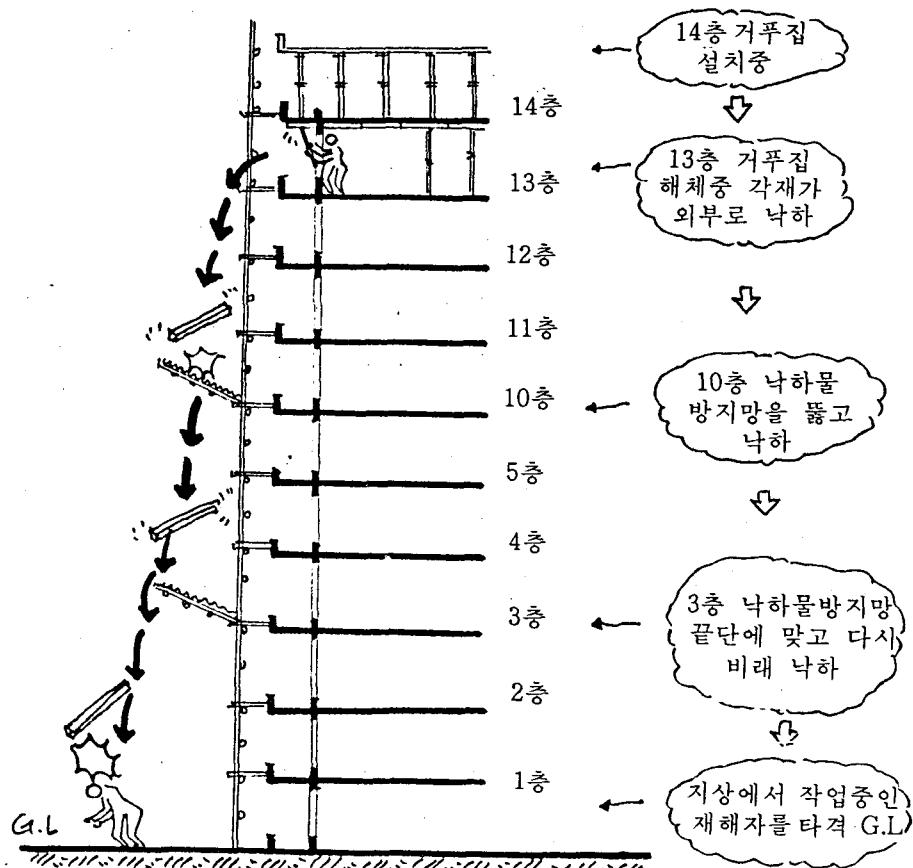
아파트 14층에서 각재가 낙하하여 직영잡부가 머리를 맞아 사망

'93. 10. 18. 16:20경, 서울시 노원구 월계동 소재, (주)○○ 월계 시영아파트 신축현장 지상에
서, 직영잡부 ○○○(60세)이 지상에 적재된 철근다발에 비닐을 덮는 작업중, 14층에서 낙하한
각재에 맞아 사망한 재해임.

- 사고당시 형틀목공 11명이 15층 형틀조립 작업을 진행하고 2명이 14층 형틀해체 작업중,
- 각재 1본이 건물 밖으로 낙하, 10층 바닥 건물외부에 설치되어있는 방망(2단)을 뚫고,
 - 3층 바닥 건물외부에 설치되어 있는 방망(1단) 설치용 강관PIPE 끝부분에 부딪혀 바깥쪽으로 비래하면서
 - 지상에서 철근더미 비닐덮는 작업을 하던 직영잡부 ○○○의 머리에 맞음.

- 방망설치 미흡
 - 건물높이 매 10M 이내마다 방망을 설치하여야 함에도 불구하고 3층과 10층에 2단만이 설치 상태에서,
 - 14층에서 낙하한 각재가 10층에 설치되어 있는 방망(2단)을 뚫고 비스듬이 떨어지면서, 3층에 설치되어 있는 방망(1단) 설치용 강관 PIPE 끝부분에 부딪혀 바깥쪽으로 비래하면서 지상에서 작업중이던 피재자의 머리에 맞음.
- 안전모 미착용
 - 피재자에게 안전모를 지급하였으나 안전모 미착용

- 추락 및 낙하를 방망은 지상으로부터 10M 이내마다 근로자 추락시 방호가능한 견고한 구조로 설치토록 함.
 - 설치각도는 20°정도
 - 돌출길이는 벽면으로부터 수평거리 2M 이상
 - 기 설치된 방망은 항상 보수, 유지 철저
- [방망는 햇빛(자외선) 및 비바람에 약화되고, 낙하물에 의해 파손되므로 지속적인 보완요함.]

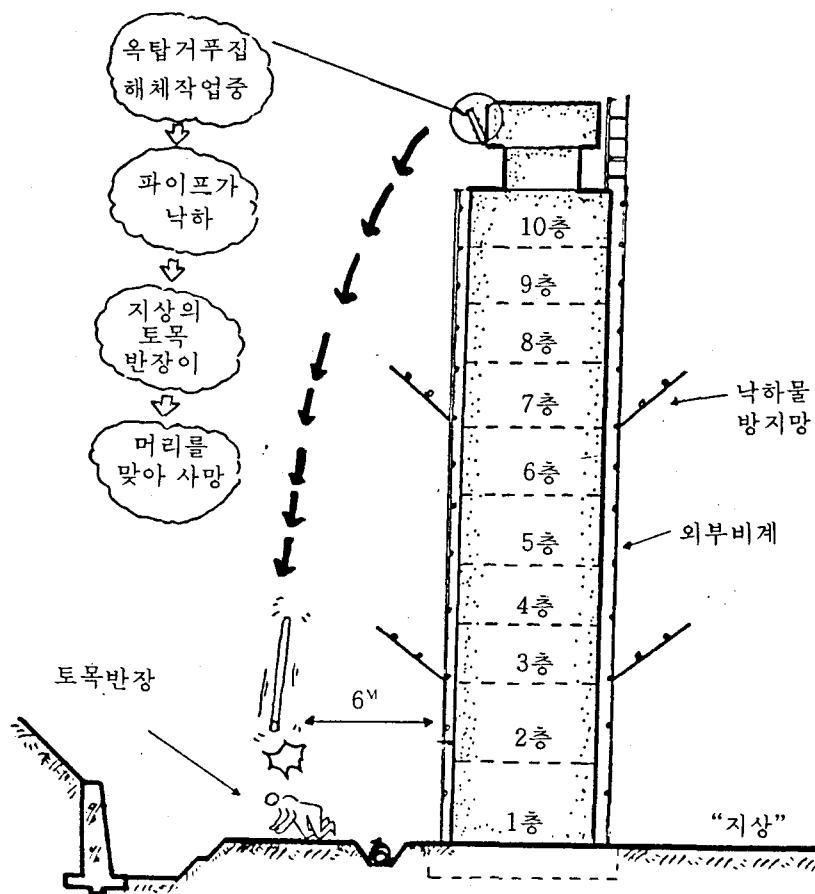
아파트 옥탑층에서 강관파이프가 낙하하여 지상 작업자 사망

'93. 10. 31. 13:20경, 대전시 서구 월평동 소재, (주)○○건설 대魯 ○○타운아파트 신축공사 105동 지상에서, 배수관 부설작업을 감독하던 직영 토목반장 ○○○(47세)이 아파트 옥탑 거푸집 해체작업과정에서 낙하한 강관 PIPE에 머리를 맞아 사망한 재해임.

- 사고당일 피해자 소속 직영 토목반은 102동, 105동 지상 배수관 부설작업을 하고 형틀 작업반은 105동(10층) 옥탑 거푸집 해체작업을 동시에 진행중이었음.
- 사고당시 재해자는 소속 직영팀 작업을 감독하기 위하여 102동, 105동, 옹벽 작업장을 순회 감독중이었으며, 사고지점은 105동 후면 배수관 작업장과 약 3M, 아파트 건물과는 약 6M 떨어진 현장내 작업도로상임.
- 사고당시 거푸집 해체작업중 단관 PIPE가 낙하물 방지망을 넘어 비산하여 재해자 두부를 강타함.

- 상, 하 동시작업 실시 (옥상 : 거푸집 해체, 지상 : 배수관 부설)
- 거푸집 해체시 낙하, 비래 위험지역 출입통제 미실시
- 근로자 안전모 미착용

- 상, 하 동시작업은 가능한 피하고 부득이한 경우에는 사전에 현장 협의체 회의시 작업시간, 신호통일 등을 협조하고 안전담당자를 현장에 배치하여 작업 지휘
- 거푸집 해체시의 자재 낙하·비래에 의한 위험지역은 경고표지판을 설치하고 근로자 출입통제
- 지속적인 안전교육을 통하여 근로자 안전모 착용 생활화

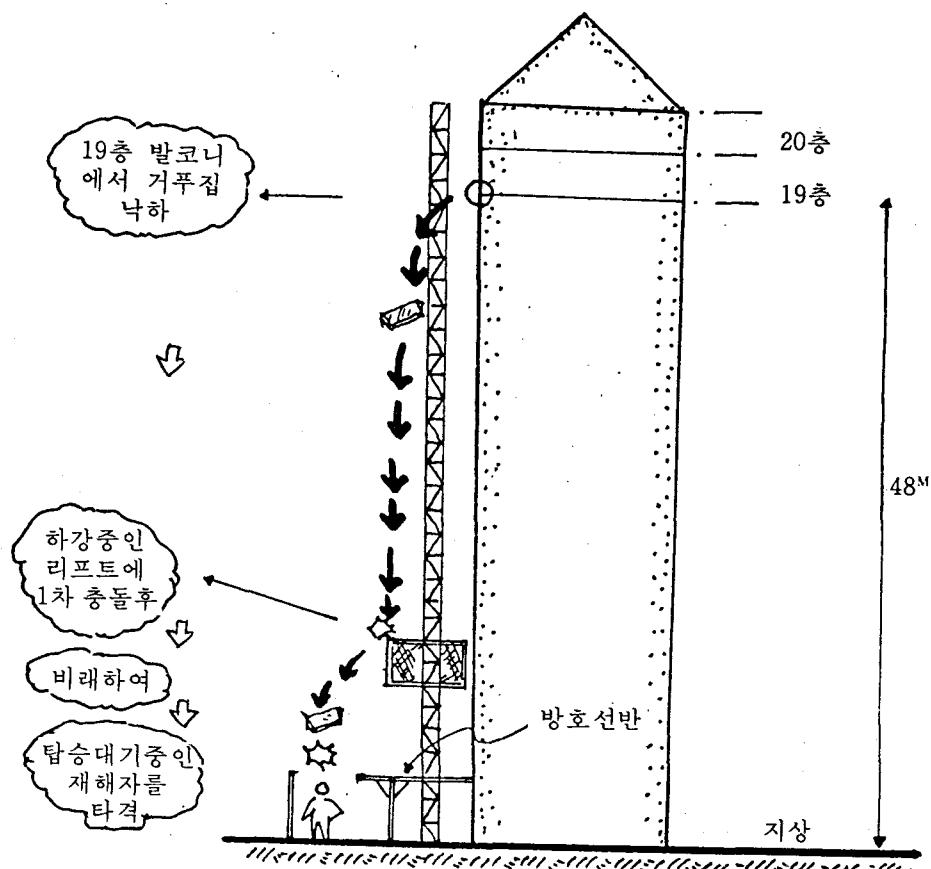
리프트 탑승구에서 탑승 대기중 19층에서 낙하한 해체 자재에 맞아 사망

'93. 10. 20. 15:35경, ○○건설(주) 일산신도시 아파트현장 건설용 리프트 지상 탑승구에서, 재해자(보통인부, 60세)가 18층에 올라가기 위하여 탑승대기중, 19층에서 낙하한 자재에 머리를 맞아 사망한 재해임.

- 사고당시 형틀목공 2명이 19층 슬라브 형틀 해체중, 거푸집 1개가 낙하하여 하강중인(5층) 리프트에 1차 부딪힌 후, 다시 지상으로 낙하하여, 리프트 탑승대기중이던 재해자의 머리를 타격함.
- 사고당시 19층 스라브 형틀이 해체한 그대로 바닥에 어지럽게 놓여 있었으며 특히 지상으로 낙하할 위험이 많은 발코니 단부에도 거푸집등의 가설자재가 있었고 또한 비계사이에 걸쳐놓아 낙하위험이 높은 상황이었음.

- 낙하물 방호선반 설치상태 미흡
 - 지상 리프트 탑승 대기장소에는 반드시 상부로부터의 낙하물에 방호가능한 구조의 방호선반을 설치하여야 하나, 폭이 1.2M 정도의 형식적인 방호선반을 설치상태에서 사고발생
- 자재정리정돈 불량
 - 해체재를 낙하위험이 높은 슬라브 선단부에 무질서하게 걸쳐 놓은 상태로 작업중 사고발생

- 고층작업시에는 거푸집 등 가설자재가 떨어지지 않도록 발코니 단부(수직개구부 등)에는 난간대 설치와 수직 수평 보호망등을 설치토록 함.
- 해체한 거푸집등은 발코니 단부가 아닌 바닥 중앙으로 안전하게 적치하고, 해체후는 안전담당자를 현장에 배치하여 즉시 정리정돈을 실시토록 함.
- 건설용리프트 지상 탑승 대기장소는 항상 많은 근로자가 대기하고 있으므로 낙하물에 의한 재해가 없도록 견고하고 폭이 충분한 낙하물 방호선반을 설치토록 함.

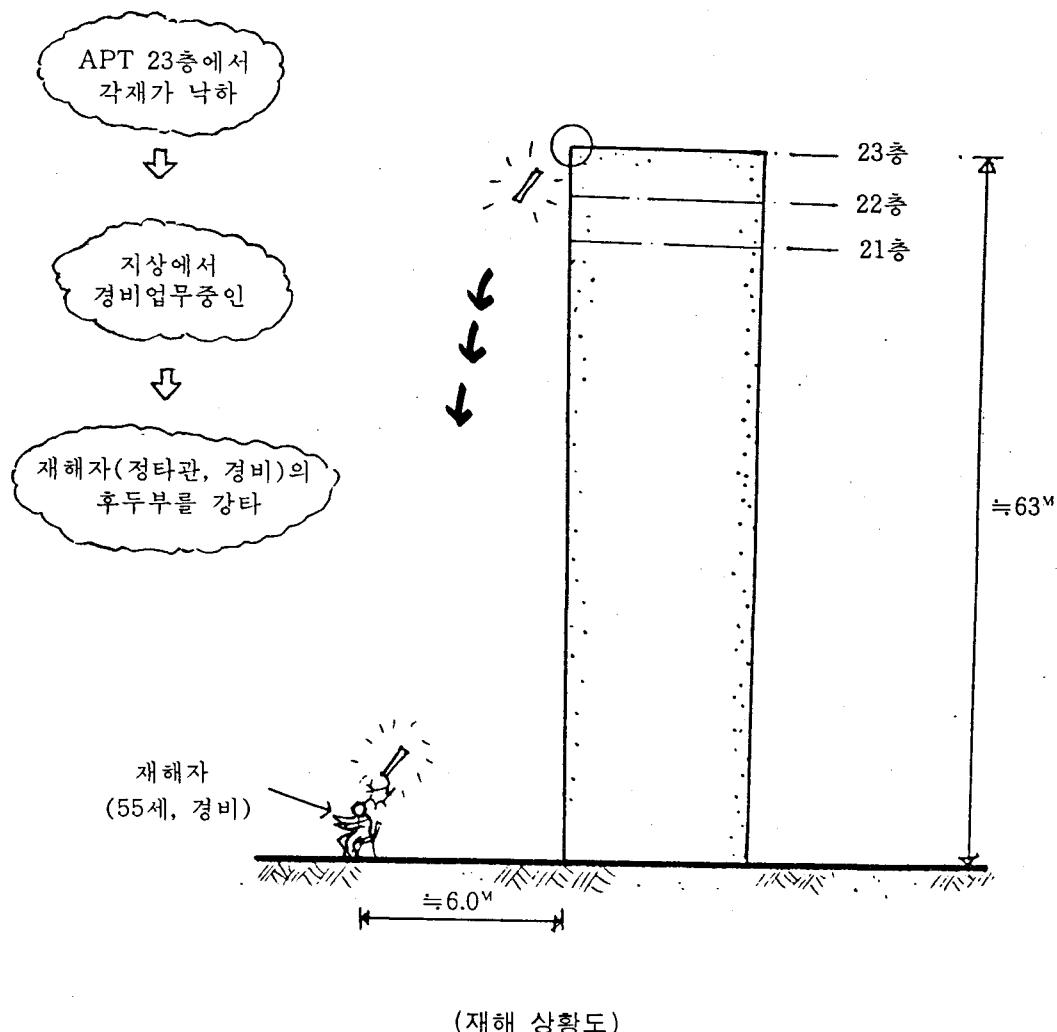
각재가 APT 23층에서 지상으로 낙하, 후두부를 강타하여 사망

'93. 11. 2. 16:30경, 부산시 금정구 부곡동 소재, ○○공영(주) 경남 ○○아파트 신축공사 현장
내, APT 23층(약 63m)에서 각재가 낙하(추정됨), 지상에서 경비업무중인 ○○○(55세, 경비)의
후두부를 강타 사망한 재해임.

- 사고당일 재해자(55세, 경비)는 119동 CON'C 타설 레미콘 차량 반출입 차량 CHECK 작업 중이며 사고당시는 레미콘 차량 반출입이 없었으며 사고지점에서 앉아있는 상태에서 109동 상부층에서 각재(9cm×9cm×150cm)가 떨어지면서 재해자의 후두부를 강타하여 일어난 재해임.

- 낙하물 방지망 미설치
 - 건물외곽(APT)에는 낙하물 방지망을 설치하여야 하나 일부구간 낙하물 방지망 미설치
- 불안전한 방법으로 작업실시
 - 낙하비래등 위험성 있는 작업수행시 안전한 작업방법을 결정하고 지휘감독하여야 하나 이를 소홀히 하였음.

- 낙하물 방지망 설치 철저
 - 건물외곽(APT)에는 낙하물 방지망을 빠짐없이 설치하고 점검한다.
- 안전한 작업방법으로 실시
 - 낙하비래등 위험성 있는 작업수행시 안전한 작업방법을 결정하고 지휘감독하는 업무를 철저히 수행한다.
