10. 建設 重大災害 事例와 對策

資料提供：韓國產業安全公團

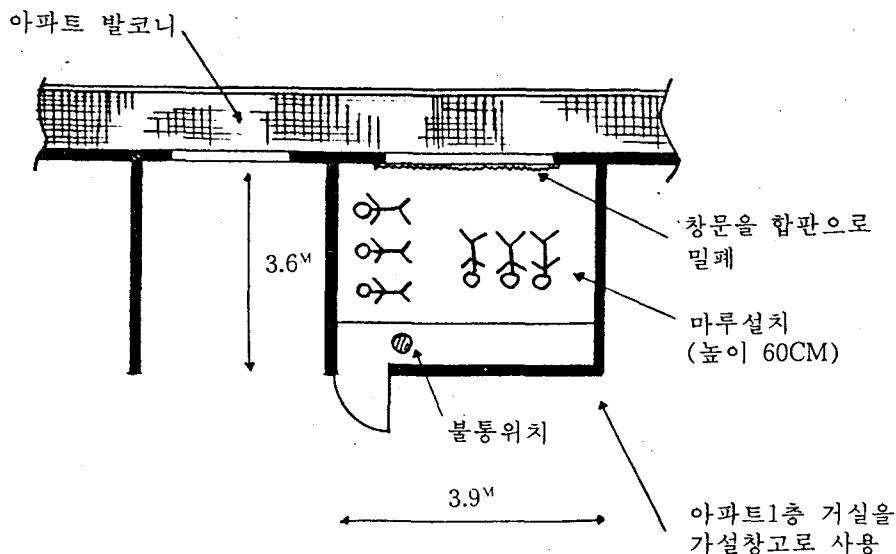
가설창고에서 불을 피우고 수면중 일산화탄소 중독으로 2명 사망

'93. 12. 28. 13:15경, 경기도 성남시 분당구 소재, ○○개발(주) 분당 연공아파트 1층 가설창고에서, 직영인부 6명이 점심식사후 불을 피우고 수면중, 일산화탄소 중독으로 의식을 잃어, 병원으로 후송, 치료중 2명이 사망하고, 4명의 의식을 회복한 재해임.

- 사고당일 12:00분경 직영인부 6명이 점심식사를 마치고, 가설창고에서 페인트통을 절단, 제작한 용기에 각재로 불을 피우고 수면을 취하던중,
- 13:15분경 안전담당자 이상덕 주임이 안전시설 설치를 담당하는 직영인부를 찾던 중 413동 1층에 설치된 가설창고에서 6명 전원이 의식을 잃고 누워 있는 것을 발견
- 즉시 119 구조대 연락 및 인공호흡을 실시하고 인근 병원(성남병원, 인하병원)으로 후송 치료중, 2명이 일산화탄소 중독으로 사망

- 밀폐된 공간에서 불을 피워 일산화탄소 중독으로 인한 질식
 - 창문을 합판으로 밀폐한 상태로서 환기상태가 불량하나 각재등으로 불을 피워 일산화탄소 중독으로 인해 사망사고 발생

- 밀폐된 장소에서 불 피우는 행위 금지
- 지정된 장소에서 휴식을 취하도록 조치
- 일산화탄소 중독에 대한 중대재해 사례 교육실시
