경화불량콘크리트의 사례연구

A Case Study on the Retarded Hardening of Concrete

〈동양중앙연구소 이차제품연구실〉

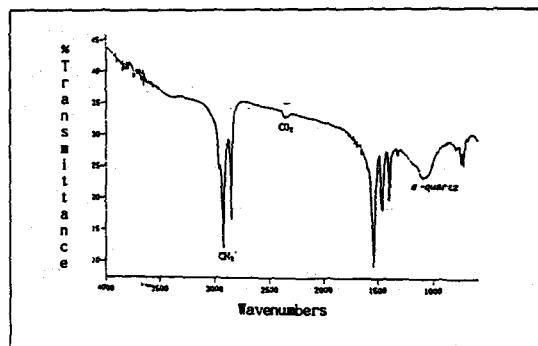
그림 2. 구체방수제를 물에 풀은 후 부유한 물질의 IR분석 결과

구체방수제를 물에 풀었을 때 위에 뜨는 물질은 XRD에 의해서는 정성할 수 없었고 따라서 유기물로 보여지므로 IR 분석을 실시하였다. 구체방수제 부유물의 건조물을 IR 분석한 결과는 그림 2와 같다. 파장 $1400\sim1600\text{cm}^{-1}$ 및 파장 $2800\sim3000\text{cm}^{-1}$ 부분의 피크는 스테아린산 계통으로 판단되고 뒤의 SEM / EDS 분석 결과에서 Zn이 다량 검출된 것으로 보아 방수제에 많이 사용되고 있는 지방산인 스테아린산아연(Zinc stearate)인 것으로 생각된다.

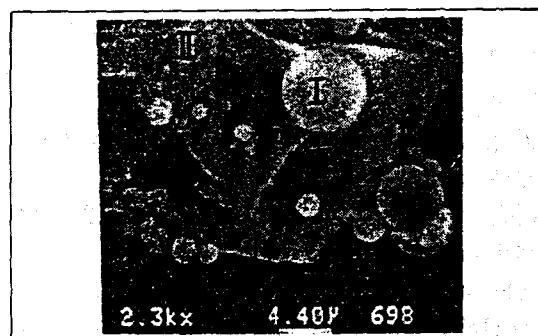
사진 1. 구체방수제의 SEM 사진

구체방수제의 미세구조와 성분분석을 위해서 SEM / EDS (Scanning Electron Microscope / Energy Dispersive Spectroscopy) 분석을 행하였다. 사진 1은 구체방수제의 SEM 사진으로서 등근 입자($1\sim10\mu\text{m}$)와 부정형의 둉어리 입자로 구성되어 있는 것을 볼 수 있다. 이것을 point EDS 분석한 결과 등근 입자는 주성분이 SiO_2 와 Al_2O_3 로 이루어진 플라이애쉬 입자이며 (그림 3), 부정형 입자는 거의 대부분이 Zn으로 이루어져 있다는 것을 알 수 있다. (그림 4).

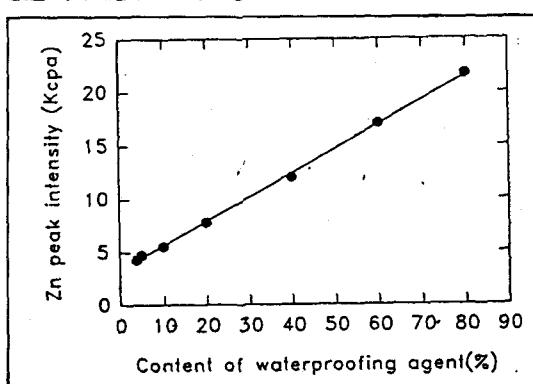
그림 5. 구체방수제의 첨가량에 따른 XRF에 의한 Zn검출량의 검량곡선

화시료에 존재하는 구체방수제의 양을 정량하고자 하였다. 구체방수제의 양을 3.77, 5, 10, 20, 40, 60, 80% 치환첨가한 시멘트 모르터를 제작하여 2주 기간 양생후 분쇄하여 표준시료로 하였다. 표 2에 표준모르터, 미경화시료 3개 및 경화시료 1개의 XRF 분석에 의한 Zn 검출량($2\theta=41\sim42.2^\circ$) 측정결과를 나타내었다. 미경화시료의 Zn의 최대강도가 경화시료보다 높게 나타나는 것으로부터 미경화시료에 스테아린산아연이 더 많이 존재한다는 것을 알 수 있으며, 그림 5의 검량곡선을 이용하여 경화시료 및 미경화시료의 구체방수제의 존재량을 추정하면 경화시료는 대략 4.5%이고 미경화시료의 존재량은 18~22% 정도로 사료된다.

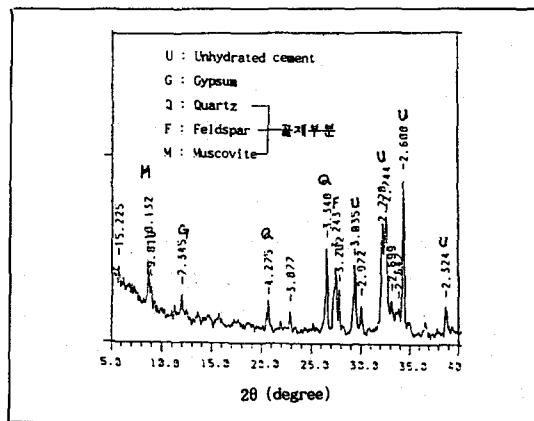
그림 7. 표면 미경화물질의 X선회절분석도

현장에서 채취된 미경화 표면부위의 물탈에 대한 X선회절분석 결과(그림 7), 재령 2주 경과한 수화물이라 할 수 없을 정도의 미수화시멘트와 골재성분 만이 검출될 뿐, 수화에 의해 생성되는 Ca(OH)_2 가 전혀 검출되지 않아 수화는 거의 진행되지 않았음을 확인할 수 있었다.

1) 현장에서 채취된 미경화 표면의 몰탈부분에 대한 X선회절분석결과, 수화가 거의 진행되지 않은 상태의 미수화시멘트로 이루어져있음을 확인하였다.

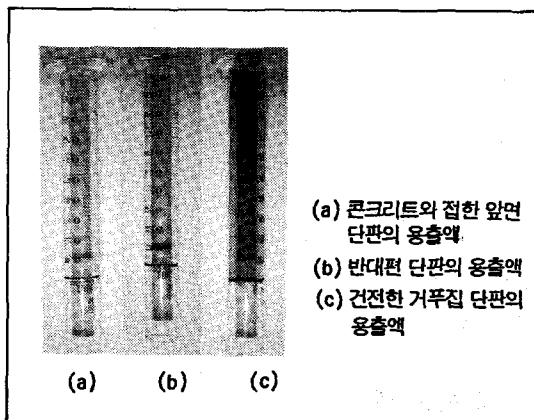
사진 2. 용출시험 후 여과한 용출액

용출시험 후, 여과시킨 용출액에 대한 사진을 사진 2에 나타내었다. 사진에서 알 수 있듯이 콘크리트에 접해있던 거푸집단판(a)을 용출시킨 용출액의 색깔이 나머지 단판(b), (c)의 경우에 비하여 짙은 갈색을 띠고 있는데, 이것은 리그닌 등의 유해성분이 많이 용출된 것으로 보인다. 이것은 용출액 자체의 적외선 분광분석(FT-IR) 결과와 용출액을 이용한 미소수화열분석(conduction calorimetry)에 의해 확인되었다.

2) 용출시험 후 여과한 용출액은 짙은 갈색을 띠었고 이것을 IR 분석한 결과 일부 감수제의 주성분인 리그닌(Lignin)인 것으로 밝혀졌다.

5) 따라서 이와같은 표면응결불량을 미연에 방지하기 위해서는 거푸집의 입수시 목재회사의 사전시험 결과에 대한 검토 등 입하관리를 철저히 해야하고, 보관에 있어서도 태양광선에 직접 노출시키거나 습기가 많은 곳은 피해야 할 것으로 생각된다.

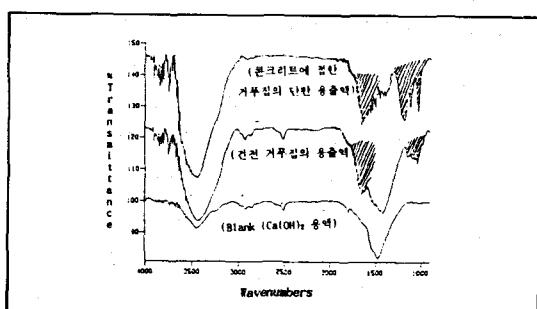
그림 8. 용출액의 IR 분석결과

각 용출액을 105°C 에서 36시간 이상 충분히 건조하여 수분을 완전히 제거한 후, IR 분석을 행하였다. (그림 8) 그림에서 알 수 있듯이 blank($\text{Ca}(\text{OH})_2$ 수용액)에 비하여 건전 거푸집(대성목재산)의 용출액(c)과 거푸집 앞판에서 용출된 용출액 (a) 모두 특정파수(약 $1050\sim 1300, 1650\text{cm}^{-1}$)에서 피크가 나타나고 있는데 이는 리그닌의 특정피크인 것으로 밝혀졌다.

거푸집 앞판의 리그린 피크가 건전 거푸집 용출액의 피크보다 훨씬 크게 나타나서 $\text{Ca}(\text{OH})_2$ 수용액 중에서 리그닌이 훨씬 많이 용출되었고 앞의 사진 2에서 짙은 갈색의 주성분은 리그닌이었다는 것을 알 수 있었다. 리그닌은 일반적으로 알려져 있는 감수제의 주성분으로 이 양이 과다하면 시멘트의 응결을 저연시킨다는 것은 주지의 사실이다.

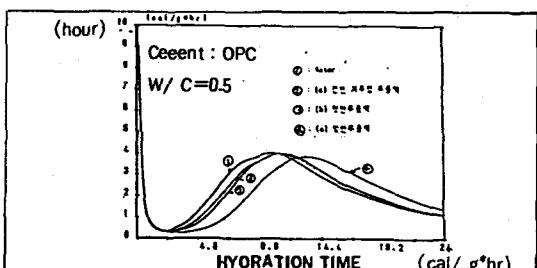
그림 9. 용출액에 의한 미소수화열 분석결과

용출액을 이용하여 보통포틀랜드시멘트(OPC)를 수화시켰을 때, 수화시간에 따른 수화발열속도를 알아보기 위하여 증류수로 수화시킨 것과 비교하여 미소수화열량 분석을 실시하였으며 이것을 그림 9에 표시하였다. 이때 $w/c=0.5$, 수화온도는 23°C 로 하였다. 그림에서 알 수 있듯이 콘크리트와 접하지 않은 단판에 대한 용출액(b)과 건전한 거푸집의 용출액(c)에 의한 수화발열속도는 비슷하며 증류수에 의한 것보다는 약간 늦은데 반하여, 콘크리트에 접한 단판에 대한 용출액(a)에 의한 수화발열속도는 증류수에 의한 것보다 늦은 것을 볼 수 있다. 또한 이것은 실제 $\text{Ca}(\text{OH})_2$ 농도가 높축되고 기후적인 인자(온도 등)와 복합적으로 작용하는 현장에 있어서는 더욱 수화가 지연될 가능성이 있다고 생각된다.

3) 용출액에 의한 미소수화열 분석결과, 콘크리트 표면과 접한 단판에서 용출된 용출액으로 수화시험한 시료에서 지역현상이 나타났다. 따라서 본 표면경화 불량의 주원인은 거푸집 중의 리그닌 등이 알카리 성분에 의해 용출되어 시멘트의 수화를 저지한 것으로 판단된다.
