# 경화불량콘크리트의 사례연구(Ⅱ)

## A Case Study on the Retarded Hardening of Concrete (Ⅱ)

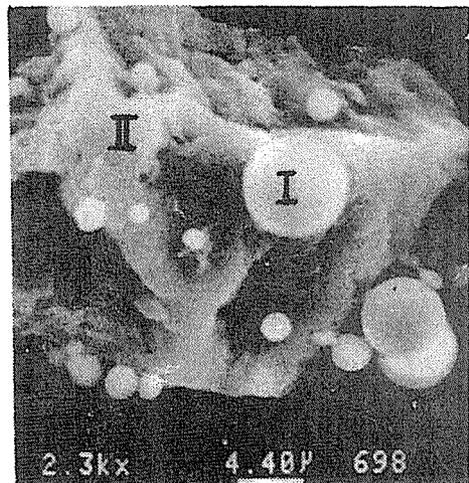
사진 1 구체방수제의 SEM사진

경화 및 미경화시료와 구체방수제의 미세구조와 성분분석을 위해서 SEM/EDS(Scanning Electron Microscope/Energy Dispersive Spectroscopy)분석을 행하였다. 사진 1은 구체방수제의 SEM사진으로서 등근 입장(1~10  $\mu m$ )와 부정형의 덩어리 입자로 구성되어 있는 것을 볼 수 있다. 이것을 성분분석하기 위해서 point EDS분석 결과 등근 입자는 주성분이  $SiO_2$ 와  $Al_2O_3$ 로 이루어진 플라이애쉬 입자이며(그림 2), 부정형 입자는 거의 대부분이 Zn으로 이루어져 있다는 것을 알 수 있다(그림 3)

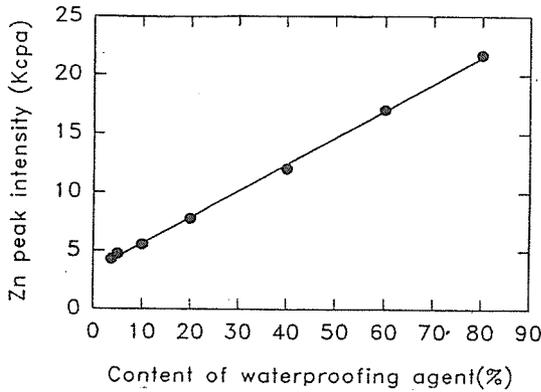
그림 3 구체방수제의 첨가량에 따른 XRF에 의한 Zn검출량의 검량곡선

터, 미경화시료 3개 및 경화시료 1개의 XRF 분석에 의한 Zn 검출량( $2\theta = 41 \sim 42.2^\circ$ ) 측정 결과를 나타내었다. 경화시료와 미경화시료내에 존재하는 Zn의 검출강도를 비교하여 보면 미경화시료의 Zn의 최대강도가 경화시료보다 높게 나타나고 있다. 이는 미경화시료에 스테

아린산아연이 경화시료보다 많이 존재한다는 것을 나타낸다.

그림 3의 검량곡선을 이용하여 경화시료 및 미경화시료의 구체방수제의 존재량을 추정하면 경화시료는 대략 4.5%이고 미경화시료의 존재량은 18~22% 정도로 사료된다.

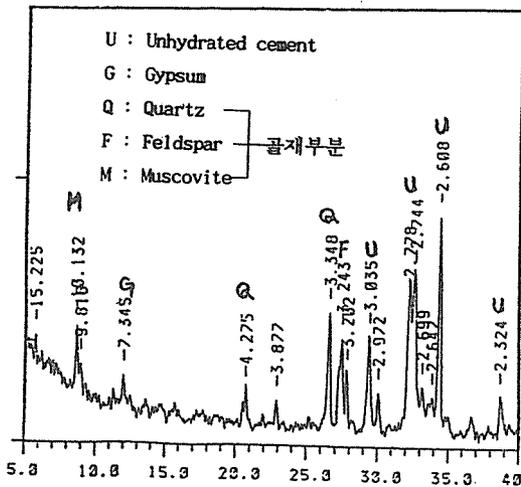
그림 5 표면 미경화몰탈의 X선회절분석도

현장에서 채취된 미경화 표면부위의 몰탈에 대한 X선회절분석 결과(그림 6), 재령2주 경과한 수화물이라 할 수 없을 정도의 미수화시멘트와 골재성분 만이 검출될 뿐, 수화에 의해 생성되는  $\text{Ca}(\text{OH})_2$ 가 전혀 검출되지 않아 수화는 거의 진행되지 않았음을 확인할 수 있었다.

1) 현장에서 채취된 미경화 표면의 몰탈부분에 대한 X선회절분석결과, 수화가 거의 진행되지않은 상태의 미수화시멘트로 이루어져 있음을 확인하였다.

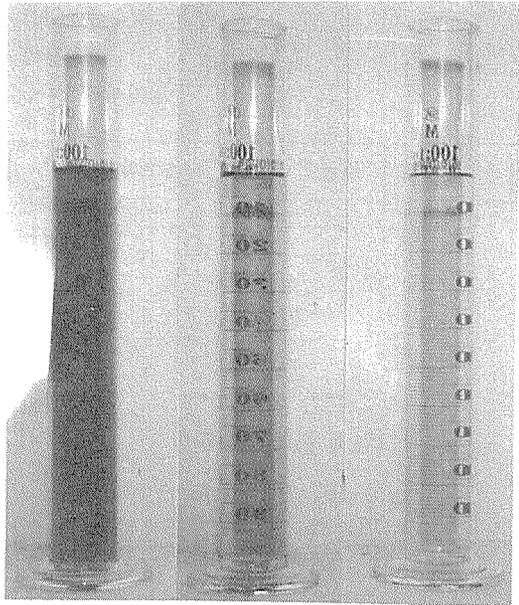
사진 2 용출시험 후 여과한 용출액

용출시험 후, 여과시킨 용출액에 대한 것을 사진 2에 나타내었다. 사진에서 알 수 있듯이 콘크리트에 접해있던 거푸집단판(a)을 용출시킨 용출액의 색깔이 나머지 단판(b), (c)의 경우에 비하여 짙은 갈색을 띠고 있는데, 이것은 리그닌 등의 유해성분이 많이 용출된 것으로 보인다. 이것은 용출액 자체의 적외선분광분석

- (a) 콘크리트와 접한 앞면 단판의 용출액
- (b) 반대편 단판의 용출액
- (c) 건전한 거푸집 단판의 용출액

2) 용출시험 후 여과한 용출액은 짙은 갈색을 띠었고 이것을 IR분석한 결과, 일부 감수제의 주성분인 리그닌(Lignin)인 것으로 밝혀졌다.

5) 따라서 이와같은 표면응결불량을 미연에 방지하기 위해서는 거푸집의 입수시 목재회사의 사전시험 결과에 대한 검토 등 입하관리를 철저히 해야하고, 보관에 있어서도 태양광선에 직접 노출시키거나 습기가 많은 곳은 피해야 할 것으로 생각된다.

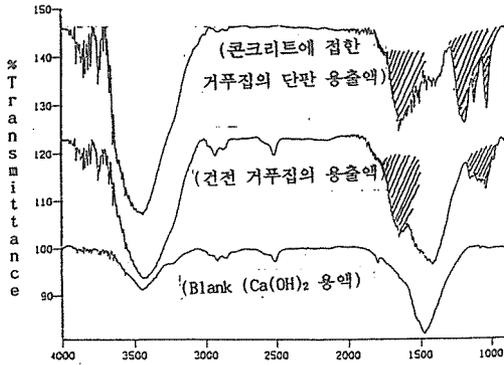
그림 6 용출액의 IR분석결과

각 용출액  $105^\circ\text{C}$ 에서 36시간 이상 충분히 건조하여 수분을 완전히 제거한 후, IR분석을 행하였다.(그림 6) 그림에서 알 수 있듯이 blank( $\text{Ca}(\text{OH})_2$  수용액)에 비하여 건전 거푸집(대성목재산)의 용출액(c)과 거푸집 앞판에서 용출된 용출액(a) 모두 특정파수(약  $1050 \sim 1300, 1650 \text{cm}^{-1}$ )에서 피크가 나타나고 있는데 이는 리그닌의 특정피크인 것으로 밝혀졌다. 거푸집 앞판의 리그닌 피크가 건전 거푸집 용출액의 피크보다 훨씬 크게 나타나서  $\text{Ca}(\text{OH})_2$  수용액 중에서 리그닌이 훨씬 많이 용출되었고 앞의 사진 2에서 짙은 갈색의 주성분은 리그닌이었다는 것을 알 수 있었다. 리그

닌은 일반적으로 알려져 있는 감수제의 주성분으로 이 양이 과다하면 시멘트의 응결을 지연시킨다는 것은 주지의 사실이다.

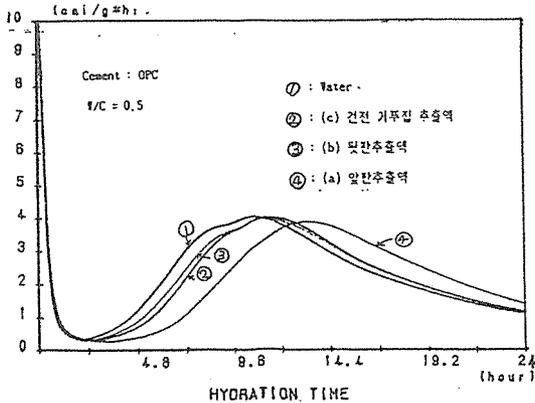
그림 7 용출액에 의한 미소수화열 분석결과

용출액을 이용하여 보통포틀랜드시멘트(OPC)를 수화시켰을 때, 수화시간에 따른 수화발열속도를 알아보기 위하여 증류수로 수화시킨 것과 비교하여 미소수화열량 분석을 실시하였으며 이것을 그림 7에 표시하였다. 이 때 w/c=0.5, 수화온도는 23°C로 하였다. 그림에서 알 수 있듯이 콘크리트와 접하지 않은 단판에 대한 용출액(b)과 건전한 거푸집의 용출액(c)에 의한 수화발열속도는 비슷하며 증류수

에 의한 것보다는 약간 늦은데 반하여, 콘크리트에 접한 단판에 대한 용출액(a)에 의한 수화발열속도는 증류수에 의한 것보다 늦은 것을 볼 수 있다.

또한 이것은 실제 Ca(OH)<sub>2</sub> 농도가 농축되고 기후적인 인자(온도 등)와 복합적으로 작용하는 현장에 있어서는 더욱 수화가 지연될 가능성이 있다고 생각된다.

3) 용출액에 의한 미소수화열 분석결과, 콘크리트 표면과 접한 단판에서 용출된 용출액으로 수화시험한 시료에서 지연현상이 나타났다. 따라서 본 표면경화불량의 주원인은 거푸집 중의 리그닌 등이 알칼리 성분에 의해 용출되어 시멘트의 수화를 저지한 것으로 판단된다.
