特輯 : 구조물 경년열화와 수명평가

고온 증기 파이프의 잔여수명 평가

Remaining Life Assessment of High Temperature Steam Piping

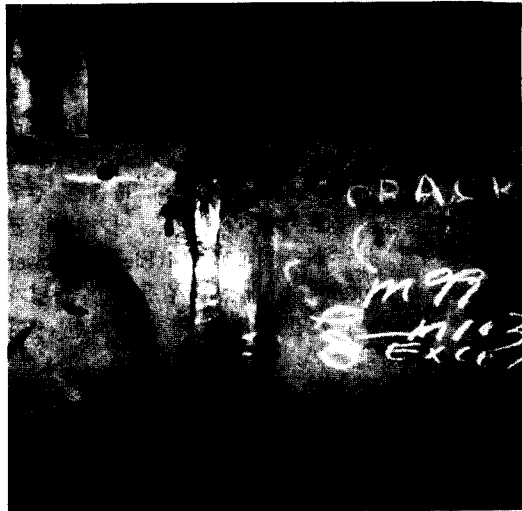
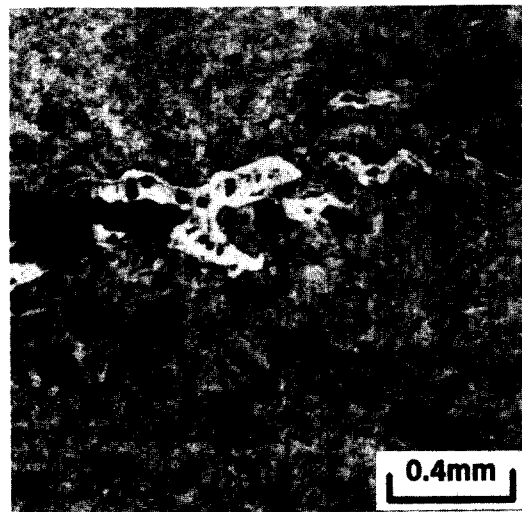
발견된 균열형상은 길이방향 균열과 원주방향 균열의 2종류로 분류된다. Figure 4는 파이프의 맞대기 용접부에서 관찰되는 파이프의 길이 방향 균열을 나타내며, Fig. 5는 열영향부를 따라 발생한 파이프의 원주 방향 균열을 보여준다. 균열 깊이가 5 mm인 길이방향 균열이 정하중 조건에서 성장할 때 잔여수명을 평가하면 다음과 같다. 식(1)은 탄성-2차 크리프 거동을 나타내는 재료에 균열이 있는 경우에 정하중 조건에서 균열 성장률을 나타내는 Riedel⁸⁾의 모델이다.

Fig. 4 Axial crack at butt weld in main steam line

값은 코드의 값을 사용하여 계산한 결과 $J)J_{IC}$, $T) T_{mat}$ 의 조건을 만족할 때의 임계 균열 길이는 241 mm이었다. 따라서, 현재 측정된 최대 축방향 균열 길이가 20-60 mm이므로 이균열이 관통되어도 갑작스런 파열보다는 누수가 먼저 일어나므로 파손 양상은 안전하다.

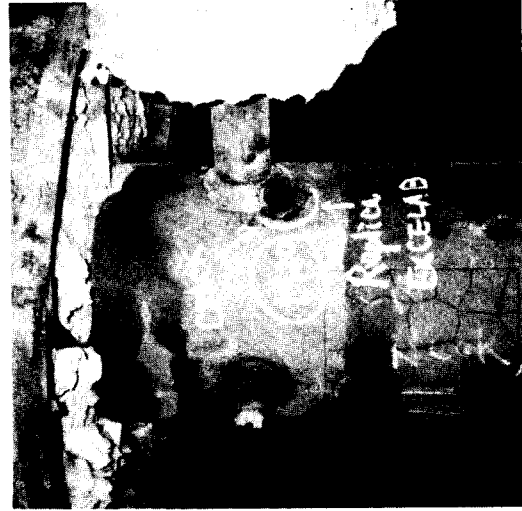
Fig. 5 Circumferential crack at heat affected zone in main steam line

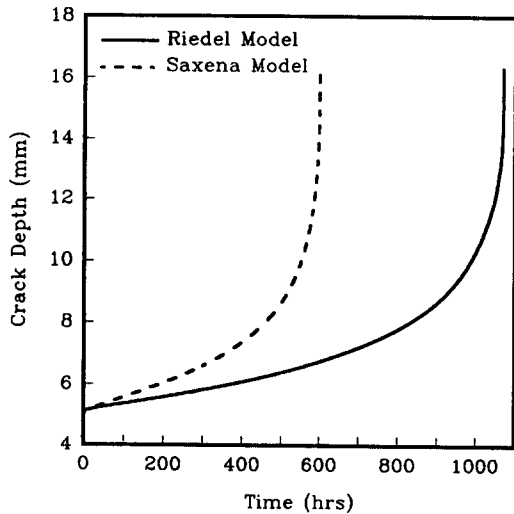
283 mm, 두께 16.5 mm, 원주방향 응력 83.8MPa인 조건에서 깊이 5 mm인 길이방향 표면균열이 존재할 때 관통균열이 될때까지의 잔여수명을 컴퓨터 코드⁷⁾의 1.25Cr-0.5Mo강 표준 데이터를 사용하여 계산한 결과는 Fig. 6과 같다. Riedel 모델을 사용한 경우에 잔여수명은 1070시간이며 시간-균열깊이 관계를 Fig. 6에 실선으로 나타내었다. Saxena 모델을 사용한 경우의 잔여수명은 597시간이며, 같은 그림에 점선으로 나타냈다. 이해석에서 다음 이유 때문에 평가수명이 실제 잔여 수명보다 매우 짧게 나타났을 것이다. 첫째로, 균열형상은 깊이만 고려되었고 축방향의 길이가 무한히 길다고 가정하여 균열 성장률이 과대평가 되었다. 둘째로, C₁ 계산식에 소성거동이 고려되지 않아¹⁰⁾ 하중이 부가된 초기에 균열 성장률이 과대평가 되었다. 따라서, Fig. 6에 표시된 수명은 매우 보수적으로 평가된 수명이다.

Fig. 6 Predictions of creep crack growth rate using Riedel model and Saxena model

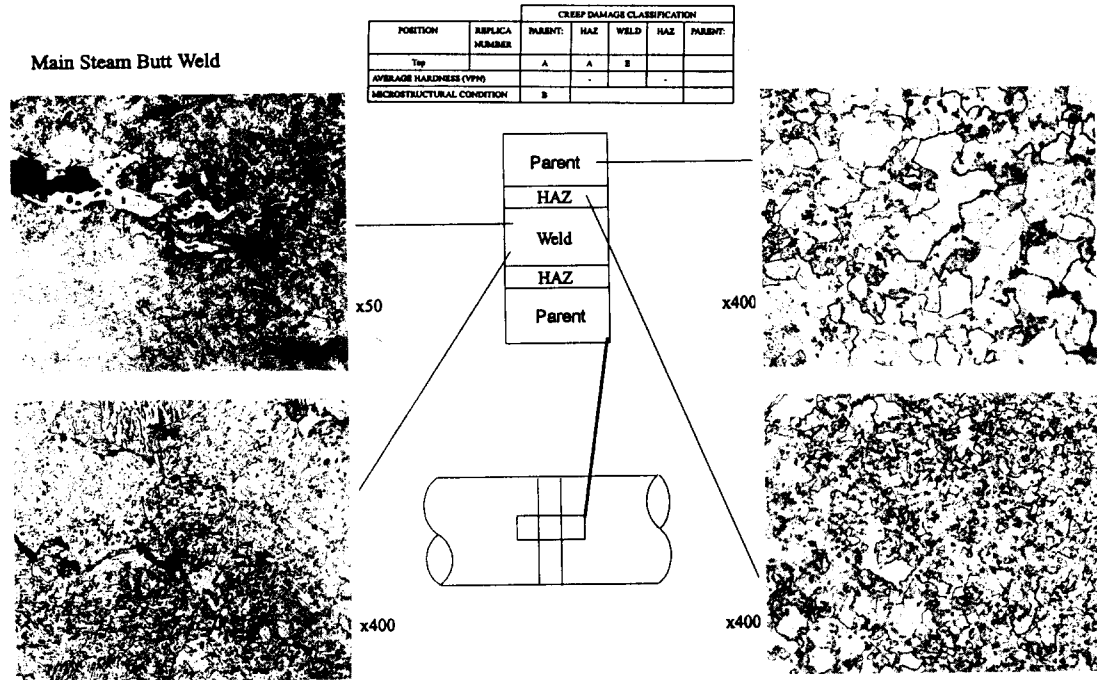
Figure 7은 맞대기 용접부의 표면복제 관찰 결과이다. 용접재에서 관찰된 균열은 입계 균열(Fig. 7a)로서 주위에 상당한 크리프 손상(Fig. 7b)과 다수의 미소 균열이 존재하였다. 균열면에는 산화층이 두껍게 형성되어 균열이 오래전에 형성되어 장시간 성장한 것으로 판단된다. Figure 7d의 열영향부나 Fig. 7c의 모재에는 크리프 기공이 발견되지 않아 모재의 크리프 손상은 심하지 않다. Figure 8은 터빈Y부의 한 용접부의 표면복제 결과이다. 파이프 및 Y부의 모재와 열영향부에는 크리프 기공이 발견되지 않았지만, 용접재에서는 길이 방향으로 크리프 기공들이 연결되어 균열로 발전되어 있다. 크리프 기공 및 미소균열은 용접재내에 국한되어 있고, 열영향부나 모재까지 확장되지는 않았다. 모재의 금속 조직은 열화가 상당히 진행된 상태를 나타내었다. 경도 측정값은 관찰된 현상과 일치하는 범위내에 있다.

Fig. 7 Results of replica assessment for a butt weld

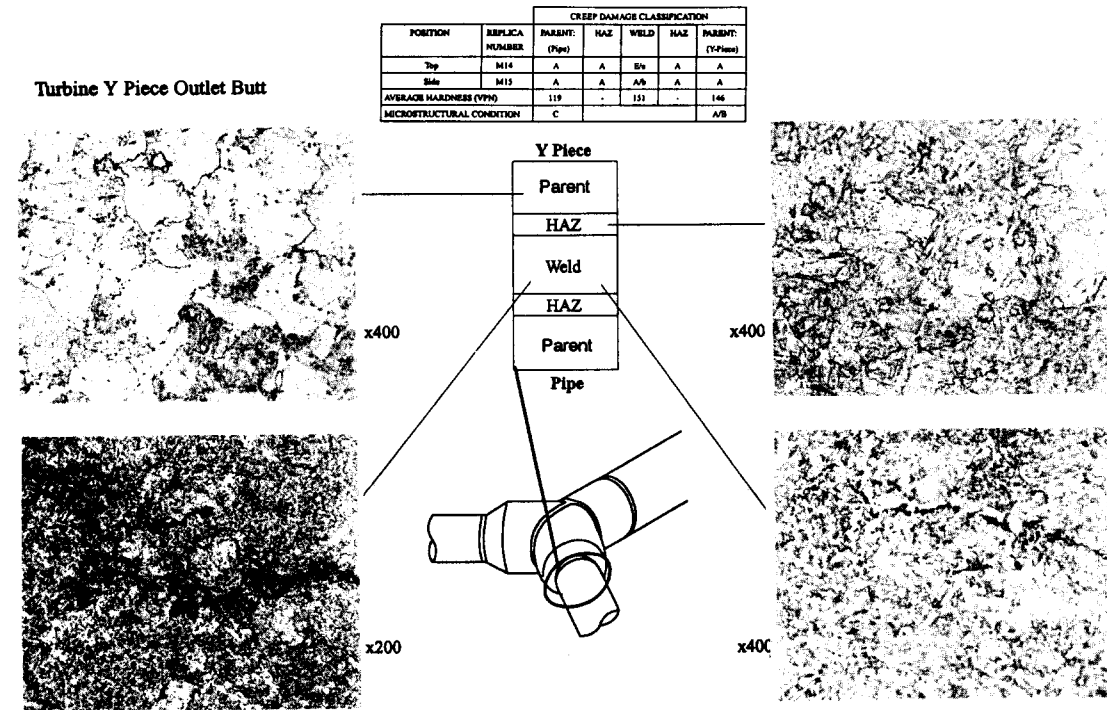
Fig. 8 Results of replica assessment for a weld in Ysection

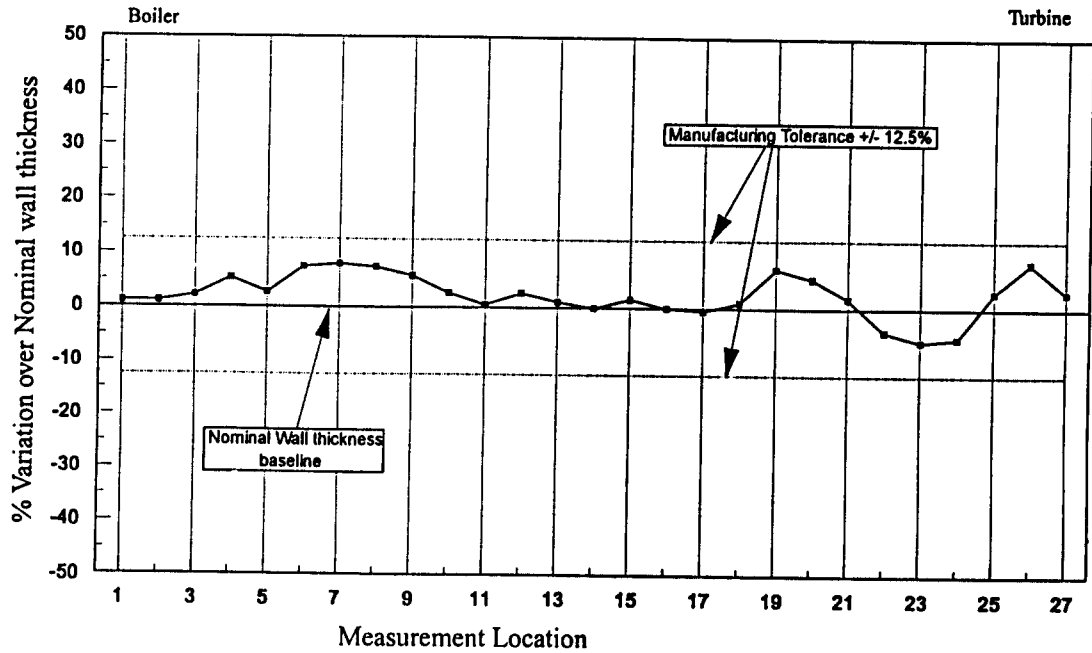
모재부에 크리프 손상이 누적되는 경우에도 크리프 기공은 수명 후기에만 관찰이 가능하다. 크리프 기공은 관찰되지 않아도 크리프 변형에 의해 외경이 팽출하므로 팽출량을 측정하여 크리프 손상도를 정성적으로 예측할 수 있다. 이러한 주증기관 모재부의 크리프에 의한 팽출량 측정을 위해 두께와 외경의 치수 측정을 실시하여 결과를 Fig. 9 및 Fig. 10에 보여주었다. Figure 9에서 측정부의 두께는 설계 허용값 내에 있었으나, Fig. 10에 보인 측정 외경은 설계 허용값 상한선 보다 컸다. 즉, 내압에 의한 크리프 변형이 누적되어 외경이

Fig. 9 Results of wall thickness measurement of main steam pipe

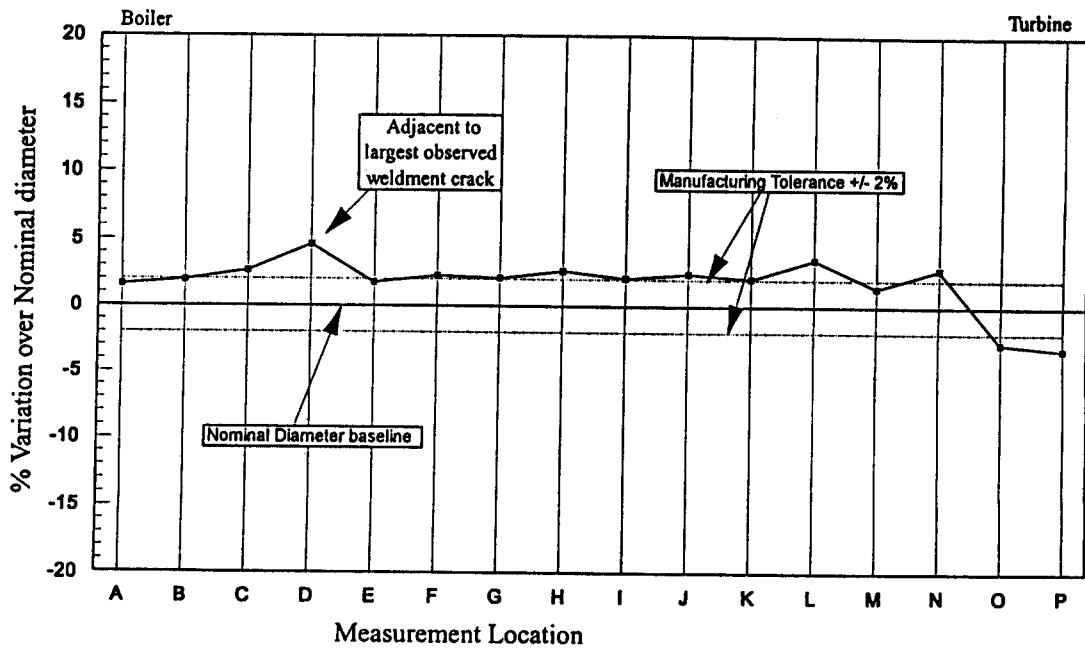
Fig. 10 Results of outside diameter measurement of main steam pipe

켜져있음을 확인할 수 있다. 외경의 팽출은 균열이 탐지된 용접부에서 특히 심하였다.
