한신대지진에 의한 하천 시설물의 피해

유 권 규*

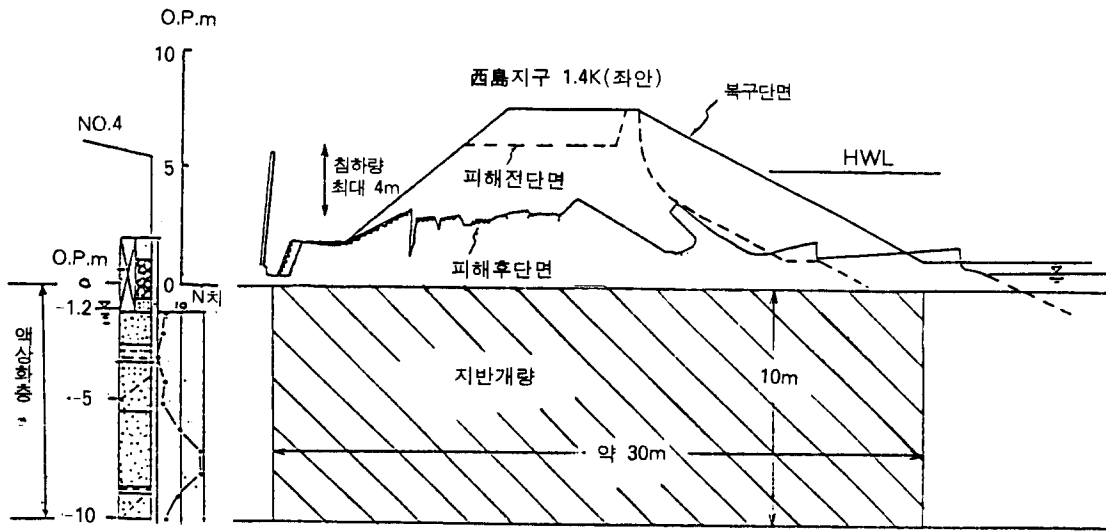
그림 3. 西島 지구 제방의 파괴 양상

마루가 침하하였다. 독마루(특수제방의 독마루)의 침하량은 1~2m, 최대 약 3m였다(사진 1, 2 참조). 하천 옆에 위치한 西島공원에서는 噴砂현상이 목격되었고(그림 3 참조), 인접한 주택지에서는 액상화에 의해 가옥이 수십cm 침하한 곳도 있었다.

토목연구소의 관계자는 피해의 주요 양상을 제방의 경우 제방 재료의 액상화에서 그 원인을 찾고 있다. 예를 들어, 그림 3은 西島 지구 1.4km 지점의 좌안제방의 파괴 양상을 보여 주고 있다. 지면에서 약 10m 깊이의 제방 기초부가 모래로 구성되어 있는 이 제방은 지진에 의해 기초부에 액상화 현상이 발생하여 제체가 무너져 내리고, 이에 따라 제체를 덮고 있던 콘크리트 구조물이나 피복 등이 붕괴된 것을 잘 나타내고 있다. 이런 현상은 사진 1과 사진 2에서도 잘 알 수 있다. 이에 수반하여 제내지에 분사 현상(사진 3)과 누수 등이 부차적으로 발생하였다. 또한 도시 하천이나 암거 하천 등은 지진의 진동에 의해 콘크리트의 연결부, 콘크리트 복공부 등에 균열, 단차 등이 발생하고, 제방에 인접한 도로 등이 붕괴하였다.

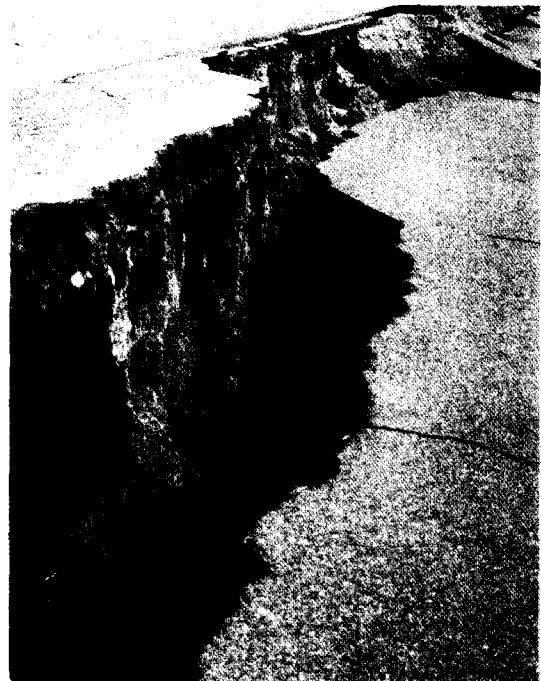
사진 4. 淀川 본류 우안 1.2~2.0km

제내지 비탈면이 옆으로 이동을 하여, 제체의 절반 정도가 침하하였다(사진 4 참조). 독마루상의 균열 폭은 0.2~1.5m 정도이고, 최대 단차는 1m 정도였다. 또 제내지의 기슭에서는 분사가 발견되었다.

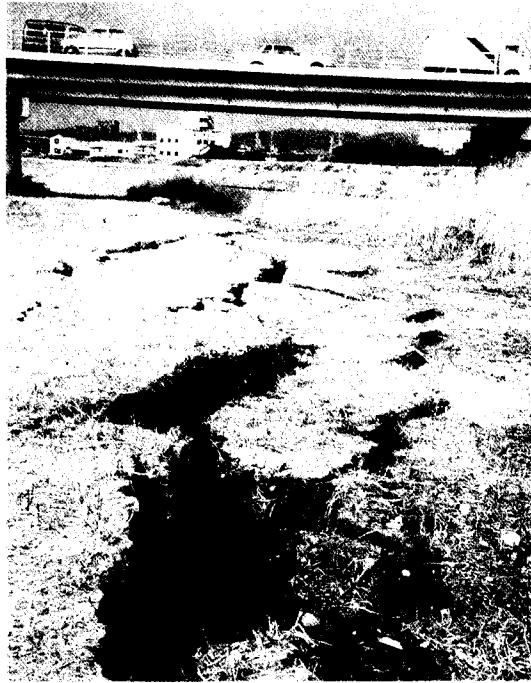
사진 5. 猪名川の 지류 藻川 우안 0.0km

兵庫縣 尼崎市의 藻川 우안 0.0km 부근에는 제방의 독마루, 뒷비탈 기슭, 고수부에 걸쳐서 균열이 발생했지만, 그중에서 뒷비탈에는 폭 10~20cm, 깊이 2~3m에 이르는 균열이 발생하고, 고수부에는 폭 1m, 단차 1m의 균열이 발생했다(사진 5 참조).

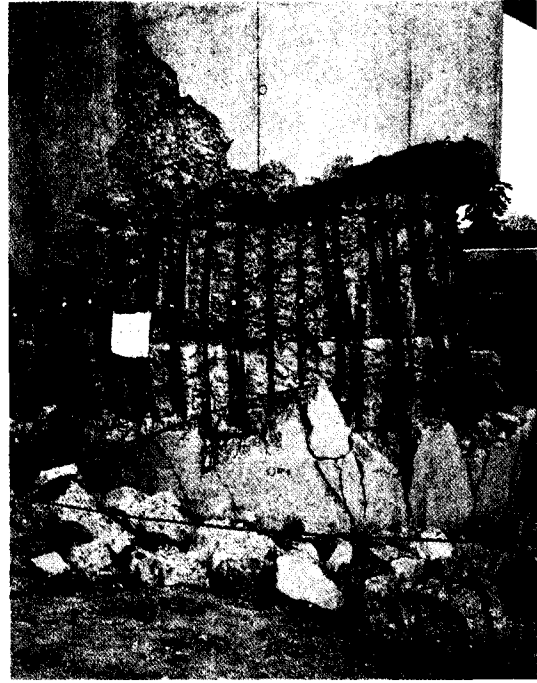
武庫川에서는 하구에서 약 2.5km에서 상류의 약 6km 구간의 좌우안에서 제방의 피해가 발생하였다. 이중 특히 피해가 컸던 것은 피해 구간의 상류단 부근을 횡단하는 東海道 新幹線의 교량 부근의 좌우안으로, 교각의 붕괴, 제방의 균열이나 침하 등이 발생하였다. 먼저, 사진 7에 보인 것 같이

新幹線の 교각이 좌굴되어 교량으로서의 기능을 상실하였다. 또한, 고수부에는 사진 8에 보인 것 같이 깊이가 약 90cm 에 달하는 균열이 생기고, 하천 제방에는 사진 9와 같이 횡단 균열이 생겼으며, 이 균열은 비탈 기슭에서 시작되어 비탈면 전체에 걸쳐 독마루면까지 이르고 있다.

사진 6. 武庫川の 東海道 新幹線 고랑의 피해 상황

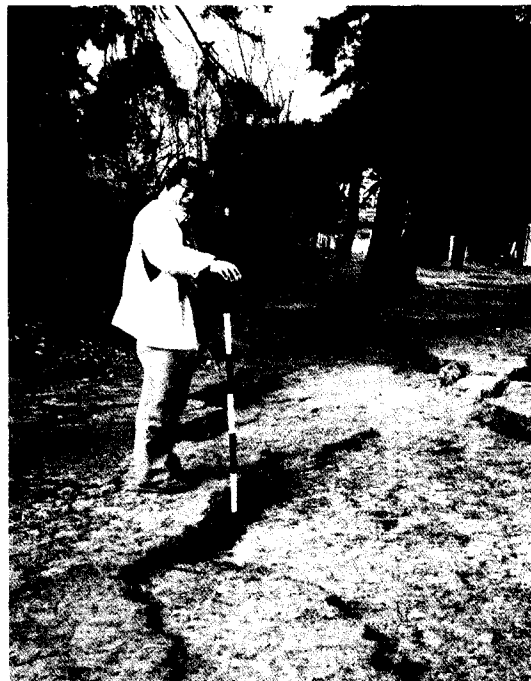
사진 7. 武庫川 고수부의 균열

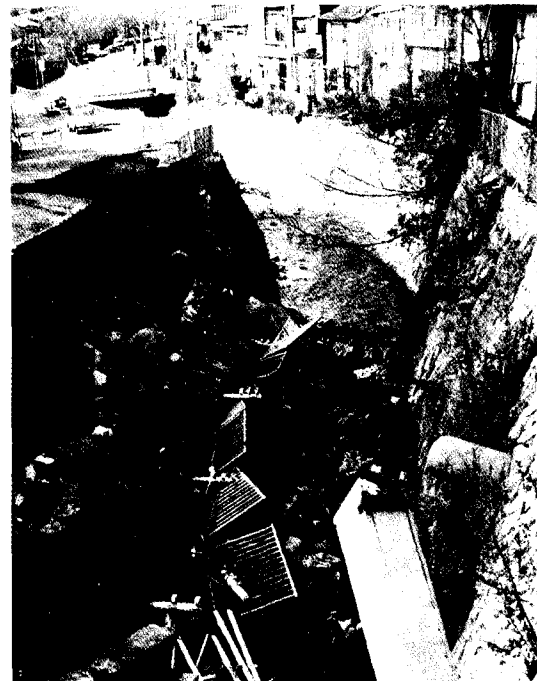
한편, 사진 13에서는 宇治川에서는 하천 옆의 도로가 붕괴되어 있는 모습을 볼 수 있고, 新奏川에서는 제방에 큰 균열이 생기기도 하였다(사진 14).

사진 8. 宇治川 제방의 붕괴
