## 국내외 세굴에 의한 교량붕괴 사례 및 감시대책

윤 태 훈\* · 윤 성 범\*\*

## 특집 : 하천세굴과 교량의 안전

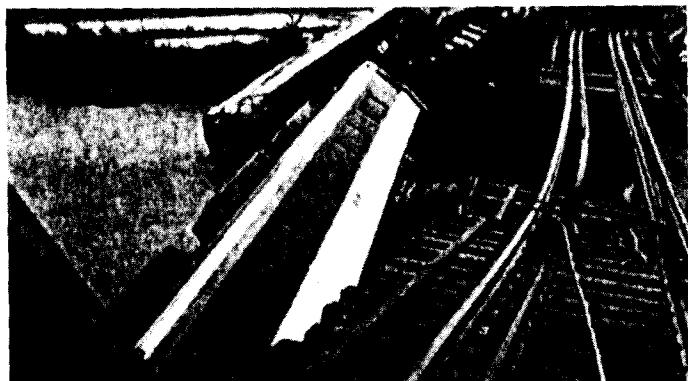
우리나라 하천은, 암반층이 하상으로부터 수십 ~백미터 이상 하부에 존재하는 미국 등 외국과는 달리, 10~20m 이내에 얕게 존재하므로 대부분의 주요 교량의 교각기초가 암반층위에 직접 놓아있어 교각세굴에 의한 교량 붕괴사고가 드문 편이다. 그러나, 올해 태풍 제니스호의 한반도 접근과 함께 중서부지방에 8월 23일부터 25일까지 3일동안 최고 600mm의 집중호우가 내려, 충북 괴산군 도안면 도당리의 충북선 화성철교에서 부산발 청량리행 무궁화호 열차가 교각붕괴로 인해 객차 8량이 탈선·추락하여 1명이 사망하고 190여명이 중경상을 입은 교량붕괴사고가 발생하였다(그림 1 참조). 이날 사고는 23일부터 내린 폭우로 교각주위가 세굴되어 암반선에 깊숙히 근입되어 있지 않은 4개의 교각 중 2개가 무너지면서 발생된 것으로 우리나라도 교량붕괴사고에 대한 안전지대가 아님을 보여준다.

그림 1. 1995년 8월 25일 충북선 철교붕괴

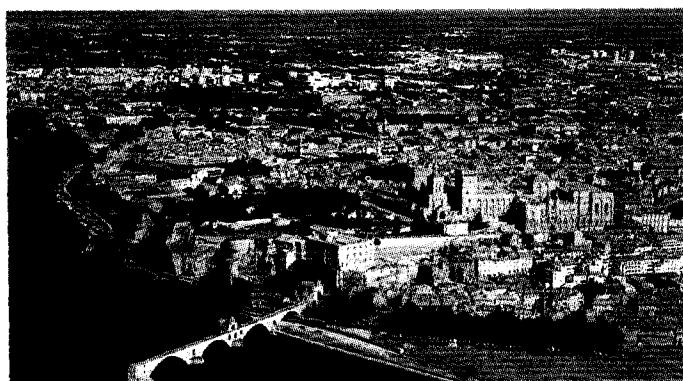
프랑스 동남부지방의 고도 Avignon시를 흐르는 Rhône강에 석회석으로 건설된 Saint Bénézet교량은, 1309년 교황 클레멘스 5세가 Avignon시로 유수되기 100여년 전에 건설된 교량으로, 정확한 시기는 알 수 없으나 Rhône강의 홍수로 일부가 유실된 채 현재에 이르고 있다(그림 2 참조).

그림 2. 프랑스 Avignon 근교 Saint Bénézet 교량

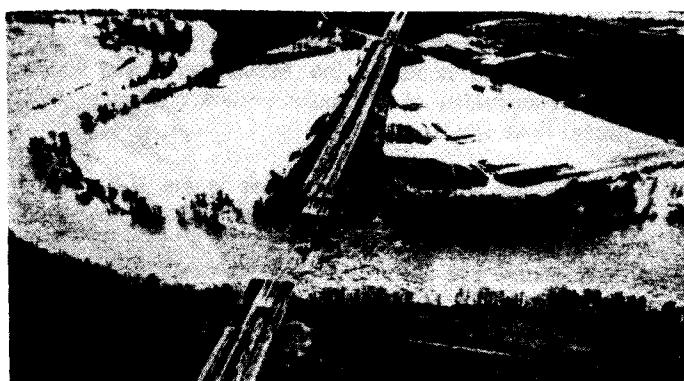
그림 3. 미국 New York주 Schoharie하천 교량붕괴

1987년 4월 5일 New York주 Montgomery County의 Schoharie하천을 통과하는 New York 주 관통고속도로의 길이 156m에 달하는 교량중 하천중앙부 상판이 붕괴되었다(그림 3 참조). 당시 이 하천에는 기록최대홍수인 약  $1,756\text{m}^3/\text{s}$ 의 유량이 흐르고 있었다. 피해상황으로는 1대의 트랙터와 4대의 승용차가 25m 아래 하천으로 추락하여 10명의 인명손실이 있었다. 이 교량의 하부구조는 4개의 교각과 2개의 교대로 구성되어 있었다. 각 교각은 파일이 없이 하상의 빙하표석점토(Glacial till, 漂石粘土)층에 직접 놓인 폭 5.5m 길이 25m 높이 1.5m의 철근콘크리트 확대기초위에 설치되어 있었다. 설계당시 기초가 놓인 빙하표석점토층은 암반층으로서 세굴에 대해 안전하다고 가정했던 것으로 추측된다. 또한 교대는 빙하기 표석점토층 위의 성토부를 관통하여 항타한 군집파일 위에 기초하고 있었다. 광범위한 조사와 수리 및 수치모형실험을 이용한 자세한 분석을 통해 미국립 운송안전국(U.S. National Transportation Safety Board; NTSB)에서는 Schoharie 하천교량의 붕괴원인을 해당 고속도로청에서 교각 주위에 적당한 세굴방지공(Riprap)을 설치·유지하지 않아 확대기초 하부의 토양이 심하게 세굴된 것으로 결론지었으며, 1987년 붕괴당시의 단일홍수에 의한 세굴보다는 적어도 과거 10년동안의 호름에 의해 누적되어 온 세굴이 더 중대한 붕괴요인이었음을 지적하였다. Rhodes와 Trent (1993)는 Schoharie 하천교량을 포함하여 New York주의 1987년 홍수에 의해 손상을 입은 다른 교량들에 의한 경제적 피해를 추정한 바, 도로우회 등에 의한 시간손실로 시민, 사업, 산업등에 미치는 간접적 손해가 교량복구 및 보수에 드는 직접경비의 약 5배에 달한다고 보고하였다.

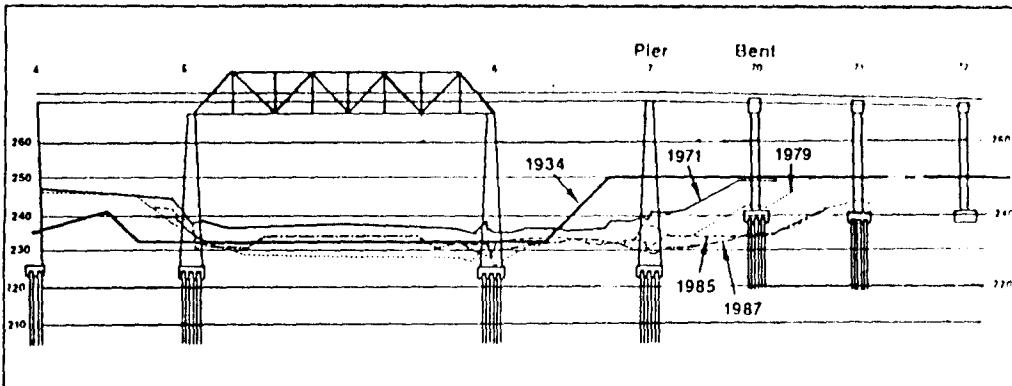
1대의 트랙터가 강으로 추락하여 8명이 희생당하는 사고가 발생하였다. 이때 하천유량은 약  $224\text{m}^3/\text{s}$ 로서 최대홍수유량에 훨씬 못미치는 중규모 홍수량이었다. 그림 4에 보인 바와 같이 이 교량은 주수로상교각(Pier)과 홍수터상교각(Bent)으로 구성된 바, 모든 교각은 길이 6.1m의 군집파일상에 위치하고 있다. 이중 홍수터 교각의 파일상단부 Cap 콘크리트 높이가 주수로상의 Cap 상단부보다 4m 상부에 위치하며, 교량건설 당시에는 모든 Cap 콘크리트가 하상으로부터 3m정도 지하에 매설되어 세굴에 대해 안전하게 설계되었다. 그러나 교량이 하천의 만곡부에 위치하여 북쪽 홍수터 제방의 주수로가 홍수터 쪽으로 점차 이동됨에 따라 홍수터에 위치한 70번 교각(Bent)의 Cap 콘크리트 하부 파일이 심하게 세굴되어 붕괴에 이르렀다. 미국립운송안전국(NTSB)에서는 붕괴원인으로 하천만곡에 의한 주수로 이동을 교량설계시 감안하지 못하였으며, 건설후에도 점검 및 유지를 제대로 수행하지 못한 때문인 것으로 결론지었다.

그림 4. 미국 Tennessee주 Hatchie강 교량의 하천단면 변화 개념도

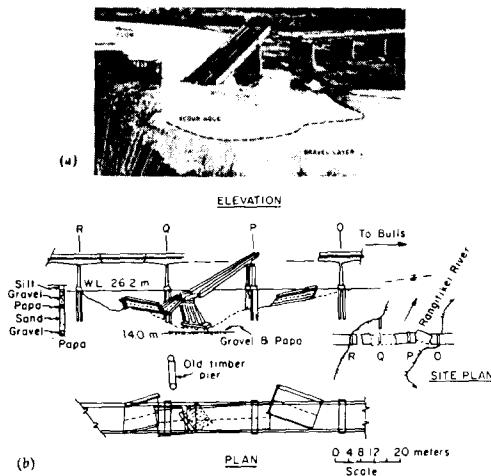
New Zealand의 경우에는 1973년 Rangitikei 강의 Bulls교량이 1년 빈도의 소규모 홍수에도 불구하고 붕괴된 바 있다(그림 5참조). 당시 하상은 평균입경이 0.15mm의 두터운 모래층위에 평균입경 11mm의 자갈층이 두께 1m로 덮혀 장갑층

그림 5. New Zealand Rangitikei강의 Bulls 교량붕괴

(Armored layer)을 이루고 있었다. 붕괴원인으로는 교각하류부의 장갑층이 교각에 의한 와류로 유실되면서 하부의 모래층이 노출되면, 노출된 부위가 정지상세굴로 점점 깊어지므로, 노출된 부위의 상류측 경계면에서 계속적으로 장갑층이 붕괴·유실되어 결국 교각 상류부까지 붕괴선이 전진하므로서 전반적인 하상저하가 발생하고, 교각에서는 국부세굴까지 가세되어 총세굴깊이가 예상했던 것보다 크게 증가하였기 때문이다(Raudkivi와 Ettma, 1985). 이러한 현상은 장갑층의 굵은 입자와 하부층의 가는 입자 크기비가 작을수록, 장갑층의 두께

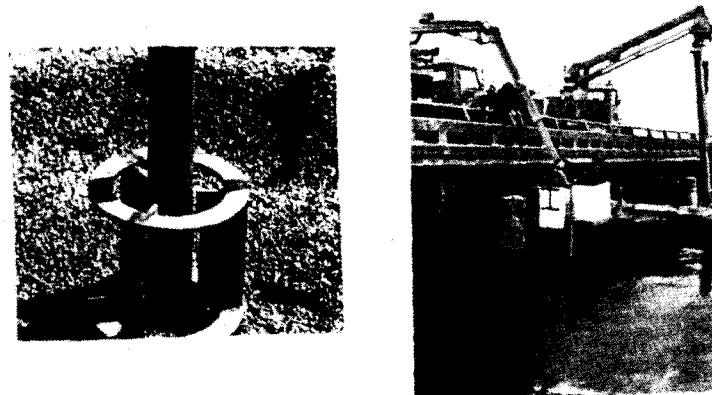
면부에 원관을 연직으로 부착하고 원관을 따라 무거운 말굽형추가 미끌어져 이동할 수 있도록 하여 항상 세굴공 바닥에 위치하므로써, 홍수파가 경과한 후 되메움 과정중에도 최대세굴심 위치에 남아 있도록 한 기구이다. 말굽형추의 위치 즉 최대세굴심은 추에 장치된 방사선방사원(Cobalt 60)으로부터 나오는 방사선을 원관내부를 통해 방사선탐지침을 줄에 매달아 내려보내 추의 위치에 도달하면 방사선을 탐지하여 신호를 보내도록 하므로써 추의 위치가 확인된다. 근래 미국에서는 방사선 대신 원형추(Collar)에 자성물질을 탑재하고 자기탐지침을 이용하는 방법을 개발하고, Magnetic Sliding Collar (MSC)란 이름으로 실용화시키고 있다(그림 6 참조). MSC는 1992년 이후 미국 Colorado, Minnesota, Michigan, New Mexico, Texas주 등지의 현장에 설치되어 부유목, 부빙괴 등에 의한 충격 등 가혹한 현장조건 하에서의 성능시험을 위해 시험운용중이다. MSC는 성능시험결과 수심이 3~5m 정도로 비교적 얇은 소규모 교량의 경우에 적합하며 설치 및 작동이 간단하고 용이한 것으로 평가되었다.

그림 6. Magnetic sliding collar(좌)와 설치장면(우)

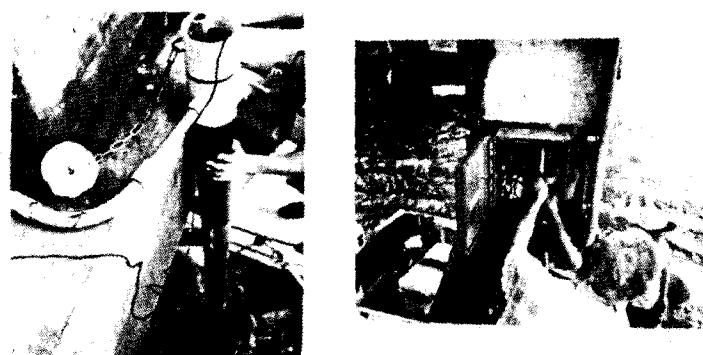
LSF (Low-cost Sonic Fathometer)는 어군탐지기로 사용되는 상업용 음향측심기를 세굴감시 및 측정용으로 개조한 것이다(그림 7 참조). 세굴이 예상되는 위치를 향해 교각 또는 교대에 관을 장착하고 관 내부를 신호발신기가 미끌어져 움직일 수 있도록 지지대를 설치하여 운용한다. 수심측정은 신호음이 하상에서 반사되어 되돌아오는 시간을 측정·환산하므로써 얻어진다. 세굴 측정자료는 음향측심기에 연결된 자료획득기에 기록되며, 최대세굴심만을 주는 MSC와는 달리 세굴과 되메움등 시간에 따른 세굴과정을 자세히 측정·기록할 수 있는 장점이 있다. 또한 원격송신장치를 이용하여 실내에서 여러 현장의 중앙통제 및 감시가 가능하다. 1992~95년의 3년동안 미국 Colorado주의 South Plate River 교량, New Mexico주의 Rio Grande 교량 및 Texas와 New York주의 교량등에서 LSF의 현장시험이 이루어졌으며, 그 결과는 매우 우수한 것으로 나타났다. 특히 Florida주의

그림 7. Low-cost sonic fathometer(좌)와 자료획득기(우)

Gulf Coast에 위치하는 Johns Pass교량에서 실시된 LSF의 성능시험결과, 수심이 깊고(14m) 조석 흐름이 매우 강한 경우에도 신뢰성있는 계측이 가능한 것으로 판명되었다. 다만 신호발신기 하부 수면 또는 수중에 부유물질이 집적되는 경우 정확한 수심측정이 불가능한 점이 한가지 단점으로 지적되고 있으며, 토사를 운반하는 강한 흐름조건에서도 작동에 별다른 지장이 없는 것으로 알려졌다.
