國內의 洗掘에 의한 被害現況

呂 運 光*

..... 특징 : 하천세굴과 교량의 안전

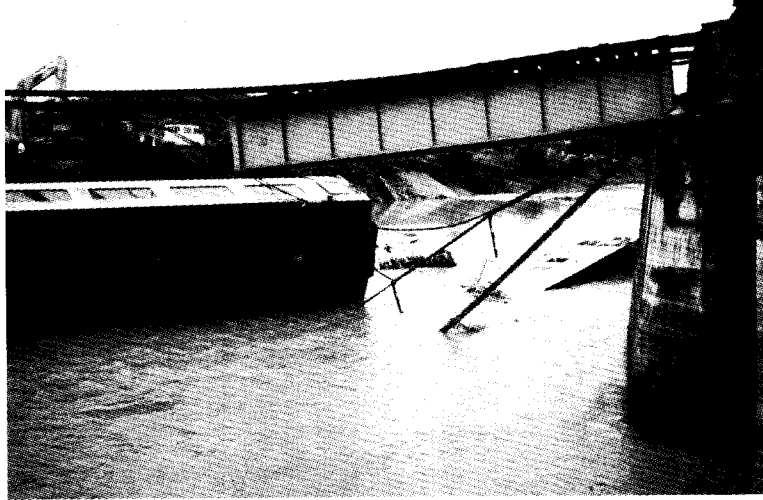
셋째로 교각 및 교대의 方向을 흐름과 평행하게 하지 않음으로서 橫壓力과 세굴심을 增加시키는 경우이다. 대부분의 종래 橋梁은 흐름과 직각 방향으로 設置되어 교각의 방향은 자연히 흐름과 평행하게 되었으나 요즘은 도로의 效率性 제고 측면에서 비스듬히 河川을 건너는 構造를 갖는 경우가 흔해졌다. 이때 橋脚의 방향은 흐름방향을 우선적으로 고려하여 設置해야하나 종종 도로에 直角으로 하는 잘못을 범하고 있다. 특히 鐵道橋梁중 많은 수의 橋梁이 이러한 취약한 構造로 되어 있다. 사진(1)에 나타난바와 같이 지난 8月末 集中豪雨로 붕괴된 忠北線 교각도 주흐름 방향과 30~40° 비스듬한 方向으로 位置되었음에 유념해야 한다. 또한 평

〈사진 1〉 1995년 8월 25일 발생한 충북선 교량붕괴

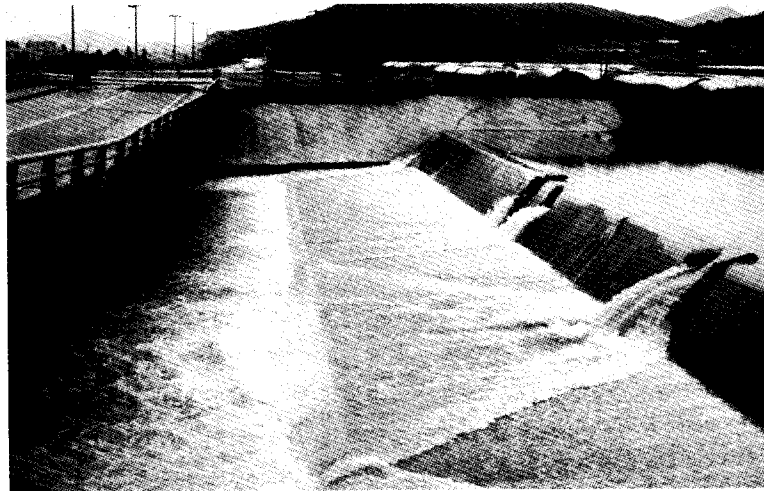
네째로 橋梁周圍에 인위적인 構造物의 설치로 인하여 被害를 입는 경우이다. 河川은 어느 한 지역의 變化가 다른곳에 영향을 미치게 되고 이는 또 다른 變化를 초래하게 되어 마치 살아있는 생명체처럼 끊임없이 움직인다. 따라서 橋梁 上·下流에 일어나는 급격한 환경변화는 예기치 못한 被害를 입히게 된다. 사진(2)는 지난 7월 경안천 지류에 發生한 장지교의 崩壞 현장을 보여준것으로서 崩壞原因은 교량 바로 上流地域에 농업용수공급을 위한 보를 만들었는데 홍수시 이 보를 越流하며 교량주위에 강한 渦流가 생기면서 洗掘을 일으켜 순식간에 붕괴되었다. 이러한 경우는 中·小河川에서 많이 보이며 大河川에서도 수중보 주위, 하구언 주위, 댐방류구 주위등에서 흔히 목격된다.

〈사진 2〉 경안천 장지교 붕괴현장
