## Gravure를 코팅방식에서 비산도료에 의한 비디오 신호의 Dropouts

### Liquid Mist and Videotape Signal Dropouts in Gravure Roll Coating

김명룡  
(Myong Ryeong Kim)

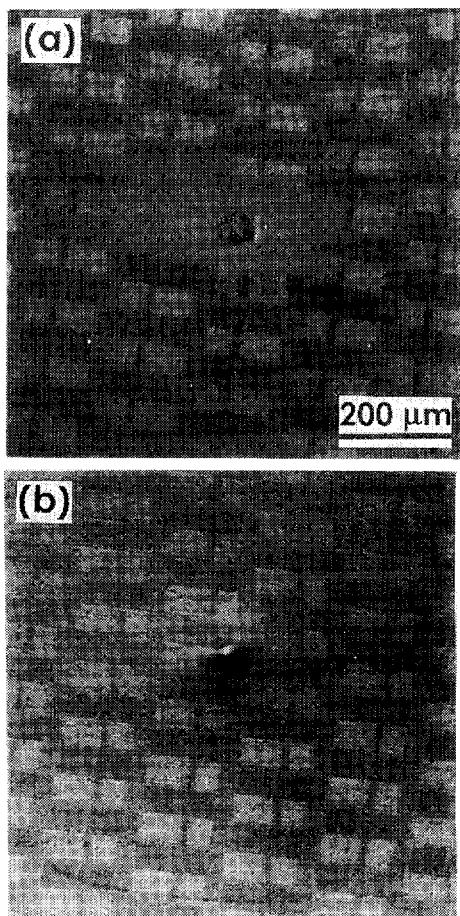
그림4는 dropout counter에서 측정된 시편의 결함부위를 알기 위해 테이프 이동속도(33.35mm/sec)를 감안하여 역으로 계산한 다음, 그 부위에 순철의 미세입자를 혼탁액으로 만든 현상액을 빌라 현미경으로 관찰한 것이다. 그림에서 알 수 있듯이 테이프의 표면에 결함이 존재함으로써 트랙피치가 58  $\mu\text{m}$ 인 VHS 표준 테이프에서 신호누락이 3~4개의 트랙에 걸쳐 발생되었다. 한가지 흥미있는 것은 그림 4(b)와 같이 비산도료에 의해 생긴 결함은 구형인 반면, 통상의 결함(그림 4a)은 각이진

그림 4. Dropout 발생시편에서 결함부위를 현상시킨 후의 광학현미경사진

Fig. 4. Typical examples of optical micrographs in the dropout surface of developed specimen

모습이어서 차이를 보이고 있다. 예를 보여준다. 이는 비산도료의 경우 비교적 유동성이 큰 액체상태에서 표면에너지를 줄이기 위해 구형으로 된 것임을 알 수 있었다. 실물분석에서 얻어진 표면결함의 유형을 보면 정상적인 도마표면과는 달리 반구형의 요철(凹凸)형태일 경우 그림5와 6에서와 같이 테이프 표면에 빛을 조사하면 결함부에서 난반사가 일어나 반짝이는 것을 알 수 있다. 이를 결함의 크기는 코팅공정에서의 돌기크기와 유사한 100  $\mu\text{m}$ 의 이내의 크기를 갖고 있었으며, 작은 경우 30  $\mu\text{m}$  정도의 크기였다. 광체결함은 형태에 따라 도막 덩어리가 엉겨붙어 생긴 돌기와 이것에 의해 전사된 형태의 결함으로 구분할 수 있었으며, 돌기형태는

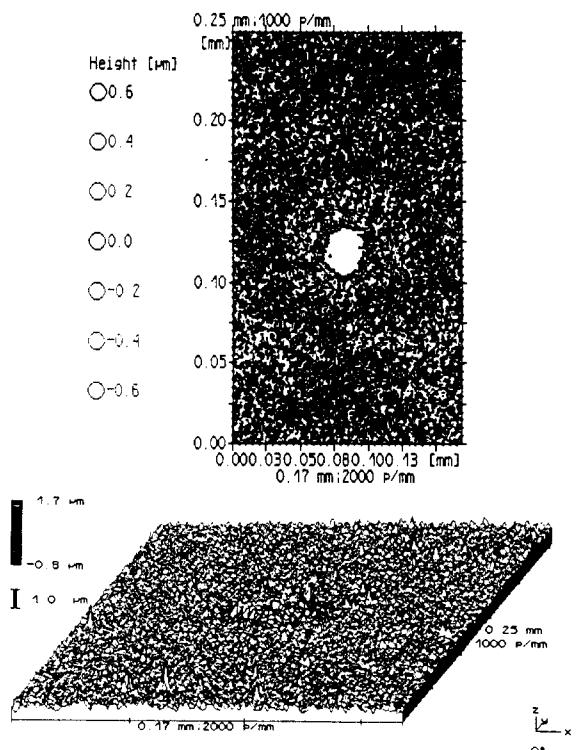
그림 7. 비산에 의해 생긴 테이프 표면돌기의 형상의 예(구형)

Fig. 7. Surface morphology of the scattered particle with a spherical shape on the tape surface

면서 마치 화산의 분화구와 같은 형태를 보이는 것들도 관찰되었다(그림 4). 이를 돌기를 EDS로 분석한 결과, 도료와 동일성분이나, Fe의 함유량이 주변의 도막면보다 3~4% 정도 높은 것으로 나타났다. 따라서 코팅층보다 빨리 건조된 도막덩어리가 코팅중 뛰어 들어가 돌기형태로 나타났거나 혹은 비산된 도료가 gravure를 표면의 셀 속으로 다시 들어가 코팅 직후에는 도막속에 묻혀 있다가 건조기를 통해 건조하는 과정에 회반성분의 용재가 회반된 후 분출되어 돌기형태로 남은 것으로 판단된다.

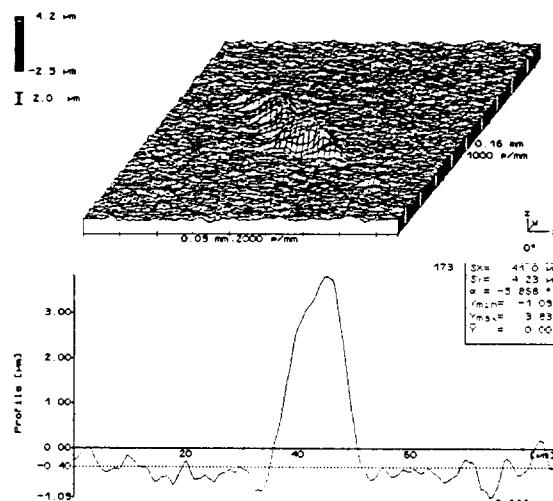
그림 8. 비산에 의해 생긴 테이프 표면돌기의 형상의 예(꼬리달린 구형)

Fig. 8. Surface morphology of the scattered particle with a tail

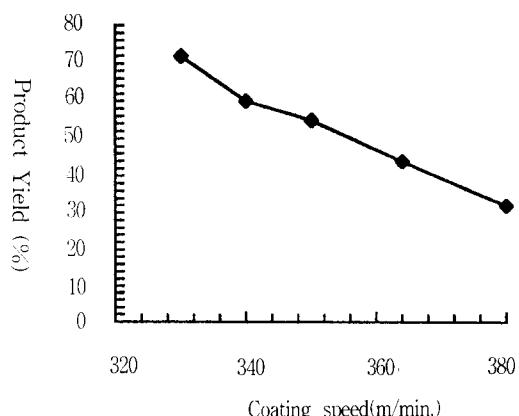
도료비산에 의한 표면결함의 발생이 테이프의 dropout 발생과 밀접한 관계가 있다면 이는 코팅 속도에도 크게 의존할 것으로 기대되어, 이를 조사한 결과가 그림 9이다. 그림에서 알 수 있는 바와 같이, 제품수율과 도포속도는 서로 반비례하는 양상을 보인다. 즉, 분당 330m로 도포할 경우, 약 70% 이상의 제품수율(예: 16 μsec & 16dB 결함이 5개 이하인 제품의 분율)을 얻을 수 있었지만, 동일한 도료를 분당 380m의 속도로 코팅할 경우 수율이 30%까지 하락하였다.

이는 도포 속도가 증가함에 따라 비산의 발생정도가 심해지고 그 결과 이에 따른 결함의 발생이 증가된데 기인할 것으로 판단되며, 비산 발생기구의 검토를 위해 모식도를 그림 10에 나타내었다. 즉 gravure 롤 코팅방식에서는 벡업롤과 gravure 롤이 반

그림 9. 제품수율과 도포속도 간의 상호관계

Fig. 9. Product yield as a function of coating speed

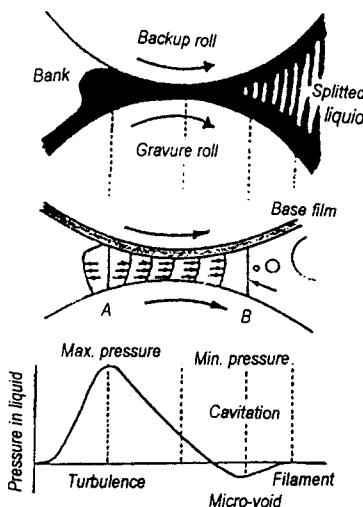
이때, 액체 도료내의 압력분포는 둑(bank) 직전의 B부위에서 최대(인가)가 되고 이곳에서의 액체의 유동은 난류거동을 보인다. 한편, 전사가 진행됨에 따라 도료내의 인장압력을 점차 감소하여 결국에는 압축응력으로 바뀌고 지점 A에서는 최대의 응력을 액상도료는 경험하게 된다. 이는 도료의 전사가 완료됨에 따라 롤표면과 베이스 필름으로 분리가 됨에 따라 액체내부에 미세한 크기의 cavity가 발생(위치 B)하기 때문인데, 완전한 분리가 일어나는 단계에서 이 cavity는 패열되면서 비산입자를 만드는 것으로 해석된다.

그림 10. Gravure를 코팅방식에서 비산입자와의 발생과정

Fig. 10. Formation of scattered particles in the gravure roll coating

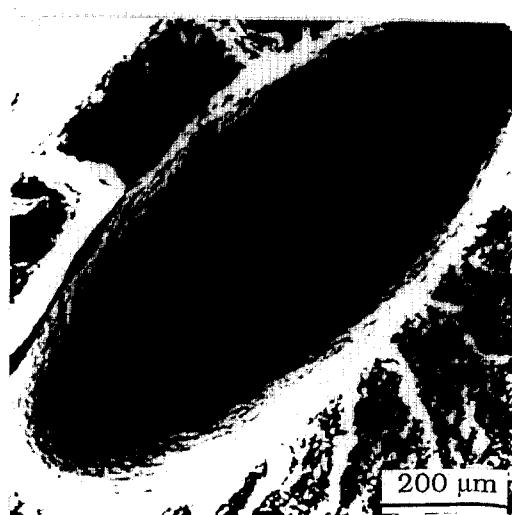
그림 11. 공급도료내에 함유된 가스에 의해 형성된 기포의 광학현미경 사진

Fig. 11. Optical micrograph of porosity originated from residual gas

테이프의 측면에서 관찰한 그림11에서 더욱 명확히 알 수 있다. 대형기포는 자유표면으로 나오면서 터져 위에서 언급한 것과 유사한 비산입자를 형성시키는 것으로 판단된다. 따라서, Gravure를 코팅방식에서 크게 문제가 되는 비산에 의한 결함의 발생을 줄이려는 시도는 우선 도료의 점도를 유동

성을 해치지 않는 범위내에서 증가시키고 도료내의 기포의 양을 줄이는 방향으로 검토되어야 함을 본 연구결과는 암시하였다.
