국내 콘크리트구조물의 지진대비책

고베(효고현 남부)지진의 교훈

Lessons from the Hyogo-ken Nambu Earthquake

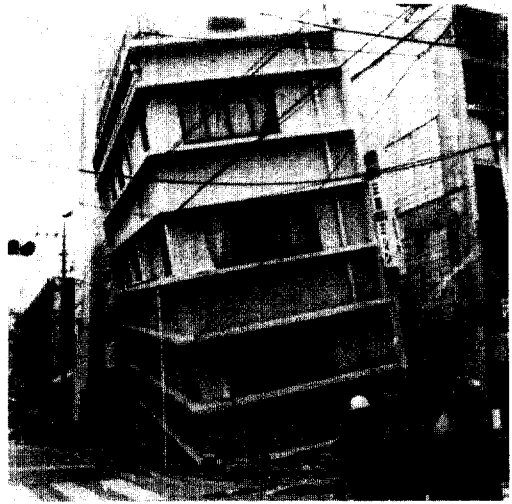
상점이나 차고 등을 1층에 배치하여 피로티 형식으로 된 건축물의 경우 1층에서 붕괴가 발생하였는데 대부분이 1971년도 이전의 지진 규정에 따라 설계된 것으로 띠철근 간격이 넓어 휨파괴 형태를 나타내는 경우도 많았다. 띠철근의 간격이 10cm 정도로 현재 규정된 설계기준에 적합한 경우에도 주철근의 부족이나, 단면의 부족에 의해 파괴가 나타났다.<사진 1>

사진 1 고베시 Nagata지역의 피로티형식의 구조물 파괴양상

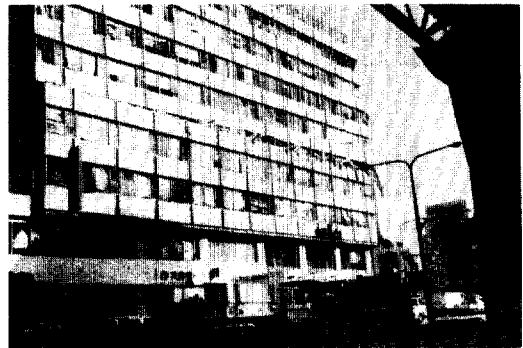
고베시청 등의 건물은 중간층이 붕괴한 형태를 보이는 것으로 과거 일본의 지진에서는 드물게 나타난 형태이다. 이러한 파괴요인은 다음의 요인으로 설명할 수 있다.<사진 2>

사진 2 고베시 Sannomiya 지역의 9층 건물의 5층 부분이 크게 파괴된 모습

- 다른 구조형식 즉, 철근콘크리트 구조 상부에 철골조가 존재하거나 그 반대의 경우에 중간층이 파괴되는 양상으로 나타나 강성, 강도의 변화에 의해 붕괴된 것이다.
- 지진운동에 의해 기둥의 상하운동으로 인하

여 중간층 부분에서 축력이 급격히 증가되어 파괴가 발생할 수 있다.

-기둥의 횡구속 효과를 기대할 수가 없는 경우에도 발생할 수 있다.

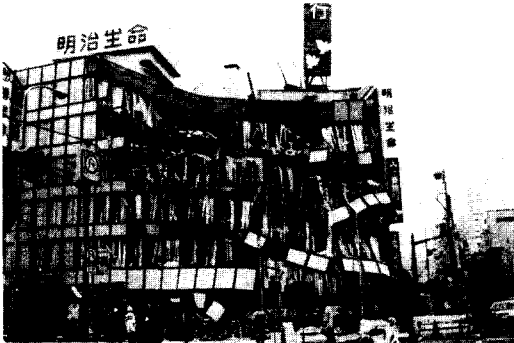
주변건물과의 간격이 좁거나 팽창줄눈(expansion joint)을 확보하지 못하여 발생한 것으로 중간범위를 고려하여 주변건물과 충분히 이격시켜야 한다.<사진 3>

사진 3 고베시 Hyogo지역의 비대칭건물의 코너부분이 파괴된 모습

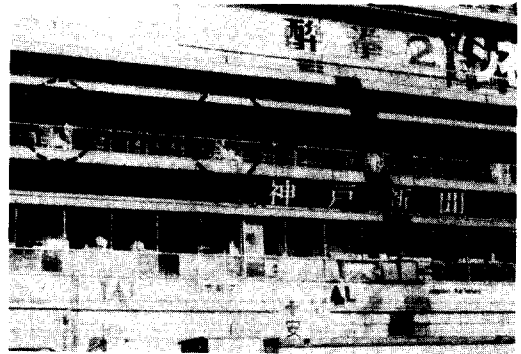
-기둥 : 띠철근의 부족에 따른 전단파괴와 상하 단에서 횡구속철근의 부족으로 휨파괴에 의한 기둥의 파괴가 많았다. 또한 상하 지진동에 의하여 압축력이 증가되어 피복이 탈락되고 주철근이 좌굴되어 붕괴하는 형태를 보

여 주었다.<사진 4>

사진 4 상하 지진동에 의한 기둥의 좌굴붕괴 현상

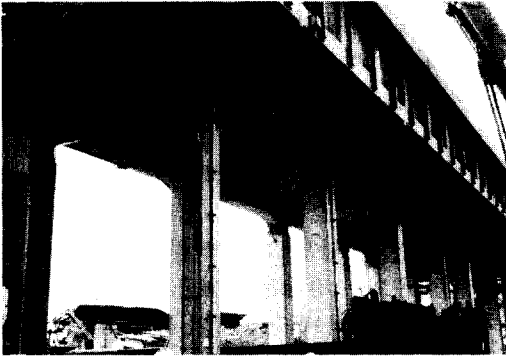
피해의 정도 및 양상은 크게 3개지역으로 구분되며 한 구간에서는 거의 대부분의 고가교에 피해가 발생하였으며 피해형상은 2층 라아멘의 상층측 또는 하층 측의 기둥이 완전히 붕괴되어 마치 1층 라아멘과 같이 궤도면이 낮아지는 등 고가교가 원형을 유지하고 있지 않는 경우, 피복 콘크리트가 박리 되어 내부 콘크리트도 파괴되고 철근도 크게 변형되었으나 고가교로서 형상을 유지하고 있는 경우 또는 전단균열로 피복콘크리트는 박리 되어 있으나 주철근은 변형되지 않는 경우등 여러 가지 형태의 손상이 있었다. 비교적 경미한 손상을 입은 고가교에서는 3경간 라아멘구조의 4개의 기둥 중 외측 2개의 손상이 많았고 기둥상단의 Haunch 아래 부분에서 손상이 나타났다. 한편, 역부근의 라아멘 고가교는 선로 직각방향으로 크게 뒤틀려 있었으며, 또한 비교적 짧은 기둥에서도 Haunch 부아래 부분에 손상이 발생하여 완전히 붕괴하는 등 피해가 비교적 큰 지역도 있었다. 그리고 표준 형태의 3경간 라아멘 고가교에서는 피해는 발생하였으나 그렇게 크지는 않았지만 중앙 경간이 긴 異徑間라아멘 고가의 중앙부 2개의 기둥에 손상이 발생하였다.<사진 6>

사진 6 라아멘 고가교의 기둥상판의 Haunch 아래의 파괴된 모습

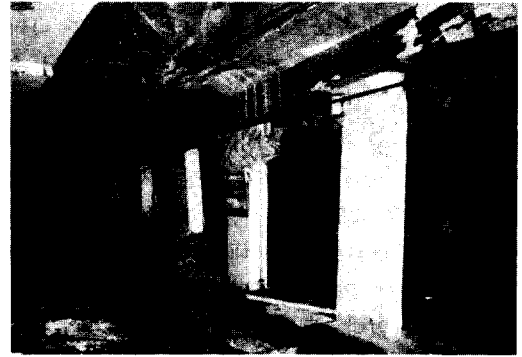
사진 7 지하철의 box라멘구조의 중간기둥과 상면슬래브의 파괴모습

고베고속철도의 1962년경에 개착식 공법으로 시공된 일부지하구간에 손상 및 파괴가 많이 발생하였고 구조형식은 박스라아멘 구조였다. 파괴 현상은 중간 기둥이 완전히 파괴되고 동시에 라아멘 상부 슬래브가 파괴되어 2 - 3m침하 붕괴가 되었으며 이외의 일반터널부위 박스라아멘구조에서도 중간기둥이 많이 파손되었다. 특히, 파괴는 기둥 위 하단에서 현저하고 피복 콘크리트의 박리 및 철근이 좌굴된 곳도 발견되었다.(사진 7)

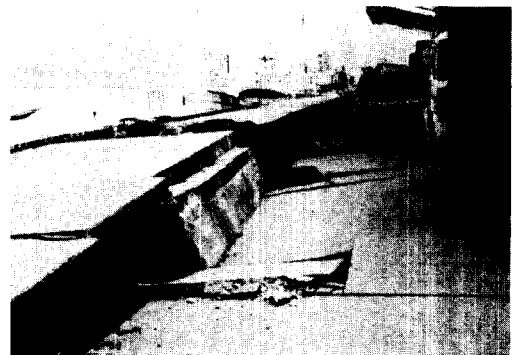
항만, 항만간선도로상의 콘크리트구조물에 많은 피해가 발생하였으며 지반의 액상화에 의한 침하, 이동등은 안벽의 변형을 발생시켰었으며(사진 8) 이외에도 고베대교의 지점이동, Loop교의 낙교등 지진 등과 더불어 구조물에 파괴 및 손상을 일으켰었다. 그리고 항만간선도로에서는 피해가 주로 지진 등에 의해서 발생된 것으로 추정하며 상부질량이 큰 2층 철근 콘크리트제 교각에 피해가 집중되는 경향이 있었고 단면 변화부에서 많이 파괴되었다.

사진 8 매텔지의 지반 액상화에 의해 파괴된 고베항의 모습
