국내 콘크리트구조물의 지진대비책

과거 지진에 대한 철근 콘크리트 구조물의 일반적 거동 고찰

Observation on the Behavior of Reinforced Concrete Buildings During Earthquake

이 한 선*

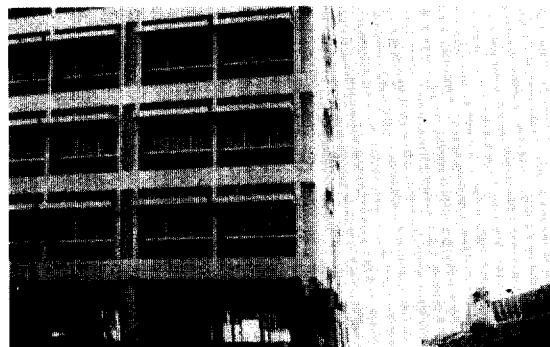
가장 잘 알려진 예로서 1972년 San Fernando지진 시 하부 2개 층의 과도한 변형에 의해 거의 붕괴에 도달하기까지한 Olive View병원 (그림 1)을 예로 들 수 있다^(6,18).

그림 1 1972년 San Fernando지진 후의 Olive View병원

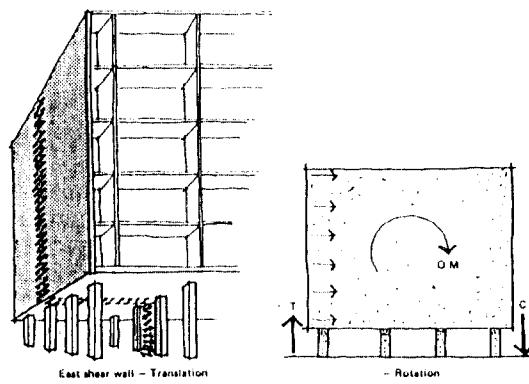
그림 2 Imperial County Service빌딩의 하중전달경로

림 2에서 보는 바와 같이 상부층 외벽에 모여진 횡력이 바닥 격마에 의한 전단으로 일층 내벽으로 전달되고 있다. 따라서 외벽의 단절된 이 부분에서 큰 전도 모멘트가 발생하게 되며 이것은 이 벽체를 지지하고 있는 기둥에 의해 전달되어야 하므로 기둥에 심각한 손상을 초래하게 되었다. 전단 벽의 불연속성에 의한 파괴는 여러 다른 예에서 찾아 볼 수 있다^(20,21).

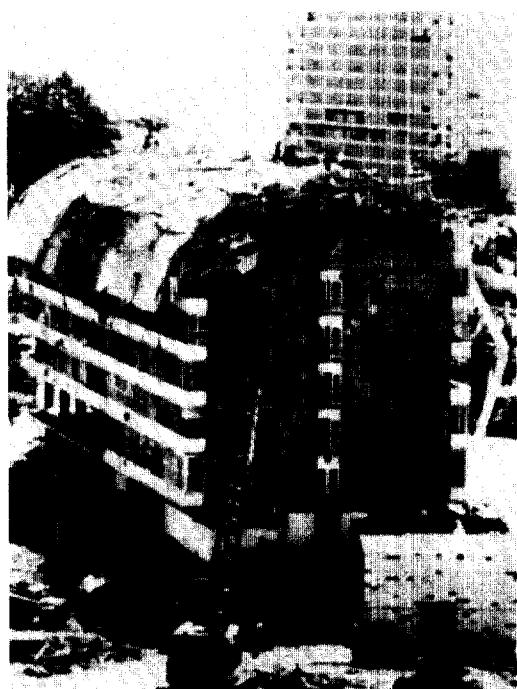
보에서 보다 기둥에서 항복이 일어나는 문제는 중력하중의 영향이 부재 크기와 강도를 지배하는 구조물에서, 특히 보의 휨강성이 기둥의 휨강성을 훨씬 능가하는 구조물에서, 두드러지게 나타나고 있다. 이러한 상황은 보통 긴 스판의 보를 가진 건물이나 설계 지진 하중이 상대적으로 작은 건물의 상층 부분에서 일어 날 수 있다. 그림 6에서와 같이 후자의 상황은 골조의 상층에서의 파괴에 대한 주요 원인의 하나라고 보여진다^(20,22,26).

그림 6 Charaima 건물에서의 상부층 붕괴

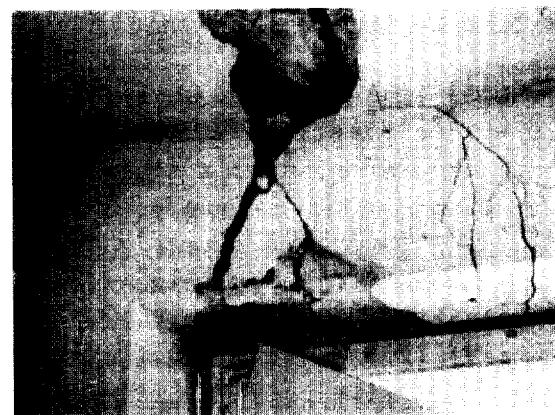
그림 7 부적절한 횡보강근에 의한 보의 전단파괴

모멘트에 상응하는 전단력보다 설계 횡하중에 근거하여 설계 전단력이 결정되었기 때문에 보나 기둥에 있어서 전단 파괴가 자주 일어났다^(6,7)(그림 7). 따라서, 대부분의 설계 기준은, 횡하중과 부재 강도에 적절한 안전률을 적용하고 가능한 소성한지를 감안하여 설계 전단력을 결정하도록 하고 있다.

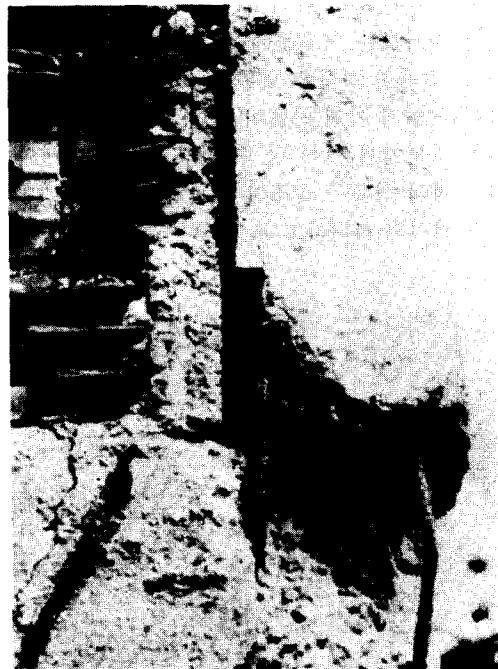
그림 8 보-기둥 접합부의 파괴

그림 8에서와 같이 보-기둥 접합부에서의 손상은 경우에 따라 그림 9과 같은 건물 전체의 붕괴를 초래할 수 있다^(7,13,22,23). 1985년 멕시코시티 지진에서의 참혹한 붕괴사고 중 몇몇은, 나선형 또는 矩形 구속 철근이 접합부의 상하부 기둥에는 설치되었으나 그 접합부 내에서는 단절됨으로 발생된 이들 접합부 파괴에 기인한 것으로 여겨진다. 기둥에서의 구속 철근은 접합부내에서도 계속되어야 한다.

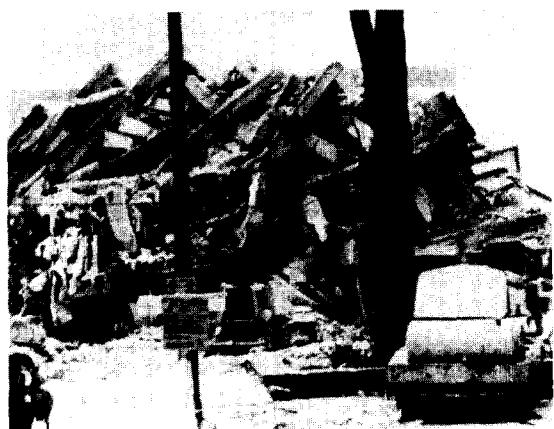
그림 9 1985년 멕시코시진에서 접합부 파괴에 의한 건물의 붕괴

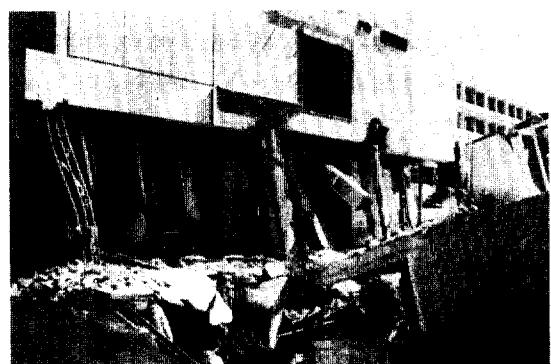
콘크리트 구속 철근으로 나선형 또는 矩形 철근을 사용할 수 있으나 일반적으로 나선형이 矩形에 비하여 보다 능률적이다(그림 10)⁽¹⁸⁾. 이러한 횡구속 철근이 유효하기 위해서는 길이방향 철근과 적절히 연결되어야 한다. 기둥 철근이 잘 분포되지 않거나 뭉쳐져 있을 경우 좋지 않은 결과를 초래한 것으로 나타나고 있다⁽²²⁾. 또한 횡구속철근은 콘크리트 피복이 박리된 이후에도 견고히 남아 있어야 한다. 1985년 멕시코시티 지진(그림 11)에서 보는 바와 같이 코아 콘크리트에 후크 정착이 되지 않은 후프는 힘을 쓰지 못하는 것을 볼 수 있다.

그림 10 Olive View 병원에서 Tie 철근과 나선 철근에 의해 보강된 기둥의 거동 비교

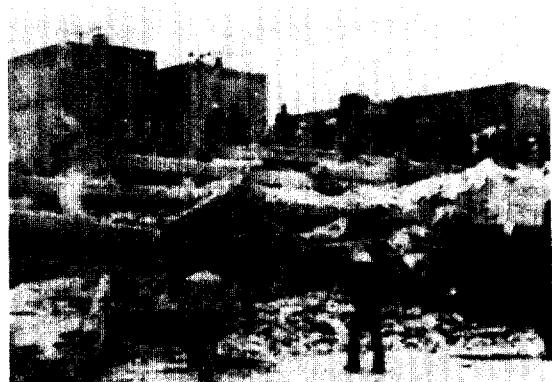
보가 없는 슬래브-기둥 접합부는 특히 지진에 대하여 취약한 것으로 드러나고 있다^(21,22,28,36). 1985년 멕시코시티 지진에서 무거운 수직하중은 접합부에 과도한 전단력을 유발하고 따라서 접합부의 모멘트 용량 및 연성을 감소시키며 P-δ모멘트를 증가시키게 되었다. 이것들이 슬래브-기둥으로 이루어진 골조의 상대적으로 낮은 강성과 결합하여 붕괴를 초래하게 되었다(그림 12)^(22,26). 편성 파괴의 경우 기둥을 가로질러 정착된 슬래브 하부 철근은 이러한 붕괴를 방지하거나 지연시키는데 효과적인 수단이 될 수 있다.

그림 12 P-δ 효과에 의한 건물의 붕괴

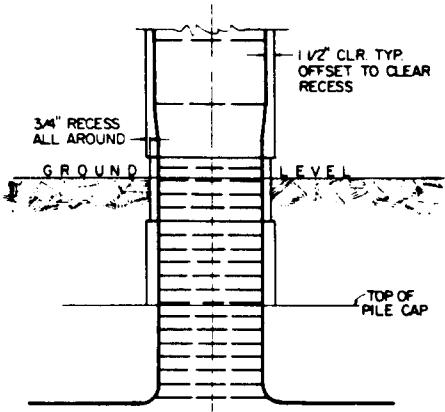
시공의 중요성에 대한 예로서, Imperial County Service 빌딩에서 기둥의 베이스에서의 부적절 한 상세가 기둥 파괴의 원인이었던 것을 들 수 있다(그림 13)⁽³⁾. 또한 횡구속 철근의 부적절한 정착이 1985년 멕시코 지진에서 기둥의 구속효과의 실패를 초래하였으며 전단벽에서의 부적절하게 시행된 시공 조인트가 접합부의 이동과 손상을 유 발시킨 것을 들 수 있다^(23,28).

(a) 기둥상세(지면 바로위의 약하게 횡보강된 부분에서 파괴발생)

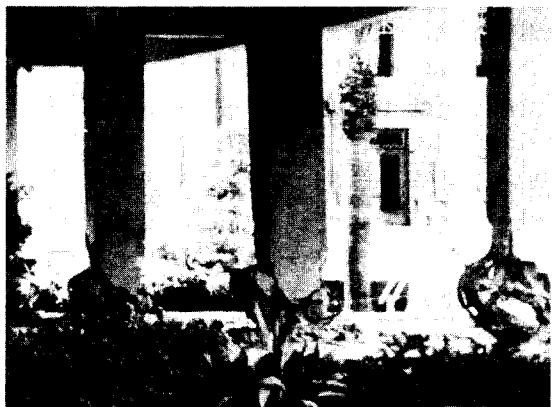
(b) 기둥의 파괴

그림 13 Imperial County Service건물의 기둥상세와 파괴양 상
