콘크리트구조물 거푸집의 설계 및 사례

## 거푸집 공사의 사고사례와 사고방지를 위한 Check Point

The Cases of Accident & Check Points in Formwork

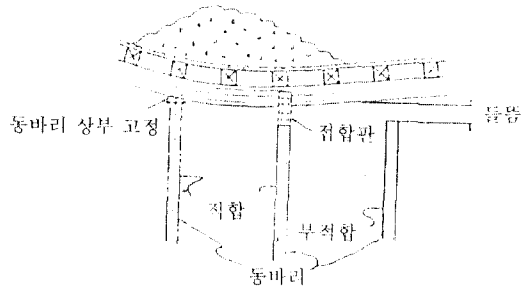
그림 2 동바리 상부의 고정

- 연속되는 슬래브 스펠에서 콘크리트 타설 중에 한 스펠에 적재된 콘크리트의 하중으로 인해 인접 슬래브 및 거푸집(동바리의 위 아래)에 역치침이 발생하여 동바리가 전도될 수 있으므로 상부부재에 동바리 두부를 연결한다. (그림 2 참조)

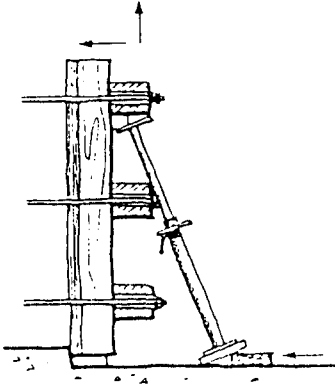
그림 3 경사가 급한 버팀대

- 버팀대의 경사가 너무 급하면 거푸집이 부상하는 경우가 발생하므로 경사는 완만하게 한다. (그림 3 참조)
