## 콘크리트구조물 거푸집의 설계 및 사례

### 국내에서의 거푸집 붕괴 사례

### Collapse Cases of Formwork in Domestic Sites

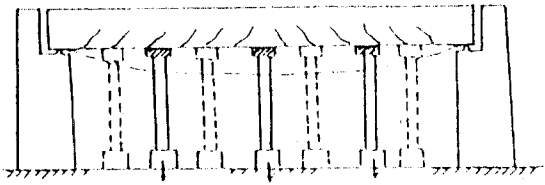
그림 1 지보공 불량으로 인한 균열

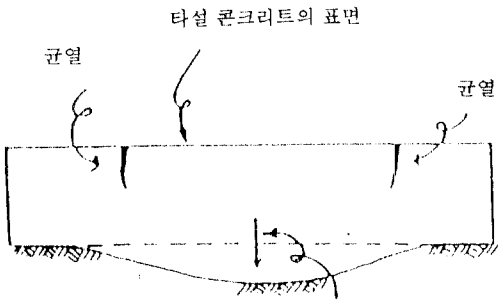
그림 2 지반 침하로 인한 균열

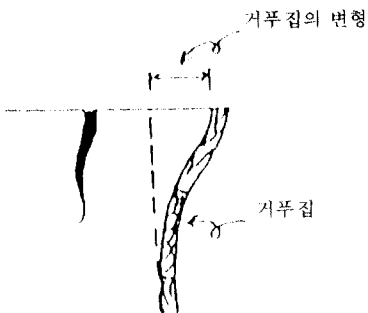
그림 3 거푸집 변형으로 인한 균열

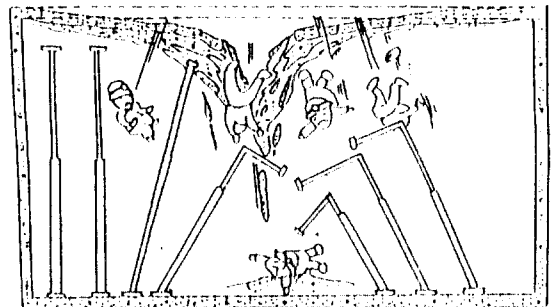
그림 5 BOX 구조물의 붕괴

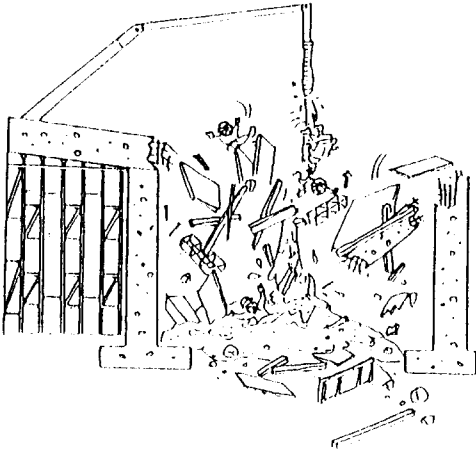
그림 6 교량 상판의 붕괴

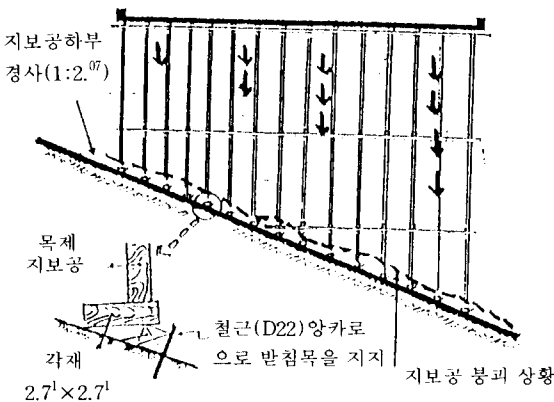
그림 7 사례1의 붕괴개요도

농업용수 개발공사 현장에서, 저수지 방수로 횡단 슬래브 콘크리트 타설중, 슬래브 상부에서 슬래브 타설 작업 중 붕괴됨.

- 사고 당일 교량 좌우측에 콘크리트 믹서기 2대를 설치 콘크리트를 배합한 뒤 교량 슬래브에 해당하는 당일 예상 콘크리트타설 물량 중 67m<sup>3</sup>중, 오전에 약 40m<sup>3</sup>를 교량 좌, 우측단에서 중앙으로 타설한 뒤 오전 작업을 종료하고
- 점심 식사를 한 뒤 오후에 잔여분인 콘크리트 약 27m<sup>3</sup>를 오전과 동일한 방법으로 타설하던 중, 마무리 단계에서 기 타설된 콘크리트 중량을 이기지 못한 지보공의 붕괴가 작업자들이 서 있던 지점에선 급격히 진행되어 사고 발생

- 거푸집 지보공 설치 구조 불안전

- 슬래브의 높이가 4m-9m로서 목재(2.7×2.7×9자)로 교차 걸침목에 의한 3단 지보공을 설치하므로 수평력 및 좌굴에 대한 안전성 미흡
- 슬래브의 콘크리트 타설하중에 대한 지보공의 사전 안전성 검토없이 경험에 의하여 설치
- 목재를 지주로 사용할 경우 높이 2m 이내마다 수평 연결재를 2개 방향으로 설치하고 수평 연결재의 변위를 방지해야 하나 조치 미흡
- 갈목과 지주의 고정, 지주와 걸침목의 고정, 지주와 명에와의 고정, 걸침목 교차부간의 고정, 걸침목간의 연결 등 지보공 설치시 안전 조치 미흡

- 콘크리트 타설작업 안전조치 미흡

- 콘크리트 타설 작업시 거푸집 지보공에 대한 이상유무 점검 및 급박한 위험 발생시 작업중지 등의 조치를 취하고 근로자를 즉시 대피시켜야 하나 안전조치 미흡

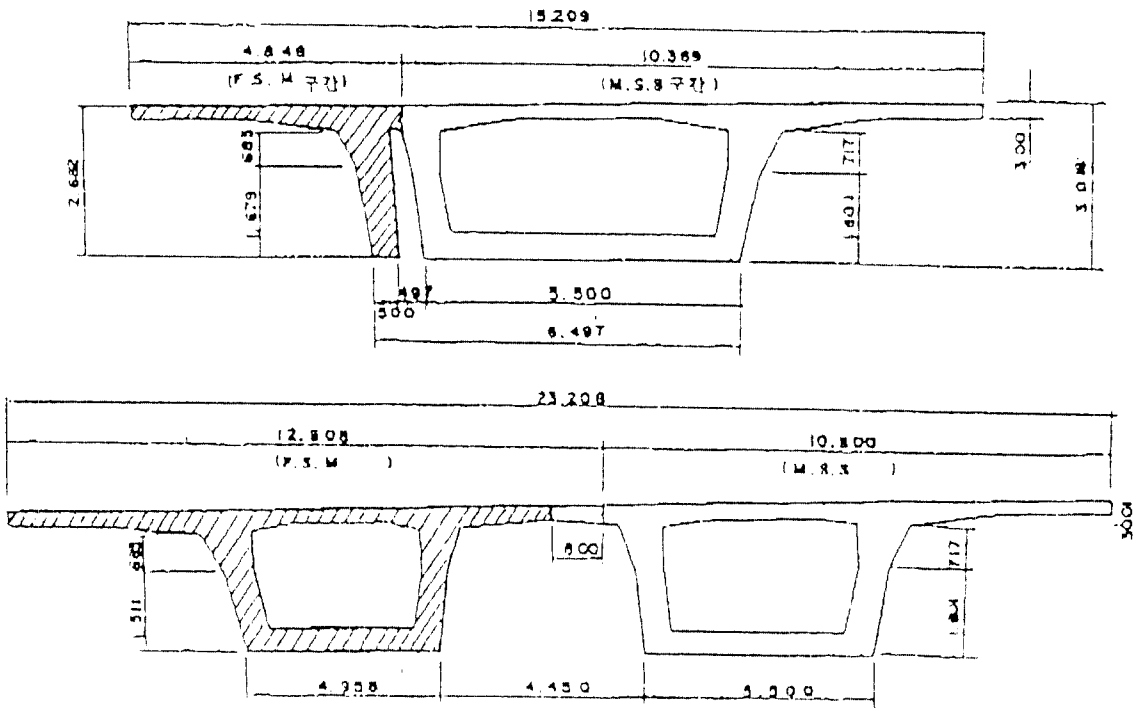
그림 8 교량상부 단면도(점선이 붕괴된 부분)

○붕괴 현황 : 높이 15m 상부 슬래브의 FSM  
구간 콘크리트 타설을 2/3 정도 진행 중 붕괴  
되어 사망 1명, 부상 2명의 인명피해 및 상당  
한 물적피해 발생

- 사고 지점인 확폭부분은 비대칭 구조물로서  
슬래브 콘크리트 타설 중 무게중심이 쏠리면서  
받침 강재가 넘어지고 콘크리트가 무너졌  
음.

- 기푸집 및 동바리 구간에도 일부 하자가 있었음

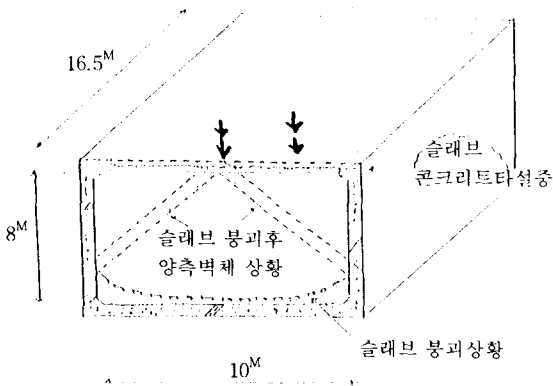
도로개수 현장에서 box 구조물(10m×8m, T=0.7m, L=16.5m)의 상부 슬래브 콘크리트 타설중 슬래브가 붕괴되어 콘크리트공 3명이 사망하고 2명이 부상한 재해임.

그림 10 슬래브 붕괴상황도

- 사고 일주일 전부터 펌프카를 이용, 콘크리트 타설을 해왔으며 사고 전일에는 벽체 타설을 완료하고, 상부 슬래브의 전면을 1/2 두께(70cm중 35cm)정도 타설함.
- 사공당일 70m<sup>3</sup>를 타설하면 콘크리트 타설이 완료될 예정이었으며 약 30m<sup>3</sup> 정도를 타설중, 슬래브의 중앙부분이 무너져 내려, 작업중이던 5명중 4명이 휩쓸려 들어가고(3명 사망, 1명 부상) 1명은 box 바깥으로 뛰어내림.
- 슬래브는 완전히 함몰되었고 양쪽 벽체 하부가 안쪽으로 부러져 벽체 상부가 서로 맞대어진 삼각텐트 형상으로 붕괴됨.

- 기푸집 지보공 구조 불안전
  - 높이 8m의 슬래브에 강관 지보공을 2단으로 설치하면서 지주와 이음을 전용 철물을 사용하지 않고 불안정하게 설치
  - 수평 연결재를 상하단 1단씩 1방향으로만 설치
- 콘크리트 타설방법 불량
  - 슬래브 콘크리트를 1회 연속 타설이 곤란할 경우, 구획을 나누어 분할 타설해야 하나, 슬래브 두께를 1/2로 나누어 타설하다 사고 발생
- 철근 조립방법 불량
  - D32 철근과 같이 굵은 철근의 이음은 용접 또는 클램프로 설속해야 하나 결속선을 사용하여 사고 발생

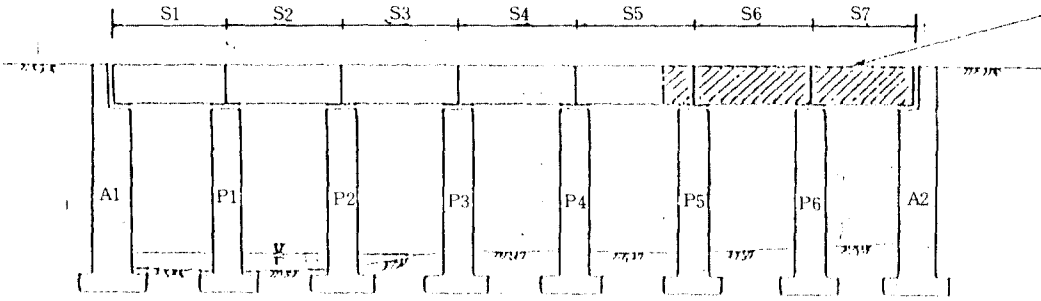
그림 11 슬래브교량 종단

- 사고 당일 작업 계획은 S7(20m), S6(24m), S5일부(4m) 타설계획이었음.
- 총 작업물량은 459m<sup>3</sup>중 364m<sup>3</sup>를 타설하였음
- 콘크리트 타설은 5단으로 나누어 진행되었으며, 4단까지는 콘크리트 타설을 완료하고, 5단째 타설을 P5에서 P6방향으로 8m 지점의 콘크리트 타설중, P5와 P6 사이인 S6의 중앙부위의 슬래브의 1차 처짐(10cm-20cm)이 발생하였고 연이어 슬래브가 붕괴되었음

-가벤트의 기초는 일정 높이의 콘크리트 확대 기초를 타설한 후 그 상부에 가벤트를 설치하도록 설계되었으나, 가설용 H-Pile을 각 벤트에 6조씩 3-4m 깊이로 박아 지지하도록 시공하여 지지점에서의 불균등 변위발생 가능

-당초 설계에 명기되어 있는 보강 철판(stiffener-plate)의 상당수를 시공시 누락하여, 국부적인 변형 및 파괴 가능성

○당초 설계에는 가벤트의 수직 부재가 H-250×250×9×14 였으나 재사용 강재의 이용으로 인하여 H-300×300×10×15 강재로 변경 시공하여, 강재단면 증가로 자체 판단하고 X-Bracing의 일부를 변경 시공함.

-BENT 측면부 : X-Bracing설치 대신 H-300×300강재로 횡방향으로 연결

-BENT 전면부 : X-Bracing 반쪽만 설치

○잭 상부의 횡방향 받침보가 H-600×300×10×15로 설계되어 있으나 시공시 일부 구간을 H-300×300×10×15를 2단으로 설치하였음.
