콘크리트구조물의 보수·보강기법

국내의 콘크리트 구조물의 보수·보강사례 - 건물 본체에 대한 보강사례 -

Cases for Repair and Strengthening
R / C Building Structures in Korea

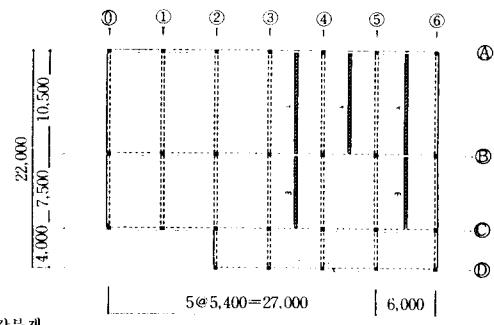
그림 2 강재 보의 보강위치

- ① 사무실 용도로 사용되고 있는 전 층 슬라브에 처짐이 상대적으로 4~5cm 정도 발생되어 있고 수평균열이 슬래브 상부에 보 경계에서 1.0~1.5mm 발생되어 있다. 보 단부에서는 사인장 균열

이 0.3~1.5mm의 균열로 2~3개 발생되어 있고 중앙부에서는 휨 균열이 25cm 간격으로 0.3mm 균열폭으로 관통되어 있고(참조, 그림 1) 철근이 노출되어 부식되어 있다.

③ 슬래브를 지지하는 작은 보가 도면대로 시공되지 않아 슬래브 처짐의 주 원인이 되었으며 일부 거더의 춤이 작아 휨 강성을 지지하지 못하는

그림 2와 같이 강재 보를 설치한다. 이를 위하여

현재 상태의 시공조건(콘크리트 강도, 철근배근 등)을 고려한 구조검토를 하여 부족한 내력을 H형강을 사용하여 회복하도록 조치하였다.

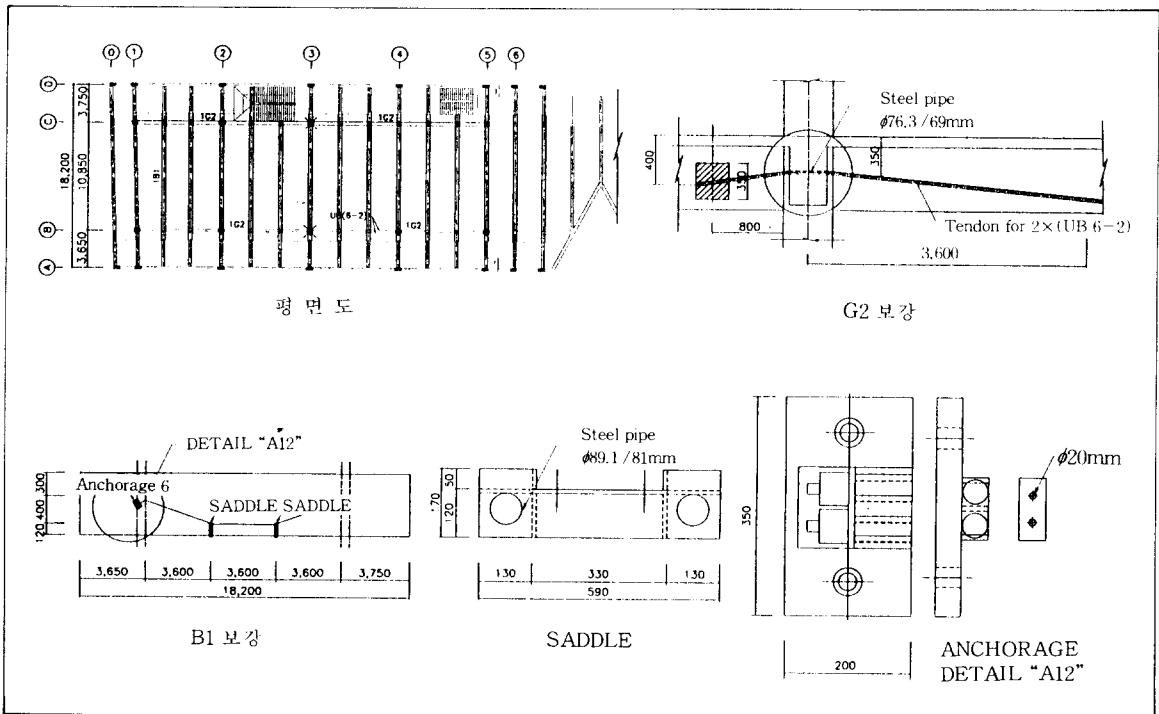
그림 5 포스트텐션ning 보강방법

- ① 4층 거더에 휨 및 전단균열이 0.2~10mm 크기

로 관통되어 발생되어 있으며 균열이 계속 진행중이다.(그림 4)

① 균열의 발생은 휨모멘트의 내력부족으로 판단되며 부족한 내력을 회복할 수 있도록 강판보강 혹은 포스트텐션닝(post-tensioning : 이하 P.T) 방법을 사용한다.

② 보의 지간이 길고 현재 보의 처짐이 많이 발생되어 있어 강판보강보다는 P.T방법을 선택하였다.(그림 5)

④ 균열부는 에폭시 그라우팅하여 5층 종축부위는 철거하였다.

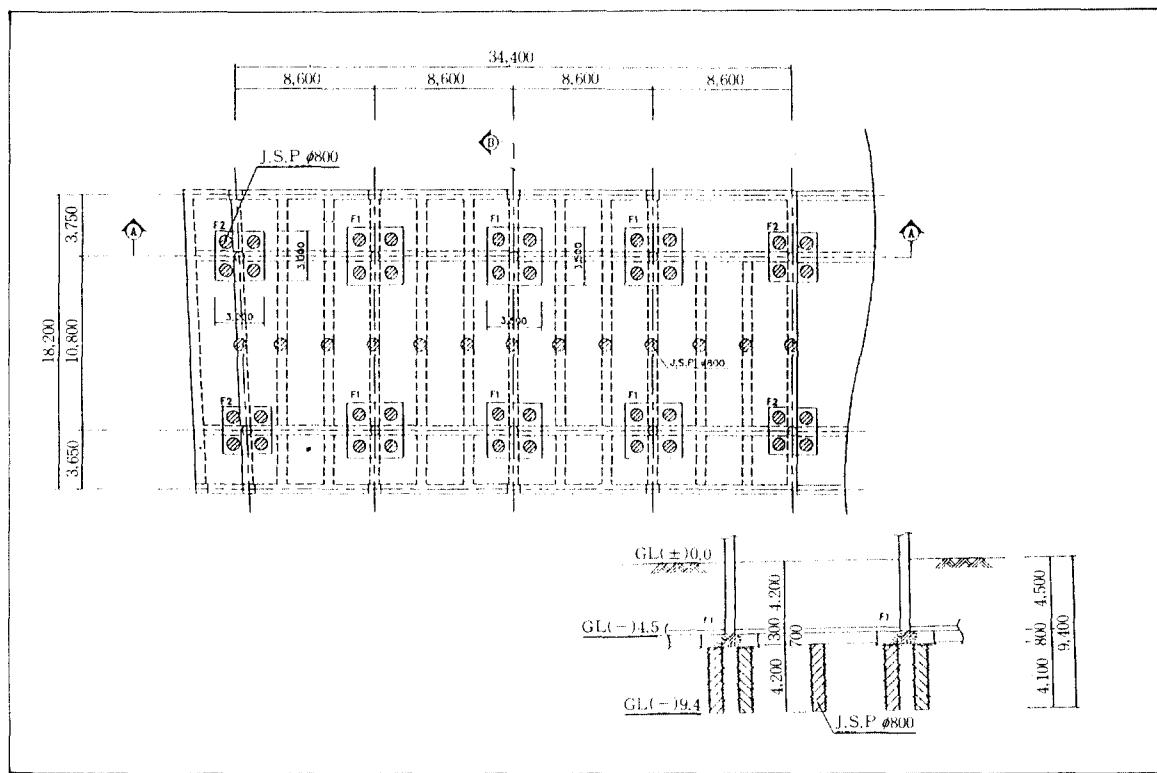
그림 6 지반보강공법(J.S.P 보강계획도면)

① 건물의 외부 측면 기울기가 1.26cm 기울어져 있다.

② 외벽 조적부 사인장 균열 및 기둥 하부 사인장 균열 지반침하 가능성

① 지반침하에 대해서 기둥 및 지중보. 하부에 J.S.P보강법을 이용하기로 하였다.(그림 6)

양이 거의 미소하여 침하가 중지되었다고 보고 J.S.P보강법은 계획단계로 그쳤다.

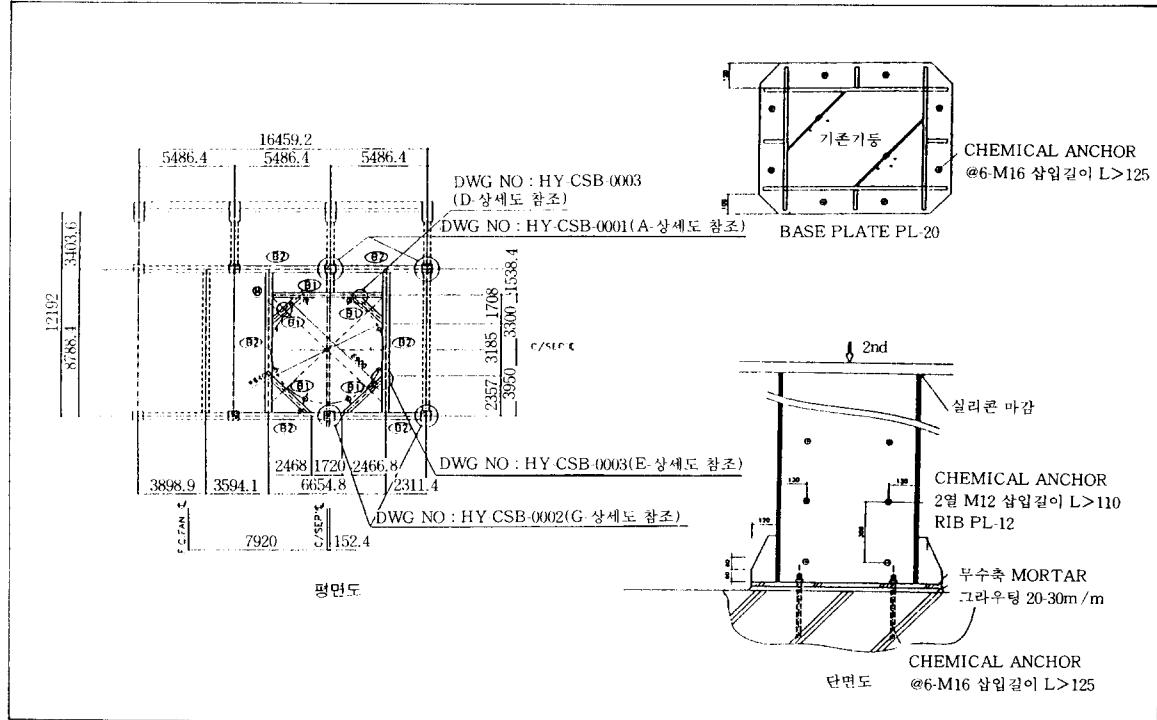
그림 7 기둥의 강판보강

- (1) 콘크리트강도는 일부 설비설치 예정부에서 낮게 나타났다. (보통 300kg/cm^2 , 미약부 150kg/cm^2)
- (2) 철근은 양호하게 배근

(1) 공장내 C/M Cyclone Seperator와 주변설비 지지 기둥은 현 상태의 부재단면으로도 안전한 것으로 검토되었으나 콘크리트의 성능저하등 재료적인 내구성 약화로 인해 발생될 수 있을 콘크리트 강도 저하와 설비 증축으로 인한 시공하중 증가 문제를 고려 철판압착공법으로 유도하였다.

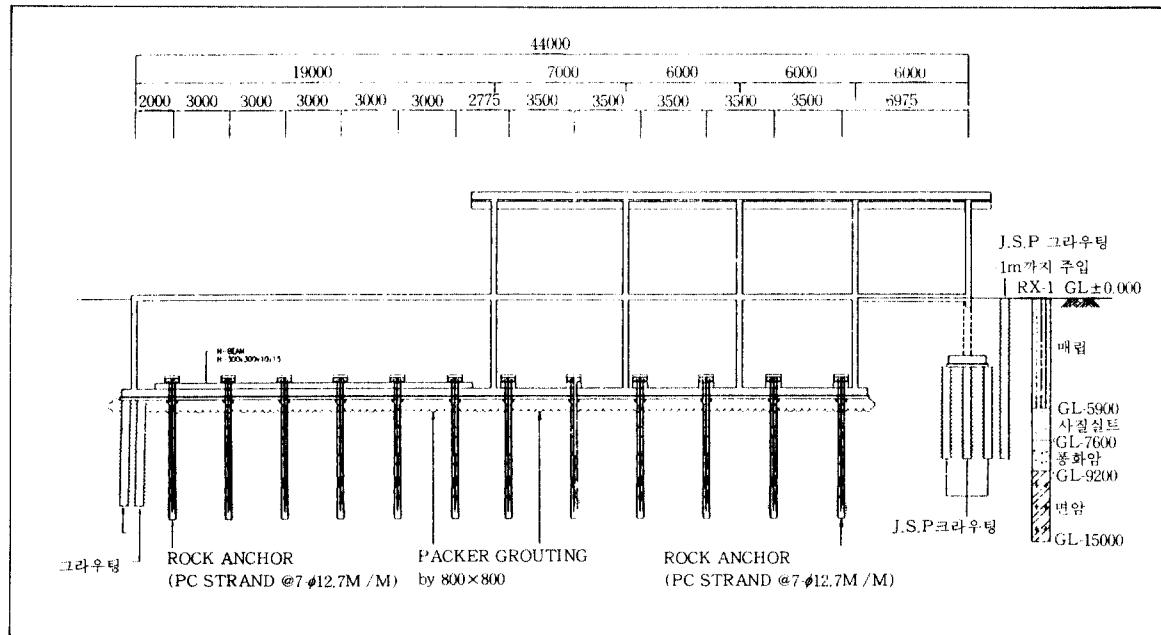
그림 8 지반보강공법(ROCK ANCHOR시공)

① 기둥 하부에 사인장 균열이 발생되어 있고 일부 보 단부에서는 0.2mm 폭의 수직균열이 일정하게 발생되어 있고 조적벽은 이격되어 있다.

② 탱크 내력벽은 사인장 균열이 0.2mm 정도 일정한 방향으로 나 있어 건물전체가 요동한 흔적

② 진단대상 구조물은 급격히 작용한 과다수압을 받아 일부 취약한 구조체로 부상하여 보에 전단균열을 발생시켰다. 구조체의 기울기는 최대 1/108를 나타내고 있어 수압을 받아 부상하였던 구조체로서는 양호한 결과를 가지고 있다.

② 진단 구조물은 일시적인 과다수압(집수조 시 공이전 상황)이 작용하여 건물이 부상하고 안정된 경우로 기초바닥면과 지반사이에 공동이 있는 것으로 예상되어 시멘트 그라우팅을 우선 보강 조치한다.

③ 차후 발생할 수 있는 집중호우로 인한 수위 상승방지를 위해 구조물 바닥에 rock anchor를 설치하여 부력에 저항할 수 있도록 한다.(그림 8)
