국내 교량의 보수·보강 사례 Examples for Repair and Strengthening of Bridge in Korea

4. 강합성교의 보수, 보강공사 사례

5. PC 합성교의 보강 사례

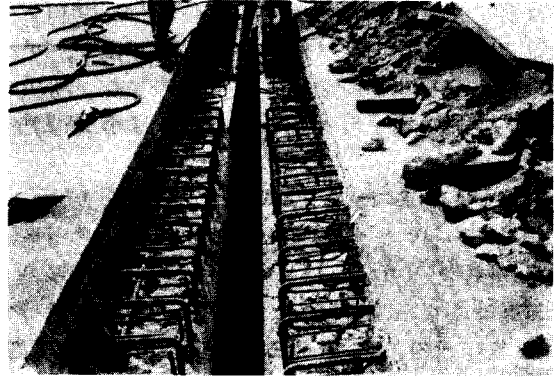
사진 2 신축이음장치를 설치하기 위해 콘크리트가 제거된 모습

신축이음장치의 시공시에는 어느 형식의 장치를 사용할 것인지를 설계도에 따라 미리 파악하여 슬래브의 타설에 앞서 신축이음장치를 설치하여야 할 것이다. 그러나 사진 2에서는 일단 슬래브를 치고나서 신축이음장치를 설치하기 위해 콘크리트를 깎아낸 것을 보여준다. 되풀이 되는 이와같은 시공순서의 역전은 작업의 곤란성과 모재의 손상에 따라 신축이음 장치의 수명을 단축시키고, 분진 및 소음에 의한 인근주민이나 사용자의 민원을 야기하고 있는 것이다.

또한 설계시에 신축이음장치에 불가피하게 가해지는 충격하중을 충분히 고려할 수 있는 시방상의 규정 변경도 필요하다. 실제로 유지관리 차원에서 신축이음장치를 교체할 때 이음부의 하부에 현치를 두어 약 50cm의 두께를 갖도록 바닥판을 타설함으로써 좋은 성과를 거두고 있다는 보고가 있다. 또한 충격을 완화하기 위해서 고무받침을 사용하는 것도 권장할 만하다.

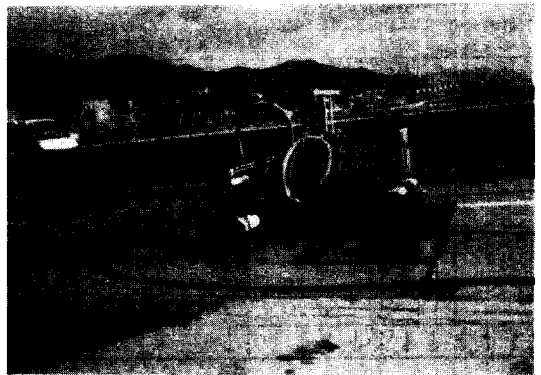
사진 3 바닥판 재타설을 위한 깎아내기 작업

3차원 모델링을 통한 유한요소해석에서 종형 증설시 바닥판의 전단면이 현재의 배근 상태로도 DL-24 하중에 대하여 안전함을 확인하였다. 다만, 백화현상, 균열의 진행, 철근의 노출 등이 심화된 일부 구간의 바닥판은 부분별로 완전히 철거하여 재시공하도록 하였으며, 전체적으로는 고압의 수압을 사용하는 Water Jet 공법을 이용하여 상부 철근 깊이까지 콘크리트를 걷어낸 후 재타설하도록 하였다.

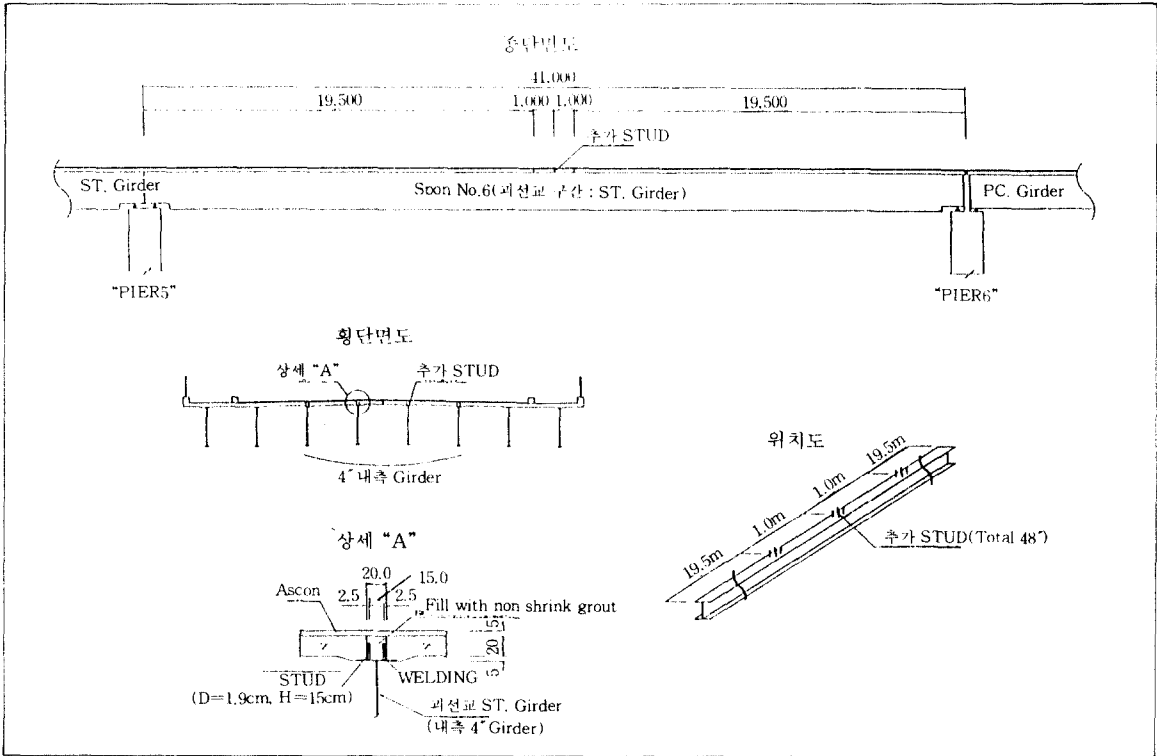
그림 7 바닥판과 거더의 합성을 위한 전단키 보강도면

제6경간의 경우 경부선 철도 통과구간으로 작업 조건이 극히 불량하므로 이웃한 5경간의 바닥판 및 PC 거더를 제거한 후 강거더로 교체하여 이를 6경간의 기존 강거더와 연속화시킴으로써 내하력의 증대를 꾀하였다. 제5경간의 PC거더를 강거더로 교체한 후 6경간의 강거더와 고인장 볼트 및 용접으로 연결시키는 방법이다. 앞의 재하시험편에서 언급한 것과 같이 6경간에서는 거더와 바닥판의 분리 현상이 관찰되었는데, 이 분리 현상은 차량이 많이 통과하는 중앙차선 바로 밑의 중앙부 거더에 집중된 것으로 추측된다. 따라서 6경간 내측 거더의 합성작용을 회복시키기 위한 보강을 실시하였다. 경간의 중앙부를 중심으로 1m 간격을 두고 3곳 정도를 선정하여, 콘크리트 바닥판의 일

정 면적을 제거한 후 새로운 전단키를 설치하고, 이 부분을 다시 무수축 몰타르로 충전시키는 공법이 적용된 것이다. 이러한 바닥판과 주형의 합성기능을 회복시키기 위한 전단키 설치 작업을 위한 보강 상세도가 그림 7에 나와 있다.
