주택단지조성시 배수불량으로 인한 수목피해에 관한 연구 — 평택 아파트단지를 중심으로 —

A Study on the Damaged tree by the Inferior Drainage in a Prepared Housing Site

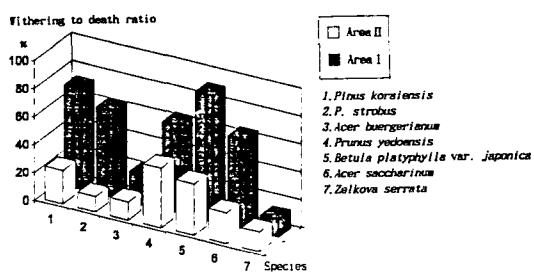
Figure 2. Withering to death ratio of identical species in both area I and area II.

무, 은단풍, 느티나무등 7개수종에 대하여 조사 지역간 하자율을 비교하여 보면 느티나무 1개수 종만이 양쪽지역에서 하자율이 비슷할 뿐 나머지 6개수종에서는 지역 I 이 지역 II 보다 하자율이 높았다. 특히 잣나무, 스트로브잣나무, 자작나무, 은단풍등 4개수종의 하자율은 차이가 현저 하였다. (Figure 2).

이러한 지역별 하자율의 차이현상은 지역별 토양환경차이로 발생한 것으로 판단된다. 즉 원지반인 논토양층에서의 성토깊이와 녹지의 경사도에 따른 차이로서 지역 I 과 지역 II 지역을 비교하여 보면 지역 I 은 녹지반에 평坦하게 녹지가 조성되어 우수 및 지하수에 의한 수분이 토양속으로 스며들어 물고임현상을 유발 시켜 수목이 피해를 받고 있으며 지역 II 는 제방형태의 녹지로서 경사를 이루고 있어 피해를 우수에 의한 수분이 표면배수현상으로 인하여 과습에 의한 수목피해의 영향을 주지 않는 것으로 판단 할 수 있다.

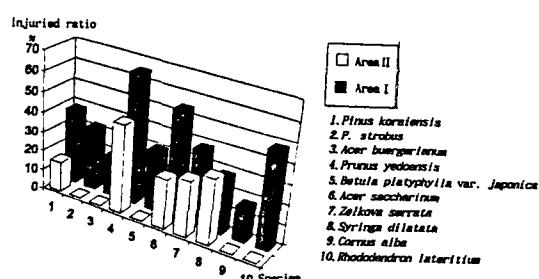
Figure 3. Injured ratio of indentical species in both area I and area II.

개수종만이 지역 I에 식재된 것보다 지역 II에서 피해가 높음을 알 수 있으며 나머지 잣나무, 스트로브잣나무, 중국단풍, 왕벚나무, 자작나무, 은단풍, 느티나무, 흰말채, 자산홍 등의 수목피해도는 지역 I이 지역 II보다 현저히 피해가 심하였다. 스트로브잣나무, 중국단풍, 자작나무, 흰말채나무는 수목피해율이 0%로 조사되어 피해발생이 전혀 발생하지 않는 것으로 나타나고 있으며 왕벚나무에 있어서는 지역 I보다 지역 II에서의 수목피해율이 낮았지만 피해율이 45%로서 높은 피해율을 보이고 있다(Figure 3). 특히 조사지역 간 이러한 피해현상은 조사항목중 잎의 변색항목에서 현격한 차이를 보였다(Table 3).

따라서 이와 같은 비교에서 볼 때 동일한 수종이라도 수목이 식재된 식재지반의 환경에 따라 수목의 생육상태가 확연히 틀려짐을 알 수 있다.
