사례 1 거룻배 거주실에서 발생한 브롬화메틸 중독

사례 2 브롬화메틸에 의한 접촉성 피부염

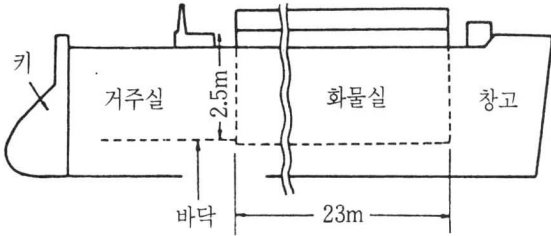
그림 1. 거룻배

을 봉한 후, 거주실에 들어갔다. 거주실은 우측 뱃전의 반은 마루방, 좌측 뱃전의 반은 다다미방으로 되어 있었는데, 마루방과 화물실 사이벽에는 철문이 있고 문의 좌측 아래쪽 마루청 아래에는 뱃바닥에 끈 물을 받아내는 철제 상자가 있었다. 을은 이 문과 상자를 봉했다. 봉합작업을 전부 끝낸 후 계속해서 브롬화메틸 살포작업을 시작했다. 살포량은 1m²당 42g으로 정해져 있었는데 R호는 화물실, 거주실, 창고를 합한 면적이 511m²이었으므로 약 22kg의 브롬화메틸이 사용되었다. 작업은 두군데에서 화물실 안으로 고무호스를 들이대고 브롬화메틸을 살포하는 방식으로 진행되었다.

선장J의 사망원인은 브롬화메틸 중독이었다. 사고후 R호내 잔류 브롬화메틸의 농도를 측정해 보았더니 표 1과 같았다.

측 정 장 소	농 도
거 주 구	10~20ppm
끈 물을 받아내는 상자의 내부	120ppm
화 물 실	5ppm

(1) 거주실내에 브롬화메틸이 체류하게 된 원인은 다음과 같이 생각할 수 있다.

- ① R호의 화물실 판자가 깔려 있는데 판자와 판자 사이에서 비중이 큰 브롬화메틸(공기를 1로 놓았을 때 비중 3.27)이 새어나와 배 바닥에 체류한 점
- ② 배 바닥과 거주실 바닥 아래에 설치된 끈 물을 받아내는 상자는 연결되어 있었고, 이것을 통해 배 바닥에 체류한 브롬화메틸이 그 상자안에 흘러들어 온 점.
- ③ 그 상자의 뚜껑의 밀폐 상태가 좋지 않아 뚜껑 틈새를 통해 브롬화메틸이 거주실내로 흘러들어온 점.

(2) 재해발생 원인

- ① 브롬화메틸이 체류하기 쉬운 배 바닥을 전혀 환기시키지 않은 점.
- ② 훈증작업 후 거주실 내 출입금지조치를 내리지 않은 점.
- ③ 화물실 바닥이 목재로 되어 있는 점 등, 거룻배의 구조에 대해 훈증작업자에게 알려주지 않아 업자가 브롬화메틸이 체류하기 쉬운 장소를 충분히 파악하지 못해 적절한 대응책을 취할 수 없었던 점.
- ④ 거룻배의 선장이 브롬화메틸의 유해성 및 훈증작업의 위험성 등에 대한 지식이 없었던 점.

- (1) 화물실의 벽과 바닥을 브롬화메틸이 배 바닥이나 거주실내에 유출되지 않는 구조로 만들 것.

(2) (1)의 조치를 취하기 어려운 경우에는 훈증작업자가 작업을 실시하기 전에 거룻배 구조에 대해 설명을 들어 브롬화메틸이 체류하기 쉬운 장소를 파악, 봉합작업을 확실히 하는 등 브롬화메틸의 누출 방지를 위해 적절한 조치를 강구하도록 할 것.

- ① 봉합작업을 확실히 하기 위해 봉합장소, 사 용재료, 작업절차 등에 대해 계획을 세워 이것에 따라 작업을 실시할 것.
- ② 살포작업 후, 가스누출점검은 봉합작업을 실시한 장소를 중심으로 할 것.
- ③ 훈증작업을 마친 후 가스를 완전히 날려보낼 것. 특히 배의 바닥부분은 환기장치를 이용해 잔류가스를 확실히 배출할 것.

(4) 훈증작업중이나 작업후 거주실 출입에 관해 출입금지기간 및 대기·숙박장소의 지시나 파악 또는 출입금지해제 조건을 명확히 규정지어 둘 것.

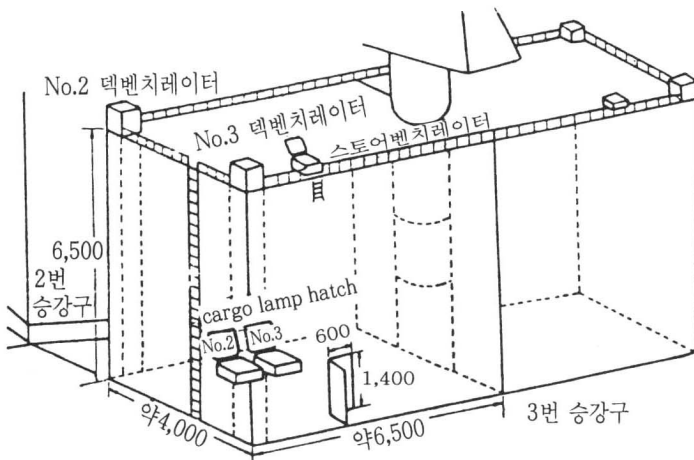
그림 2. 텍스토어

작업원 갑과 을은 화물선 ×호의 2번 승강구와 3번 승강구 사이에 있는 텍스토어(마스트룸)안에 브롬화메틸의 봄베 26통(20kg들이 24통, 1.5kg들이 1자루, 10kg들이 1자루)을 가지고 들어왔다. 텍스토어 바닥에는 창고 조명용 cargo lamp hatch가 설치되어 있어서 살포작업은 이 승강구에서 실시했다. 텍스토어 안에 가지고 들어온 26통의 브롬화메틸 봄베 중 5통에 각각 살포호스를 접속시켜, 이 호스의 끝을 cargo lamp hatch의 개구부에 달았다. 작업원 갑은 한손으로 호스를 잡고 호스 진동으로 살포상황을 확인하면서 나머지 한손으로 봄베 밸브를 서서히 열었다. 이런 식으로 봄베 5통의 마개를 차례차례 열어 나갔다. 갑이 5통째 봄베의 밸브를 열었을 때 그 봄베의 호스가 왼쪽손에서 빠져나가 갑의 발밑에 떨어졌다. 갑은 호스가 빠져나가는 순간 바로 밸브를 닫았기 때문에 봄베로부터 브롬화메틸이 분출한 시간은 몇초에 불과했지만, 빠져나가는 호스에서 분출한 브롬화메틸이 발에 튀겨 발밑이 차갑게 느껴졌다. 바로 옆에서 작업을 하고 있던 을은 이것을 목격했지만, 특별히 이상한 점이 느껴지지 않아 두사람 모두 작업을 계속했고 예정대로 11시 55분경 작업을 마쳤다. 12시경 갑은 양발을 물로 씻었지만 을은 아무런 조치도 취하지 않았다. 오후 4시경, 두사람 모두 발목이 가려

- (1) 살포호스를 투입구에 설치할 때 확실하게 하지 못해 왼손으로 호스를 받치고 있었음에도 불구하고 호스가 빠져 떨어진 점.
- (2) 봄베의 밸브를 급하게 열어 호스안의 가스압력이 높아지면서 반동으로 호스가 빠져버린 점.
- (3) 고농도 브롬화메틸에 노출되었음에도 불구하고 곧바로 씻어내지 않는 등 적절한 사후조치를 취하지 않은 점.

- (1) 살포용 호스의 끝을 투입구에 확실히 고정시키기 위해 해당 설치설비를 개량함으로써 작업자가 손으로 잡고 작업하지 않아도 되도록 할 것.
- (2) 봄베 밸브의 개방방법 등을 포함, 브롬화메틸 살포작업 전반에 대해 작업표준을 작성하여 작업원에게 철저히 주지할 것.
- (3) 브롬화메틸에 노출된 작업원은 바로 세정이나 응급치료 등 적절한 조치를 취할 수 있도록 조치기준을 정해 관계 근로자를 훈련시킬 것. 산업보건
