10. 建設 重大災害 事例와 對策

資料提供：韓國土地開發公社

3. 구조물붕괴 재해

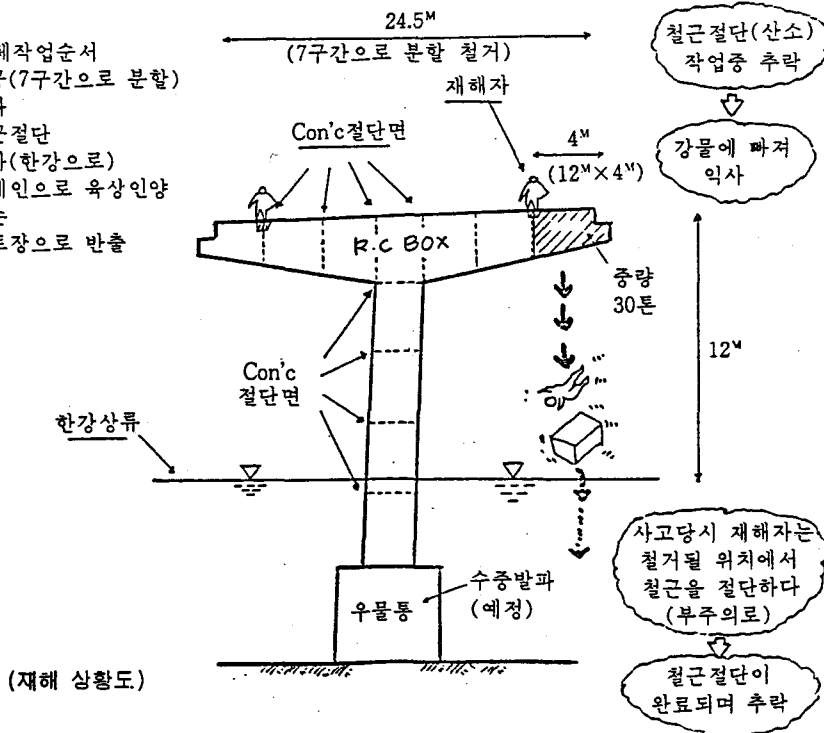
(재해 상황도)

'93. 11. 19. 11:50분경, 경기 양평군 소재, (주)○○이 시공하는 ○○대교 보수공사현장에서 비계공인 재해자(28세)가 교량 상부구조물을 철거하는 작업(산소 절단작업)중, CON'C덩어리와 함께 한강(수심 12M)으로 추락, 익사한 재해임.

- P2교각의 발파는 사고 3일전에 기 실시 되었고
- 사고당일 피해자(비계공)을 포함한 4인이 P2교각 RC BOX상부에서 작업에 착수
- 먼저 RC BOX 분할 끝단부 상면 CON'C를 BREAKER로 파쇄-철근을 노출시킨후
- 피해자는 산소-절단기를 사용 철근을 절단하고 동료작업자 3인은 다른편의 끝단부 상면 CON'C를 BREAKER로 파쇄 하던중
- 피해자의 철근절단이 완료될 즈음 끝단 콘크리트 덩어리(약 300TON 추정)가 R.C BOX본체로부터 분리, 강으로 떨어지면서 피해자도 강물로 추락

- 안전대 부착설비 미설치(안전대 미착용)
 - 당해 R.C BOX(발파-BREAK-철근절단에 따른)파쇄 작업은 분리축 콘크리트 자중과 철근콘크리트의 본체와의 결속력을 역학적으로 규정할 수 없어 분리시점을 예측하기 어려운 상황에서
 - 안전대 부착설비를 미설치 및 안전대를 착용하지 않은 불안전 자세(또는 위치)로 작업을 수행함.
 - 구명복 미착용 (안전규칙 제440조, 제441조)

- 안전작업방법의 결정 수행
 - 발파에 의한 파손 방법은 그 역학적 평형-분리 시점을 규정할 수 없어 불안한 요소를 내포하고 있으므로 DIAMOND-WIRE SAW절단방법 등 보다 안전한 작업방법을 선정 작업 수행토록 함.
- 안전난간 설치 및 안전대 부착설비의 설치(안전대 착용)
 - R.C BOX(24.5M×10.8M)외곽에 안전난간을 설치하고, 난간지주 및 난간대를 이용한 안전대 부착설비를 설치토록 하며, 외곽부 작업시 안전대를 착용하고 작업하여야 함.

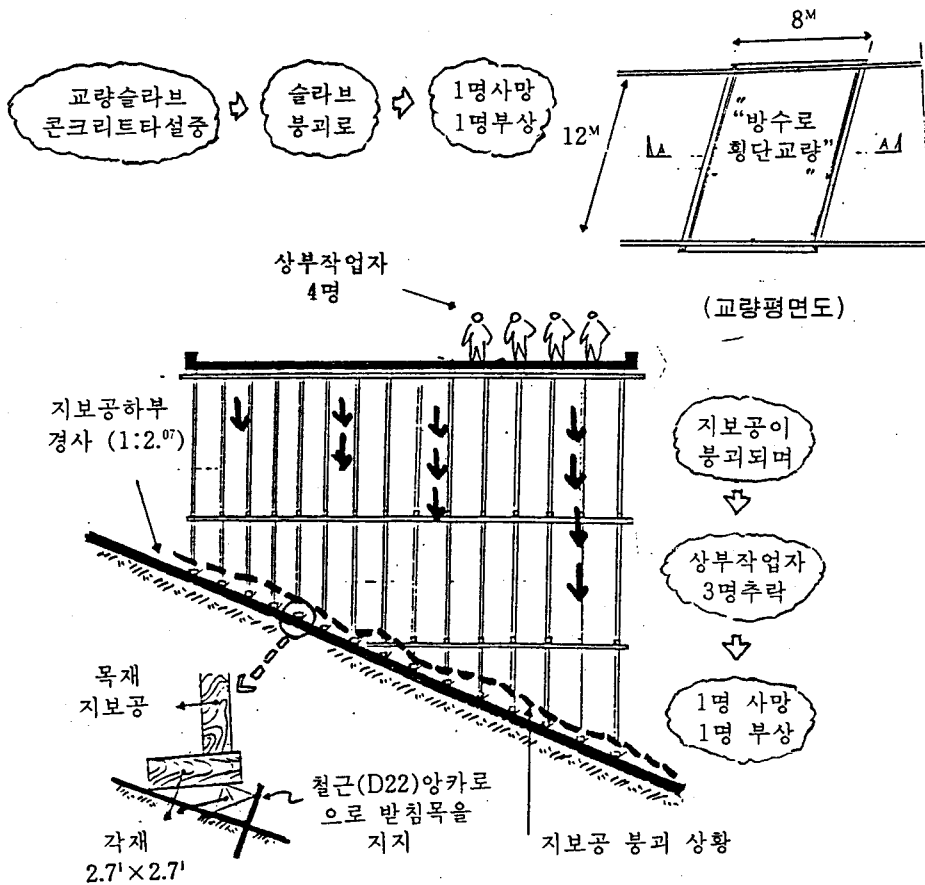
(재해 상황도)

'93. 10. 9. 15:30분경, 경북 경산군 소재, ○○건설(주) 송림지구 농업용수 개발공사현장에서, 저수지 방수로 횡단 SLAB CON'C타설중, SLAB붕괴로 SLAB상부에서 CON'C타설 작업중이던 작업원 3명이 추락하여 재해자(작업반장, 56세)는 사망하고, 현장소장(41세)은 경상을 당한 재해임.

- 사고 당일 교량 좌우측에 CON'C믹서기 2대를 설치 CON'C를 배합한뒤 교량 SLAB에 해당하는 당일예상 CON'C타설물량 67M³중, 오전에 약 40M³를 교량 좌, 우측단에서 중앙으로 타설한뒤 오전 작업을 종료하고
- 점심식사를 한뒤 오후에 잔여분인 CON'C 약 27M³를 오전과 동일한 방법으로 타설하던중, 마무리 단계에서 기타설된 CON'C중량을 이기지 못한 지보공의 붕괴가 작업자들이 서있던 지점에서 급격히 진행되어 사고발생

- 거푸집 지보공 설치구조 불안전
 - SLAB의 높이가 4M~9M로서 목재(2.7×2.7×9자)로 교차 걸침목에 의한 3단지보공을 설치함으로 수평력 및 좌굴에 대한 안전성 미흡
 - SLAB의 CON'C타설하중에 대한 지보공의 사전 안전성 검토없이 경험에 의하여 설치
 - 목재를 지주로 사용할 경우 높이 2M 이내마다 수평연결재를 2개 방향으로 설치하고 수평연결재의 변위를 방지해야하나 조치 미흡
 - 깔목과 지주의 고정, 지주와 걸침목의 고정, 지주와 멍에와의 고정, 걸침목 교차부간의 고정, 걸침목간의 연결등 지보공 설치시 안전조치 미흡
- CON'C타설작업 안전조치 미흡
 - CON'C타설작업시 거푸집 지보공에 대한 이상유무 점검 및 급박한 위험발생시 작업중지 등의 조치를 취하고 근로자를 즉시 대피시켜야 하나 안전조치 미흡

- 지보공 설치방법의 개선
 - 지보공 설치 하단부 지지방법을 수평되게 계단식으로 하여 자체 안전성이 높은 틀비계 지보공을 이용하거나 안전성을 검토한 특수지보공을 사용토록 함.
- 교량설치 공법의 변경
 - 거푸집 지보공을 경사로 설치하거나 지보 높이가 높은 경우 지보공 설치시는 교대등의 구조검토를 한뒤 스틸박스 공법이나 I 빔 등을 거치시킨뒤 SLAB를 설치하는 공법 적용등 근본적인 안전조치를 함이 바람직함.

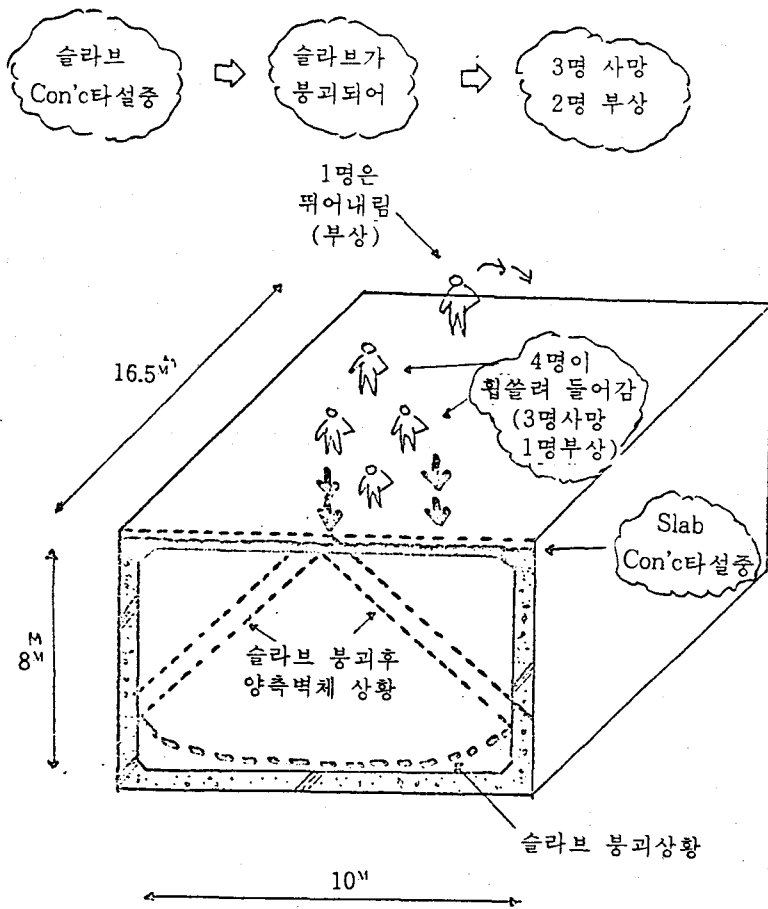
(재해 상황도)

'93. 11. 4. 12:30경, 경남 함양군 소재 ○○토건(주) 지리산 ○○도로개수 현장에서, BOX구조물 (10M×8M, T=0.7M, L=16.5M)의 상부 SLAB CON'C타설중 SLAB가 붕괴되어 CON'C공 3명이 사망하고 2명이 부상한 재해임.

- 사고 일주일전부터 PUMP CAR를 이용, CON'C타설을 해왔으며 사고전일에는 벽체타설을 완료하고, 상부 SLAB의 전면을 1/2두께(70cm중 35cm)정도 타설함.
- 사고당일 70M³를 타설하면 CON'C타설이 완료될 예정이었으며, 약 30M³정도를 타설중, SLAB의 중앙부분이 무너져 내려, 작업중이던 5명중 4명이 휩쓸려 들어가고 (3명 사망, 1명 부상)1명은 BOX바깥으로 뛰어내림
- 슬라브는 완전히 함몰되었고 양쪽 벽체 하부가 안쪽으로 부러져 벽체상부가 서로 맞대어진 삼각텐트 형상으로 붕괴됨.

- 거푸집지보공 구조 불안전
 - 높이 8M의 슬라브에 강관지보공을 2단으로 설치하면서 지주와 지주의 이음을 전용철물을 사용하지 않고 각재로 불안전하게 설치
 - 수평연결재를 상하단 1단씩 1방향으로만 설치
- 콘크리트 타설방법 불량
 - 슬라브 콘크리트를 1회 연속 타설이 곤란할 경우, 구획을 나누어 분할 타설해야 하나, 슬라브 두께를 1/2로 나누어 타설하다 사고발생
- 철근 조립방법 불량
 - D32철근과 같이 굵은 철근의 이음은 용접 또는 클램프로 접속해야 하나 접속선을 사용하여 사고발생

- 거푸집지보공 설치구조 개선
 - SLAB두께가 70CM인 구조로서 CON'C타설시 거푸집 및 지보공에 작용되는 연직하중이 과다하고, 또한 지보공 높이(8M)가 높아 PIPE SUPPORT 2단 구조로는 좌굴및 접합부의 결함 유발 등 불안정한 구조가 되므로, 튼비계를 3단으로 설치한후 그위에 PIPE SUPPORT 1본을 설치토록하며, PIPE SUPPORT는 허용하중이 최대인 V, SIZE를 사용토록 함.

- 수평연결재를 높이 2M이내마다 2개방향으로 전용철물을 사용 견고하게 체결토록 함.
- 콘크리트 타설방법 개선
 - 1회 연속타설이 곤란할 경우 반드시 구획으로 나누어 타설토록 함.
- 철근조립 방법 개선
 - D32철근과 같은 굵은 철근 이음은 반드시 용접 또는 클램프로 결속토록 함.

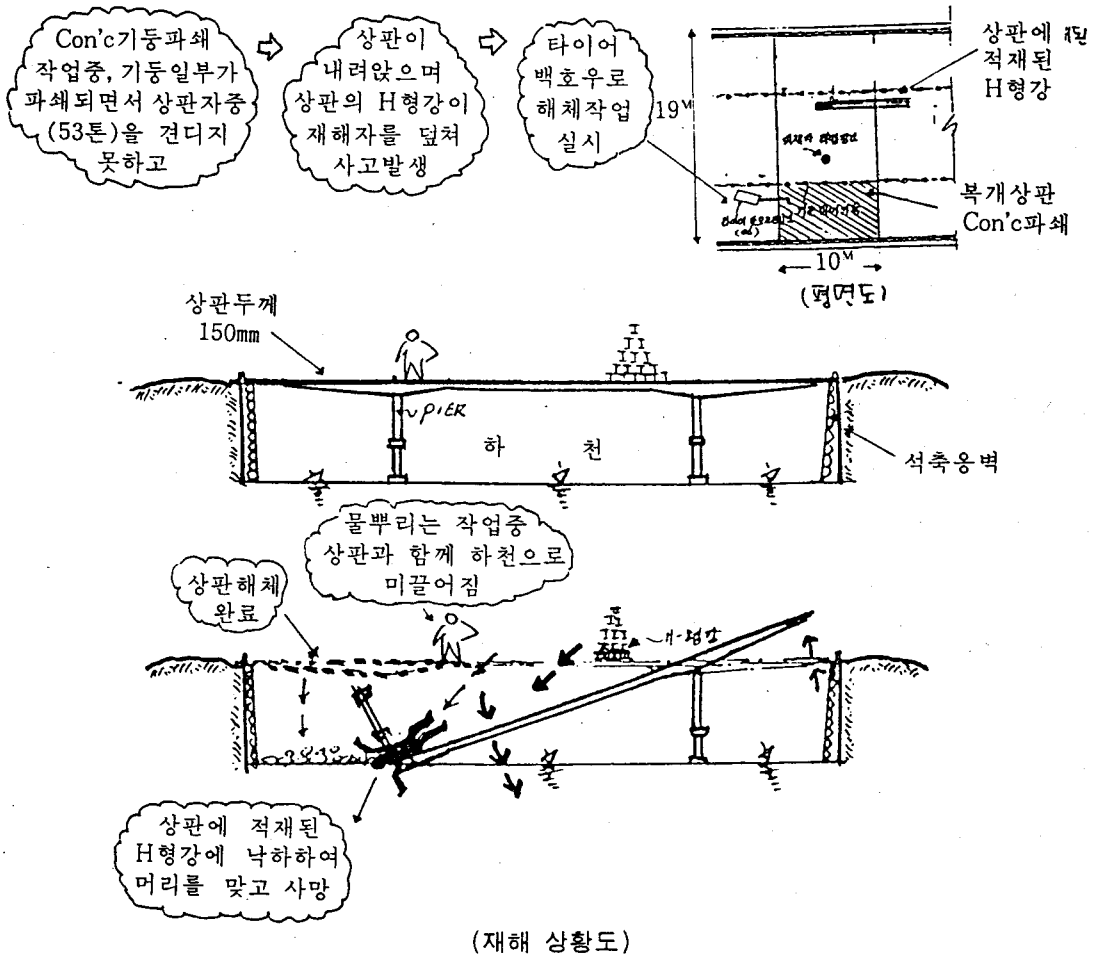
'93. 12. 15. 11:30경, 부산시 중구 남포동 소재, ○○개발(주)가 시공하는 보수천 복개도로 확장공사 현장에서, 보통인부인 재해자(65세)가 기존 복개 상판 콘크리트상판 철거작업(백오후 파쇄)중, 먼지발생을 방지하기 위하여 물뿌리는 작업을 하다 상판이 기울어 내려앉는 순간, 재해자가 아래로 미끄러지면서 상판에 걸쳐있던 H-형강이 재해자의 머리를 강타하여 사망한 재해임.

- 기존 콘크리트 복개판 철거작업임.
- 당일 재해자는 콘크리트 파쇄작업으로 인한 먼지등을 방지하기 위해 물뿌리기 작업실시
- 11:00경 타이어 포크레인(06)을 이용 복개판 철거작업 완료 (복공판 10M×4.5M×0.15M)
- 11:00경 부터 복개판 하부 PIER(콘크리트 기둥)파쇄작업으로 인하여 상판의 자중에 견디지 못하고 한쪽으로 기울어짐.
- 상판에서 좌측 6.5M지점에서 물뿌리기 작업하던 재해자가 상판이 순간적으로 기울며 하천 아래로 미끄러짐.
- 상판에 걸쳐있던 가시설용 흙막이 지보공 H-형강(H-250×250×9/14)27본중 5본이 충격으로 기울어지면서 재해자의 머리를 강타하여 사망

- 작업방법 불량
 - 기존 복개 콘크리트 상판해체시 PIER지점까지 한쪽은 콘크리트 파쇄한후 PIER기둥을 파쇄작업함으로써 복개 콘크리트판이 캔틸레버 슬라브가 되어 자중을 견디지 못하고 기울어짐(4면 힌지로 되어 있었음)
- 작업자 불안정한 행동
 - 콘크리트 파쇄중인 복개상판에 올라서서 불안정하게 물뿌리는 작업중 사고 발생

- 기존 복개 콘크리트 상판을 해체시는 PIER지점까지 1차 철거하고 반대 방향에서 2차 해체하는 등의 철거 순위를 결정하여 작업토록, 하도업체 책임자가 교육 및 작업감독을 철저히 하여야 함.
- 콘크리트 파쇄 작업시는 근로자의 접근을 방지하여야 하며 부득이 물뿌리기 작업으로 근로자를 배치시는 해체하는 상판이 아닌곳에서 작업토록함.

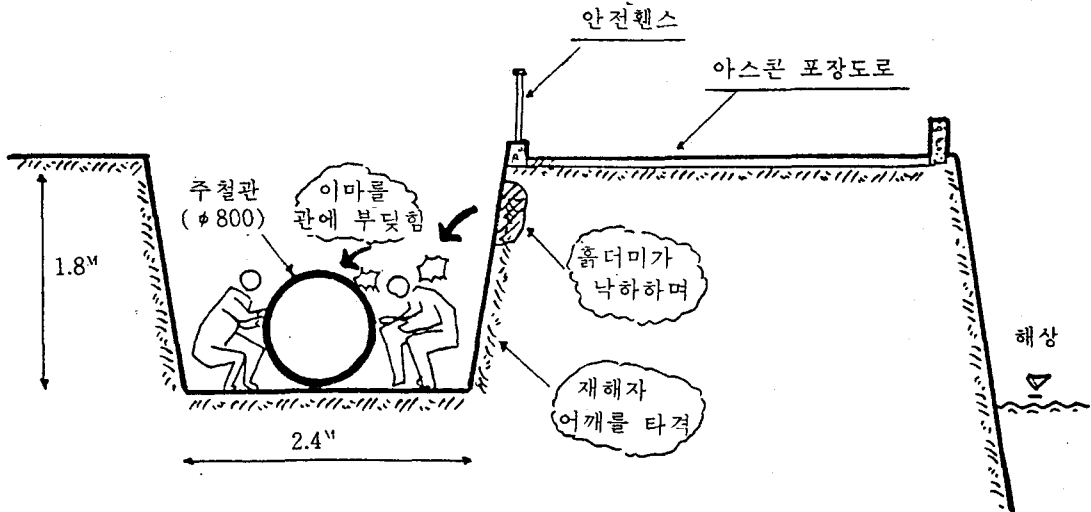
(재해 상황도)

'93. 10. 15. 16:00경, 경남 창원시 소재, ○○종합건설(주) 하수처리장 공사현장에서, 하수관 (주철관 $\phi 800$)매설공사중, 배관공이 재해자(52세)가 굴착 사면에서 낙하한 소량의 토괴에 어깨를 맞고 그 충격에 밀려 관 모서리에 이마를 부딪혀 사망한 재해임.

- 사고작업은 왕복 2차선 도로중 1차선. 하수 차집관(φ800, 주철관)매설공사로서
- 사고당일 오전부터 배관공 2인, 작업반장 1인의 작업팀으로 구성, 터파기 작업완료후, 재해자가 기 매설된 내부의 흙등 오물제거 작업중 사고발생
- 사고 하수관 매설작업은 조립식 간이 흙막이를 설치하고 관부설을 해왔으나, 사고구간에서는 도로끝에 기 매설된 통신관 및 수도관이 신설된 하수관과 병행되는 구간이어서 그간 설치하던 조립식 간이흙막이를 설치할 수 없는 상황이었음.
- 사고당시 사용한 조립식 간이흙막이는 좌, 우 양측의 파일에 버팀대가 SETTING된 TYPE이라 기존 통신관등에 버팀대가 걸려 사용할 수 없게 되자, 흙막이를 미설치 상태에서 작업중 사고 발생

- 흙막이 지보공 미설치
 - 1개 차선의 유지를 위하여 굴착을 거의 수직으로 할 수 밖에 없었던 상황에서 흙막이 지보공을 미설치 상태로 작업 강행중 사고발생
- 재해자의 작업방법 불량
 - 사고당시 흙막이 지보공을 설치하지 않고 굴착 사면의 토석 낙하 가능성이 매우 높은 상황으로서, 중심부에서 작업을 해야했으나 굴착면 가까이에서 불안전하게 작업중 사고발생

- 현장여건에 맞는 가시설 대책수립
 - 현장답사 등을 통하여 작업여건 변화를 예측, 안전한 구조의 가시설(버팀대 흙막이, 자립식 흙막이 등)을 설치토록 함.
- 안전담당자의 작업지휘하에 불안전요인을 사전 제거토록 함.

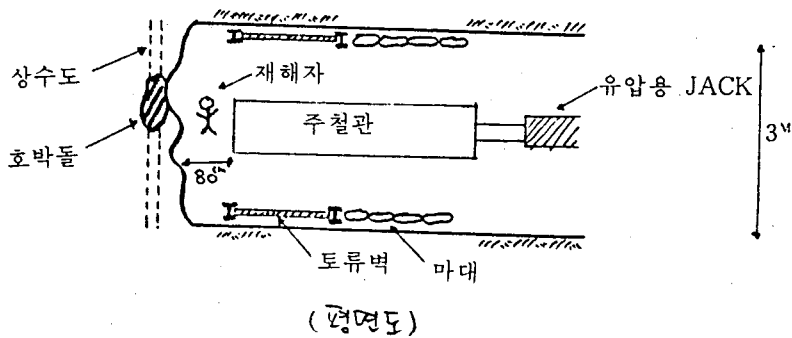
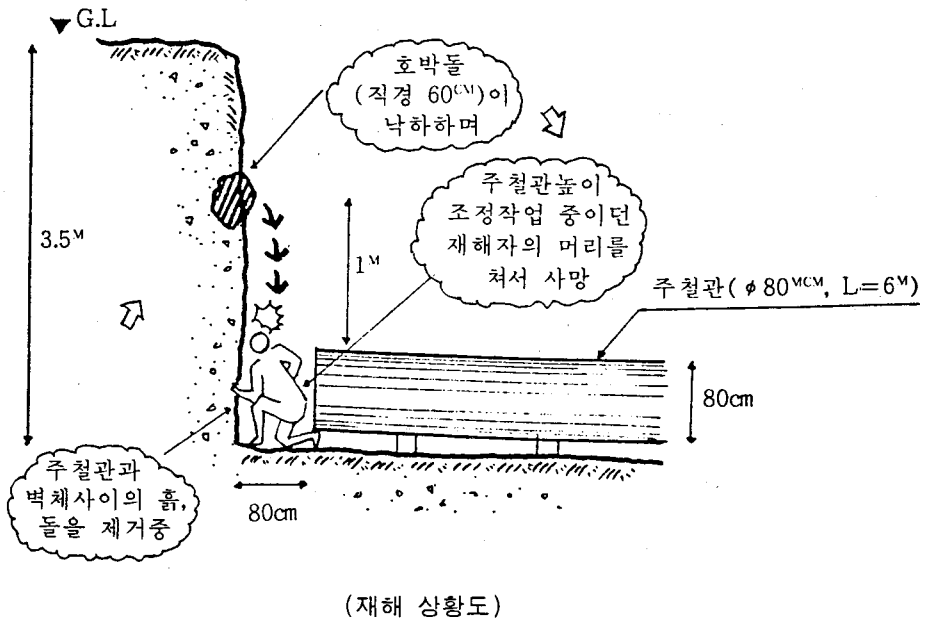
'94. 1. 4. 08:00분경, 서울시 도봉구 우이동 소재, (주)○○종합건설 우이동 ○○아파트 주변 도시가스배관공사 현장에서, 재해자(압입공, 23세)가 주철관 매설작업중 굴착면 상단 1M높이의 호박돌(직경 60M)이 재해자의 머리에 낙하하여 사망한 재해임.

- 총연장 35M 주철관(6m×800mm)을 유압식 PIPE JACKING 압입공법으로 도시가스 배관공사를 하기위해,
- 발진지에서 주철관으로 압입하기 위한 사전준비로서 주철관 레벨(LEVEL)을 조절하기 위하여 재해자가 벽체와 PIPE사이의 흙과 돌을 제거하던중, 굴착면 상단 1m높이의 호박돌이 재해자의 머리에 낙하하여 인근 작업조장이 구조, 병원으로 후송하였으나 사망함.

- 토사붕괴 위험 방지조치 미실시
 - 지반의 붕괴 및 토석의 낙하 등에 의하여 근로자에게 위험을 미칠 우려가 있는 굴착작업 시에는 위험을 방지하기 위하여 안전한 경사로 굴착하거나, 흙막이지보공을 설치하는 등 토사붕괴 방지 등 조치를 하여야 하나, 미실시 상태에서 불안정하게 작업중 사고발생.

- 낙하위험 부석 미제거
- 개인보호구 미착용 (안전모)

- 토사붕괴 예방조치 철저
 - 흙막이지보공 설치 (H-PILE, 토류판)
- 부석 정리담당자를 지정하여 낙하, 비래의 우려가 있는 토석 제거 철저
- 개인보호구 착용 철저 (안전모 및 안전화 착용)

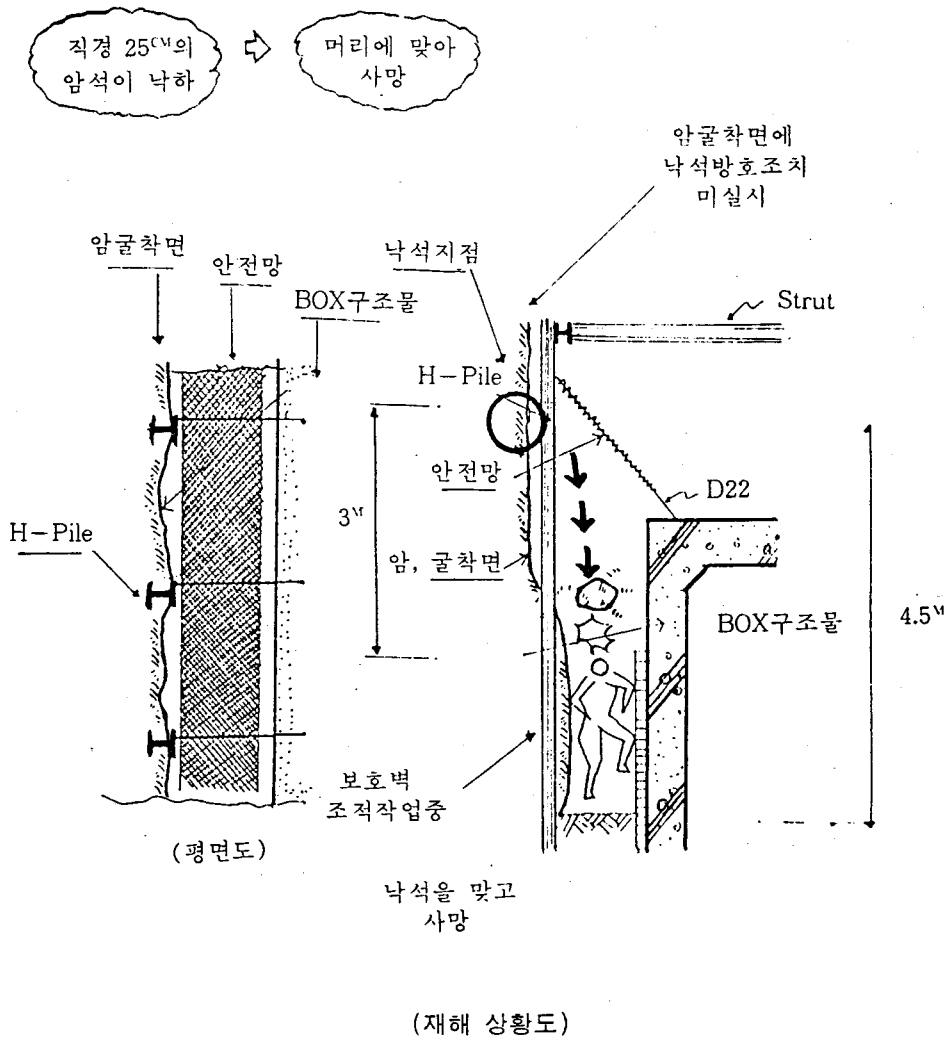
'93. 1. 8. 13:15분경, 서울시 강남구 수서동 수재, ○○산업개발(주) 분당선 전철 ○공구 현장에서, 조적공(52세)이 개착구간 BOX구조물 외부방수 보호벽 조적 작업중, 굴착면 상부(H=4.5M)에서 암석이 낙하, 머리를 맞고 후송치료중 1. 11일 사망한 재해임.

- 사고당시 재해자 포함 2명이 개착구간 BOX구조물 외벽 방수 보호를 위한 보호벽 조적 작업중,
- 오후 13:15경 사고지점 좌측 상부(H=4.5M)에서 직경 약 25cm의 부석이 떨어지면서 머리를 숙인상태로 작업중이던 재해자의 후두부를 강타한 재해임.

- 암굴착면 낙석 방호조치 (Shotcrete 시공등) 미흡
 - 연암 및 경암구간에 대한 낙석 방지용 Shotcrete시공이 설계상에 반영되어 있지 않아 경암부분이 굴착후 1년이상 경과되면서 암반절리 및 발파로 인한 균열부분에 풍화작용으로 부석이 발생되어 낙하함.
- 낙석 방호 안전망 설치 상태 미흡

- 암굴착면 낙석 방호조치 철저(Shotcrete 시공등)
 - 연암 및 경암구간도 굴착후 암굴착면이 외부 공기중에 장기간 노출될 경우, 암반절리 및 발파로 인한 균열부분에 풍화작용으로 부석, 낙하 우려가 크므로 Shotcrete타설등 부석발생 및 낙하 방지조치에 철저를 기하도록 함.
- 낙석 방호 가능한 구조로 안전망 설치(틈새 없도록)
 - BOX 구조물 상부 STRUT를 이용하여 안전망을 설치, 구조물과 H-PILE사이에 철근을 끼워 고정시키는 방법으로 수직안전망을 설치토록 함.

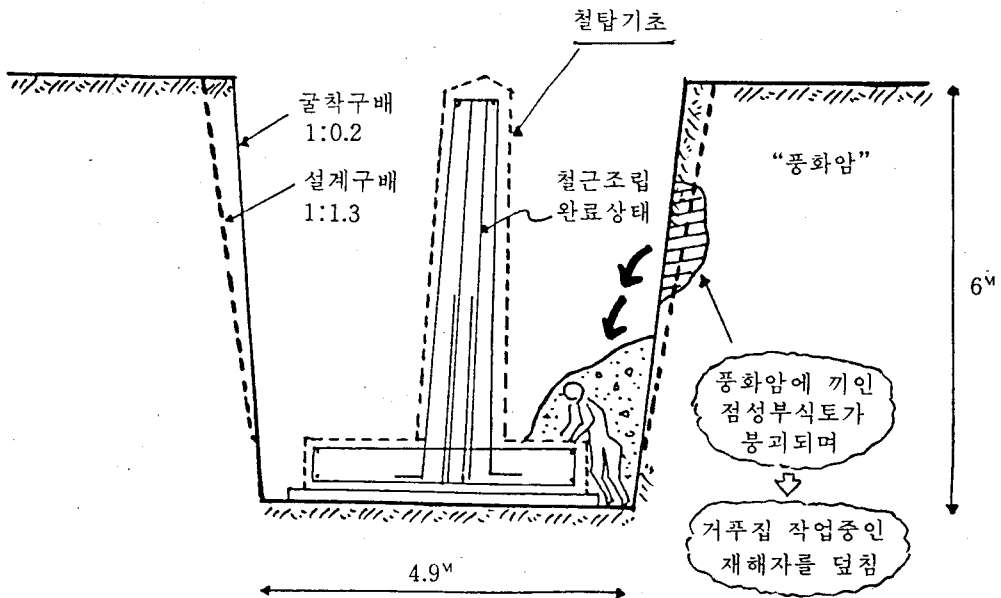
(재해 상황도)

'93. 10. 8. 17:30경, 경남 김해군 소재 ○○토건(주) 345KV 김해분기 T/L현장에서 철탑기초 거푸집 작업중, 터파기 사면의 토석이 붕괴 (약 2cm)되어 작업반장이 매몰 사망한 재해임.

- 재해당일 피재자(작업반장)외 5명이 투입되어 전일 철근배근이 완료된 철탑기초의 거푸집 조립작업 실시
- 거푸집 조립작업을 거의 끝내고 마무리할 즈음, 사면 5M정도에 위치한 풍화암에 끼인 점성 부식토가 붕괴되며 작업반장이 매몰 사망

- 규정된 사면구배 미준수 (설계=풍화암 1:0.3, 시공 1:0.2)
- 터파기후 사면 부석정리 미실시

- 굴착사면 안전구배 준수 철저
- 터파기 작업층 및 터파기작업후 뜯돌, 이질토 등을 반드시 제거하도록 함.
- 터파기 굴착면 하부 작업시는 작업투입전 사면 선단, 사면의 균열, 이질토 등의 존재여부를 확인후 작업투입 및 감시원 배치

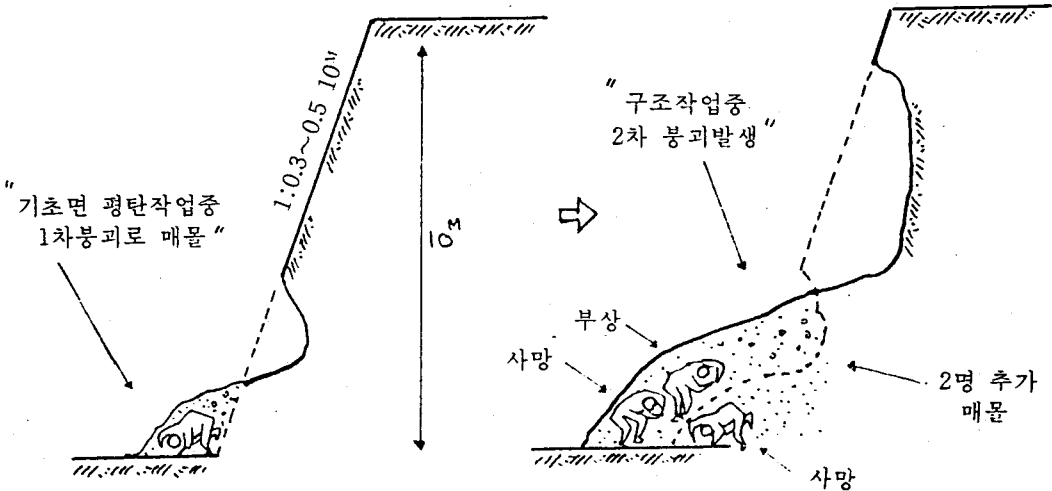
(재해 상황도)

'94. 1. 20. 16:40경, ○○○개발(주)가 시공하는 충북 진천군 이월면 신계리 소재, ○○ C.C하우스 신축공사 현장 캐디숙소 기초 평탄작업장에서, 1차 토사붕괴로 보통인부(67세)가 매몰 사망하고, 구조과정에서 2차 토사붕괴가 발생. 1명이 사망(직원, 37세), 1명이 부상(목공, 41세)당한 재해임.

- 사고당시 주차장을 사이에 두고 C.C하우스 맞은 편에 있는 캐디숙소건물 기초면 일부에 기초면 버림 CON'C를 치기위한 면정리를 위하여 4명의 근로자가 작업중이었음.
- 근로자중 2명은 굴착면에서 6~7m떨어진 지점에서 면정리를 하고 2명은 굴착면 하단일부에 쌓여진 토사 제거를 위하여 손수레와 삽으로 작업을 실시하는 과정에서 삽을 든 보통인부 위로 굴착면의 토사가 붕괴
- 수분의 시간 경과후 매몰된 재해자를 구조하기 위해 매몰된 토사를 제거하는 과정에서 1차 붕괴면 상부의 토사가 재차 붕괴되어 구조작업중인 근로자 3명이 매몰, 1명이 사망하고 1명이 부상함.

- 굴착구배 부적합 (안전규칙 제452조)
 - 굴착지역은 토사(성토지역으로 추정)임에도 불구하고 굴착면의 구배가 불충분한 상태에서 작업중 사고발생(구배 1:0.3~1:0.5)
- 작업관리 부적절
 - 굴착지 주변 작업시 작업장소의 점검 및 작업감시 미실시

- 적정 굴착구배 확보
 - 지반 굴착시 붕괴의 위험이 없도록 적정구배를 확보하여야 하며 특히 미 다짐 성토지역의 경우 흙의 안식각을 고려하여 충분한 구배를 확보토록 함.
- 안전점검 및 작업감시 철저
 - 굴착면 하부작업시 굴착면 토사의 이완(토사흐름)등의 상태를 철저히 점검하여 사전대책을 강구하고 작업중 작업지휘자로 하여금 작업상황과 굴착면의 상태를 감시토록 함.
