기획 VIII 일본의 안전사고 관련사례 분석

# 사소한 부주의가 사고 불러 사람관리가 무엇보다 중요

玄源福  
〈과학기술정책연구원 / 본지 편집위원〉

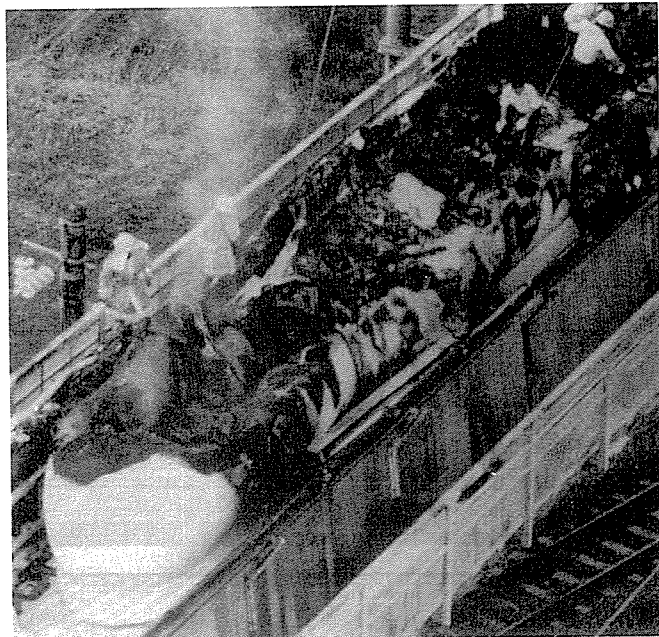
▶ 앞부분만 남겨두고 거의 모두 타버린 리니어모터카

“타이어의 펑크를 검지할 목적으로 가설된 공기압 센서의 일부가 주행중 진동으로 대차 내의 카버와 접촉하여 파손되어 타이어의 공기압이 서서히 저하되어 갔다. 그러나 이 타이어에 하중이 걸린채 주행했기 때문에 타이어의 파손이 시작되고 파손된 타이어가 대차 내의 카버를 떨어 뜨렸다. 펑크를 확인하고 회송도중 화재발생지점 직전에서 타이어 속의 와이어도 마멸되어 들지 않는 호일(마그네슘합금)이 직접 하중을 받게 되어 발화했다. 이 불은 유압펌프의 작동유에 옮겨 붙어 불에 타기 쉬운 카본섬유강화 플라스틱의 차체 선두부로 급속히 번져 나갔다”

JR총합연구소는 대책위원회의 보고 결과를 바탕으로 앞으로의 대책으로서 (1) 용점이 낮은 발화하기 쉬운 마그네슘합금은 호일에 사용하지 않을 것 (2) 화재확대와 연결된 작동유 및 유압플렉시블 배관은 타기 어려운 재료를 사용할 것 (3) 작동유를 계속 공급하지 않게 유압회로의 배열을 변경할 것등 3가지를 결정하고 사고피해를 최소한으로 저지하기 위한 소프트웨어 대책도 종합적으로 매뉴얼로 만들었다. 아무튼 이 사고로 리니어모터카의 주행실험은 완전히 중단되었다. 대체차량인 ‘MLU 002N’가 완성된 것은 사고 1년3개월 후인 1993년 초였으나 다시 실험이 개시된 것은 1993년 봄부터였다.
