산살바도르의 방사선조사시설에서의 사고

조 건 우

한국원자력안전기술원 방사선환경부
방사선안전평가그룹 선임연구원

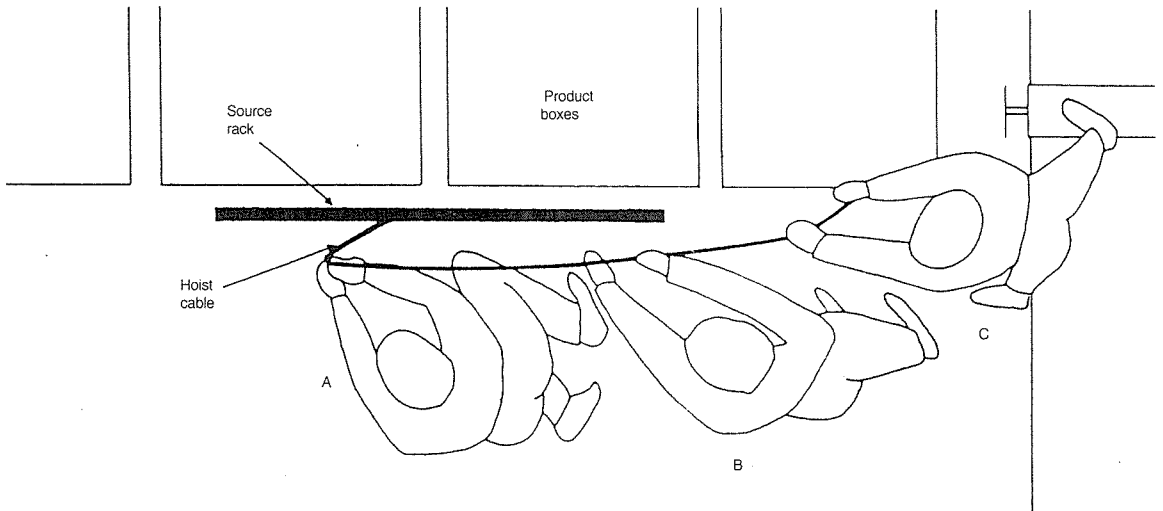
그림 1. 선원래를 움직일 수 있도록 노력하는 작업자들(위에서 본 그림)

새벽 3시경 작업자 A는 시설의 다른 부서에 소속되어 있는 작업자 B와 C를 데리고 돌아왔다. 작업자 A가 위험성이 전혀 없다고 하자, 그들은 조사실 안으로 들어갔고 선원랙이 자유자재로 움직일 수 있도록 상단부에 있는 상자들을 제거하기 시작하였다. 작업자 A는 선원랙의 바로 앞에 쭈그리고 있었고 작업자 B는 그 오른쪽에, 작업자 C는 약간 떨어진 위치에서 나란히 서 있었다.(그림 1 및 2 참조) 그들은 기중기 케이블을 끌어당겨서 선원랙을 들어올린 다음, 선원랙을 수조로 내리기 위해 케이블을 풀어 내렸다. 수조에서 파란 체렌코프 광선이 나오는 것을 보고 급기야 조사실을 급히 빠져 나왔다.

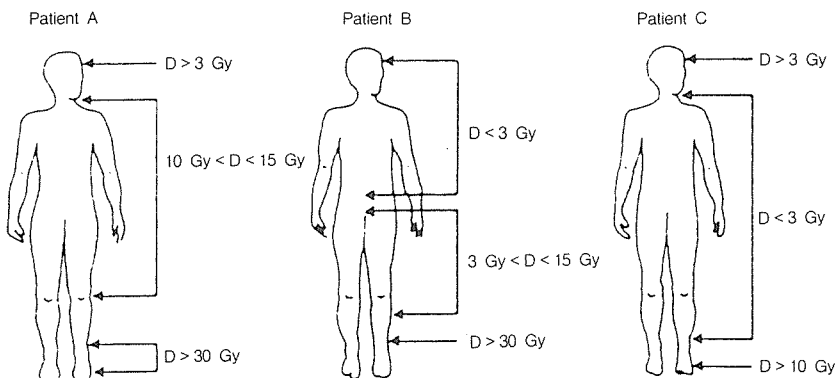
그림 3. 생물학적 조사결과에 의한 피폭선량 분포도

요하고 오염사건은 없었다고 해명해 왔다. IAEA는 미국 오크릿지에 있는 미국 방사선 비상지원센터(REAC)에 의료 치료를 돕기 위한 전문가를 엘살바도르에 긴급 파견해 줄 것을 요청하였다. 이 지원 팀은 환자들이 도중에 이송되었기 때문에 3월 8일에야 멕시코 시티에 도착하였다. 이 지원팀은 피폭선량을 이론적으로 평가할 전문가와 시설의 작업자와 환자들을 탐문 조사할 PAHO/WHO 대표로 구성되었다. 이 지원팀은 어떤 상황이 발생하였는가를 밝혀 내는 데 크게 공헌하였지만 피폭시간과 상황의 부정확성으로 인해 정확한 전신선량의 평가는 혈액 시료의 염색체 시험에서 얻어졌다. 작업자 A, B, C는 각각 8.1, 3.7, 2.9 Gy 정도 피폭당한 것으로 밝혀졌다. 그림 3에서 보는 바와 같이 피폭 선량은 매우 비균질적인 것으로 나타났다.
