# 變狀 Tunnel의 合理的인 補强法(上)

## 이 종 특

우리협회 비상근 전문위원  
철도전문대학 교수

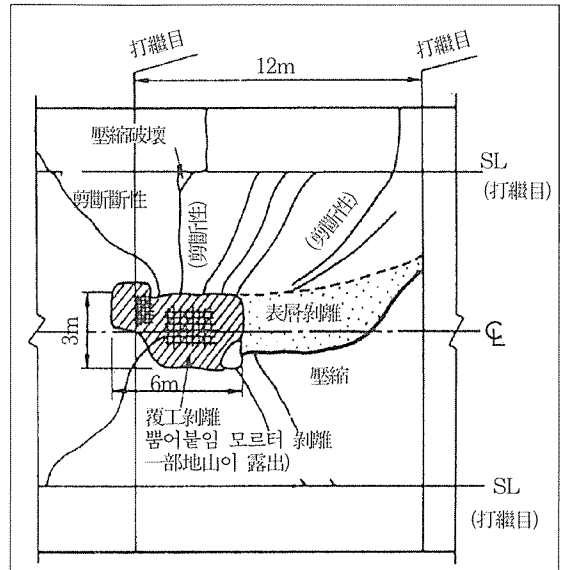
그림 2. 變狀展開圖(事例 1)

剝離는, 눌림이 發生하는 個所에서 發生되고, 그곳의 라이닝 두께는 극히 얇고, 박락한 부위는 곳곳에 濕潤狀態의 風化한 泥岩이 露出된 狀況이었다.

그림 2에 變狀展開圖에서 보는 바와 같이, 剝離個所 및 周邊의 覆工에서는 이러한 側壓이 탁월한 變狀 모드와 다른 現象이 관찰되었다. 즉, 잘못 붐으로 인한 剪斷性 균열이 박리개소를 中心으로 放射狀으로 發生되어 있고, 이러한 龜裂이 아치의 鉛直이음인 逆卷部(水平이음)에 到達한 部分에서 壓縮破壞를 일으키는 것 등이 있다.

이러한 狀況으로부터 判斷한 變狀原因은 ① 인버트 施工 後에 側壓에 대한 抵抗力이 增大하여, 覆工에 커다란 軸力이 附加되는 壓縮應力이 탁월한 狀態의 變化한 것 ② 當該部에서는 새로운 地山의 완만한 눌림이 作用한 것 ③ 天端部의 얇은 복공두께나 逆卷부 등 構造的 缺陷이 있는 것으로 생각된다.

우선 安全運轉의 確保를 위해, 應急的인 對策으로서 剝落防止工이 施工되었고 剝落檢知 시스템을 構築하였다. 다음으로 恒久的인 對策으로서, ① 새들補強 및 剝落部의 斷面복구(폴리에스테를 板을 알거푸집으로 하여 폴리우레탄을 充墳) ② 록크볼트 補強 ③ 銅纖維補強 콘크리트(SFRC) 뿔어붙임에 의한 라이닝 補強을 시행하였다(그림 3).

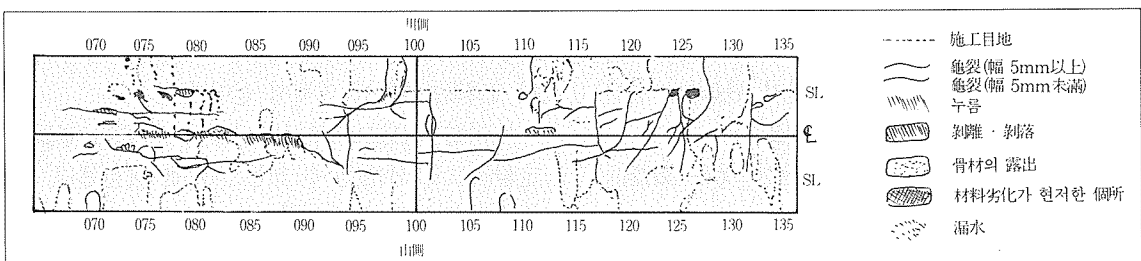
그림 4 變狀展開圖(事例 2)

그림 4의 變狀展開圖에서 보는 바와 같이 全體的으로 아치部의 龜裂이 현저하게 發生되어 있고 材質不良, 材料劣化가 심하고, 覆工의 剝離 個所가 산발적으로 발견되었다. 또한 全體的으로 누수가 많고, 覆工全面이 습윤한 상태이다. 특히 80m 부근에 아치 天端軸方向에 連續하여 압축된 點이 발견된다든가, 125m 부근의 아치部 눈틀림에 따른 기러기가 날아가는 상태의 斜方向龜裂(剪斷性)이 발달해 있는 것이 特徵이다.

地形·地質條件을 고려하여, 이러한 복잡한 龜裂 패턴으로부터 判斷하여 當該部는 終點方向의 山側으로부터 起點方向側(그림 4 右下~左上)으로 向해 軸方向의 偏壓性的 地壓이 作用하고 있는 것으로 想定되었다.
