일본 효고현 남부 지진에 의한 철골구조 건축물의 피해

이 명 재

중앙대학교 건설대학 건축공학과 교수

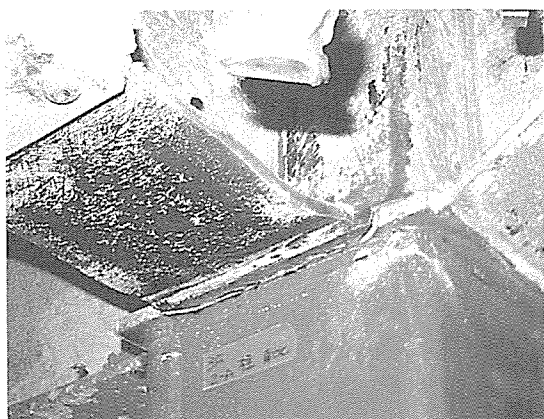
사진 1

사진 1은 7층 건물의 순수 라멘구조로 각형강관을 기둥으로 사용한 관통 다이아프램(diaphragm)을 사용한 것인데 보의 하플랜지의 국부좌굴과 함께 다이아프램측 열영향부가 파단되어진 상태이다. 기둥재로서 H형강을 사용한 기둥-보 접합부의 손상은 비교적 낮은 건축물에 많았고, 접합부에 수평스티프너를 사용하지 않은 것, 보의 웨브만을 볼트 접합시킨 것 등 여러 가지 형태들이 피해를 입었다. 어느 것이나 기둥과 보의 단부에 현저하게 소성화된 흔적이 보이

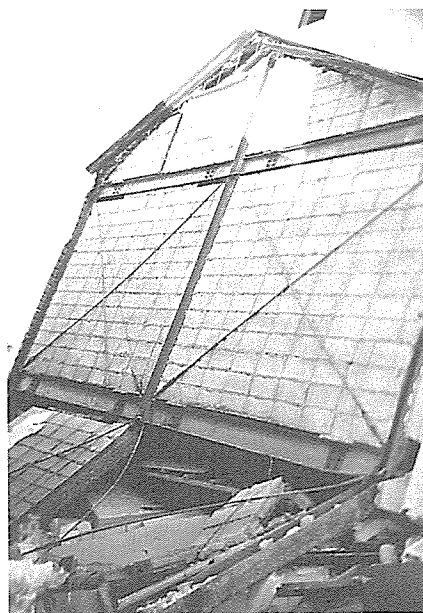
사진 2

지 않고 기둥과 보 단부의 플랜지가 국부좌굴하여 접합부에 손상이 미치지 않은 것, 접합부 패널(panel)에 현저한 전단변형이 생긴 것 등이 관찰되어졌다. 사진 2는 3층 건물로 X형 가새(brace)가 있는 라멘 골조인데 1층이 도괴되고 2, 3층도 잔류층변형이 매우 크게 나타나고 있다. 1층 주두가 약축 방향으로 크게 휨변형을 일으켰다.

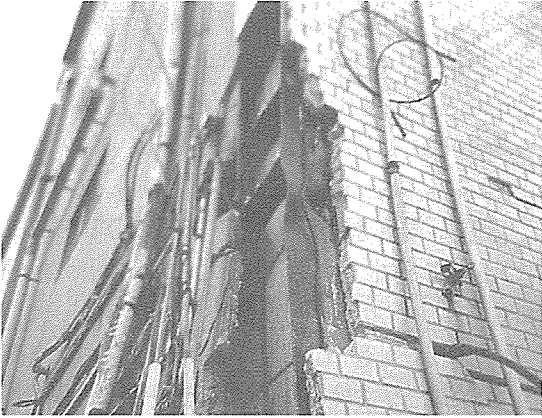
사진 3

사진 3은 5층 건물로서 H형강 기둥-H형강 보로 되어 있고 노출 주각형식으로 되어 있는데 1층의 주두, 주각에서 기둥의 플랜지와 웨브에 국부좌굴이 생긴 것으로 사진은 주두 부분의 국부좌굴을 나타내고 있다. 가새 부재는 좌굴을 일으키는 경우와 접합부의 파단 등이 대표적인 피해 사례로 이것은 어떤 지진피해에 있어서도 공

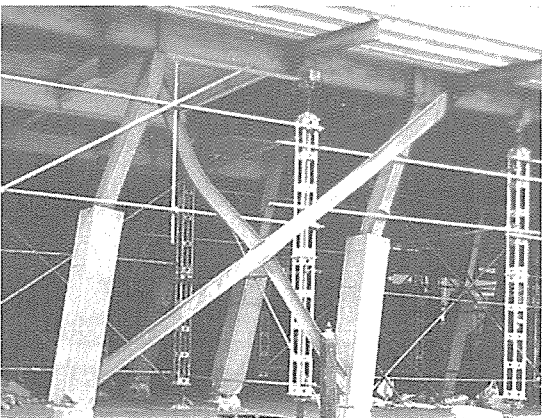
사진 4

통적인 사례이다. 그 이유는 지진력이라는 수평 하중에 대해서 가새의 역할이 매우 크고 그만큼 가새에 전달되는 응력이 큰 것임을 말해주는 것이다. 사진 4는 2층 건물의 X형 가새가 H형강 기둥과 H형강 보 사이에 있는 경우이다. 이 건물은 1층의 잔류층변형이 최대 1/13 정도로 가새가 면의 약축 휨 방향으로 좌굴하고 부재 단부의 모살용접부가 파단되어져 있다. 이 건물은 주각부에서의 콘크리트 균열도 보이고 있으며 베이스 플레이트가 떠올라진 것도 관찰되었다. 주각의 피해로서는 앵커 볼트의 파단이 많이 보였다. 이러한 건물에는 통상 1층에 현저한 잔류 변형이 생겼지만 피해 중에는 기둥이 수직인 상

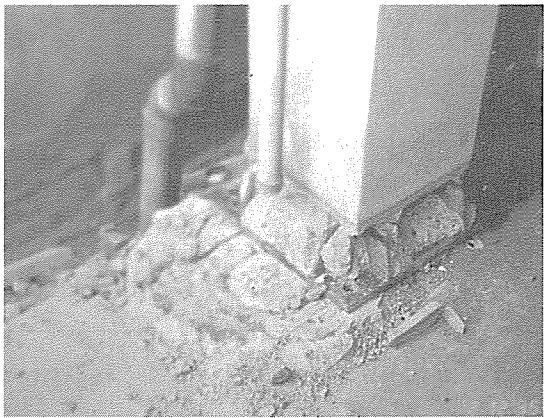
사진 5

태 그대로 건물이 수평방향으로 수십 센티미터 이동된 것도 있었다. 사진 5는 3층 건물로서 순수 라멘구조의 노출형 주각이 앵커볼트 4개가 모두 파단되어 베이스 플레이트가 약 20cm 이동한 경우이다. 또 다른 앵커볼트의 피해로서는 이와 같이 완전히 절단되지 않고 수 센티미터씩 늘어나는 경우를 들 수 있다. 이상으로 주요 구조부분이 피해 중에서 대표적인 것을 예로 들어 알아보았다. 이러한 주요 구조부분의 피해가 종합적으로 건물에 손상을 입히게 되고 그 정도의 차이에 따라서 심할 때는 건물이 도괴되고 인명피해가 커지게 되는 것이므로 구조설계자, 시공자의 책임은 막중한 것임을 다시 한번 느끼게 한다.

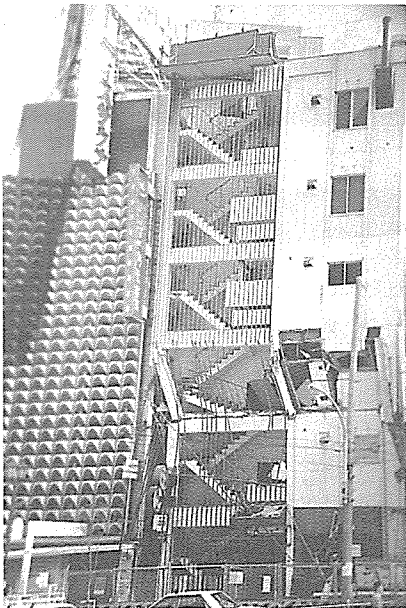
사진 6

사진 6은 6층 철골조 건물이 3층 부분에서 지진 에너지에 의한 손상 집중을 받아서 층간 변위

각이 심하게 생겨서 일어난 피해이다. 즉 다른 층에 비해서 3층 기둥 부재들이 지진 에너지를 흡수할 수 있는 능력이 상대적으로 부족한 경우이다. 지진 에너지가 3층에 집중되어서 3층 부분만이 대파되고 다른 층에서는 눈에 띄는 커다란 변형이 외관적으로는 관찰되지 않았다. 이 건물은 천만다행으로 사상자를 낼 정도의 인명피해는 없었을 것으로 추정되는데 사실 이 사진에서 보면 이 건물은 4층 이상의 부분이 좌측 건물에 기대고 있는 것을 알 수 있다. 다시 말하면 이 건물은 좌측 건물이 없었다면 3층의 매우 큰 층간변위와 4층 이상 부분의 하중에 의한 p-Δ 효과에 의해서 건물은 완전히 붕괴되고 상당한 인명피해를 낼 뻔한 경우이다. 사진 7은 7층 철골조인데 사진 6의 경우와 동일하게 층간 변위가 크게 생기고 그에 따른 p-Δ 효과가 기둥부재에서 일어나 3, 4층에서 상당한 파괴가 생긴 경우이다. 이 경우는 건물의 2면이 도로에 위치하고 있어서 사진 6과 같이 이웃하는 건물에 의지하여 더 이상의 p-Δ 효과가 증폭되지 않도록 하

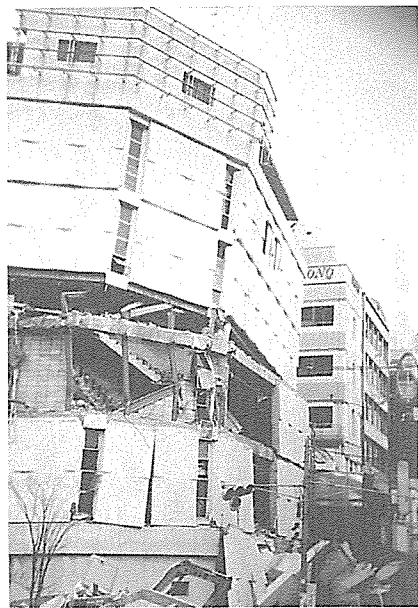
사진 7

는 변형억제수단이 없어서 더욱 치명적인 손상을 입게 되고 인명피해도 매우 컸을 것으로 판단된다. 이러한 경우 1개 또는 2개층의 전체가 내려앉는 붕괴형태가 예상되어지는데 이번 효고현 남부 지진의 경우에는 철근 콘크리트 구조의 건물에서 많이 나타났다. 이런 붕괴형태를 pancake 형태의 붕괴라고 부르는데 사진 7의 경우도 완전한 형태는 아니지만 그러한 형태를 나타내고 있다. 이러한 pancake 형태의 붕괴는 지금까지 일본의 지진피해에서 거의 볼 수 없었던 것으로 이번 효고현 남부 지진의 특징이라고 할 수 있다. 사진 8은 가새와 보 접합부의 파단에 의해서 매우 큰 소성변형을 일으킨 경우이다. 골조 자체가 크게 변형되었기 때문에 모르타 등의 외장재가 떨어져 나가고 ALC 한 외벽이 손상을 입는 사례이기도 하다. 골조 자체에는 그다지 큰 잔류 변형이 없는 경우에도 외장재가 전부 탈락해버린 경우도 많이 관찰되었다.

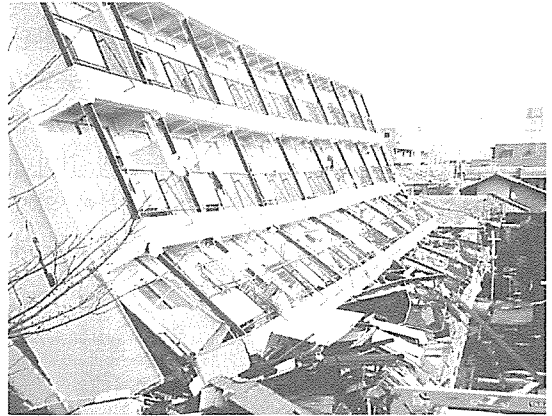
사진 9

일본에서는 저층 아파트를 철골구조로 할 경우에는 두께 6mm 이하의 경량 철골구조로 많이 하고 있다. 사진 9는 니시노미야(西宮) 부근의 5층 아파트의 피해상황이다. 이 아파트 구조는 1층이 RC구조로서 주차장으로 이용되고 있고 2층부터는 철골조로 되어 있다. 이 경우의 피해 상황도 구조도면과 함께 면밀한 검토 후에 판단되어야만 할 것이지만, 결과적으로는 1층과 2층의 이질구조에 결합되어져 있는 주각부에서 베이스 플레이트가 왜소하여 앵커볼트가 한계능력을 벗어나 파괴됨으로써 2층이 거의 완전히 내려앉은 막대한 피해를 입게 되었다. 필자가 현지조사를 갔을 때 건물 해체 작업이 진행되고 있어서 피해 당시보다도 철골조의 상태를 잘 파악할 수 있었다. 1층의 RC조는 비교적 둔탁한 모습으로 거의 피해를 입지 않았다고 말할 수 있을 정도였다. 또한 철골조 역시 골조 자체는 시공상태, 유지 보존상태가 그다지 열악하지 않았다고 판단되었다. 즉 이러한 경우도 건물 골조가 아무리 탁월한 내진성을 가지고 있다고 하여도 골조를 구성하고 있는 접합부 요소가 요구되는 중국

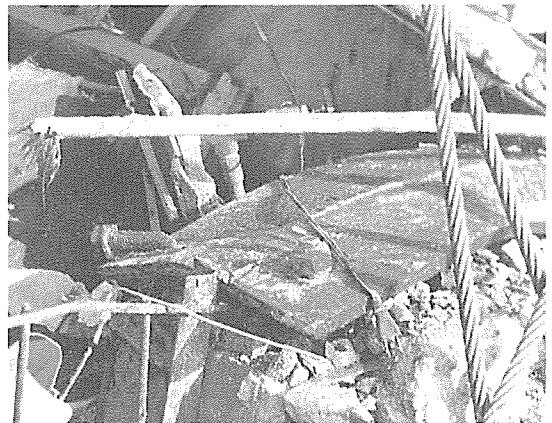
사진 10

내력 및 변형능력을 가지고 있지 못할 때에는 내진설계가 성공적으로 되지 못한다는 것을 일깨워 주는 예라고 하겠다. 철골기둥과 RC기둥과를 연결시키는 앵커볼트의 상황을 사진 10에서 알 수 있다. 내진 설계에서는 변형능력이 상당히 강조되는 것도 사실이지만 그 이전에 내력적으로 우선 저항할 수 있어야 한다는 기본적인 사항이 만족되어야만 한다. 이 피해는 주각이 설계상의 내력부족, 변형능력 부족 그리고 시공불량의 어느 것에 해당되는지 판단하기 매우 어려운 경우이다. 그렇지만 아무래도 앵커볼트 직경의 왜소함과 베이스 플레이트의 왜소함 등이 관찰될 수 있었다.

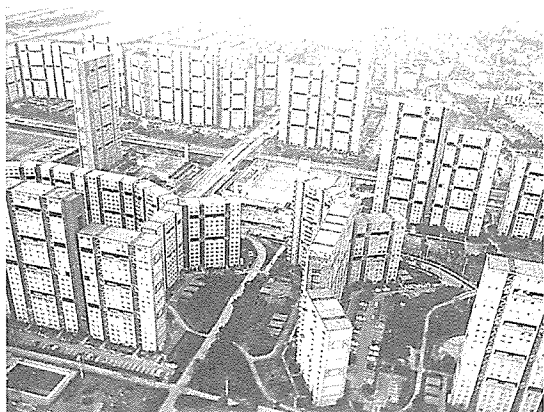
사진 11

이번 효고현 남부 지진 피해 중에서 또 하나의 괄목할 만한 철골구조의 피해로 초고층 아파트를 들 수 있다. 고층주택단지인 아시아하마(芦屋浜)seaside town(사진 11)은 1979년에 준공된 29층까지 있는 극후강재로 된 철골구조의 아파트이다. 50cm×50cm의 기둥이 용접조립 각형강관으로 최대 판 두께는 55mm로서 강접합 트러스 기둥과 조립보로 구성되어진 이른바 super structure로 되어 있는데 이번에 심각한 피해가 발생하였다.

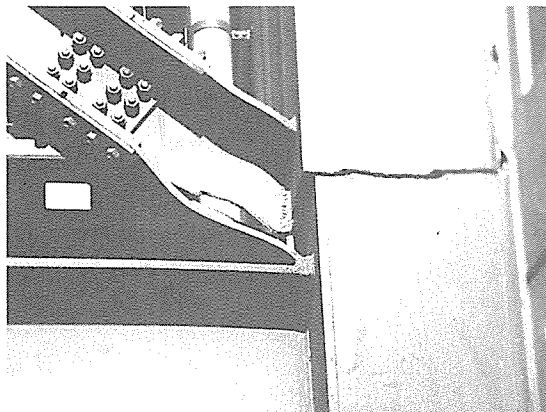
사진 12

사진 12는 그 대표적인 예로서 기둥 부재가 완전한 수평방향으로 절단되어 있다. 그리고 그 영향이 트러스 기둥의 웨브재까지 연성파괴가 전파되어진 상황이다. 이와 같이 수평방향의 절단이 1층에서 13층까지의 범위에서 골고루 나타났다.

이러한 현상은 29층 아파트 트러스 기둥의 현재에서는 나타나지 않고 또한 가장 낮은 층수인 14층 아파트에서는 그 현상이 비교적 적게 나타났다. 이 아파트는 현재 절단되고 파괴된 부위를 용접하고 리브(rib) 등으로 보강, 보수하여 사용되고 있다.
