도시 근린 공원내 조경 포장면(鋪裝面)의 손상 정도에 관한 연구

- 덕진(전주), 중앙(청주), 도산(서울)공원을 중심으로 -

A Study on the Damage level of Pavement For The Landscape of Urban Community Parks - In case of Dukjin, Choongang, and Dosan Park -

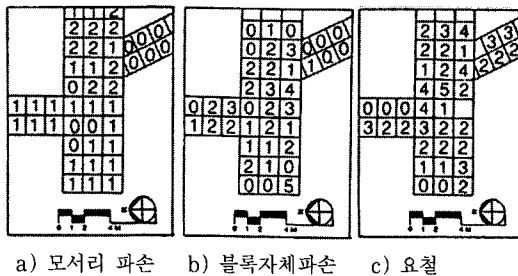
(그림 2) 진입공간의 파손현황

진입공간에서는 요철)블럭자체파손)모서리파손의 순으로 피해가 나타나고 있어 요철에 대한 피해가 가장 높은 것으로 나타났다(그림2).

따라서 진입공간은 이용이 집중되는 장소로서 이용객에 대한 안전과 관련해 볼 때 시공시에 대한 적절한 대책이 요구되어지고 있다.

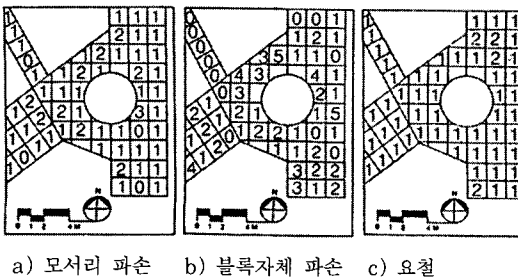
(그림 3) 교차부분의 파손현황

교차공간에서는 진입공간과는 달리 블록자체파손에 대한 피해도가 가장 높은 것으로 나타나고 있다(그림 3).

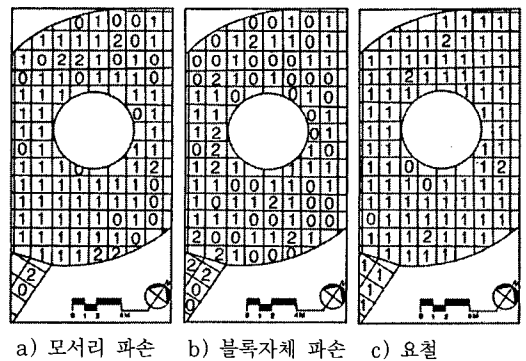
(그림 4) 광장 부분의 파손 현황

광장의 경우 진입공간과 마찬가지로 요철의 피해가 가장 높게 나타나고 있으며 1등급이 전 구간에 걸쳐 분포되고 있어 광장의 전지역에 걸쳐 훼손이 일어나고 있음을 확인할 수 있었다(그림 4).

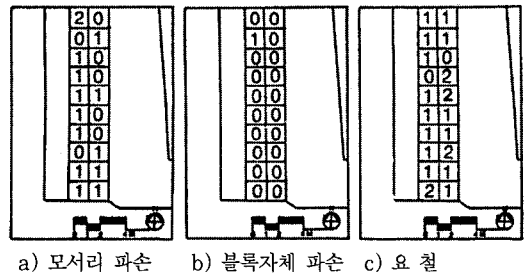
(그림 6) 진입공간의 파손현황

진입공간에서는 요철이 평균등급 1.14를 보이며 가장 높은 피해 현황을 나타내고 있다. 진입로에 있어서의 요철은 이용객들의 안전사고에 많은 위험을 내재하고 있다(그림 6).

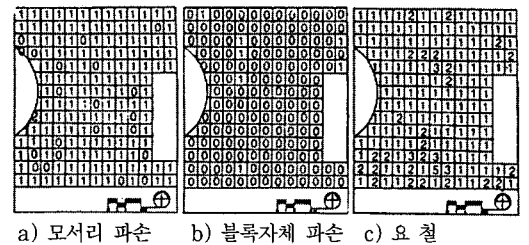
(그림 7) 광장의 파손현황

광장은 놀이 행태가 많이 발생하여 요철과 모서리 파손이 주로 일어나고 있으며 블럭자체의 파손은 크게 일어나고 있지는 않았다. 그리고 요철은 진입공간과 더불어 그 피해가 가장 큰 것으로 나타났다. 이곳도 역시 1등급이 많아 지역 전체에서 고루 피해가 있었으며 어느 한 곳에서의 집중적인 파손은 일어나지 않고 있었다.

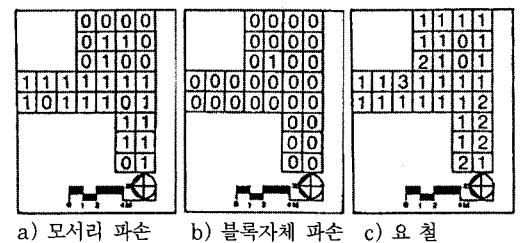
(그림 8) 교차공간의 파손현황

교차 부분은 모서리 파손과 요철의 항목에서 다른 공간과는 달리 평균 등급의 1등급을 넘고 있었다. 이곳을 다른 공간과 비교하면 2등급의 점유율이 높아지고 있음을 알 수 있다.

이것으로 미루어 보아 갑작스런 동선의 변화에 따라 포장 재료의 파손이 증대하리라고 예측할 수 있다.

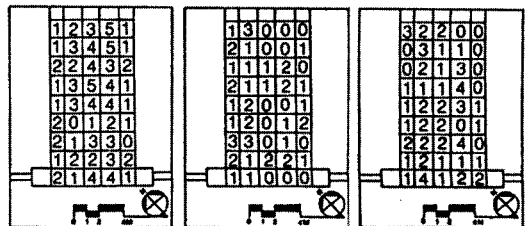
(그림 10) 진입공간의 파손 현황

진입공간의 경우 모서리파손(3.2등급)이 가장 높은 것으로 나타났으며 (그림10), 보행공간(D)과 광장진입공간(E)은 펴핑(3.0등급)에 대한 피해가 가장 높았으며 그 다음으로는 균열에 의한 피해가 높은 것으로 조사되었다.

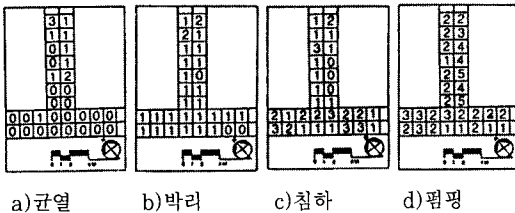
(그림 11) 교차공간의 파손 현황

교차공간에서의 피해현황 역시 펴핑(2.38등급)에 대한 피해 형태가 가장 높게 나타나고

있어 펌핑의 피해가 전체적으로 분포되고 있음을 확인할 수 있었다(그림 11).

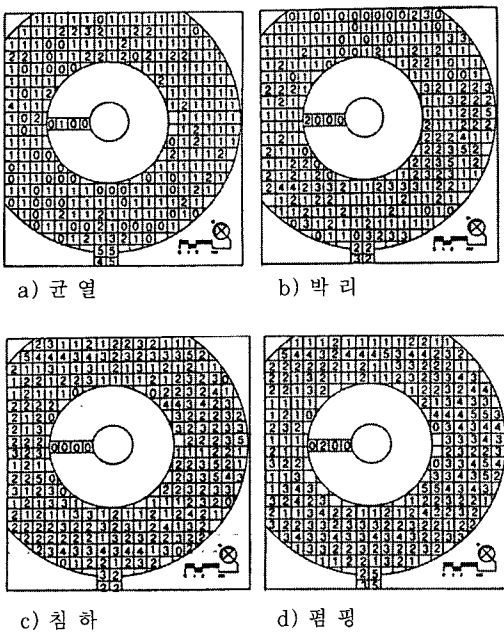
(그림 12) 광장의 파손 현황

광장 또한 보행공간, 교차공간과 마찬가지로 펌핑(2.38등급)의 피해가 가장 높은 것으로 나타났다(그림 12).

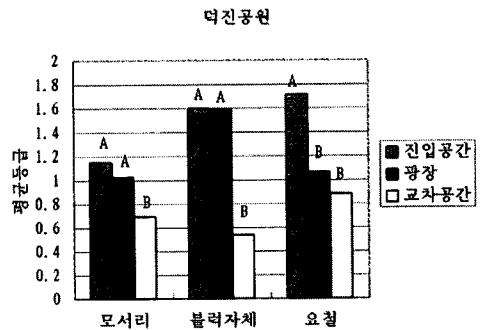
(그림 13) 덕진공원의 각 공간별 피해현황(P=0.05; duncan test)

표준구로 선정된 각 공원의 진입공간, 광장, 교차공간과 포장재료 파손 사이의 유의차를 검증하기 위하여 던칸(duncan)분석을 실시하였다. 먼저 덕진공원의 경우(그림 13) 모서리 파손은 진입공간(1.15)과 광장(1.03)에서 유의차가 없이 가장 많은 파손이 일어나고 있었으며, 교차공간에서는 가장 작은 파손이 일어나고 있

는 것으로 나타났다. 블록 자체 파손은 모서리 파손과 같은 유형을 보였으며, 요철은 진입공간(1.17)에서 가장 많은 파손이 발생하였고, 광장(1.06)과 교차공간(0.88) 유의차가 중앙공원에서 모서리 파손의 경우 덕진공원과 같은 유형으로 나타났고, 블록자체의 파손은 진입공간(0.21)에서 가장 많이 일어났으며, 광장(0.05)과 교차공간(0.04)이 다음으로 많은 피해를 보였다. 특히 요철은 진입공간(1.22), 광장(1.14), 교차공간(1.00) 등 모든 구간에서 많은 피해가 발생하고 있었다(그림 14)

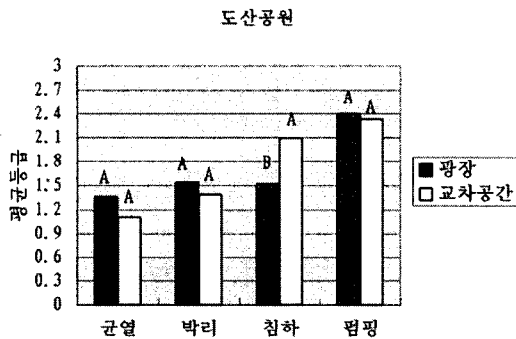
(그림 15) 도산공원의 각 공간별 피해현황(P=0.05; duncan test)

였으며 테라조타일로 포장된 부분은 모서리 파손(1.2), 블록자체 파손(1.1), 요철(0.9) 등의 피해를 나타냈다. 그리고 소일 시멘트포장으로 되어 있는 광장과 교차공간의 duncan 분석결과 균열, 박리, 펴핑의 피해는 유의차가 없이 모두 심한 파손을 나타내고 있었고, 침하의 경우에만 교차공간(1.52)보다 광장(2.1)에서 더욱 많은 파손이 발생하고 있는 것으로 나타났다(그림 15)
