GIS를 활용한 도시공원 시공후 평가에 관한 연구 — 서울 중구 남산골공원을 중심으로 —

A Study on the Evaluation after Urban Park Construction by Geographic Information System — Namsangol Park, Junggu, Seoul —

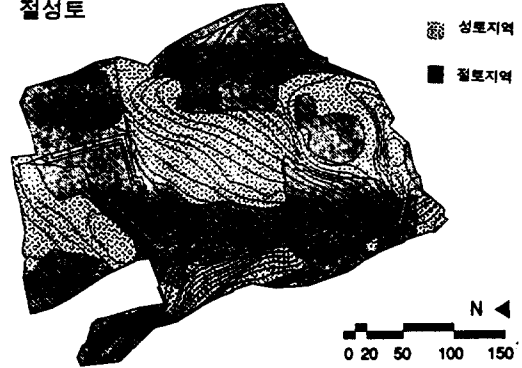
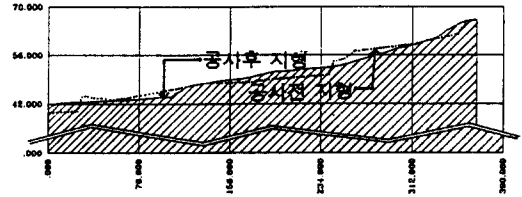
Fig 4. cut/fill and section map

기존의 지형도와 절성토도면을 중첩하면 새로 형성된 능선부는 구 수방사 운동장의 제일 끝부분과 거의 일치하고 있어, 계획이전 부지 능선의 서측경계를 지나므로 기존능선을 절토하면서 운동장 부근을 성토했음을 알 수 있다. 계곡부 역시 운동장 끝과 비슷한 자리이므로 계곡을 형성하기 위하여 절토가 되었다.

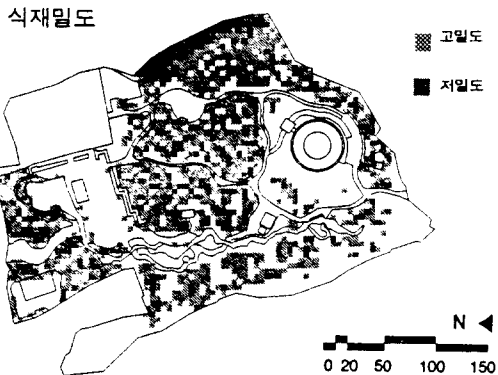
Fig 6. Planting density map

대상지의 식재밀도를 살펴보면, 수목(교목·야교목)의 개체수는 3,651주이다. 대상지에서 녹지지역(물을 제외한 비 포장지역)의 면적은 53,603㎡로서 수목의 식재밀도는 100㎡당 6.8주이다. 100㎡당 6.8주는 남산의 식생조사시 교목상층의 밀도가 100㎡당 5주(기본설계;56)보다는 높지만 특히 공원내 동측경계부에 조성된 차폐지역의 535주의 잣나무가 소면적에 집중 밀식되어 아직 이식초기인 점을 고려하면 수년후에 심각한 문제를 야기할 것으로 예측된다. 이 점은 이미 양재시민의 숲 연구(장동수, 1995)에서도 드러난 문제로 양재숲의 경우에는 조성후 10년에 걸쳐 계속해 수야주기의 관리가 필요했으며, 만약 이점이 조성초기에 고려되었다면 불필요한 낭비로서 설계나 시공시 반드시 사전에 개선되어야 할 것이다. 이와 같은 식재밀도는 생태적으로 안정된 숲의 조성을 목적으로 한 결과라고 생각된다. 그러나 이와 같은 기법의 성공여부는 아직 알 수 없고 계속적인 관찰이 필요하다고 본다. 또한 이 숲이 자연림처럼 안정된 숲으로 발전하기 위해서는 이식된 수목이 고사되지 않도록 잘 살펴주는 것도 중요하다고 생각된다.

대상지의 식재밀도는 전반적으로 고밀도와 저밀도가 직질하게 혼합되어 있다. 특히 고밀도가 많이 나타난 지역은 남산골 공원 동쪽의 차폐지역이 상대적으로 밀도가 매우 높은 지역으로 나타났다. 이렇게 밀도가 높게 나타난 것은 이 곳에 비교적 많은 수의 잣나무를 식재한 결과이며, 이러한 수치는 결국 차후에 관리가 필요하다는 것을 의미한다. 우측의 남산순환도로변에도 잣나무로 차폐식재를 하였지만, 동쪽에 비하면 비교적 작은 규모이다. 이러한 것은 서쪽에는 기존산림을 보존한 지역이 많으며 공원에 비해 도로의 지형이 매우 높아(30m정도) 차폐의 필요성이 동쪽보다 약한 결과이다.

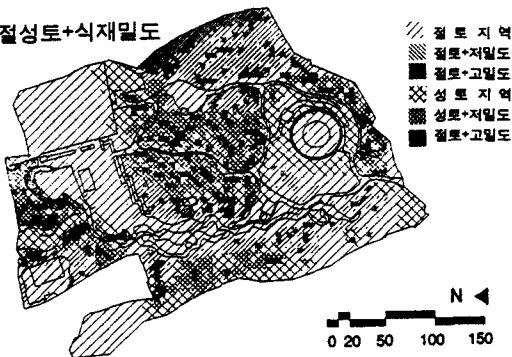
Fig 7. Cut/fill+planting density map

질성토도와 관련하여 식재밀도를 살펴보면 절토 지역에는 주로 경계부를 중심으로 고밀도로 식재되었음을 알 수 있다. 이러한 경향은 경계부 및 계류부를 중심으로 절토가 되었을 뿐만 아니라 경계부분에 차폐식재가 필요해 집중적으로 잣나무를 식재한 결과이다. 이에 반해 성토지역의 식재밀도는 고밀도와 저밀도가 비교적 고르게 분포하고 있다. 또한 입구부분에 고밀도로 수목이 식재되었는데 이는 공원입구의 입구감을 형성하기 위하여 많은 수목을 집중적으로 사용한 결과라 할 수 있다. 성토지역이 절토지역보다 보수력과 토양성분에 있어서 우수하지 못한다. 반해, 성토지역은 절토지역에 비해 공원의 주 이용공간에서 시각적으로 두드러지는 중요한 공간이므로 앞으로 성토지역에 식재된 수목을 보다 세심하게 관리할 필요가 있다. 또한 성토지역의 토양의 보수력과 토양성분을 개선하기 위해 장기적으로 지속적인 유기물의 시비가 요청되며, 단기적으로는 고사하지 않도록 지속적인 관수가 필요하다고 볼 수 있다.

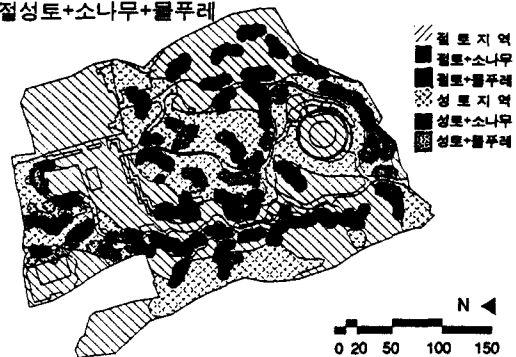
Fig 8. Cut/fill+pine tree+ash tree

질성토와 관련하여 습윤성 수목과 소나무를 살펴 보면, 절토지역의 소나무는 계류부 및 동쪽의 경계부분에 집중적으로 식재되어 있는 반면에 성토지역의 소나무는 입구부분과 중앙의 녹지에 집중적으로 식재되어있음을 알 수 있다. 여기서 소나무는 내건성으로 비교적 건조하며 척박한 토양에서도 잘 성장하지만, 이식이 곤란한 수종으로 세심한 관리가 필요하다.

대상지의 습윤성 수목은 물푸레 나무가 많이 출현된다. 더군다나 절토지역에 비해 쉽게 건조되는 성토지역에 주로 식재된 물푸레나무는 문제가 될 것으로 보인다. 이 물푸레나무는 습윤성으로 건조하기 쉬운 토양에서는 생장이 매우 불량하므로 수종의 갱신이 바람직하나, 설계상 반드시 필요한 수종이라면 보다 철저한 관수 등의 대책이 필요하다.
