서울 전농초등학교 시설기본계획 및 안전진단연구 요약

Feasibility Study for the Development of Jeonnong Primary School Campus

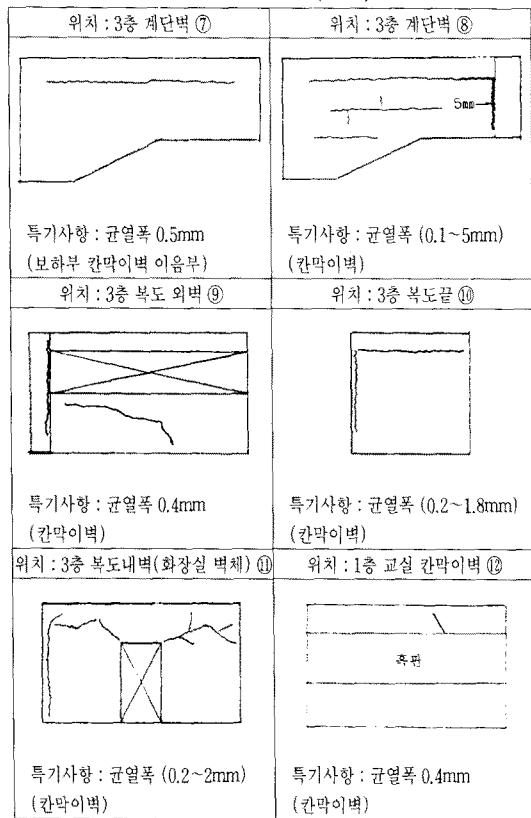
도표 9. 전관 균열(일부)

전관의 1984년에 증축된 화장실 부분에서 내벽과 외벽에서 비교적 큰 균열 현상이 나타나고 있는데, 이는 기존 교사동의 지반이 침하완료된 상태에서 증축이 이루어져 화장실부분의 지반의 부동침하에 의하여 발생한 것으로 판단되나, 균열진행 조사결과 더 이상의 균열 전이 없는 것으로 나타나고 있어 증축부분의 침하가 종료되었음을 알 수 있으며, 앞으로 추가적 균열의 진행은 없을 것으로 사료된다. 그러나 화장실부분에 장차 하중(옥상 물탱크 등)이 추가되는 경우에는 구조물에 위해가 발생할 수 있음으로 특히 유의해야 하며 벽체의 유지를 위하여 균열부분의 보수가 필요하다고 판단된다. 더불어 앞으로의 균열진행의 조사가 필요할 것으로 사료된다.

서관 오른쪽 출입구의 치장벽돌벽이 본구조와 이탈된 현상이 나타나고 있는데 이는 서관현관 바닥부분의 부분적인 침하현상, 현재상태로는 침하가 오래전에 완료된 상태로 나타나고 있음,으로 기인한 것으로 판단된다. 앞으로 구조적인 불균형 상태가 발생시에는 치장벽돌벽이 이탈할 우려가 있음으로 이에 대한 보수가 필요하다고 판단된다. 전관 계단실의 계단참보 지지벽체 부분에 균열이 대각선으로 나타나고 있다. 이는 계단지지보의 집중하중이 비내력벽에 작용함으로 발생한 것으로 사료되며 현재는 균열의 진행은 없으나 앞으로 진전을 주의깊게 관찰할 필요가 있다.

(1) 건물의 경과연수에 비하여 구조체에 균열은 거의 나타나지 않고 있으며, 부분적으로 칸막이 벽체에서 나타나고 있다. 증축된 화장실(전관) 벽체에는 증축에 따른 부동침하로 인해 발생한 균열이 비교적 크게 나타나고 있으나, 균열진행 조사 결과 현재로는 더 이상의 진전이 없는 것으로 나타났다. 그러나 앞으로 균열의 진전이 있을 시엔 구조안전상의 문제가 발생할 우려가 있음으로 계속적인 진행을 측정할 필요가 있다. 전관 계단참지보도 같은 문제점을 갖고 있다.

- 벽체 균열부위의 코킹 및 모르터 그라우팅에 의한 보수; 특히 전관 화장실 주위, 전관 계단 실 벽체 및 서관 현관 치장벽돌벽 부분
- 옥상방수공사; 기존방수층 제거후 반드시 방수마감이 현재하중 이상이 되지 않도록 시공한다
- 캐노피 전면 방수공사 및 철근 부식부분 제거 후 재시공
- 증축부분의 추가적인 침하가 발생하지 않도록 옥상 물탱크 사용을 중지한다; 화장실 급수는 직수사용
- 현관 출입구 캐노피 보강 및 방수보수; 현재 현관캐노피 봉괴가 우려됨
- 우수처리를 위한 건물주위 배수관의 설치; 옥상 우수가 지반으로 직접 유입함에 따라 기초 하부지반의 침하에 의한 부동침하가 우려됨
