중독발생사례

사 염화티탄

사례 1

도장공사 중 사염화티탄 누출에 의한 중독

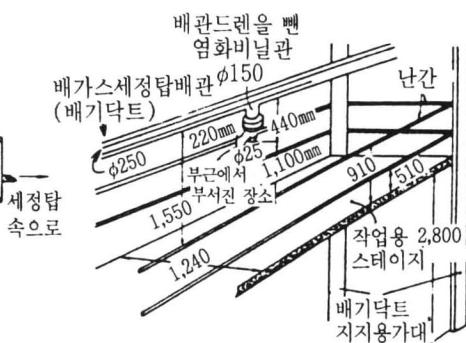
그림 2. 현장약식도

그리고 비닐시트를 끌어 당기면서 몸을 일으켰는데 이때 등이 배기덕트의 드レン관을 받고 말았다. 이 때문에 드렌관이 접착 부분에서부터 부러져, 슈하는 소리와 함께 관 안에 차 있던 사염화티탄이 새어나와 주위가 하얗게 가스로 뒤덮였다.

배기덕트는 직경 250mm의 염화비닐관을 몸체로
해서 곳곳에 드レン관이 붙어 있다. 드렌관은 직경
150mm와 25mm의 염화비닐관으로 기저부(몸체쪽)
가 굽게 되어 있다. 드렌관 끝에는 밸브가 달여 있
다. 부러진 곳은 25mm의 밑부분으로 플렌지와 접
속시키 부분이었다.

이 배기덕트는 중류탑의 폐기가스용으로 드렌의 주된 성분은 사염화티탄이다. 누출된 사염화티탄의 양은 약 0.5ℓ 로 추정되었다.
