중 독 발 생 사 례

m-지·니트로벤젠

사례 1 전해콘덴서 조립작업에서 생긴 m-지·니트로벤젠 중독

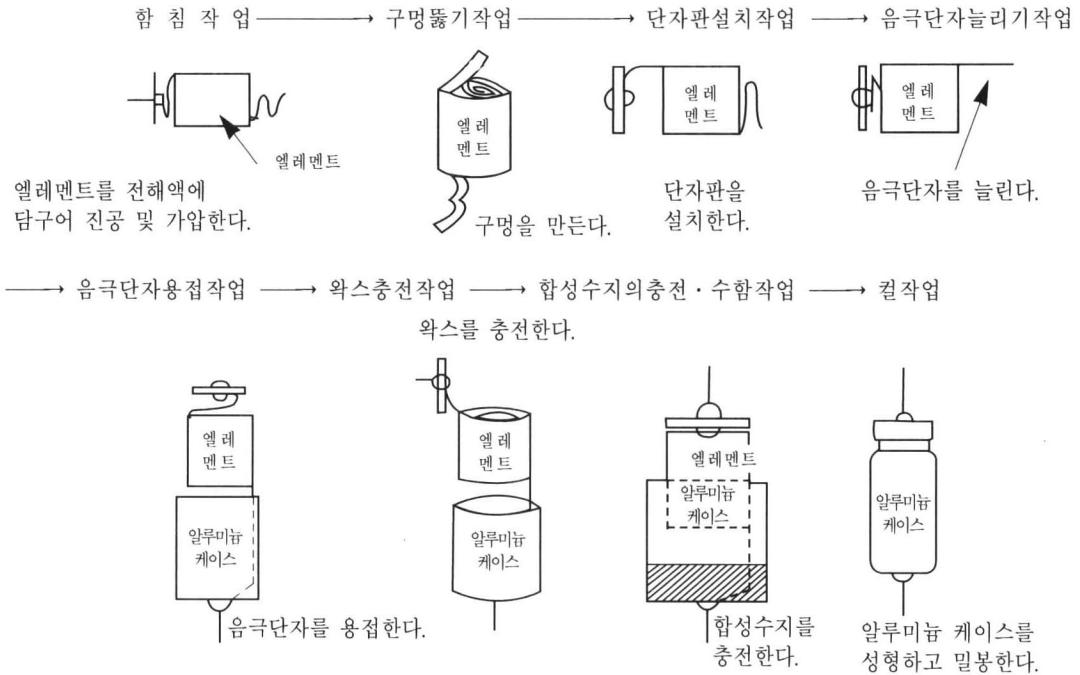
그림 1. 관계작업공정

해당사업장은 모(母)회사로부터 자재의 제공을 받아 전해콘덴서(注 1 참조)의 조립을 하고 있다. 관계작업은, 전해액의 함침작업 및 콘덴서의 조립으로 이루어진다. 전해액의 함침작업은 콘덴서의 엘레먼트를 전해액에 담아 진공가압함침가마를 사용하여 진공 및 가압을 하고, 해당 엘레먼트에 전해액을 함침시키는 것이다. 또한 콘덴서 조립작업의 개요는 다음과 같다.(그림 1.참조)
