ROLLER MILL 감속기 사고 원인 분석

이 정 현* · 신 광 진
 <쌍용양회 영월공장>

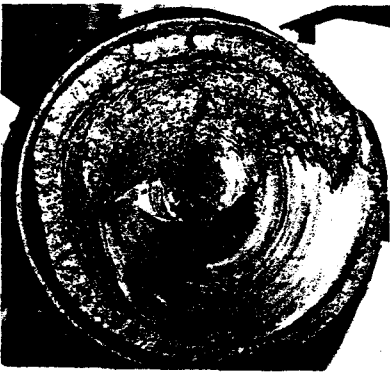
<ul style="list-style-type: none"> - Pinion Shaft 비틀림 절단

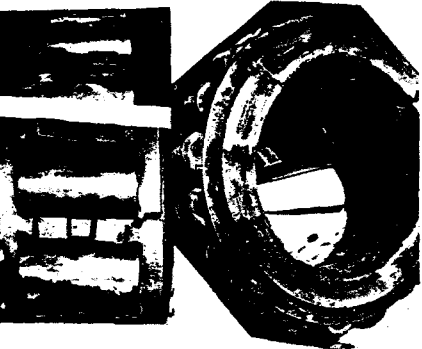
Bearing손상	<ul style="list-style-type: none"> - 2RN 5212 C3 P5 Bearing (Gear 축) 1단 Pinion Shaft(ORIGINAL)

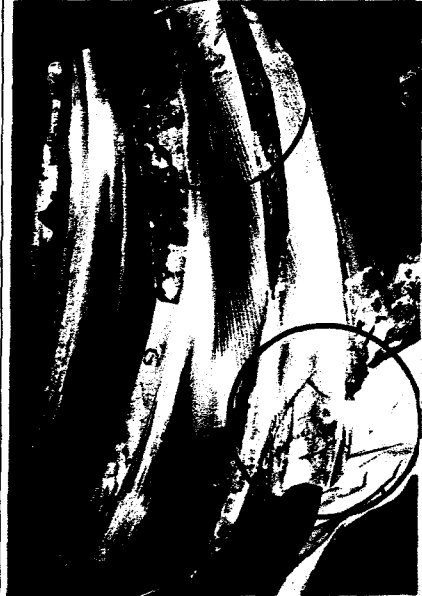
사고부위	현상
Pinion Gear 손상	<ul style="list-style-type: none"> - Pinion Gear Tooth 16EA 전량 손상 - Pinion 大齒車 끝단부위 탈락 및 Crack

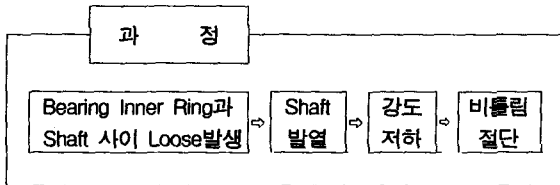
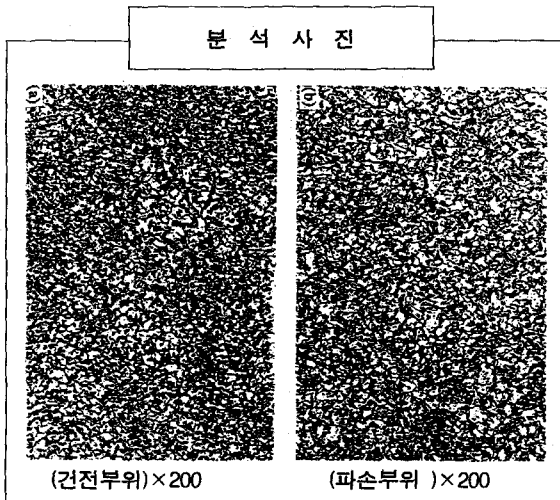
1) Pinion Shaft 비틀림 절단

- ① Shaft 재질, 열처리 문제
 - Shaft와 Gear가 일체형으로 Gear 열처리 적합도록 재질 선정 (SNC 815)
 - Gear 열처리시 Shaft에 열전달되어 경도값 저하 (기준 Hb : 285 - 388 , 분석치 : 233)
- ② Bearing의 조립공차 문제

③ Cylindrical Bearing의 사용 수명

허용 하중	381,000 kg (24,148 kg)
안 전 율	13(허용하중/ 이론하중)
수 명 시 간	70,000 Hrs
실제 사용수명	평균 30,000 Hrs

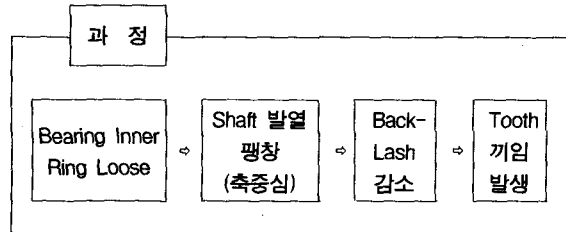
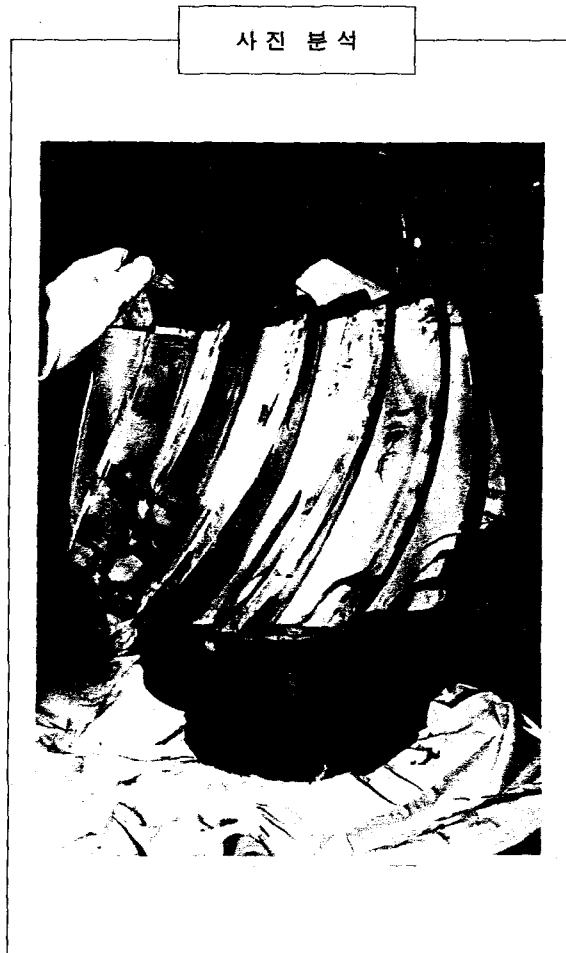
2) Bevel Gear 파손

① Shaft가 최고 1000℃ 까지 상승, 축이 중심으로 10 mm 가량 팽창
 $(1000^{\circ}\text{C} - 60^{\circ}\text{C}) \times 1.2 \times 10.5 \times 900 \approx 10\text{mm}$

⇒ Back - Lash 감소로 대처차 부위 손상
 - (사고시 Back - Lash " 0 ")
 (Original 0.53 - 1.87 mm)

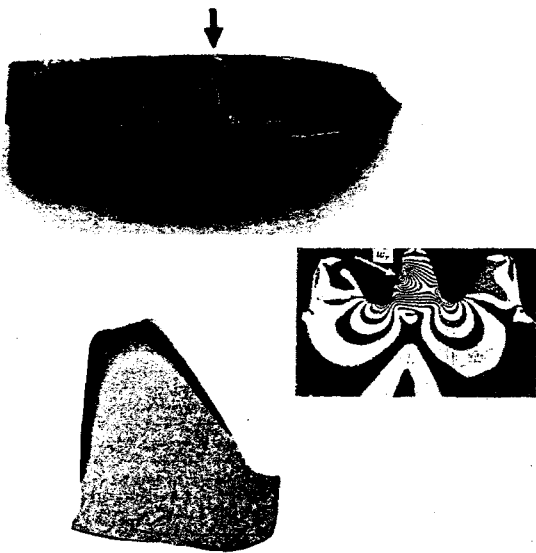
분석 사진

◆ Gear Coupling 반복 피로 하중 작용하여 취약부인 치저부 Crack 발생, 탈락

① Tooth 열처리 불량

◆ Normalizing후 치의 산부위면 경화

◆ QT 처리후 치의 산부위 및 치저부 균일 경화

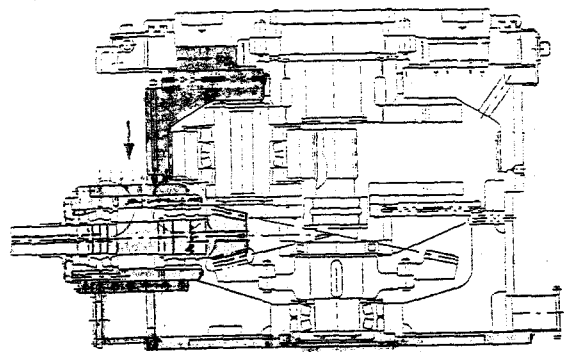
UBE 사

① 상부 Load의 분산 취약
