석탑의 퇴락현상과 보존에 관한 연구 (石塔의 頹落現狀과 保存에 關한 研究)

白 燦 圭

(文化財管理局 文化財補修課
建築事務官)

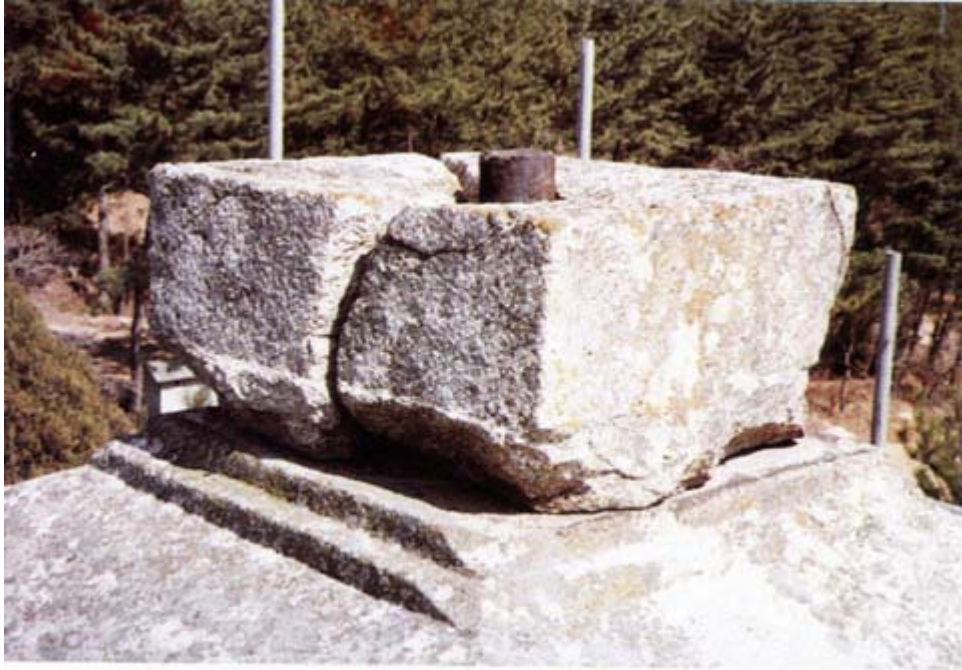
이 부재들은 대개 탑신 중앙에 설치된 찰주에 꽂혀져 있는데 철6)로 만들어졌기 때문에 표피가 일정한 두께로 산화 박락되어 내구력이 감소, 상륜석재의 무게를 지탱하지 못하고 전남 광주(光州) 동오동(東五洞) 오층석탑(五層石塔)과 같이 기울거나 나원리(羅原里) 탑(塔)(사진1)과 같이 부러진 경우도 적지 않다. 감은사지(感恩寺址) 탑(塔)이나 나원리(羅原里) 탑(塔)과 같이 규모가 큰 상륜부는 유실되기 쉬우나 남원(南原) 실상사(實相寺) 백장암(白丈庵) 삼층석탑(三層石塔)(사진2)과 같은 소규모 탑에서는 상륜부 전체가 잘 남아있다.

찰주는 탑의 높은 정상에 자리잡고 있기 때문에 낙전(落電)의 피해를 받아 손상되는 경우도 있다. 1713년 강원도 정선(淨善) 수마노탑(水瑪瑙塔)은 낙뢰의 피해로 탑이 무너지면서 찰주가 뽑히었고 봉인된 사리(舍利)는 밖으로 흩어져 탑을 다시 복원한 사실7)이 있으며 찰주가 부러져 상륜부가 유실된 경주 나원리 오층석탑도 낙뢰(落雷)로 파손되었다고 현지 주민들에게 전하고 있다.

6) 경주 감은사지 동탑의 찰주는 주물로 제작한 것으로 길이 5.3m 지름 4~16cm 이며 나원리탑의 찰주 역시 주물 제작되어 하단은 오층 옥개석에 고정되어 있고 상부는 노반 위 7.5cm 돌출 되어 절단되었다. 절단된 단면의 지름은 11cm이다.

사진 1. 찰주 및 노반의 전단파손(羅原里五層石塔)

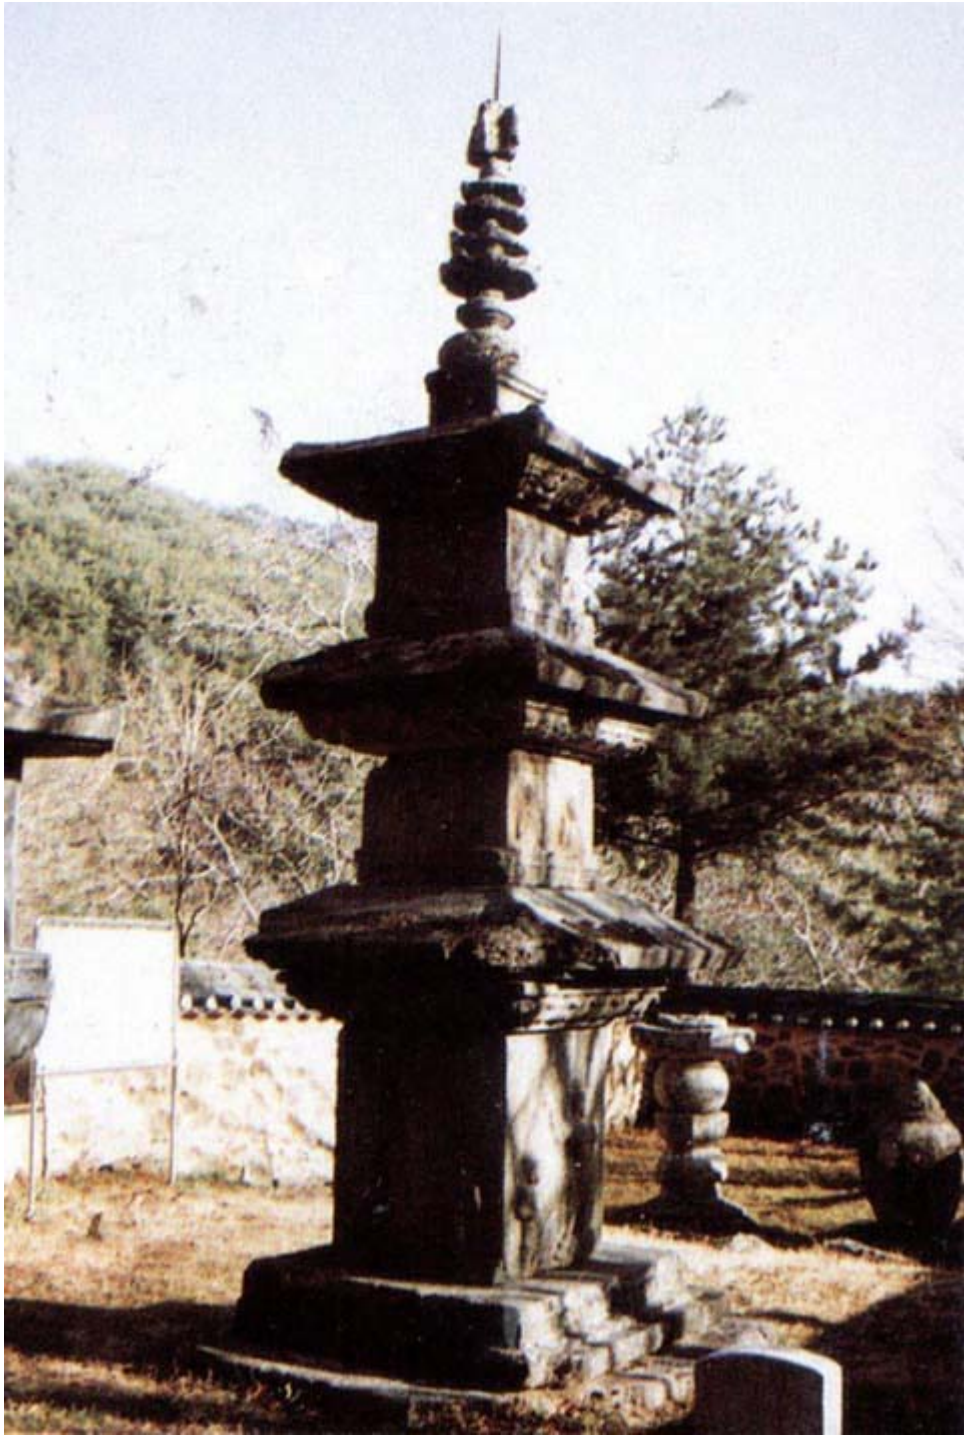
사진 2. 남원 실상사 백장암삼층석탑

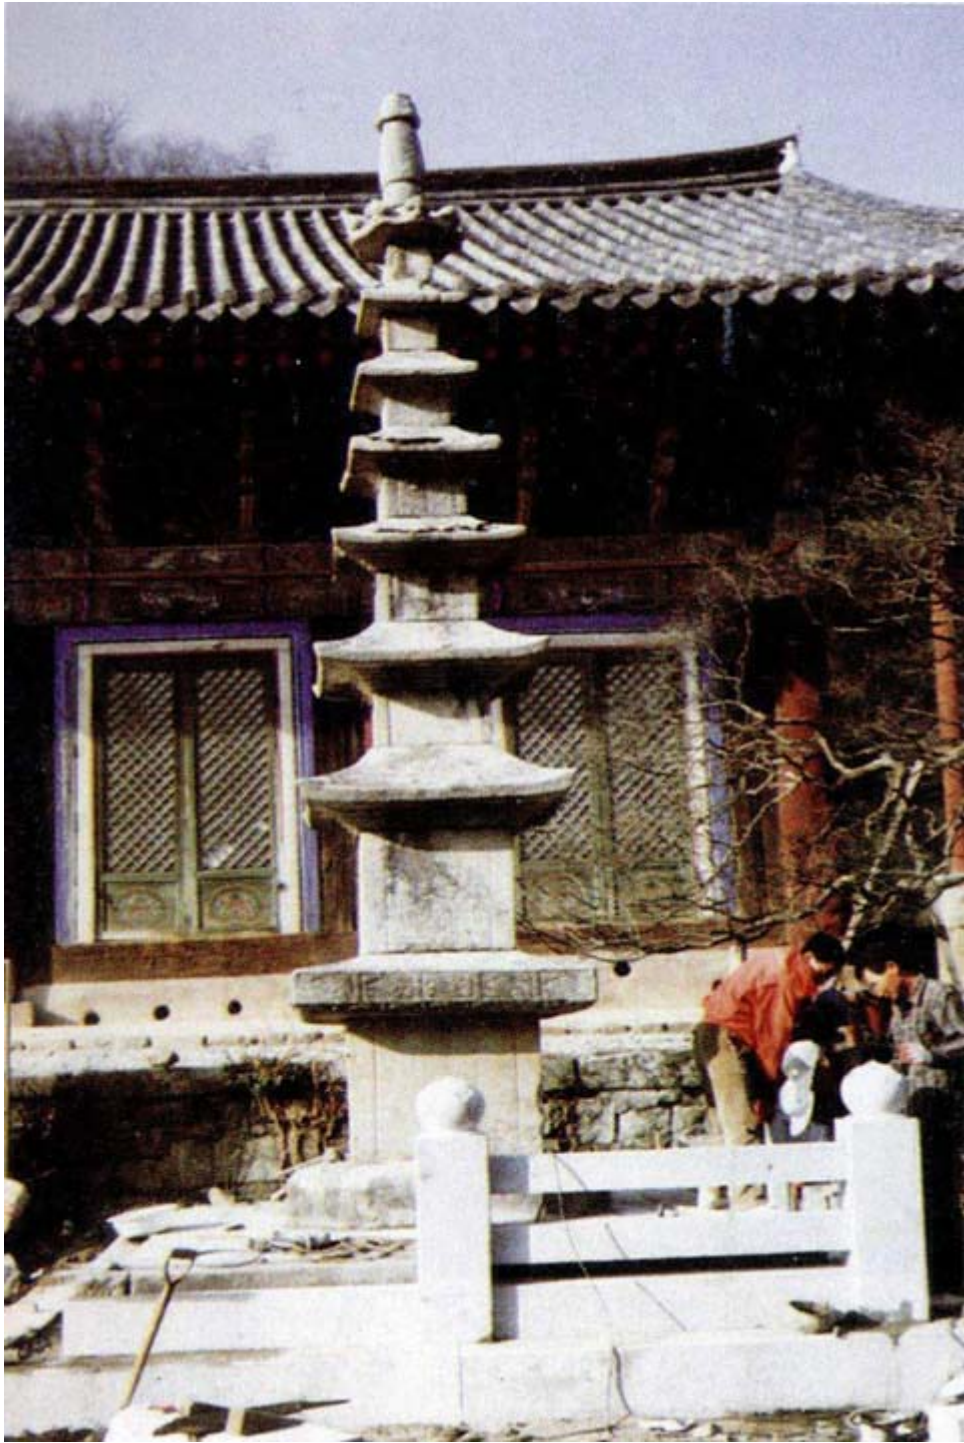
전북(全北) 고창(高敞) 선운사(善雲寺) 칠층석탑(七層石塔)의 상륜 석재들은 찰주와 함께 기울어져 찰주가 심어져 있는 상륜 밑의 탑신과 옥개석이 종방향으로 갈라져 있고(사진3) 밀양(密陽) 표충사(表忠寺) 삼층석탑(三層石塔)과 전북 군산(群山) 발산리(鉢山里) 오층석탑(五層石塔) 상륜 부재들은 찰주 구멍을 중심으로 균열, 탈락될 우려가 있어 접착보수 하였다. 이러한 현상들은 상륜 부재들을 찰주에 설치할 때 석재들이 아래로 흘러내리지 않도록 고정하였으나 오랜 기간의 풍화로 석재 내구력은 저하되고 지반으로부터 전달되는 진동이나 지속적인 풍압 등으로 상륜이 기울거나 탈락된 것임을 알 수 있다. 감은사지(感恩寺址)탑(塔)은 찰주가 기울어 노반 하단의 굽받침 네 귀가 균열되었고 나원리탑 노반은 찰주 구멍 중심으로 갈라져 있듯이 노반을 포함하여 찰주가 심어져 있는 옥개석도 균열되거나 원 위치에서 이탈되었다.

사진 3. 상륜이 기울고 옥개석은 균열(고창 선운사칠층석탑)

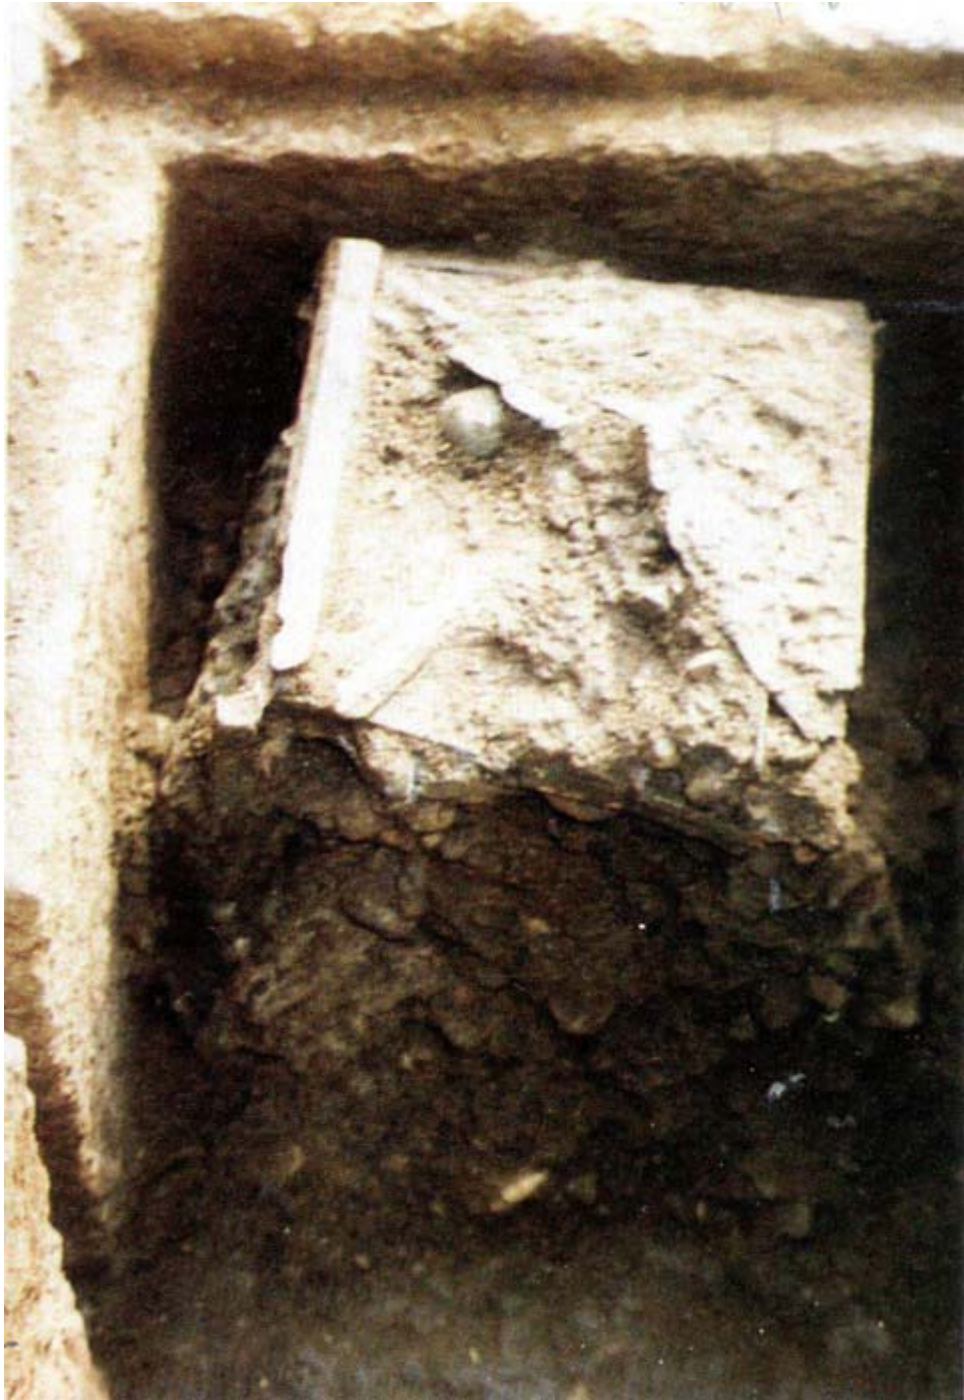
감은사지(感恩寺址) 탑(塔)¹¹⁾ 옥개석은 별석 4매로 이루어져 옥개석들을 무쇠 은장으로 연결하였는데 은장이 부식 파손되어 석재가 이완되었다. 석재가 서로 맞닿은 부위는 정교하게 가공되지 않아 간격이 일정하지 않았고 이 부분은 빗물이 스며들지 못하도록 종방향으로 금속판(金屬板)을 덮었던 홈이 남아 있다. 그러나 석재가 이완된 틈이나 적십이 채워진 찰주 주위 중심부에는 빗물이 침투할 수 있어서 삼층탑신 사리공(舍利空)에서 발견된 사리함(舍利函)(사진4)은 찰주와 젖은 흙으로 손상되었다.

사진 4. 감은사지 동탑에서 발견된 사리암

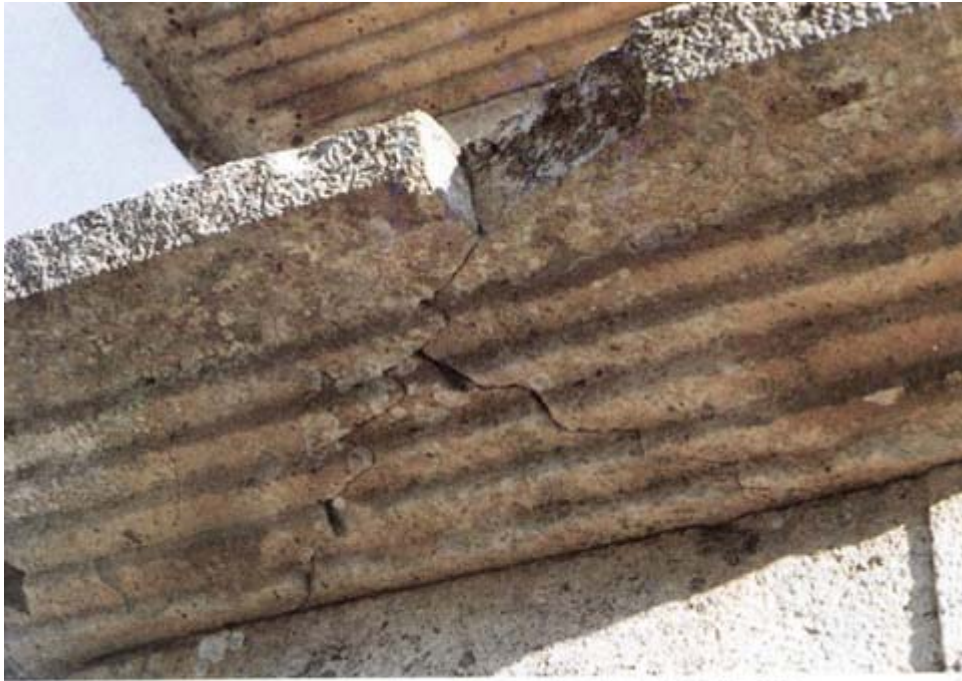
옥개석 귀나 변이 훼손된 것은(사진5) 외부로부터 물리적인 충격이 가해져서 파손된 것으로 보이며 간혹 퇴락된 상륜부재가 찰주로부터 낙하되어 탈락, 옥개석에 가해진 충격과 탑의 붕괴 방치, 또는 인위적인 훼손 등에 의한 파손으로 추정된다.

사진 5. 옥개석의 균열파손(長興 寶林寺東三層石塔)

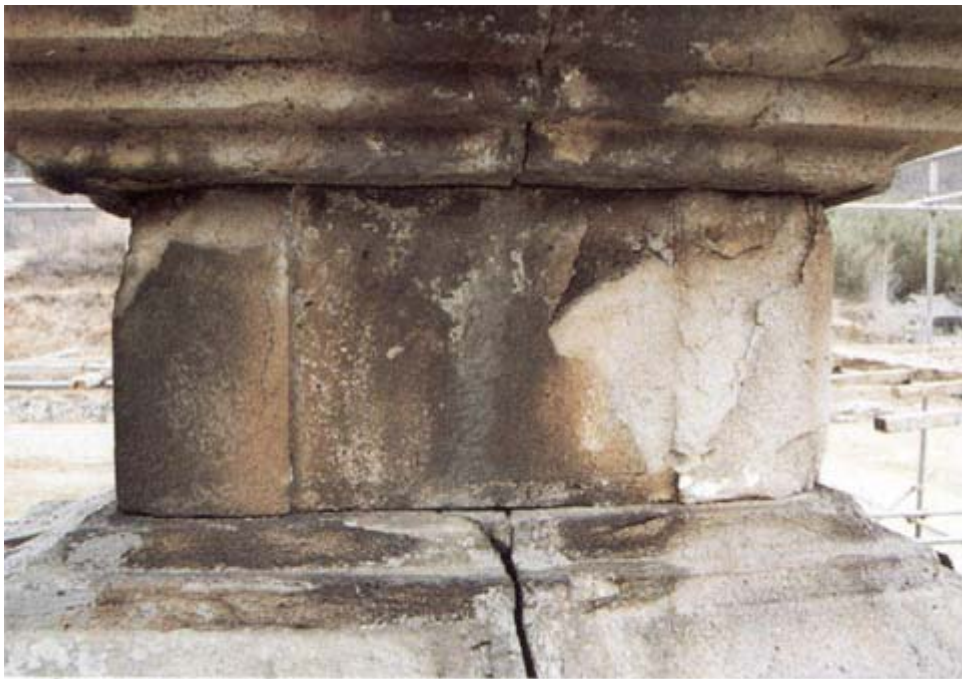
감은사지 탑 등의 옥개석 밀면과 탑신석 표면에는 옥개석이 맞닿은 사이로부터 흘러 내린 빗물자국이 있고 이 부분을 중심으로 석재의 박리와 분상박락이 크게 진행(사진6)되었다. 또한 석질의 풍화¹⁴⁾로 내구력이 약화되자 상부 하중에 의한 압축파괴가 옥개받침석과 닿은 2,3층의 우주(隅柱)(사진7)에서 발생하였고 탑신 상 하면에도 집중 발생하였다. 이 현상은 각 층의 탑신(塔身)과 우주(隅柱)에서 공통적으로 나타나 있다.

사진 6. 落水로 석재표면이 풍화 손상된 상태(感恩寺址 東塔)

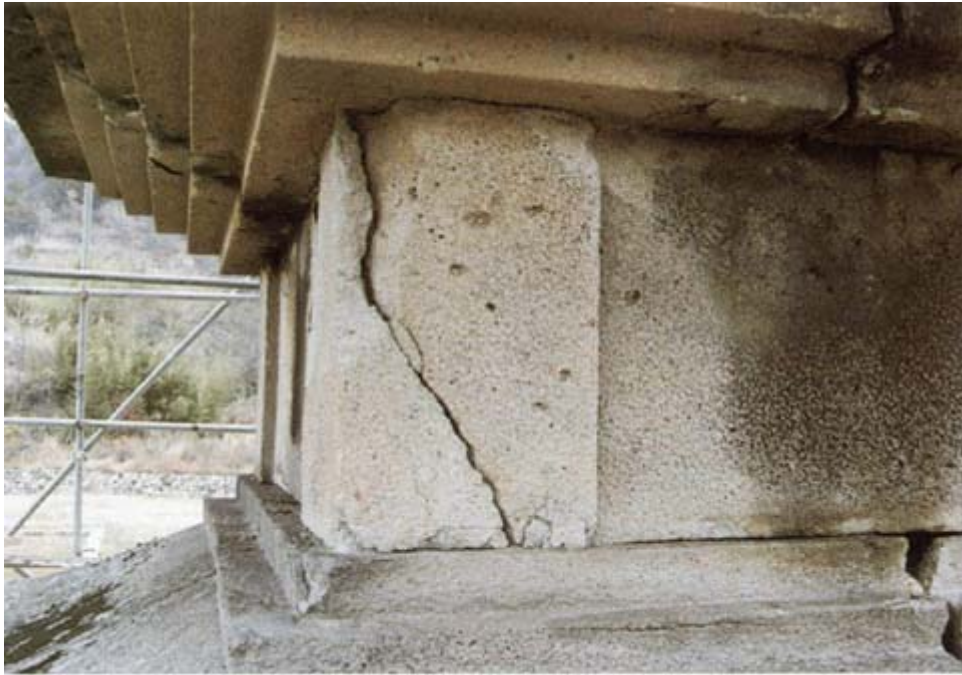
사진 7. 隅柱가 압축파괴된 상태(感恩寺址 東塔)

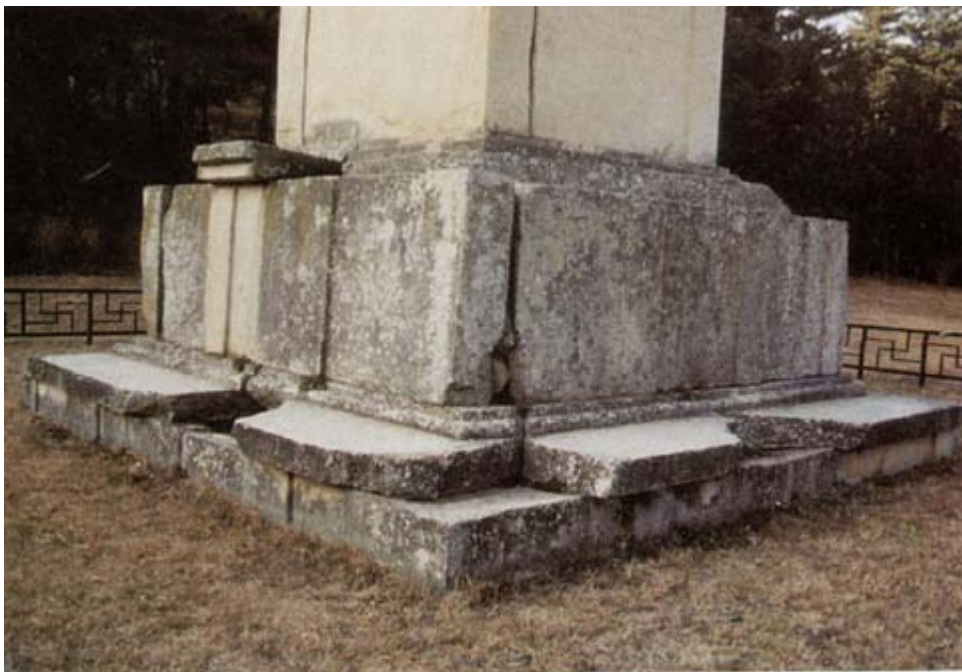
감은사지 탑과 나원리 탑 기단은 두 개의 층으로 구성되었는데 그 중에서 외부로 돌출된 많은 갑석(甲石)들이 절단 유실(사진8)되었다. 갑석들에만 집중적으로 발생한 피해

현상이 있는 곳은 역시 탑신 하단 모서리와 변으로서 탑의 단면을 살펴보면 상부 하중이 집중한 결과임을 알 수 있다. 감은사지 탑의 1층 탑신에는 4개의 우주(隅柱)를 네귀에 세우고 그 사이에는 면석(面石)을 설치하였다. 면석의 윗면은 역시 탑 내부 중심을 향하여 낮아지도록 경사지게 가공하였고 네 귀의 기둥들은 사방 모서리 외변(外邊)이 가장 높도록 하였다. 따라서 2,3층의 하중¹⁵⁾은 모두 이 접선(接線)으로 집중되어 상대갑석들이 고정되었고 돌출된 갑석(甲石)들은 이 접선을 중심으로 대부분 전단되었다.

사진 8. 積心沈下로 기단갑석이 파손유실된 현상(羅原里五層石塔)
의리산사지 羅原里五層石塔

16) 감은사지 탑과 나원리 탑의 결손된 부재중에서 기단 갑석만은 구조적인 안정을 위하여 결실된 부위를 실측, 신재를 가공하여 꺾쇠와 합성인공수지(아랄다이트)로 접착 수리하였다.

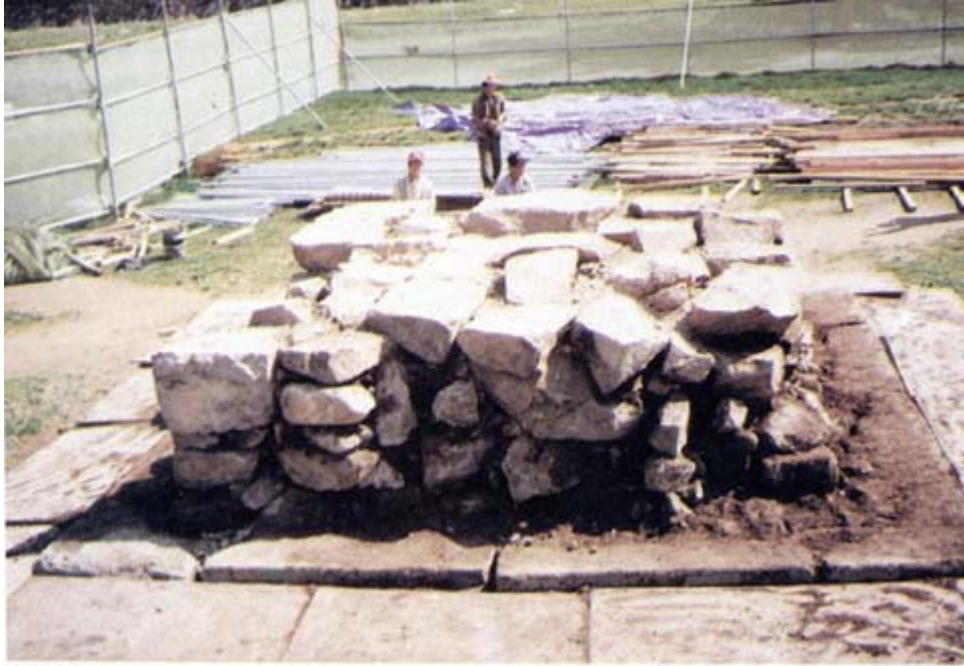
기단 위를 덮었던 상대갑석(上階甲石)의 결손은 오랫동안 빗물을 탑 내부 적심(積心)(사진9)으로 유입하였고 유입된 물은 적심 사이에 채워져 있던 흙을 탑 외부로 유출하였을 것이다. 채워진 흙이 빠져나가면서 적심이 가라앉자 상부 하중은 갑석으로 탑 중심을 향하여 침하, 대부분 전단된 것도 갑석 결손으로 인한 빗물 유입이 퇴락현상의 주 원인이었다고 생각한다. 따라서 이와 같은 손상부위의 수리공사는 결실된 부위를 신재로 정확히 가공하여 보충되도록 하고 침하된 적심구조는 안전한 상태로 회복¹⁶⁾시켜야 할 것이다.

사진 9. 탑 내부 積心상태(感恩寺址塔)

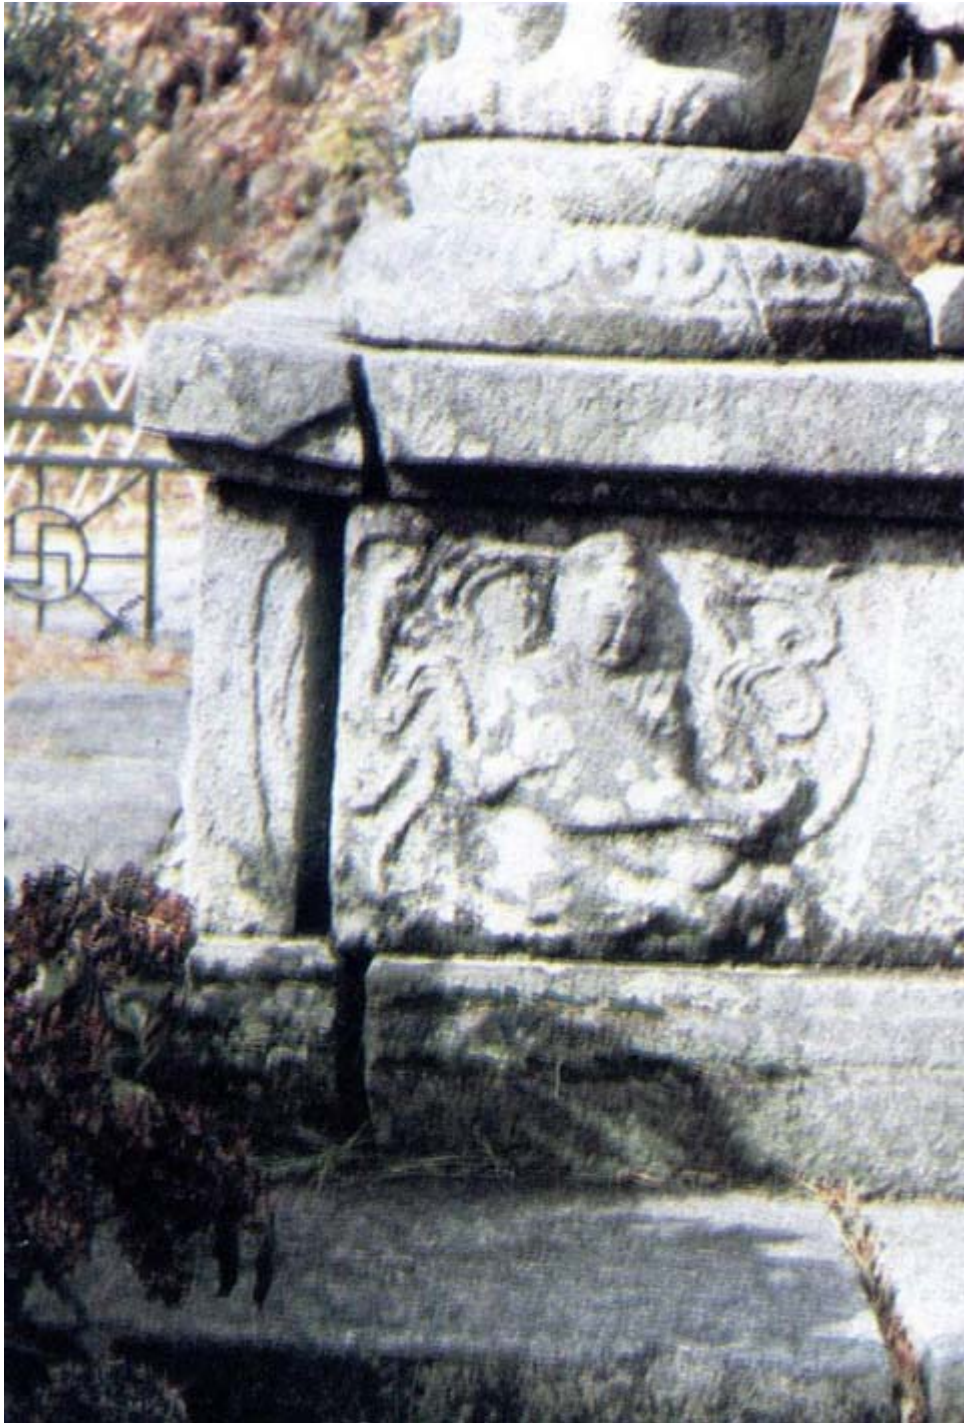
이밖에 하중에 의해서 갑석이 반으로 전단(剪斷)된 예는 구례 화엄사(華嚴寺) 오층석탑(五層石塔), 담양(潭陽) 읍내리(邑內里) 오층석탑(吳層石塔), 구례(求禮) 화엄사(華嚴寺) 사사자석탑(四獅子石塔) 등에서 발견할 수 있다. 특히 화엄사 탑은 비교적 얇은 두께의 갑석 위에 네 마리의 사자와 삼층탑을 설치하여 사자(獅子) 바로 밑이 절단 함몰된 전단파괴(剪斷破壞)(사진10)를 정확히 나타내고 있다. 이와 같이 손상된 탑의 보존을 위해서는 파손된 부재의 접착보강도 필요하지만 구조역학적(構造力學的) 측면에서 부재 파손이 계속되지 않도록 보강하는 방법 연구도 필요할 것이다.

사진 10. 갑석의 전단파괴 현상(화엄사 사사자석탑)

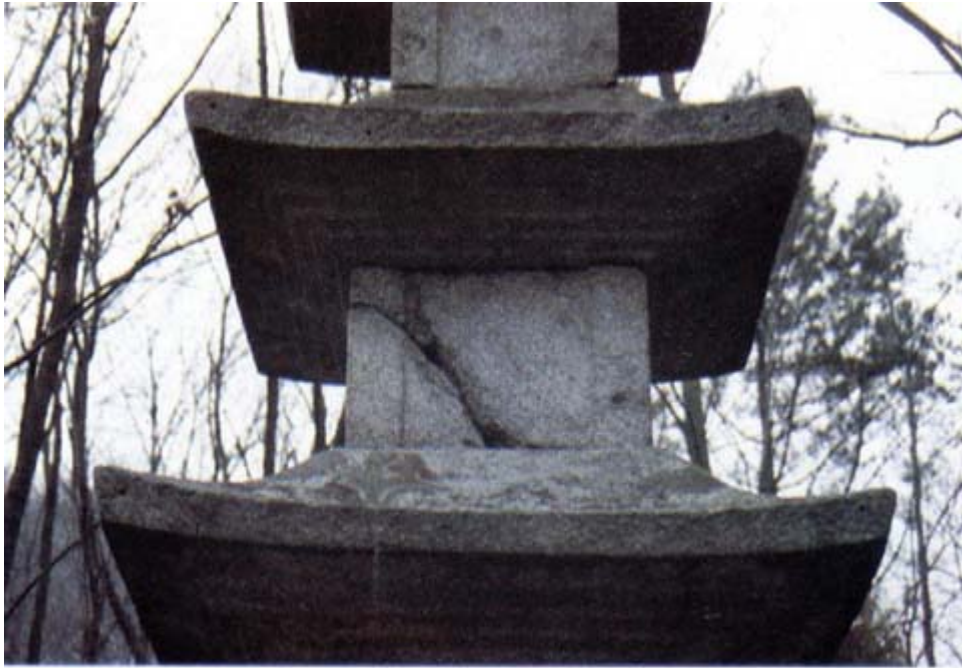
고려시대에 조성된 것으로 추정되는 진도(珍島) 금골산(金骨山) 오층석탑(五層石塔)의 기단 면석은 종방향으로 절리가 있고 이 부분이 크게 풍화되었다. 김제 금산사 심원암 삼층석탑의 탑신(사진11)과 기단면석도 사방향(斜方向)의 절리를 따라서 균열 파손된 양상을 보이고 있다. 절리의 미세한 균열은 습기와 우수가 오래 잔류할 수 있는 구조이기 때문에 자연풍화(自然風化)가 빠르게 진행될 수 있고, 상부 하중이 집중될 경우 다른 부위보다 손괴되기 쉽기 때문에 접착(接着), 방수처리(防水處理) 및 구조적 안정을 위한 보존방법이 필요하다.

사진 11. 線理에 의한 손상(金山寺 沈源庵三層石塔)

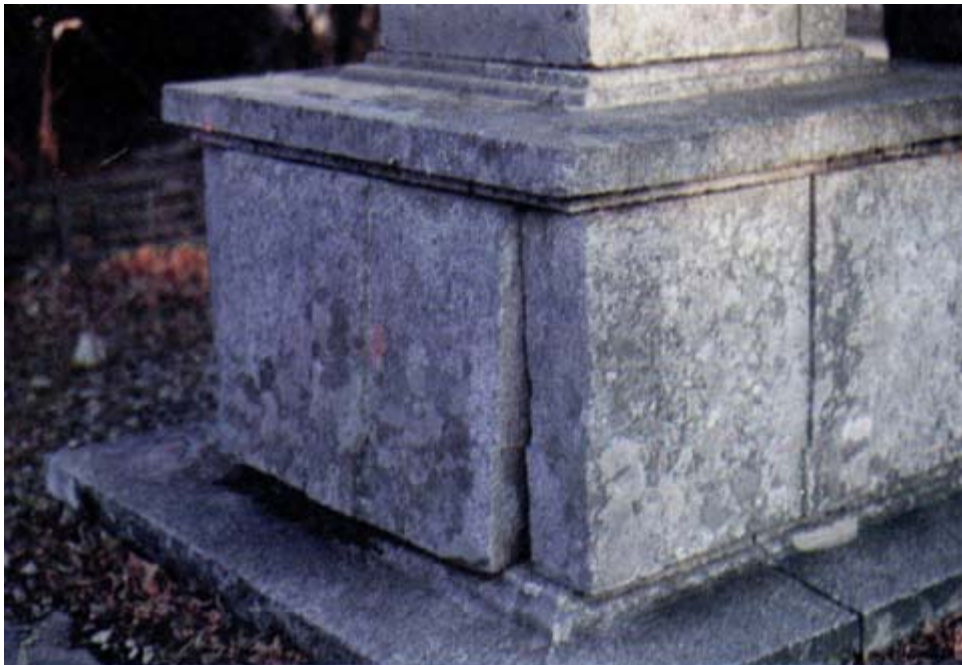
기단면석들은 갑석(甲石)까지 내려오는 하중을 지대석으로 전달하면서 탑을 지탱하도록 수직방향에 보통 석관 4개로 조립되며 내부에는 갑석과 흙을 혼축한 적심(積心)이 채워져 있다. 감은사지 탑이나 구례 화엄사 서오층석탑, 해남 대흥사 응진전 앞 삼층석탑 등의 면석은 원 위치에서 밖으로 밀려났거나 전도(顛倒)되어 있다. 면석의 변위는 자연적인 발생도 있지만 경주 나원리 탑과 전남(全南) 영광(靈光) 신천리삼층석탑(新川里三層石塔)의 면석(사진12)이 밖으로 떨어진 것은 석탑 내의 유물도굴을 위하여 기단면석을 조금 열어 놓은 인위적인 훼손으로 생각한다. 면석이 제 위치에서 이탈하여 변위되면 균형을 유지하고 있더라도 편심하중(偏心荷重)을 받게되거나 불안정한 구조가 되므로 원 위치로 바로 세우는 것이 필요하다.

사진 12. 面石이 떨어진 상태(榮光 新川里三層石塔)

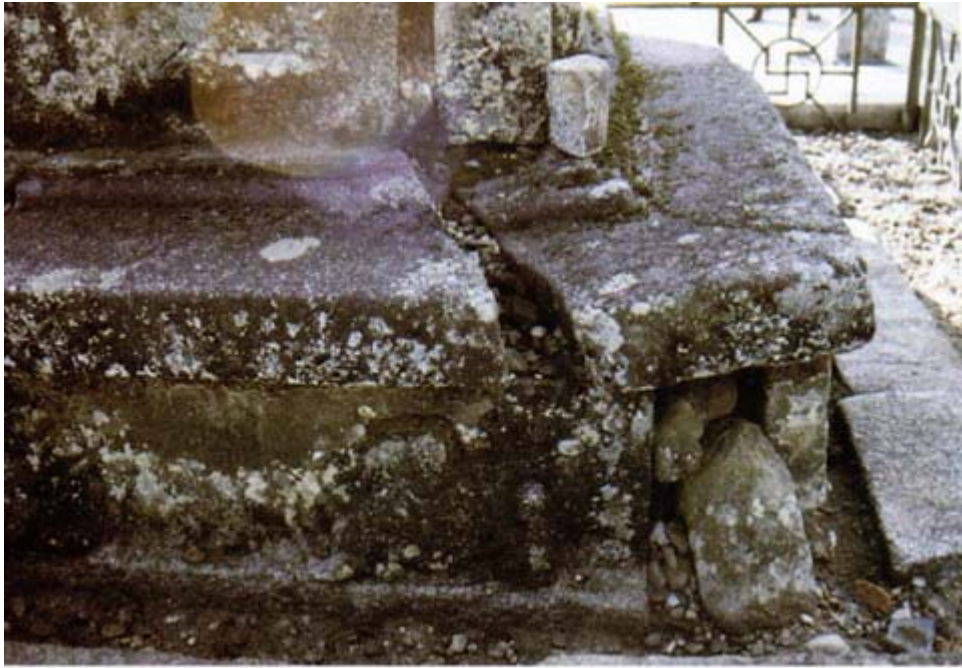
지대석들은 기단면석(基壇面石)과 일체로 가공하였거나 여러 개의 석재를 가공하여 조립한 경우가 있다. 이 지대석에는 탑 전체 하중의 많은 양이 전달되고 지면에 있는 만큼 훼손되기 쉽다. 해남(海南) 대흥사(大興寺) 응진전(應眞殿) 앞 삼층석탑 지대석은 제자리에서 이탈·이완되었고 순천 금둔사지(金屯寺地) 삼층석탑(三層石塔)은 지대석(地臺石)이 전단 파손되었다. 이와 같이 장대석(長臺石)으로 조립된 지대석은 주로 전단되며 면석과 일체로 가공된 석재는 하중과 기단 내부 적심침하(積心沈下)로 외압(외압)을 받아 외부로 밀려나거나 전도(顛倒)(사진13)되고 있다.

사진 13. 기단부의 弛緩 顛倒現況(華嚴寺 西五層石塔)
 이화 석탑 華嚴寺 西五層石塔

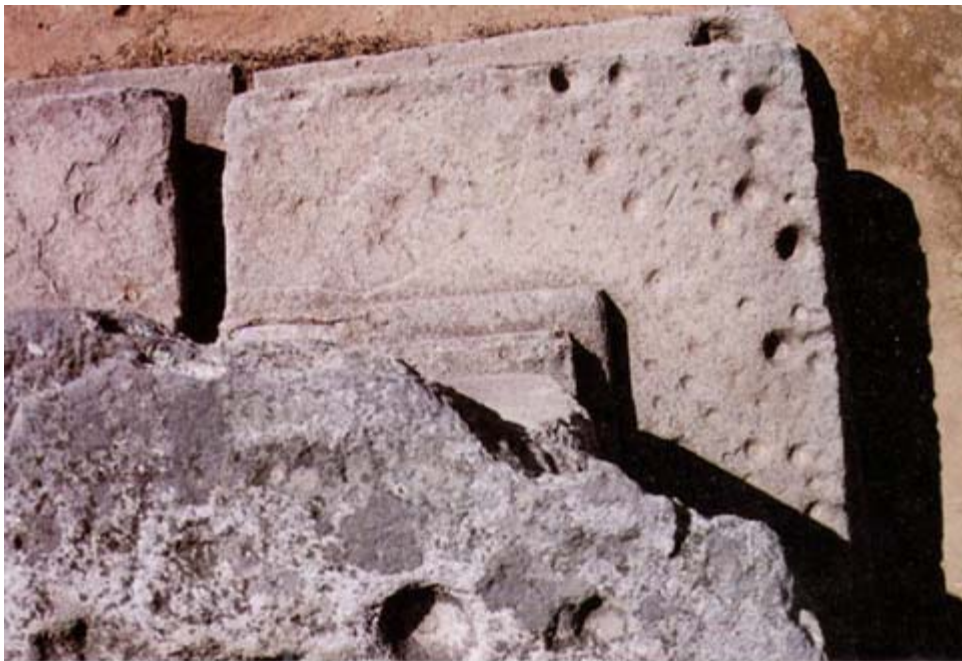
탑 하부 수평재에 해당하는 지대석이나 기단갑석, 면석 등은 탑 상부의 부재나 수직방향의 부재보다 마멸과 박리, 구멍(사진14) 발생 등 풍화현상이 많다. 이러한 현상은 기단부가 지면으로부터 항상 유입되는 습기의 영향과 인위적인 손상을 받기 쉬운 곳에 있기 때문일 것이다.

사진 14. 甲石에 발생된 구멍(感恩寺址 東塔)
 갑석 感恩寺址 東塔
