# 경기도내 농업용 저수지의 제체 및 구조물의 노후도 조사 연구

## Studies on Structural Degradation of Agricultural Reservoirs in Kyungki Province

Field inspections and laboratory tests for 31 agricultural reservoirs in Kyungki province were performed to provide basic data for maintenance and rehabilitation of agricultural reservoirs and to evaluate structural degradation of agricultural reservoirs. Results of the study are as follows :

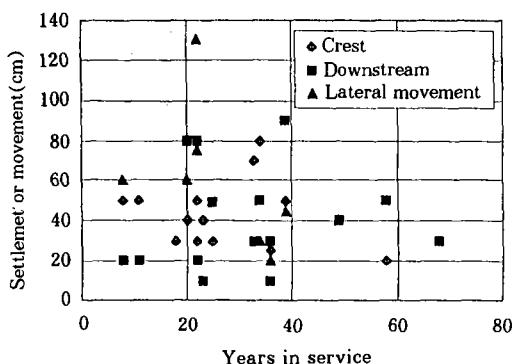
Fig. 2. Crest, downstream settlement and lateral movement of embankments

Fig. 2는 저수지 정부 및 하류부의 침하 그리고 측방변위를 나타낸 것으로 침하는 저수지의 노후기간이 20~40년에서 많이 발생하였다. 물론 제방정부에 차량이 통행함에 따른 침하, 그라우팅 등의 보수공사 등으로 인한

측방이동의 흔적 등이 영향을 미칠 수도 있지만 대체적으로 제방의 침하 및 이동은 보수가 잘 이루어지지 않은 20~40년의 제체에서 많이 발생되는 것으로 나타났다. Fig. 3은 노후기간에 따른 저수지의 보수이력을 보여주는 것으로, 보수는 20년 미만의 것이 3개소, 20~40년의 것이 1개소 그리고 40년 이상인 경

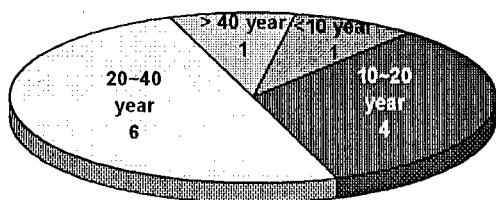
**Fig. 4. Seepage problems of embankments according to years in service****Table-4. Locations and appearances of seepage problems**

여부를 조사한 결과 Fig. 4와 같은 결과를 얻었다. 저수지의 노후기간에 따른 누수의 경우 10년 미만의 저수지는 제체부의 누수가 거의 없었고 40년 이상된 저수지의 경우는 대부분이 보수를 실시하여 1개 저수지를 제외하고는 제체부의 누수가 발견되지 않았다. 제체부의 누수가 발생하는 저수지는 저수지의 노후기간이 10~40년의 것으로 대부분 보수를 실시하지 않아 누수 정도가 심한 것으로 판단된다. 또한 누수가 발생한 저수지는 전체의 39%로 대부분이 제체 하류사면의 소단 아래 부분 그리고 여수토와의 연결부분인 측면 옹벽부위에서 발생하고 있었는데 조사저수지에 대한 누수의 발생위치 및 개소를 간략히 요약하면 Table-4와 같다. 조사저수지 가운데에 제체의 누수는 제체와 여수토 연결부위인 옹벽에서 가장 많이 발생하였으며 제체의 유지관리시에 이 부분에 대한 특별한 주의가 필요하다고 사료된다.

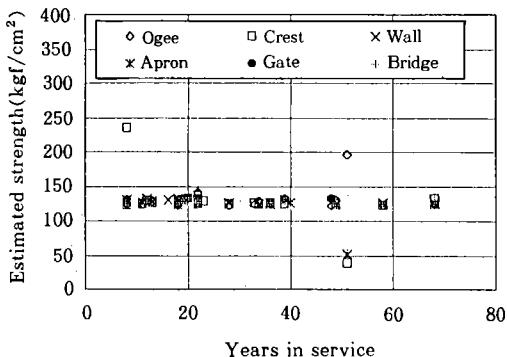
**Fig. 5. Estimated strength of spillway according to years in service**

콘크리트의 압축강도는 슈미트(Schmidt)해머를 이용한 반발경도시험 그리고 실내에서의 압축강도시험을 통하여 산정하였다. Fig. 5는 여수토부의 각 부위별 반발경도법에 의한 강도 추정값을 저수지의 노후기간에 대해 도시한 것이다. 그림에서 저수지의 노후기간에 관계없이 각 부위별 강도는 거의 일정하게 100~150kgf/cm<sup>2</sup>의 범위에 있음을 알 수 있다. 이는 Fig. 6에서 알 수 있듯이 사용기간에 관계없이 구조물부에 대한 개보수가 이루어졌기 때문으로 사료된다. Fig. 7은 급류부 용벽에서 채취한 콘크리트 코어의 일축압축강도 시험결과와 급류부에서 측정한 슈미트해머 타격값을 통한 추정값의 차이( $\Delta S$ )를 노후기간에 대해 나타낸 것이다. 반발경도법에 의한 추정압축강도와 코어의 압축강도시험에서의 압축강도의 차이는 대부분  $\pm 100\text{kgf/cm}^2$ 이내에 존재하지만  $240\text{kgf/cm}^2$ 의 큰 차를 보이는 것도 있었다. 이와같이 값 차이가 큰 폭으로 변화하는 이유는 콘크리트 코어의 철근의 유무, 일정하지 않은 길이, 반발경도법 자체의 한계때문으로 판단된다.

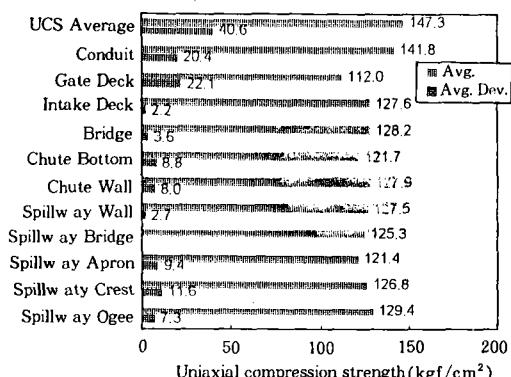
Fig. 8. Average strength of concrete and deviation values at each part of reservoirs

의 값을 종합하여 모든 저수지에 대해 평균과 평균편차를 구하여 도시한 것이다. 그림에서

일축압축강도(Uniaxial compression strength, UCS) 시험결과가 큰 평균편차를 보이는 것은 앞서 Fig. 7에서 살펴본 원인에 의한 것이다. 또한 문비상판과 통관부위에서 큰 평균편차를 보이는 것은 이를 부분에 대한 조사 해당 저수지가 각각 5개에 불과하기 때문으로 다른 부위에 비해 상대적으로 큰 수치를 보이고 있는 것으로 판단된다. 나머지 부위는 평균편차가 대략  $10\text{kgf}/\text{cm}^2$  내외로서 각 저수지별로 강도의 차이가 별로 없다는 것을 알 수 있다.

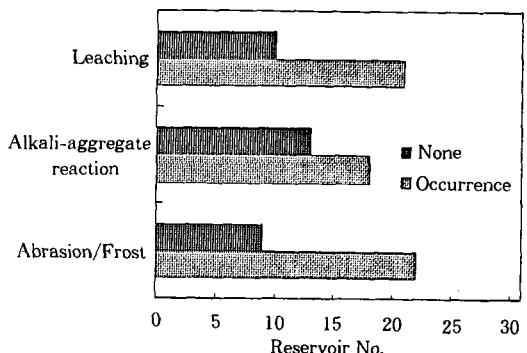
Fig. 9. Appearance of leaching, alkali-aggregate reaction and abrasion/frost in structure part of reservoirs

구조물부의 누수, 백화, 세굴 발생 현황은 Fig. 9와 같다. 31개 저수지를 조사한 결과 구조물부에서 누수가 발생되는 곳은 전체의 68%(21개소)이며 백화현상이 발견되거나 전

행되고 있는 곳은 전체의 58%(18개소)이다. 또한 세굴의 흔적이 발견되는 곳은 전체의 71%(22개소)이다. Table-5는 사용기간에 따른 구조물부의 누수, 백화, 세굴 및 동해를 정리한 것으로 완공후 10년 이상이 되면 대부분의 저수지에서 누수, 백화, 세굴 및 동해가 발생한 것으로 나타났다.
