경화강에 대한 세라믹공구의 손상특성에 관한 연구

A Study on the Failure Characteristics of Ceramic Tool for Hardened Steels

Kwang-Lae Kim*, Bong-Hwan Ryu**

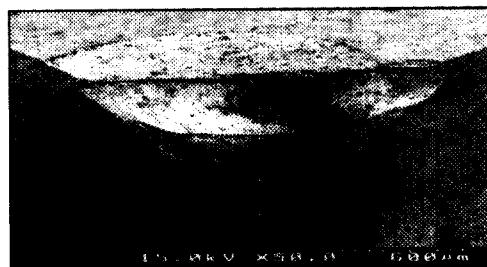
(c) $V=130\text{m/min}$, $T=45\text{min}$ Fig. 5 SEM photographs of tool failure ($f=0.15\text{mm/rev}$, $d=0.2\text{mm}$)

Fig. 5는 이송 0.15mm/rev, 절삭깊이 0.2mm인 조건을 선정하고, 절삭속도에 대한 세라믹공구의 손상형태를 촬영한 주사 전자현미경 사진의 일례이다. Fig. 5(a)는 절삭속도 100m/min로 60분간 절삭한 후에 정상적으로 마멸된 세라믹공구의 손상형태이다. 다음 절삭과 같은 경절삭에서 실질적인 경사면으로 작용하는 침퍼면에 Fig. 2에서 음영으로 표시된 절삭단면형상과 같은 크레이터마멸이 생성되었고, 여유면에는 플랭크마멸이 진행되었지만, 칩핑이나 파손은 발생되지 않았다. Fig. 5(b)는 절삭속도를 135m/min로 선정하고 2분간 절삭한 후에 발생된 세라믹공구의 손상형태로 경사면과 침퍼면 그리고 여유면에 걸쳐서 조개껍질 모양의 박리(flaking)를 동반한 돌발적인 파손이 발생된 것이 관찰된다. 그리고 Fig. 5(c)는 절삭속도를 130m/min로 선정하고 45분간 절삭하였을 때 발생된 세라믹공구의 손상형태로 정상적으로 진전된 크레이터마멸과 돌발적인 파손이 동시에 관찰된다.

이와같이 STC3에 대한 세라믹공구의 손상은 절삭속도가 저속인 경우에는 공구면에 점진적으로 진행되는 안정된 정상마멸의 형태로 나타나지만, 고속인 경우에는 절삭초기나 정상적인 마멸이 진행되는 절삭과정 중에서도 돌발적인 파손이 발생한다.

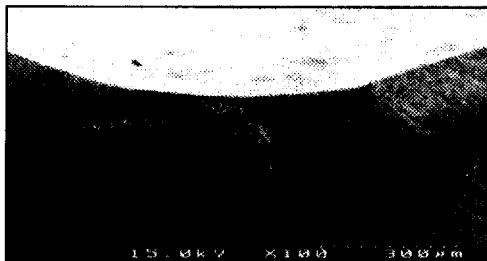
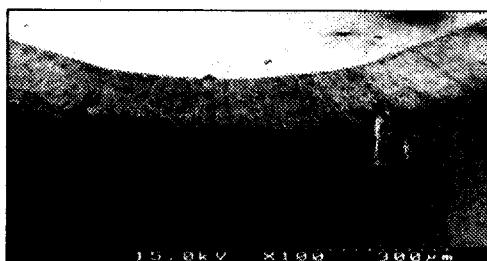
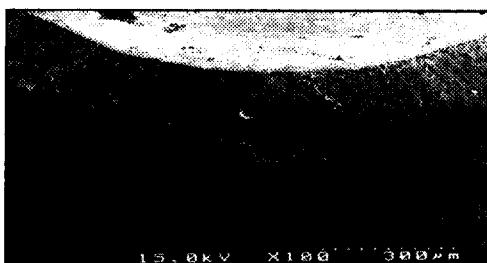
Fig. 8 SEM photographs of DOC notch wear

Fig. 8은 절삭속도, 이송 및 절삭깊이가 각기 다른 절삭조건으로 2분간 절삭한 후에 세라믹공구의 마멸형태를 촬영한 주사 전자 현미경사진의 일례이다. 가공재의 외주와 접촉하는 세라믹공구의 노즈부에서 침파면과 여유면에 노치형태의 경계마멸이 특징적으로 생성되며, 그 크기

와 형상이 절삭조건에 따라 각기 다르게 나타나는 것이 관찰된다. 일반적으로 경계마멸은 여유면에 발생하는 플랭크마멸 보다 크고 깊은 형태로 나타나지만, 경화 열처리된 STD11강의 절삭에서는 플랭크마멸이 발생되기 이전인 절삭초기에 독립적으로 나타난다.

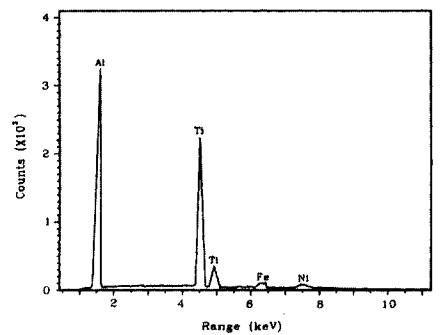
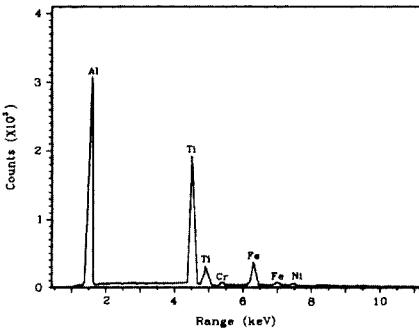
Fig. 11 Analysis of flank wear land of ceramic tool with EDS

이같이 마멸된 여유면의 흰색 테두리 면적부분에 대한 금속성분의 응착물을 조사하였다. Fig. 11은 세라믹공구의 마멸된 여유면에 응착된 가공재 STC3 및 STD11의 원소성분을 에너지 분산 분광기를 이용한 정성분석의 결과를 나타낸 것이다. 분석결과에서 세라믹공구의 주성분인 알루미늄과 티타늄 성분이 대부분이며, 가공재성분인 철, 크롬 그리고 불순물로 개재된 니켈이 미량으로 관찰된다. 특히 STD11을 절삭한 결과인 Fig. 11(b)에서 나타나는 특징적인 현상은 가공재의 원소성분인 상당량의 철이 상대적으로 관찰된다. 이러한 결과는 전자빔 미세영역 분석기에 의한 점분석(point analysis) 결과에서도 같은 양상으로 나타남을 알 수 있었다.

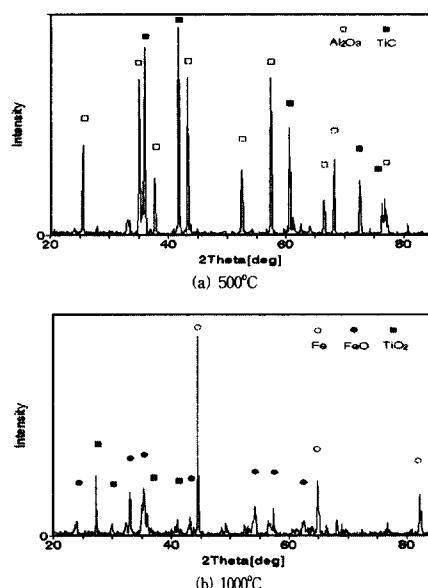
Fig. 12 XRD of ceramic tool in reaction between ceramic and STC3 (reaction time: 24hr)

반응된 세라믹공구의 표면을 X선 회절분석기로 반응성 물질과 상전이를 관찰한 결과가 Fig. 12, 13이다. 두 경우 모두 반응온도 500°C 에서는 세라믹공구의 주성분인 산화알루미나와 탄화티타늄만이 관찰될 뿐 어떠한 반응도 일어나지 않았다. 그러나 세라믹공구와 STC3가 반응한 Fig. 12(b)의 1000°C 에서는 철이 산화철(FeO)로, 탄화티타늄이 산화티타늄(TiO_2)으로 변화되었으며, 상당량의 철이 관찰되는데 이는 세라믹공구의 표면에 응착된 것으로 생각된다.

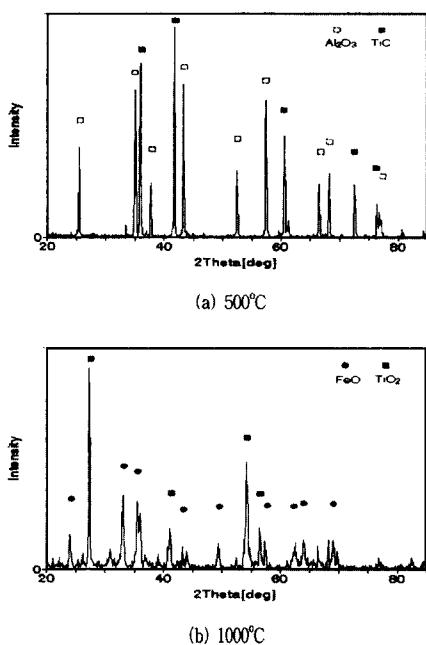
Fig.13 XRD of ceramic tool in reaction between ceramic and STD11 (reaction time: 24hr)

한편, 세라믹공구와 STD11이 반응한 Fig. 13(b)의 1000°C 에서는 철이 산화철로, 탄화티타늄은 산화티타늄으로 변화하였으며, 특히 산화티타늄은 상당량이 관찰된다. 이러한 산화물과 응착물은 일반적으로 공구손상을 촉진시킨다⁽⁹⁾.
