콘크리트구조물의 내진상세 및 보강대책

## 고베지진의 피해분석 및 보수·보강대책

Damages to R/C Structures due to the Great Hanshin Earthquake and Repair or Rehabilitation Methods

심종성

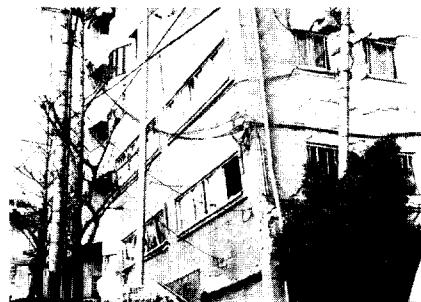
- 피로티형식의 구조물(상점이나 차고 등을 1층에 배치한 구조물)의 붕괴[사진 1]
- 전불중간층의 붕괴[사진2]
- 비대칭구조형식의 건물의 붕괴[사진 3]
- 인접건물과의 충돌부 파괴
- 무재의 파괴형태

사진 1 고베시 Nada 지역의 피로티 형식의 구조물 파괴양상

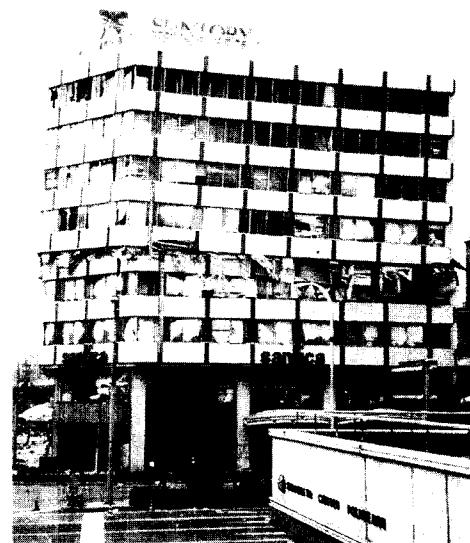
사진 2 고베시 Chuo 지역의 9층 건물의 5층 부분이 크게 파괴된 모습

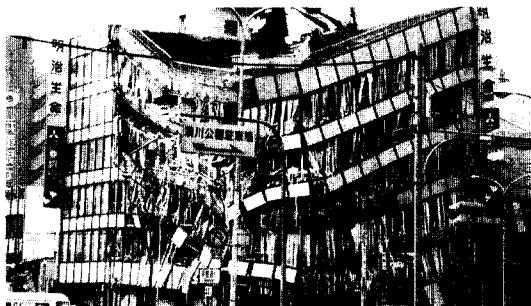
사진 3 고베시 Hyogo 지역의 비대칭 건물의 코너부분이 파괴된 모습

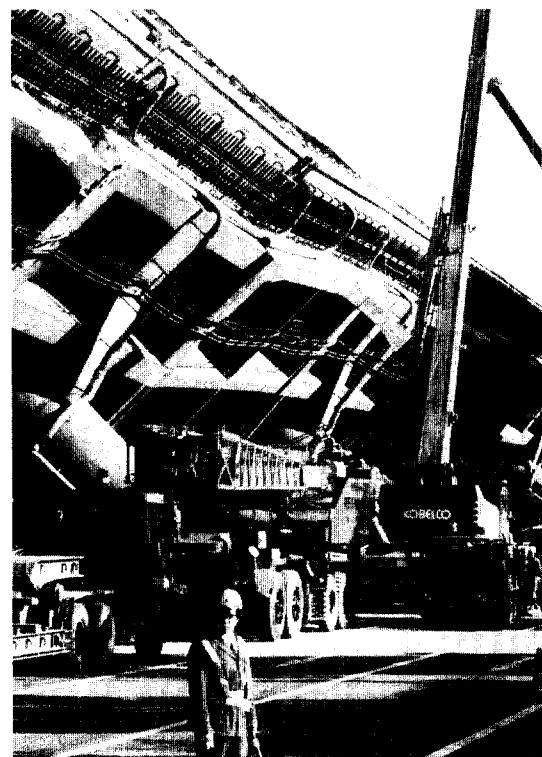
고배지진으로 현저한 피해를 입은 고속도로상의 교량은 한신 고속도로와 명신 고속도로로서 주로 교각의 손상 및 붕괴로 인해 전도 및 낙교 등의 손상을 입었다. 피해의 원인을 상세하게 파악하기 위해서 일본의 산·학 관계자들이 지진동, 지반, 구조, 설계기준과의 연관성 여부를 실험 및 해석을 통하여 분석한 결과 철근콘크리트(RC) 교각의 피해상황은 다음과 같다. 한신고속도로의 경우 Fukae 경사전입로 근처의 T형 RC교각들이 큰 손상을 입었는데 635m 정도의 구간이 보도로 전도되었다(사진 4). 붕괴된 구간은 RC 기둥이 위형단면의 T형교각에 강간된 pitz 구조였다. 교각붕괴의 원인은 연성(ductility)이 부족한 교각에 큰 지진력이 작용하여 휨균열과 전단균열에 이어 부적절하게 설계된 띠철근이 파괴되면서 구속기능을 상실하였고 철근의 용접이유부가 대부분 파괴됨으로써 붕괴를 유발한 것으로 판단되며, 그 붕괴메커니즘을 추정해 보면 다음과 같다.

- (a) 휨모멘트로 인한 휨균열이 원주방향에 발생
- (b) 이들 휨균열 발생에 이어 경사방향으로 전단균열의 발생
- (c) 전단균열 종단부근의 콘크리트가 암괴
- (d) 겹이음으로 성착된 띠철근의 전단력분담이 커지고 내부콘크리트 구속기능이 상실되어 콘크리트의 암괴가 내부까지 미침
- (e) 콘크리트의 암괴가 계속 진행되어 교각이 붕괴 또한 교각은 온전하였으나 거더가 교축방향으로 이동하여 교각에서 밀려남으로써 낙교방지장치가 파괴되어 낙교한 경우도 있었다

사진 4 한신고속도로의 고베부근의 635m 구간이 전단파괴후 전도된 모습

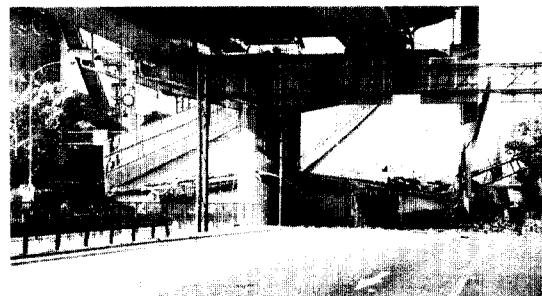
사진 5 한신고속도로의 Nishinomiya 근처에서 교량이 낙교한 모습

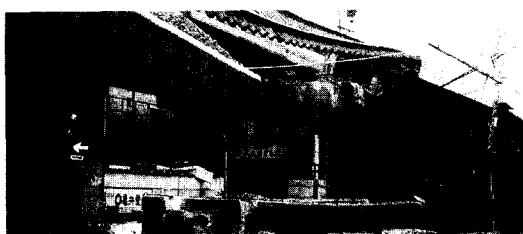
사진 6 교축방향으로 변위가 발생하여 낙교한 PC 거더교

각에만 집중되어 있었다. 그러나 거더의 횡방향이 동이 발생되어 교량이 낙교 혹은 이와 유사하게 붕괴된 고가교도 일부 조사되었다[사진 6].

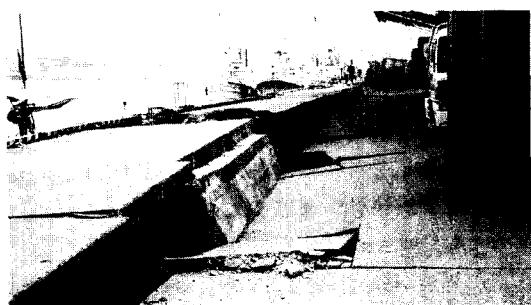
항만시설물 및 항만간선도로상의 콘크리트 구조물에도 많은 피해가 발생하였는데, 지반의 액상화에 의한 침하, 이동 등에 의해 안벽주변 변형이 발생되었으나[사진 7], 내진설계된 안벽자체는 이용에 지장이 없을 정도로 피해가 미소하였다. 항만간선도로에서는 상부질량이 큰 2층 철근콘크리트 교각에 피해가 집중되는 경향이 있었고 단면변화부에서도 많은 손상을 입었다.

사진 7 매립지의 지반 액상화에 의해 파괴된 고배항

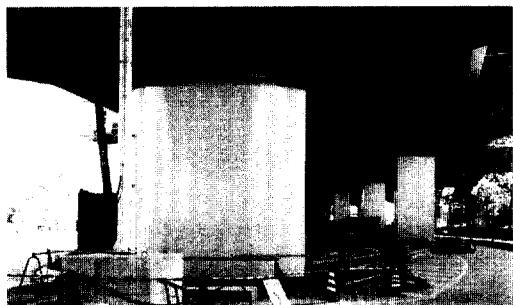
사진 8 강판으로 보강된 RC 교각

선에는 1개소(1경간)이고 다른 손상을 입은 교량은 총 300개소 정도이다. 지진발생전 한신고속도로의 공용구간은 총 200km이었으며 교통량은 920,000 대/일 이었다. 지진발생이후 긴급안전조치로써 한신 고속도로의 경우 고속도로 하부를 통과하는 도로의 안전을 확보하기 위해서 전도되거나 파손된 교량상부 및 위험단면은 우선 제거하였으며 교각이 손상을 입은 경우 가교각을 설치하고 강판을 이용하여 교각을 보강하였다(사진 8).

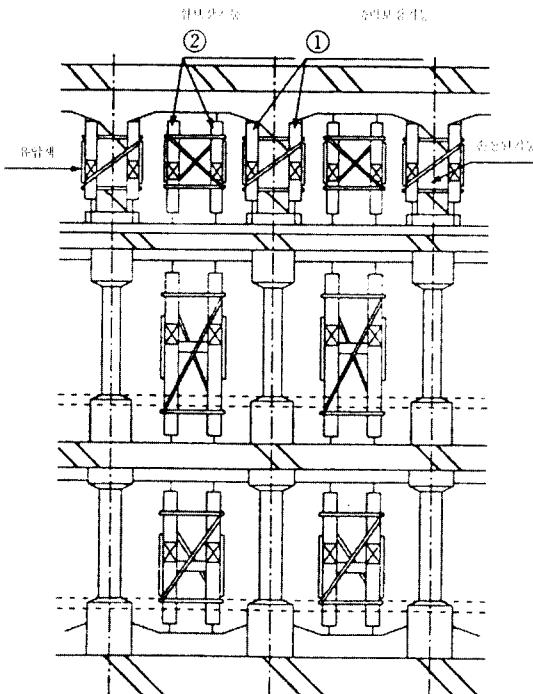
그림 4 보강기둥 일반도

지진에 의해 피해를 입은 고베시의 지하철구간은 板宿~新神戸 구간의 약 8.8km외에 新長田驛 및 역의 東線路部에 약 400m, 上澤驛 및 그 역의 東西線路部의 약 720m, 上官驛部의 약 310m 등 1.4 km 구간의 개착공법으로 시공한 RC 박스단면의 기둥이 전단균열에 의한 전단파괴가 발생하는 손상을 입었다. 그 외에 전차가 주행하는데 필요한 물리적 시설, 즉 도상, 궤도와 같은 시설은 피해가 없었으며 측벽, 상판의 피해는 경미하였다. 따라서 손상된 박스단면

의 RC기둥 보강을 위해서 보강기둥을 설치하여 열차운행을 재개하였으며 보강공사도 병행하여 수행하였다. 지진발생후 1개월간 H형강으로 보강기둥을 설치하고, 피해가 경미하여 보강기둥이 필요없는 기둥에는 애폭시 수지를 주입하여 균열을 보수 완료한후 열차운행을 재개하였다. 그러나 피해가 심한 新長田驛, 三宮驛, 上灘驛은 거의 전역사를 재 시공해야 하였으므로 2개월후인 1995년 4월에 운행을 재개하였다.

보강공사는 크게 H형강을 이용한 축력보강과 강판( $t=6\text{mm}$ )을 이용한 전단보강으로 나눌수 있는데 이와 같은 기둥의 보강은 이번 지진과 동일한 규모의 지진에 충분한 안전율을 가질수 있도록 하였다. 또한 보강공정에 있어서 파괴부의 콘크리트는 브레이크를 이용하여 완전히 제거하고 보강철근(L13 # 125)을 시공하였으며 1등급의 손상을 입은 기둥의 철근은 철단하여 제거한후 동종의 철근으로 대체 시공하였다. 표 2에는 손상등급에 따른 보강공법을 나타내었다.

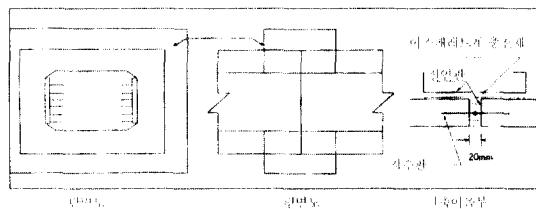
그림 6 통신용 터널 단면도

피해를 입지 않았지만 특수단면부의 슬래브와 측벽에는 균열이 다수 발생하였고 신축이음부에서 횡방향으로는 최대 18cm 정도, 상하로는 13cm정도 어긋남으로써 지하수가 유입되었다. 월드식 통신용터널의 경우는 약간의 균열 및 콘크리트의 바리가 발생하였지만 전체 구조물에는 손상이 없는 것으로 조사되었다. 이번 지진으로 터널의 구조적인 손상은 발생하였지만 이로인해 터널의 기능(통신 케이블의 보호)이 손상되지는 않았다.
