船舶과 海上浮漂와의 衝突 數值 시뮬레이션

1997. 5. 10

이 상 갑* , 백 점 기**

船舶과 海上浮漂와의 衝突 數値 시뮬레이션

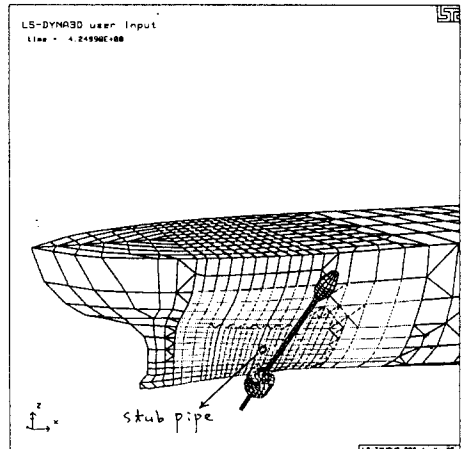
그림 8 충돌시 선박과 부표와의
접촉과정 (약 4.25초 후)

그림 8과 9는 약 4.25초 후의 상황으로서 부표의 부력실통과 선체가 접촉한 직후를 나타내고 있다. 이 그림에서 알 수 있는 바와 같이 부표의 부력실은 선박의 길이

방향으로는 Frame No. 15-16간의 선체부와 접촉하지만 선박의 깊이방향으로는 선저에서부터 약 1m 상부에 위치한 선체와 접촉한다. 냉각수 파이프는 Frame No. 15-16간 선저에서부터 약 2.5-3.0m 상부에 위치하고 있으므로 부표와 냉각수 파이프간의 직접 접촉은 일어나지 않고 있다는 것을 알 수 있다.

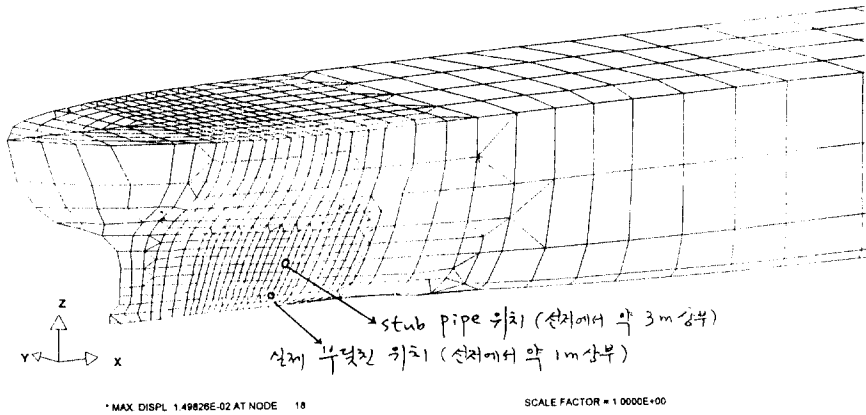
그림 9 선박과 부표의 부력실간의 접촉위치

- (2) 충돌하는 동안에 부표의 부력실과 접촉하는 선체부위는 Frame No. 15-16 사이에서 선저 기선 (base line)으로부터 갑판쪽으로 약 1m 윗쪽 위치이며, 해수냉각 파이프가 위치한 선체부위와 부표의 부력실간에는 직접적인 접촉이 일어나지 않는다.
- (3) 충돌직전에 부표가 거의 직립된 상태에 있는 한, 부표의 몸통과 선체의 접촉이 없이 곧 바로 선체와 부력실과의 접촉은 일어나지 않는다.

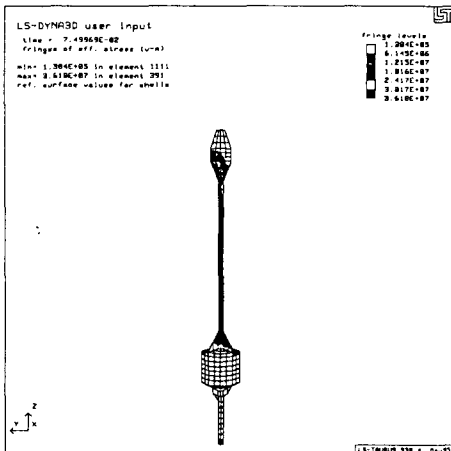
그림 12 부표의 응력분포
(약 0.075초 후)

그림 12와 13은 충돌하는 동안에 부표에 발생하는 대표적인 응력분포를 나타내고 있다. 이들 결과는 부표의 실제 재료에 대한 탄성계수 값, 즉 $21,000 \text{ kg/mm}^2$ 을 적용하여 계산한 것이다. 그림 12는 충돌직후, 즉 약 0.075초 후의 상황을 나타내며, 그림 13은 약 4.25초 후 부표의 부력실과 우현쪽 Frame No. 15-16간 선저에서 약 1m 상부에 위치한 선체가 접촉한 직후의 응력분포를 나타내고 있다.

발생응력의 최대값은 부표의 상부 등대부위에서 충돌 직후 약 36.18 kg/mm^2 였으며, 부표의 부력실 상부근방의 파이프에서 부력실과 우현쪽 선체가 접촉하는 순간에 약 34.9 kg/mm^2 , 부력실에서는 약 31.0 kg/mm^2 이 발생하였다. 이처럼 하중이 정적으로 작용할 때의 재료 항복강도인 24 kg/mm^2 보다 큰 응력이 발생할 수 있는 것은 충돌시에는 하중속도가 빠르고, 그 결과 재료의 변형속도 (strain rate)가 증가하여 동적 재료항복강도(dynamic yield strength)가 커지기 때문이다.

그러나, 재료의 정적 항복강도가 24.0 kg/mm^2 임을 감안할 때 부력실 근방은 탄성범위를 벗어나서 충돌후 가해진 힘을 제거하더라도, 변형이 남게되는 소성거동(plastic behavior)을 하고 있으며, 그 크기는 부표의 상부 등대부위에서 약 14.4mm, 부력실 부근에서 약 26.0mm였다. 이것은 부록 1에서 나타내는 바와같이 각각 부표의 파이프 판두께가 2.82mm이므로 이것의 약 5배, 부력실의 판두께가 13.39mm이므로 이것의 약 2배의 큰 처짐 변형량이다. 특히, 부표 상부에서의 변형량은 아주 크다. 한편, 부표의 탄성계수를 실제값보다 10배 크게하여 계산한 경우에는 부표에는 변형이 거의 발생하지 않는다.

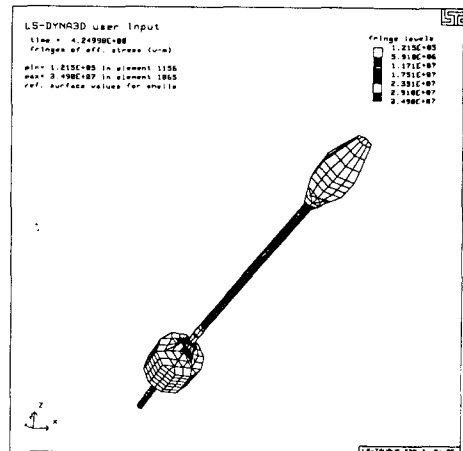
그림 13 부표의 응력분포
(약 4.25초 후)
(부력실과 선체가 접촉한 직후)

- (4) 충돌하는 동안에 부표와 선체에는 각각 변형이 발생하였다. 부표에는 상부 등대부위에서 최대 약 14.4mm 정도의 변형이 발생하였으며, 부력실 근방에서는 최대 약 26.0mm 정도의 변형이 발생하였다. 특히, 부표의 상부뿐 아니라 부력실에는 재료의 정적 항복강도를 초과하는 크기의 최대 응력값이 발생하여 재료가 소성화 (충돌후에도 영구히 처짐변형이 잔류함) 하였으며, 이것은 부표의 상부와 부력실이 완전히 파괴될 정도는 아니지만 상당량의 구조변형이 발생하였음을 보여주고 있다. 이와 같은 분석결과는 당시상황, 즉 부표의 수선상부에 아무런 손상이 없었다는 사실과는 반하므로 사고선박과 위 부표간에 충돌이 실제로 일어나지 않았을 가능성이 높다. 반면, 이때 부표와 접촉하는 선체부의 변형량과 응력값은 미소하며, 충돌에 의해 해수 냉각파이프가 파열될 가능성은 희박하다고 판단되었다. 이처럼 부표에 비해 선체의 충돌손상량이 상대적으로 극히 작은 것은 선체의 구조강성이 부표에 비해 극히 클 뿐만 아니라 부표는 부력에 의해서만 직립상태를 유지하고 있으며, 해저와 Universal Joint로 연결되어 회전구속이 없이 360도 방향으로 자유로이 회전할 수 있기 때문이다.

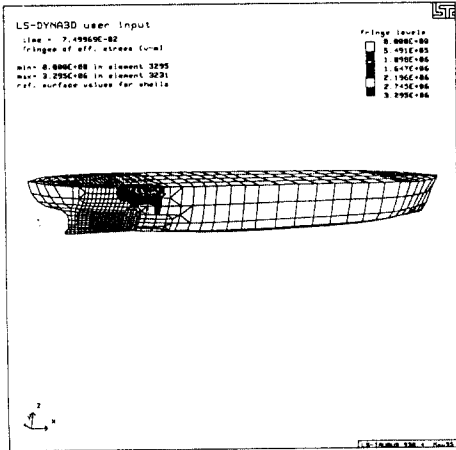
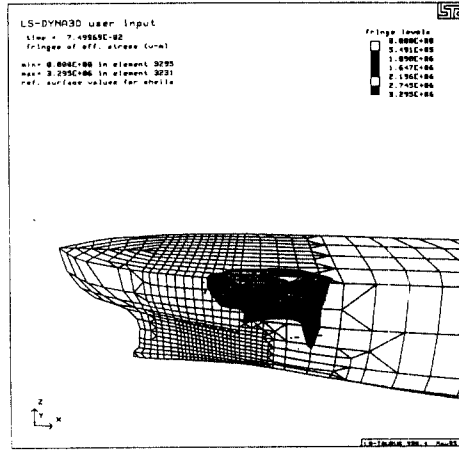
(a) 전체도면 (b) 확대도면
 그림 14 선체의 응력분포 (약 0.075초 후)

그림 14는 충돌직후의 응력분포로서 부표의 상부 등대부위와 상갑판이 충돌한 후 상갑판에는 최대 약 3.3kg/mm^2 의 응력이 발생하였다. 그림 15는 약 4.25초 후 부력실과 선체가 접촉한 후의 응력분포로서 Frame No. 15-16사이 선저에서 약 1m 상부의 부표부력실과 직접 접촉하는 선체부에 최대 약 4.8kg/mm^2 의 응력이 발생하였다. 이때 부표 부력실과 직접 접촉하는 부위에서 선체 갑판쪽으로 약 1.5m 윗쪽에 위치한 해수냉각 파이프 위치에 발생하는 최대응력값은 약 2.26kg/mm^2 였다. 선체 재료의 항복강도는 24 kg/mm^2 이므로 이들 응력값은 파손을 일으키기에는 거의 무시할 수 있을 정도로 작은 크기이다.

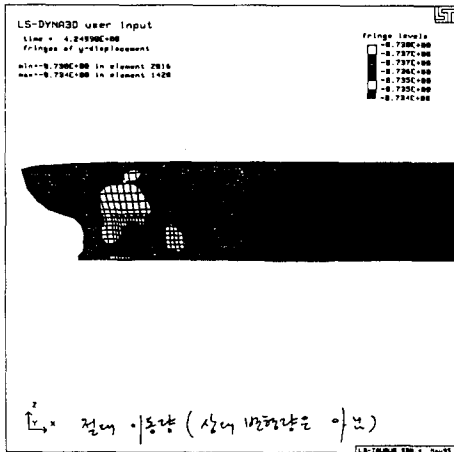
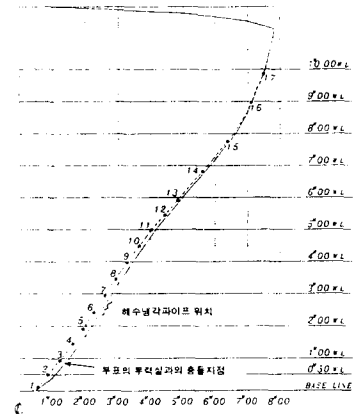
또한, 그림 16에서 18에는 선체의 변형해석 결과를 보여주고 있다. 그림 16.a는 약 4.25초 후 부표의 부력실과 선체가 접촉한 후의 전체이동량을 포함한 선체 처짐변형분포를 나타내고 있으며, 그림 16.b는 이때 우현 선체 Frame No. 15-16사이에 있는 선체의외판의 처짐분포를 보여주고 있다. 이들 그림으로부터 처짐의 최대값은 부표의 부력실과 직접 접촉하는 선체부위에서 23.63mm, 해수냉각 파이프가 위치한 곳에서 19.6mm 임을 알 수 있다. 이 처짐량은 선체 판두께의 약 2배 정도를 나타내는 것이다.

부표와 같은 원통 파이프구조에서는 판두께의 2배정도의 처짐변형이 발생하면 구조강도적으로 큰 문제가 생기게 되지만, 인장막력(membrane tension) 효과가 큰 판구조에서는 판두께의 2배정도의 처짐량은 상대적으로 미미한 크기이다. 이것은 그림 17에 나타나는 바와 같이 영구잔류 변형의 척도가 되는 이때의 소성변형율값이 부표의 부력실과 직접 접촉하는 부위에서 3.037×10^{-4} 에 불과한 극히 작은 값이라는 사실로 부터도 확인할 수 있다.

그림 16.a 선체구조의 변형분포
(부표와의 충돌에 의한 전체 이동량 포함)

그림 16.b 선체외판의 절대처짐량 분포 (약 4.25초 후)
(Frame No. 15-16사이, 부표실의 접촉 순간)

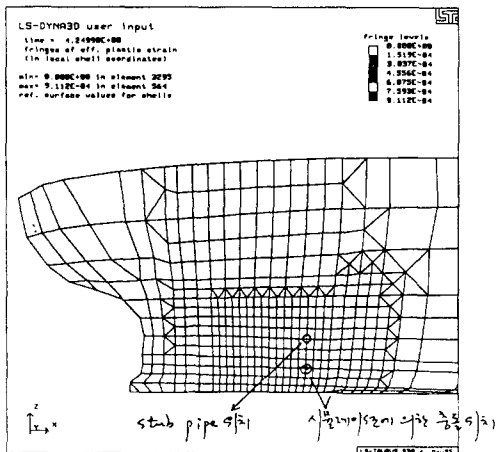
그림 17 선체구조의 소성변형을 분포
(약 4.25초 후)

2.4절에서 설명한 바와 같이 파공이 생기기 위한 재료의 한계파단변형률은 0.08 이므로 충돌후 선체와 부력실의 접촉부위가 파단할 가능성은 거의 없다. 더욱이 해수냉각 파이프는 부력실과의 접촉위치에서 상갑판쪽으로 상부 1.5-2.0m에 위치하여 변형량은 이 보다 더욱 작으므로 충돌후에 해수냉각 파이프의 파손 가능성은 더 더욱 없다고 판단된다.

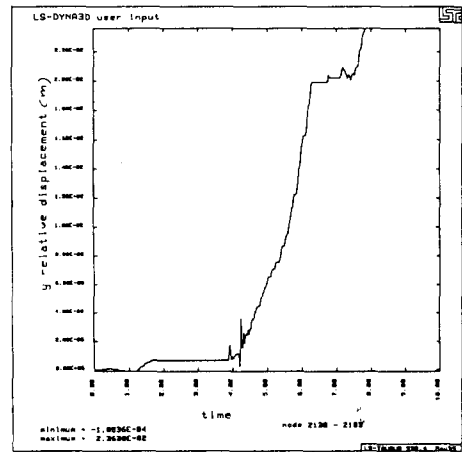
그림 18 충돌시간의 변화에 따른 선박의 수평 방향 변형량
(전체 이동량 포함)

그림 18은 충돌하는 동안의 시간변화에 따른 부표와 선체간의 전체적인 수평방향 이동량을 나타내고 있다. 변형은 약 4.25초 후 부력실과 선체가 접촉한 후부터 크게 증가함을 알 수 있다.
