# 중 독 발 생 사 례

## 전 리 방 사 선

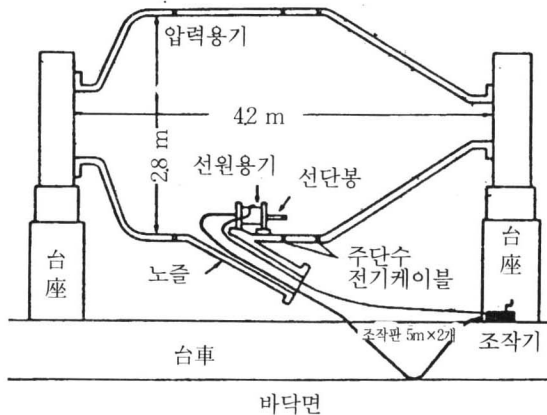
그림 2. 재해발생시 기기배치도

이상의 절차에 따라 4번째 조사의 준비작업을 마쳤기 때문에 두사람은 조작기가 있는 곳으로 이동하였다. 촬영을 개시하기 위하여 선원을 송출하려고 했더니 선원이 선단봉의 선단위치에 있음을 가리키는 램프가 점등된 것을 알았다. 또 두사람 모두 포켓선량계(풀스케일 100mR)를 보

있더니 양쪽 다 바늘이 한바퀴 돌아 있었다. 두 사람의 피폭선량은 뒤에 필름뱃지를 현상한 결과

A 가 1,970밀리렘, B가 540밀리렘이었다.

(1) 직접적인 원인은 조사실내에 입실하였을 때, 선원을 선원용기에 수납하는 것을 잊어 선원이 용기에서 꺼내진 상태인 채로 작업을 하였다.

(2) 선원의 수납을 잊게 된 원인은 선원의 수납램프가 고장나 있었는데도 불구하고 조사실에 입실하였을 때 서베이메이터를 휴대하지 않았다. 그로 인해 작업시 선원 용기에서 새어나온 방사선을 측정함으로써 선원이 선원용기에 수납되어 있음을 확인하지 않았다.

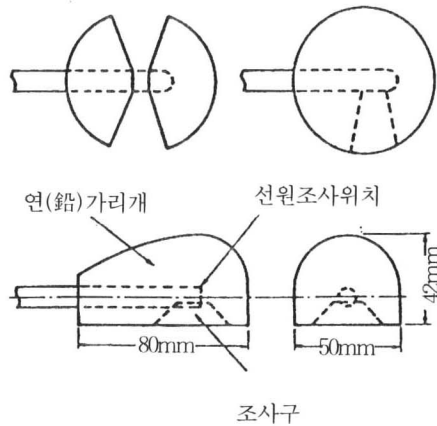
그림 3. collimator

(5) 또 커리메터를 사용하지 않음으로써 피폭선량을 불필요하게 크게 하였다.

(5) 커리메터를 사용하여 불필요한 방향의 방사선을 최대한 줄인다.
