# 미국 서부지역의 광역정전

문 영 현 연세대학교 공과대학 교수

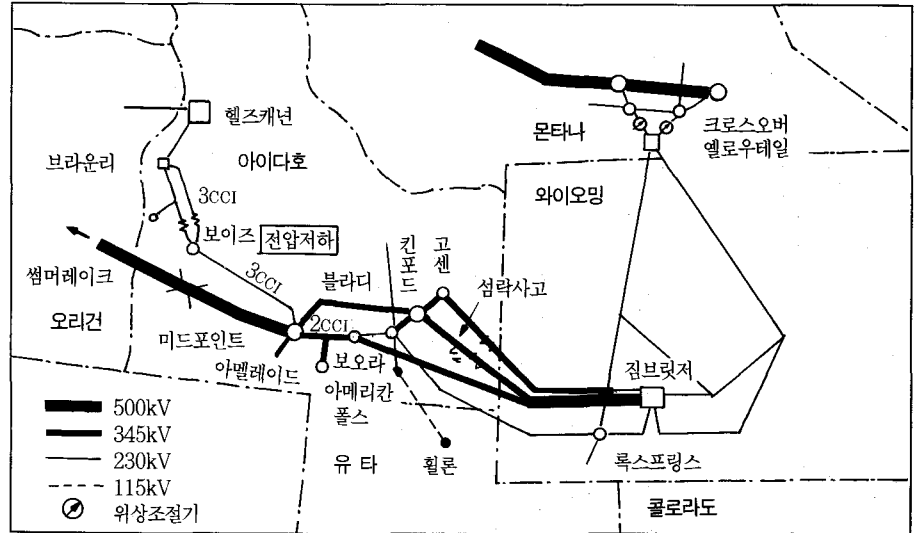
<그림 1> 최초 사고가 발생한 아이다호~와이오밍의 계통도(1995년 7월 2일)

기록적인 무더위(32.2~42.2℃)로 인하여 냉방부하가 급격히 증가하였고 이러한 중부하 상태에서 와이오밍주 Jim Bridger 발전소와 아이다호주 동남부의 Kinport간을 잇는 주요 간선인 345kV 송전선에 수목접촉에 의한 지락사고가 발생하여 사고가 인근 선로에 연쇄적으로 파급되었다.

① Jim Bridger와 Kinport간의 345kV 송전선이 수목접촉사고로 인하여 차단되는 것과 거의 동시에 Jim Bridger 발전소와 Goshen변전소간의 345kV 선로가 차단됨(차단 이유가 명확히 밝혀지지 않음: 그림 1 참조).

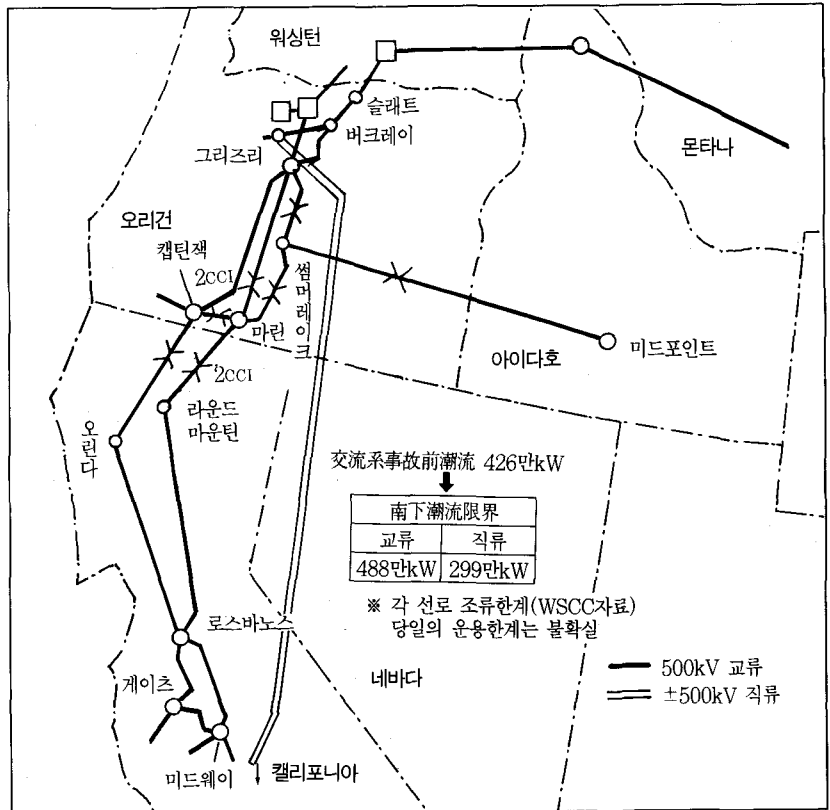
오리건 남부의 전압도 급속히 강하되었고 전압붕괴로 인하여 광역정전으로 파급되었는데 파급경위는 다음과 같다(그림 2 참조).

① Oregon남부 전압 붕괴로 인하여 500kV 송전선인 Grizzly-Summer Lake, Malin-Summer Lake, Midpoint-Summer Lake선이 릴레이 차단됨.

② Malin변전소의 500kV 북측 모선에서 Relay 동작. 이때 500kV Shunt Capacitor가 전압을 유지하려고 투입되었으나 바로 뒤에 고장을 일으킴.

③ 500kV Grizzly-Malin이 릴레이 차단됨.

④ 500kV Malin-Round Mountain 1, 2호선이 Malin 변전소측에서 릴레이 차단됨.

⑤ Captain Jack 변전소 500kV 차단기에서 고장이 발생하였고 이때문에 Captain Jack-Malin 2호선과 Captain Jack-Olinda선이 릴레이 차단됨.

<그림 2> 오리건~캘리포니아간의 계통연계선 차단상황(1996년 7월 2일)

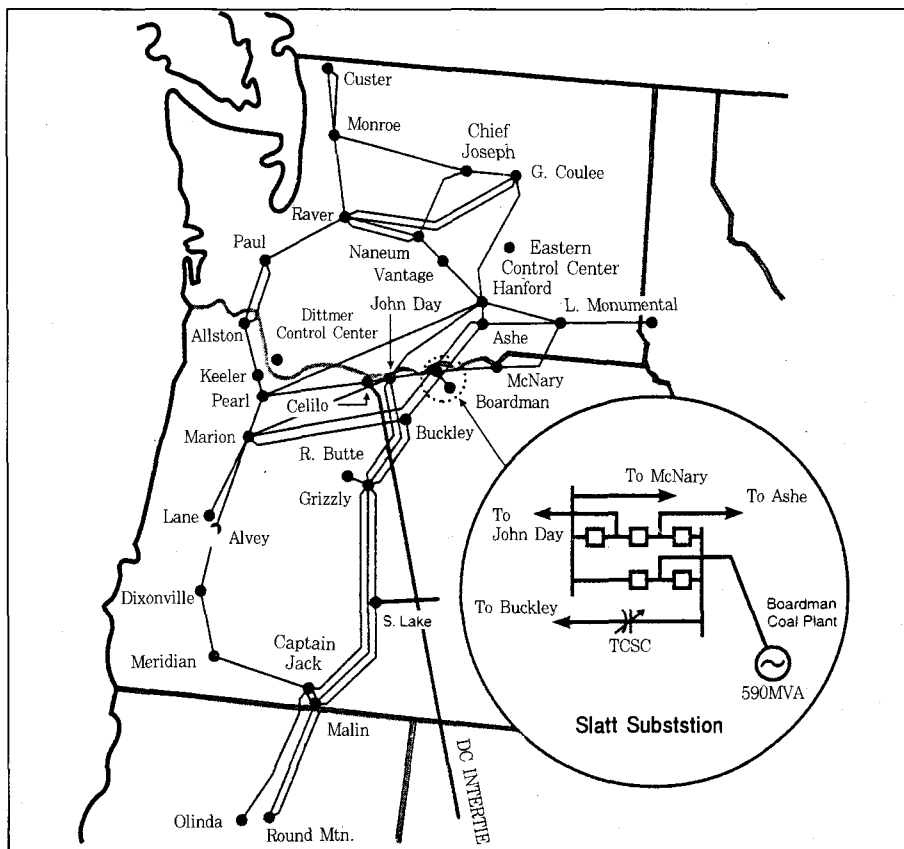
(1) 사고전 계통상황(그림 3 참조)

① Portland 부근 3개의 500kV 경부하 선로가 수목 접촉사고 및 차단기 비투입으로 운전이 중지된 상태에 있었음.

③ Marion에 설치된 500kV 차단기, Keeler에 설치된 500kV차단기와 500/230kV 변압기가 개수(改修, Modification)작업을 위하여 운전 정지되어 있었음. Keeler의 SVC는 변압기 사고로 500kV 시스템 전압을 지지할 능력이 저하되어 있었음(BPA은 하절기 부하가 적어 여름에 Maintenance를 실시함).

<그림 3> 태평양 북서부 500kV송전계통

(2) 사고 발생 및 전개(그림 3 참조)

① 15:42:37 Past : Keeler-Allston 500kV선로가 중부하로 늘어지면서 수목에 접촉되어 섬락(Flashover) 사고가 발생하였고 이것이 추가적으로 Pearl-keeler 500kV선로까지 운전을 중단시킴(Keeler에 설치된 변압기 고장과 차단기 교체 작업 때문임). 이 두 선로의 운전 중단으로 Portland지역으로 들어가는 230kV, 115kV 평행선로들에 과부하가 걸리고 Hanford에서는 전압이 527kV에서 506kV으로 떨어짐. 전압유지를 위하여 McNary로부터 무효전력을 최대한으로 공급하게 하였고 5분 정도 계통전압을 지탱하였음.
