# 동해 1호 Cooler Red River 방지를 통한 G.P 수명 향상

박 영 학  
〈쌍용양회공업(주) 동해공장〉

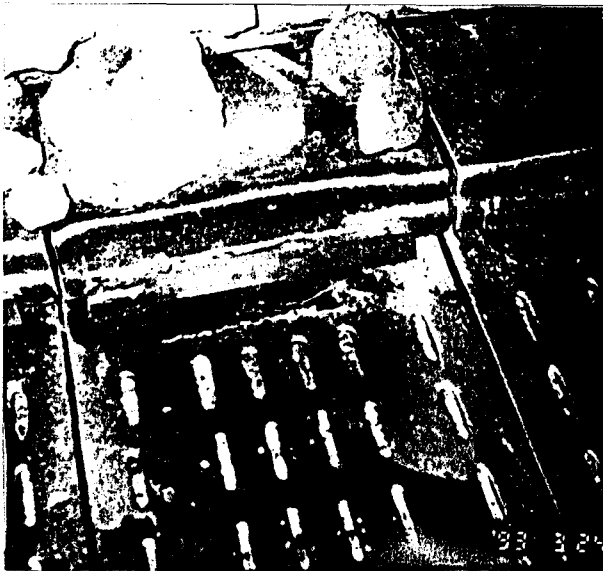
#1 cooler는 1992년 NSP 당시 CPAG社에서 설치한 Cooler로서 시운전시부터 고질적인 문제로 대두되어 온 red river에 의한 G.P 용손, cooler 효율저하 등으로 #1 kiln 가동을 향상의 가장 큰 장애요인이 되고 있음.

〈Fig. 1〉 Cooler Grate Plate 손상사진

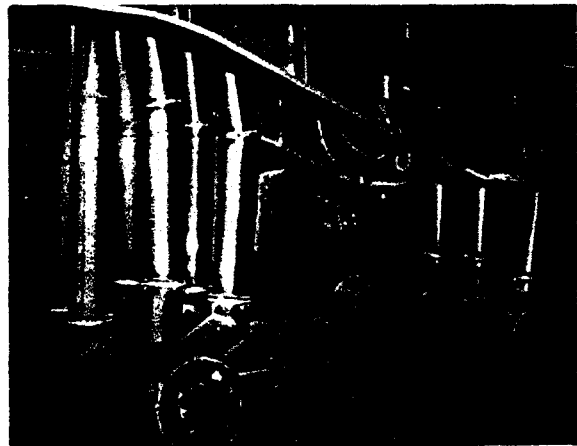
〈Fig. 3〉 Mulden Box Air Duct 설치 사진

- Fine side red river 완료지점 길이 변화 : 7 실끝 → 4실끝 부위로 단축

- Fine side red river 완료지점 폭 변화 : 0.7 ~ 1.0mW → 0.5mW 이하
