기계설비 하자사례 및 대책 (위생기구편)

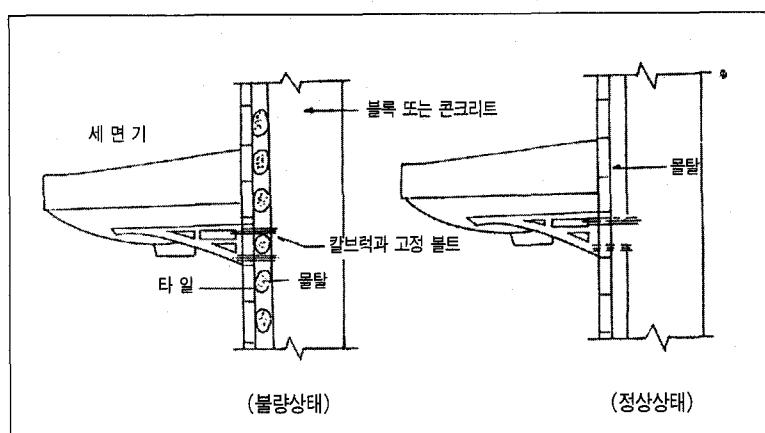
1. 세면기 설치시 마감부실에 따른 하자

아파트, 연립 및 개인주택 등 건물시공시 욕실내의 위생기구류를 설치함에 있어 타일마감공사 및 준공 청소시 발생되는 하자사례로, 각자 시공방법이나, 시방서대로 시공치 않고 담당자의 감독 소홀을 확인시켜 주는 사례라고 생각할 수 있다. 욕실내의 세면기 탈락 및 비누감, 치솔걸이, 수건걸이 등 위생기구류의 부식과 변색 등이 발생하였다 하여 현장조사를 실시, 세대를 방문해 보니 다음과 같은 하자원인이 확인되었다.

1. 세면기 탈락 : 욕실 타일 마감시 타일의 몰탈 불충전으로 세면기 고정 브라켓의 칼브력과 고정볼트가 몰탈이 덜 채워진 부위에 설치되어 세면기가 탈락됨.

2. 위생기구의 부식 및 변색 : 욕실의 준공 청소시 염산 사용으로 수건걸이, 비누감, 치솔걸이 등의 도금재(크롬 및 SST)에 산류가 닿으면 서서히 부식되어 도금

재가 부식 및 변색됨.

세면기 탈락은 직접적으로 인체에 피해를 줄 수 있다. 한 예로 어린이가 세면기에 물을 받아 발을 닦다가

하중을 못 이긴 세면기가 탈락되어 반대편 발을 강타하여 중상을 일으킨 실례가 있었고, 또 욕실청소시 염산류 등으로 청소하여 발생된 위생기구의 부식 및 변색은 입주하는 주민들의 불쾌감 및 시공업체의 불성실성을 보여주었다.

1. 세면기 고정 브라켓설치 부위 타일을 해체하여 타일에 몰탈을 재충전한 후 칼브력 및 고정볼트를 설치해야 한다.

2. 염산 청소 후 위생기구류 등은 즉시 물청소를 시행하고, 또 염산 청소는 제한된 부위에서 담당자의 지시하에 실시하도록 한다.

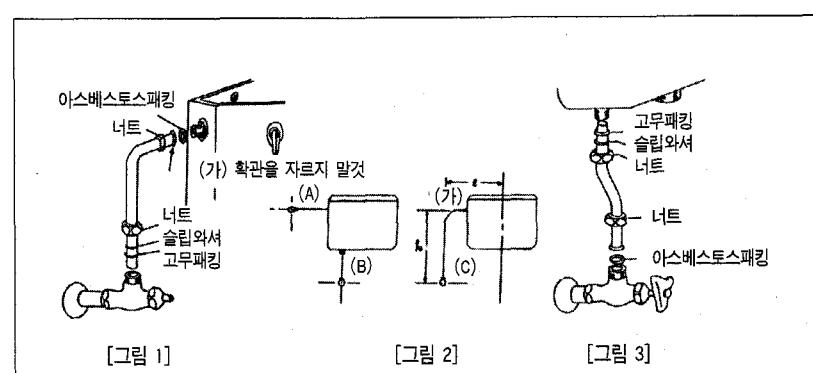
2 대변기로 탱크의 급수 접속부로부터 누수

어느 아파트에서 입주후 얼마 되지 않아 대변기로 탱크의 급수 연결관과 블탭 접속부가 갑자기 빠져서 많은 물이 터져 나왔다. 입주자가 즉시 밸브를 잠궈서 큰 일이 되지 않았으나 집을 비운 사이에 발생하였다 면 대침수를 피할 수 없는 사고였다.

로 탱크의 급수연결관과 블탭 접속부는 [그림1]과 같이 확관하여 너트로 조여서 빠지지 않는 구조로 되어 있다. 그러나 이 건물에서는 앵글밸브와 로 탱크의 접속부 거리가 짧기 때문에 표준치수의 연결관으로는 설치할 수 없으므로 확관 부분을 절단하여 취부하였다.

또한 이 건물의 급수방식은 수조없는 부스터 방식 (Tankless Booster System)으로 압력이 높고 펌프의 기동 및 정지에 의한 충격도 가해져서 빠진 것으로 생각한다.

연결관의 한쪽 방향은 확관이 되어 있고 다른 쪽의 끝은 직관으로 끼워 넣게 되어 있다. 양자 모두 높이의 조정은 끼워넣는 직관을 적당하게 절단하여 설치할 수 있으나 본 사례(C)와 같이 옆방향으로 나와 있는 것은 옆방향의 치수조정 때문에 확관을 절단하는 것은 금지되어 있다. 본 사례는 현장 설치 치수 l 이 카다로그 치수보다 짧았으므로 확관을 절단하여 설치하였고 사용중 수압 때문에 연결관이 (가)부분에서 빠져서 누수된 것이다.

확관이 된 간격이 짧은 급수 연결관으로 교체하였다.

또한 다른 세대에 대해서도 조사하여 확관이 절단되어 있는 5%의 세대에도 급수연결관을 교체하였다.

(C)와 같은 형태의 경우 앵글밸브와 탱크의 관계 치수를 카다로그 치수에 맞도록 시공도를 작성하여 관계 치수를 기입하고 높이 h 는 약간 짧게 한다. 설치상 어렵게 하여도 카다로그 치수와 같이 l 치수가 안될 경우는 연결관을 이것에 맞는 치수로 특별주문을 한다.

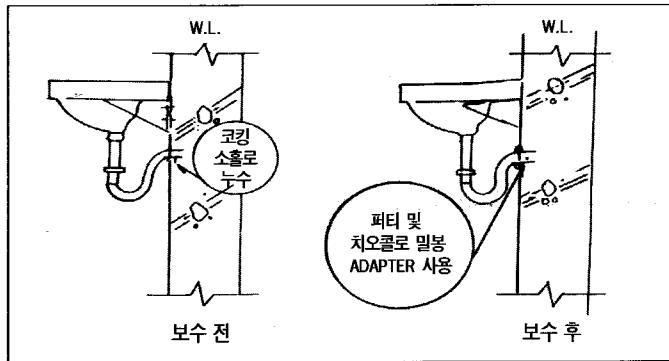
3. 세면기 P 트랩과 배수 배관 연결부위의 누수

세면기 P 트랩과 드레인 라인 연결 부위에서 물이 샌다.

1. P트랩과 강관 연결시 코킹 소홀로 인해 누수

2. 세면기 배수트랩 연결용 어댑터를 사용하지 않고 시공

1. P트랩과 강관 연결부분에 페티 및 치오콜 밀봉 후 스파우드(SPOUT)를 끼움
2. 세면기 배수 어댑터 사용

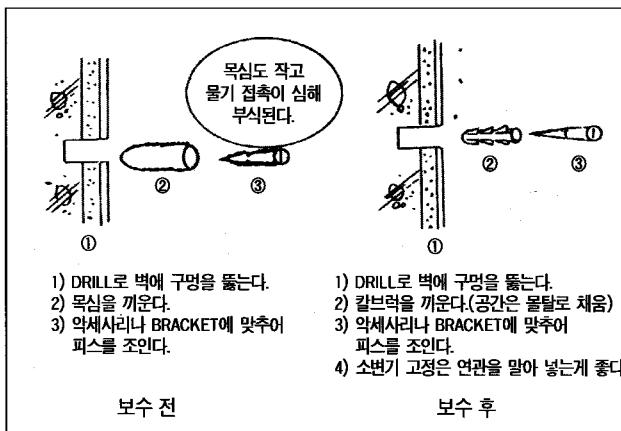
4. 화장실 악세사리 떨어짐

목침에 의한 위생도기 부착으로 수개월이 지난 다음 목침 부페로 악세사리 및 위생도기가 흔들려서 떨어짐

1. 칼브릭 박을 때 몰탈이 완전히 채워졌나 확인 후 시공하지 않았음
2. 견고한 장착 - 부착시 칼브릭을 사용하여 위생도기 등을 부착하지 않았음(악세사리 포함)

부식한 목심을 빼고 칼브릭으로 견고하게 시공함

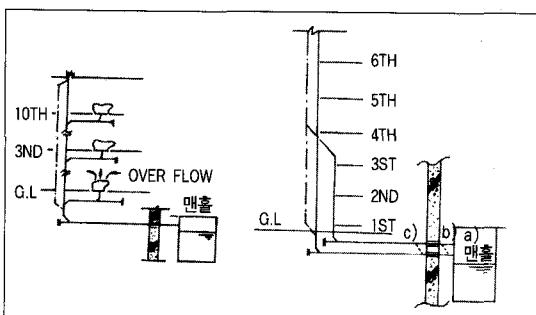
5. 아파트 저층 대변기에서 거품 및 오물이 오버플로 될

- 고층부 입상관에서 떨어지는 배수로 저층부의 배수가 원활치 못하여 저층부에서 역류현상이 발생하여 위생기구로 오버플로가 된 상태임([그림1] 참조)
- 저층부(1~3층) 배수관이 고층부 배수 횡주관에 직접 연결되었음

위생기구의 트랩이 배수입관에 가깝게 설치되는 경우 역류현상이 발생되기 때문에 1~3층까지는 별도로 배관을 분류시킨다.([그림2] 참고)

- 옥외 맨홀에 직접 연결한다.
- 맨홀 가까이 옥외 횡주관을 연결한다.
- 건물 내부에서 분리된 입관을 길게 배관하여 내벽 가까이에서 연결한다.
- 각종 배수관의 최소 관경을 참조하여 시공한다.

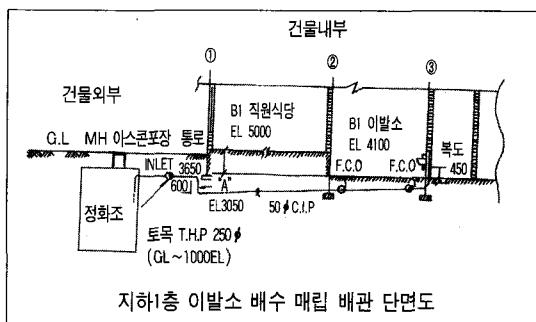
6. 지하 1층 이발소 세면기 배수불량

1. 지하1층 바닥 레벨이 ③열 기준으로 900mm 높이 차이가 있고 건물외부 옥외배수배관은 GL-1000으로 매립되어 있어 이발소 배수와 옥외배수배관은 600mm 레벨차이가 있어 “A”지점에서 이발소 배수를 상향수직배관으로 시공하여 옥외배수배관과 연결되었음. (정화조, 옥외배수배관 EL 등이 건축구조 지하 1층 EL 차이 900mm와 설계시 검토가 안되었음)

2. 따라서 항상 이발소 배수가 상향배관한 600mm 높이 만큼 배수가 차 있는 관계로 세면기 배수 지점(TRAP)이 정화조 입구배관보다는 450mm 정도 높은 ELEVATION 차이는 있으나 배수속도가 매우 느려 혼합수전에서 공급되는 급수량을 충분하게 처리하지 못하고 세면기에서 오버플로가 발생한다.

- 근본적인 대책은 기계담당자가 시공전 옥외배수관 오·배수 EL, 정화조 입구배관 EL, 위생기구가 설치되는 바닥 EL 등을 사전 검토하여 매립, 배수배관 ELEVATION을 결정하고 시공을 하여야 한다.
- 매립배관시에는 반드시 하향구배로 배수되어야 하며 바닥 청소구(F.C.O.)를 설치하여 시공하여야 한다.
- 위와 같은 설계조건에서는 자연구배 배관이 불가하므로 강제배수 방법을 통하여 시공하여야 한다.
- 매립 배수배관이 옥외 배수배관보다 낮은 경우 시공방법
 - 수중펌프를 설치 강제배수시킨다.
 - 수중펌프 토출량, 양정, 전원관계를 검토하여 조건에 맞는 모델을 선정한다.

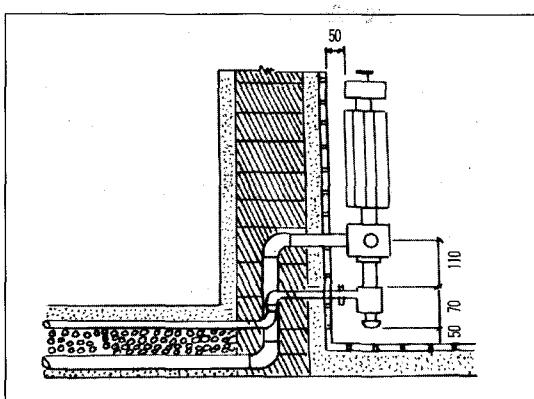
8. 욕실 라디에이터 설치 배관시 마감첫수 미확인

욕실 라디에이터 부착시 마감 타일바닥과 뒷벽면과의 거리가 일정하지 않으므로 밸브조작이 어렵고 미관상 좋지 않다.

라디에이터 설치 배관시 마감첫수를 확인하여 배관

하고 타일 벽면과 바닥타일로부터 밸브 핸들까지 최소 50mm가 유지되도록 설치한다.

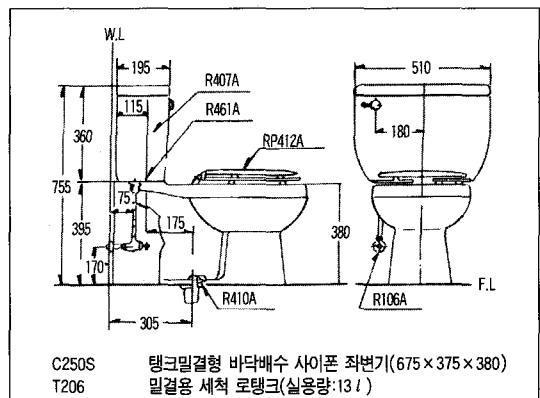
9. 양변기로 탱크 설치 곤란

양변기로 탱크와 타일면과의 적당한 간격유지 상태 불량

1. 타일작업시 타일두께를 정확히 확인할 수 있도록 욕실내부를 면줄로 표시
2. 욕실벽 마감치수를 고려하여 양변기 슬리브를 정확히 매립시공한다.

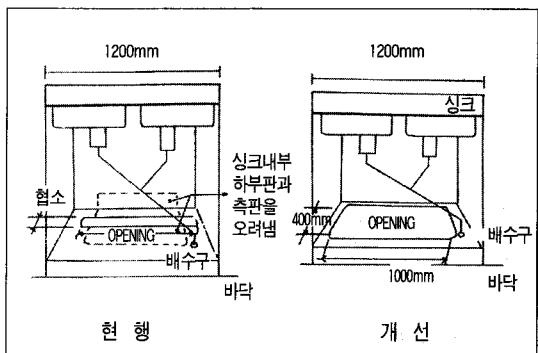
13. 세대 주방 싱크대 하부 설치 오류

세대별 주방싱크 점검구의 협소로 온수분배기를 비롯 온도조절밸브, 열량계 센서와 배수구의 시운전 조정, 부품 등의 보수가 어렵다.

따라서 주방하부 점검구와 온수분배기, 온도조절밸브 및 열량계 센서의 점검위치가 일치하지 않아 시운전 조정 및 부품 보수 등에 문제가 가끔 발생한다.

1. 기계 담당자는 각 제품의 안내서를 참고로 하여 온도조절밸브 및 열량계 센서, 배수구 등의 사이즈를 검토하고 적정한 점검구 사이즈를 SHOP DRAWING하여 건축 담당자에게 통보한다.

2. 기계 담당자는 MOCK-UP 설치시 시운전 조정 및 부품의 보수에 대한 이상유무를 확인한다.

3. 기계 담당자는 제조업체와 협의하여 보수에 문제 가 없도록 업체의 의견을 충분히 반영한다.

4. 싱크대 하부의 점검구는 설계여건에 따라 점검구의 길이가 길어질 수 있으므로 폭 400mm, 길이 1000mm 이상의 크기로 한다.

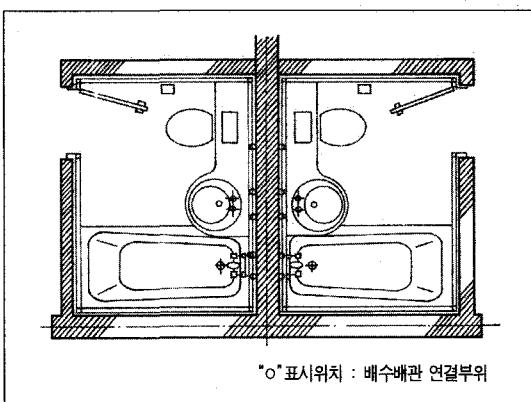
14. U.B.R 설치 후 하자보수 불가

일반호텔 설비공사를 하면서 각 객실의 욕실은 U.B.R로 설치하였다. 현장확인 결과 U.B.R로 연결되는 급수관의 연결부위에서 물이 새고 있었다.

보수를 하려고 하였으나 U.B.R의 배관부위가 서로 같은 위치에 마주 보고 있어서 기설치된 U.B.R을 파손시키지 않고는 보수를 할 수가 없는 상황이었다.

설계상의 실수였다.

UBR로 욕실을 설계하는 경우에는 급수관의 연결부분이 차후 하자보수가 가능한지 여부를 확인후 배치를 하여야 함에도 그렇지 못했다.

별다른 대안이 없었다. 반대편의 UBR을 잘라내고 누수부분의 배관을 보수한 후, 잘라낸 UBR부분을 다시 보수하였다.

설계측면 : 호텔의 욕실을 UBR로 설계하는 경우에는 배관 연결부위를 고려하여 보수가 가능한 배치를 하여야 한다.

1. 배관 연결부위가 되도록이면 파이프 피트가 되도록 할 것.
2. 배관 연결부위가 외벽이나 용벽 등 보수가 불가능한 위치로 배치하지 말 것.

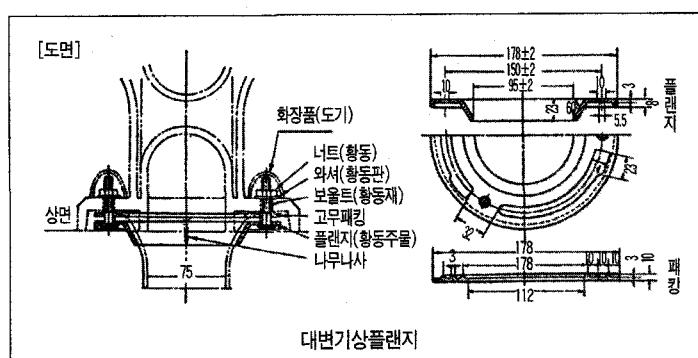
15. 변기가 금이 가고 누수

시영아파트에서 준공된지 1년이 되지도 않아서 양변기의 하부가 금이 가고 물이 샌다고 연락을 받았다. 전체 세대의 절반 정도가 이러한 현상이 발생하였고, 현장을 확인한 결과 변기 하부의 바닥면과 닿는 부분에서 물이 새어나오고 있었

고 금이 가 있었다.

영변기를 들어내고 보니 변기를 설치할 때 사용하는 플랜지를 사용하지 않고 배수관(PVC VG2)에 그대로 연결 시공하여 버렸다. 그리고 변기를 고정시키기 위하여 변기가 설치되는 화장실 바닥 타일위에 몰탈을 바르고 그 위에 고정시켰다. 그 후 시간이 경과함에 따라 몰탈은 수축하면서 견조되었고, 몰탈 조차도 골고루 바르지 않아서 바닥타일과 몰탈, 그리고 변기와 서로 분리되었고, 변기 사용에 따른 하중 등으로 변기의 하부에 금이 가고 누수현상이 발생하게 된 것이다.

시공상의 하자였으므로 다른 방법이 없었다. 금이 간 변기는 전부 새것으로 교체하고, 나머지 세대의 변기도 모두 들어내어 새로 시공을 하였다. 변기와 연결되는 배수관에 플랜지를 설치하고 변기를 안착한 수볼트로 고정하였으며, 변기와 바닥타일이 접하는 변기 외부 주위에 백시멘트를 발라서 마감하였다. 그 후 지금은 하자기간이 지났지만 변기와 관계된 하자는 발생하지 않았다.

그러나 위와 같은 하자가 발생할 경우에는 막대한 하자보수 비용이 발생하므로 원칙에 의한 시공을 험으

로써 차후 하자발생의 여부를 사전에 예방하여야 할 것이다.

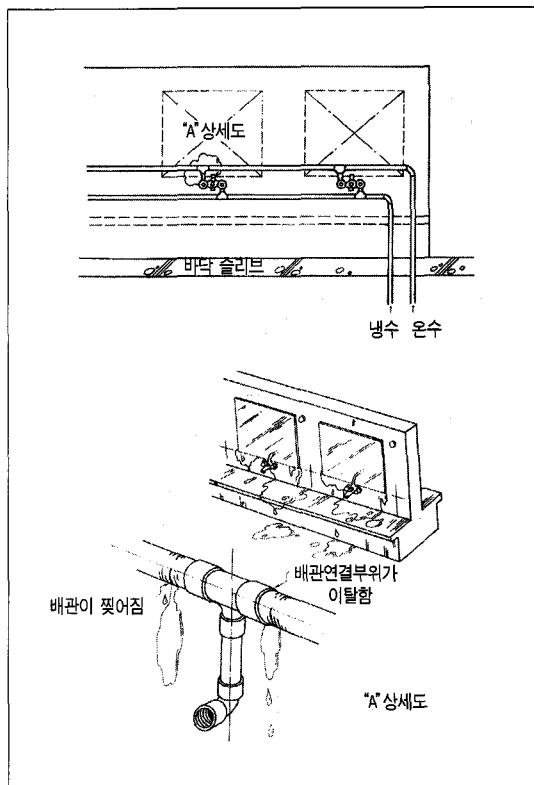
16. 목욕탕의 샤워배관에서 누수

C골프장 클럽하우스의 남자용 목욕탕에서 준공된 후 1년이 지난 후부터 샤워가 설치되어 있는 벽체에서 누수현상이 발생하였다. 현장확인 결과 샤워가 설치된 벽체의 전면에 거울을 부착한 부분에서 거울과 벽체 사이로 물이 새어나오고 있었다.

거울을 들어내고 물이 새고 있는 벽체를 걷어내 보니 벽체속에 매립되어 있는 온수배관에서 물이 새고 있었다. 배관재는 동관(K타입 32mm)을 사용하였으며, 별도의 배관공간을 확보하지 않고 매립배관으로 시공이 되어 있었다. 누수가 되고 있는 부위를 살펴보니 직관과 부속간의 연결부분이 이탈되어 있었고, 직관 자체가 심하게 주름이 잡혀 있었으며 배관방향과 직각으로 잘려져 있었다.

설계측면 : 냉온수관 배관을 위한 별도의 공간확보가 되지를 않았다.

시공측면 : 벽체에 매립되는 온수, 난방배관의 경우 배관재를 보호하고 온수의 열손실을 막기 위하여 보온공사를 하여야 함에도 보온을 하지 않았고, 다량의 온수를 사용하는 장소이므로 온수에 의한 열팽창을 예상하여 벽체내에 공간을 확보하여야 하나 그렇지 못했다.

기존배관을 철거하고 새로 배관공사를 하였다. 보온을 하였으며 열팽창에 따른 하자를 고려하여 배관주위에 단열제 등을 충진하였다.

그 후 직관과 부속간의 연결부위에서 다시 누수현상이 발생하였다. 관재질 선택에 문제가 있다고 판단하여 용접용 스테인리스배관재를 사용하여 재시공하였다. 그 후 지금까지는 누수현상은 발생하지 않고 있다.

설계측면 : 타시설과는 달리 동시에 다량의 냉온수를 사용하는 관계로 냉수인 경우에는 결로현상, 온수

인 경우에는 열에 의한 배관의 팽창수축이 심하게 나타난다. 이를 고려하여 모든 배관은 가능한 한 별도의 배관공간을 확보하여야 한다. 배관 중간에 믹싱블브를 설치하여 낮은 온도(40~50°C)의 온수를 공급함으로써 배관 내 온수의 온도에 의한 관의 피로 및 열팽창에 의한 하자를 줄일 수 있다.

시공측면 : ① 다수의 샤워가 설치되어 있는 장소에는 시공의 편리성 때문에 샤워 주배관을 벽체에 매립 시공하는 경우가 있다. 이는 100% 하자요인이므로 절대로 피해야 한다.

② 샤워의 금구에 연결하는 배관은 주배관에서 각각 별개의 배관으로 시공하여야 하며 신축을 고려하여 주 배관과의 거리를 가능한 한 짧게 하여야 한다.

③ 벽체에 매립되는 배관에서는 부속사용을 최소화하여야 한다. 배관의 누수하자는 부속주위에서 가장 많이 발생한다.

④ 배관재의 재질을 선택 : ⑦ 내식성이 강한 것, ⑦ 최소한의 두께를 가질 것, ⑦ 굴곡부분의 시공시에도 부속을 사용하지 않고 시공이 가능할 것
