지하 식수 저장탱크 오버플로(O.F)관 위치 개선

이상권 / 신우종합프랜트 기술부 부장

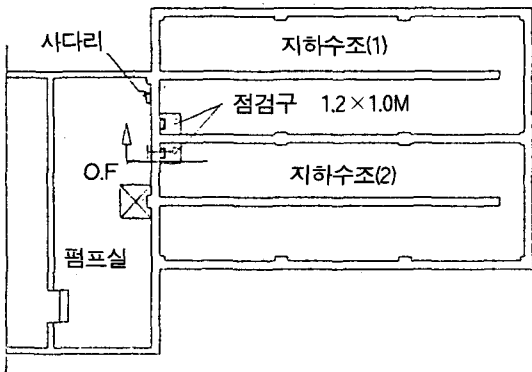
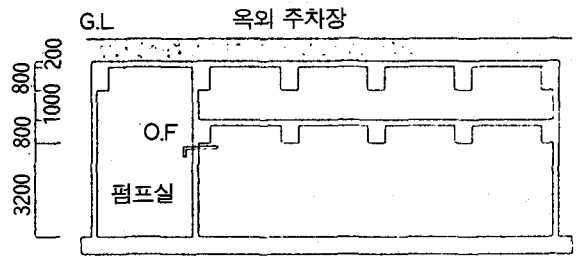
<그림 1> 개선전 도면

처음에는 지하 저수조가 위치한 지하실 내부에 골조 구조상 피트층이 형성되어 있어 G.L과 O.F관과의 골저차이가 약 2.6M되므로 O.F관을 지하펌프실 쪽으로 설치하지 않으면 않되는 문제점을 안고 있었다. 기존의 시공경험에 의하면

만약 시급수 자동차단장치의 고장으로 인해 시수의 유입이 계속될 경우 많은 양의 물이 O.F관을 통하여 펌프실 및 변전실의 침수로 인한 예기치 않은 큰 사고를 유발하여 물적, 인적인 피해는 말할 것도 없고 입주민들에게 큰 불편을 주는 사례가 종종 발생하고 있다. 이에 우리 회사는 이를 개선, 시공함이 타당하다고 판단하여 벽산 건설 건축부의 도움을 얻어 위치를 변경, 시공키로 하였다.
